ONDERZOEKSRaad
VOOR VEILIGHEID

Kwartaalrapportage Luchtvaart

april - juni 2019

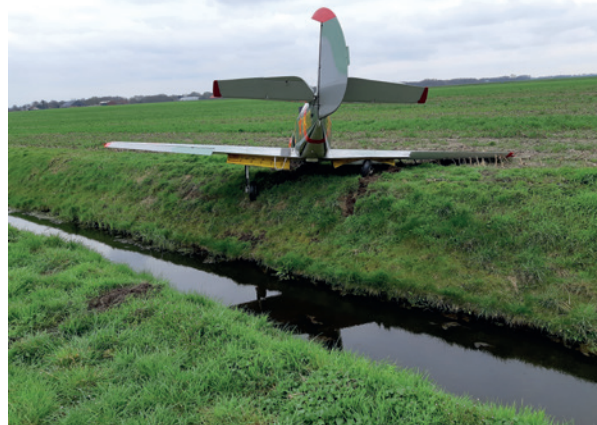
Een formatie van vier Yak-52 vliegtuigen keerde terug van een training. De leider van de formatie landde als eerste. Het toestel kwam niet voor het einde van de baan tot stilstand en reed vervolgens door een sloot. De Yak-52 kwam tegen het talud van de sloot tot stiltand. Beide inzittenden bleven ongedeerd. Het toestel liep schade op.

De Yak 52 na de runway excursion. (Bron: Politie, Team Luchtvaarttoezicht)

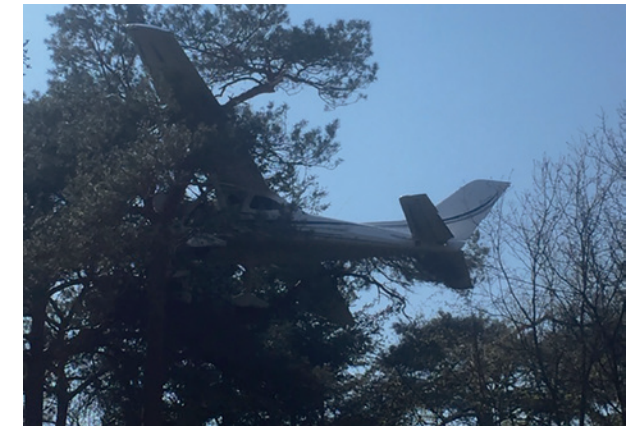
Tijdens het oefenen van *touch-and-gos* op vliegveld Hilversum verloor het toestel op een gegeven ogenblik zijn motorvermogen tijdens het uitklimmen in de bocht naar het *crosswind* been. Het vliegtuig belandde vervolgens in een boom. Beide piloten bleven ongedeerd. Het toestel liep schade op.

De TL-3000 Sirius nadat deze in een boom belandde.

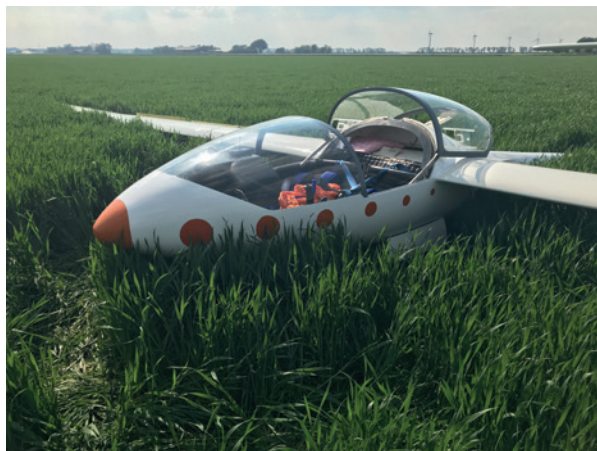
Tijdens de lierstart ging de cockpitkap van de Calif A-21S open. Nadat de lierkabel los was van het zweefvliegtuig lukte het de gezagvoerder samen met de passagier de kap weer dicht te krijgen. De piloot vloog terug naar het zweefvliegveld, maar het lukte hem niet de landingsstrip te bereiken waarop hij besloot een buitenlanding te maken. Tijdens deze landing maakte het toestel een grondzwaai en liep schade op. De inzittenden bleven ongedeerd. De betreffende zweefvliegclub voert een onderzoek uit.

De Calif na de buitenlanding. (Bron: Politie, Team Luchtvaarttoezicht)

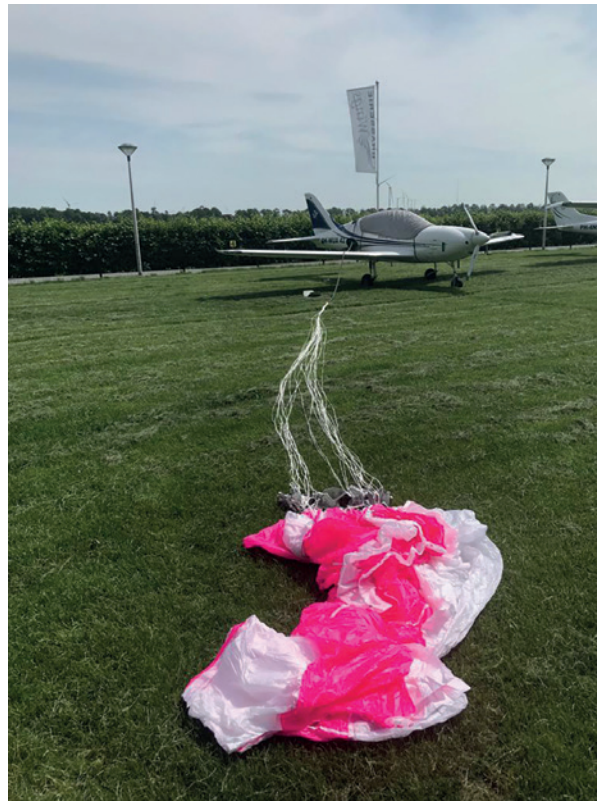
Tijdens het taxiën verwijderde de passagier, die achter de piloot zat, op verzoek van de piloot de veiligheidspin van het parachute reddingssysteem. De passagier activeerde vervolgens per abuis het systeem waarna de parachute door het explosief naar buiten werd getrokken en zich opende. Niemand raakte gewond, het vliegtuig raakte zwaar beschadigd.

De parachute van het reddingssysteem. (Bron: Piloot)

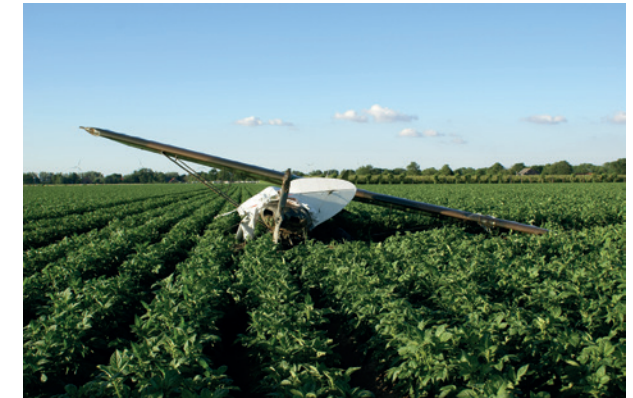
Tijdens het uitvoeren van een formatievlucht kwamen de twee vliegtuigen met elkaar in botsing. De Piper PA-18-95 raakte hierdoor onbestuurbaar en stortte neer. Beide inzittenden kwamen om het leven. Het andere toestel raakte beschadigd en maakte een noodlanding. De piloot raakte lichtgewond, de tweede inzittende bleef ongedeerd.

De PA-18-125 na de noodlanding.

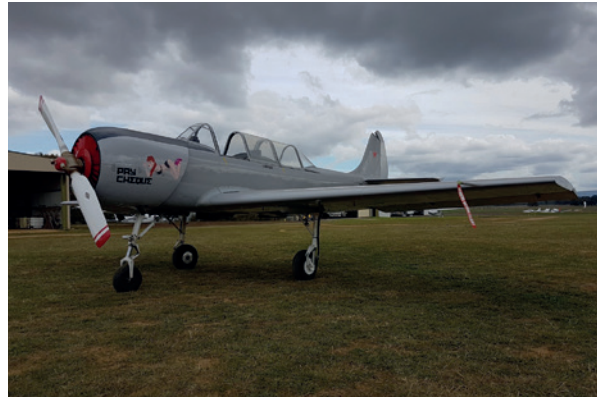
De Yak-52, met twee inzittenden waaronder de Nederlandse gezagvoerder, voerde een vlucht uit vanaf Southport Airfield, Queensland in Australië. Het toestel verongelukte in het water waarbij beide inzittenden om het leven kwamen.

De Yak-52. (Bron: ATSB)

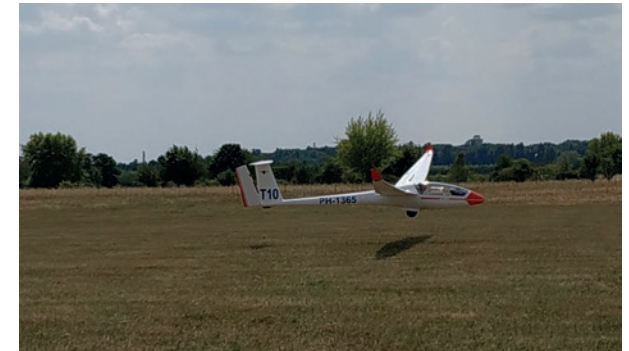
Tijdens de lierstart van een Nederlands geregistreerde Rolladen-Schneider LS-6-18W op vliegveld Stendal-Borstel in Duitsland zagen omstanders dat het richtingsroer, nadat het zweefvliegtuig over een hobbel reed, los kwam uit zijn scharnieren. De dienstdoende instructeur (DDI) nam vanaf de grond waar dat het richtingsroer ineffectief leek en meldde dit via de radio aan de piloot, wat vervolgens door hem werd bevestigd. De DDI raadde de piloot aan rustig te vliegen en terug te komen naar het vliegveld. De piloot besloot alleen flauwe bochten te maken. De landing verliep zonder verdere problemen.

De moer die de verticale beweging van het richtingsroer moet voorkomen, was niet gemonteerd nadat deze was verwijderd tijdens eerder onderhoud. Dit is vermoedelijk ontstaan door onvoldoende duidelijke communicatie tussen twee technici. Het richtingsroer moest meerdere malen worden verwijderd en gemonteerd. Deze moer is niet zichtbaar van buitenaf. Daarnaast was het richtingsroer niet gecontroleerd op verticale speling voorafgaand aan de betreffende vlucht. In de rapportage van de club wordt aanbevolen bij de dagelijkse inspectie de roeren te controleren op speling in alle richtingen. Daarnaast wordt aanbevolen de verantwoordelijkheden tijdens het onderhoud eenduidig vast te stellen en een *post maintenance flight control check* uit te voeren, op basis van een hiertoe op te stellen *checklist*.

De PH-1365 tijdens de landing. (Bron: Zweefvliegclub)

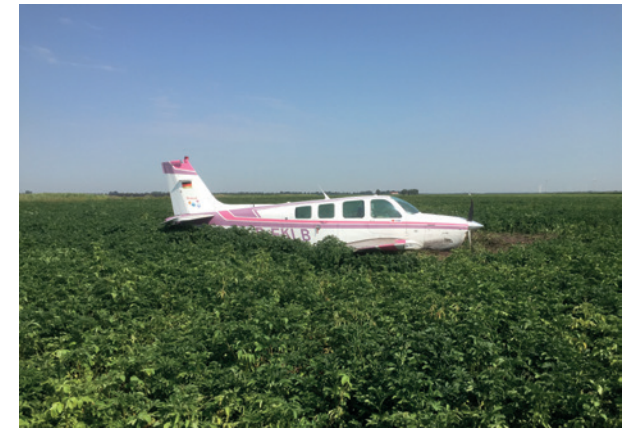
Na het ongeval werd de motor naar een revisiebedrijf in Denemarken verscheept waar de motor werd gedemonteerd en geïnspecteerd. Eén van de stoterstangen bleek ernstig verbogen. De zuigers van cilinders nummer 1 en 2 waren zwaar beschadigd en vertoonden onder meer gebroken zuigerveren en er was sprake van verontreiniging door metaaldeeltjes. Bovendien was zuiger nummer 1 beschadigd doordat de cilindervoet van de cilinderkop was losgeraakt. Grotere metaaldeeltjes werden gevonden in de uitlaat van cilinder nummer 1 als ook in de inlaten van cilinders nummer 1 en 2. Het carter tussen cilinders nummer 1 en 2 vertoonde ernstige beschadiging. Cilinder nummer 1 werd verder gedemonteerd en gecontroleerd op een hangende (vastzittende) klep als gevolg van koolafzetting, maar hiervoor werden geen aanwijzingen gevonden. Tien bougies werden getest op juiste werking en negen daarvan bleken onbruikbaar als gevolg van metaalverontreiniging van de elektroden. Twee zwaar beschadigde bougies van cilinder nummer 1 bleken te zwaar beschadigd om getest te kunnen worden.

Het defect raken van de motor is waarschijnlijk begonnen doordat de cilinderkop en cilindervoet van cilinder nummer 1 van elkaar losraakten. De overige schade die optrad was gevolgschade.

In 2013 werden alle zes cilinders vervangen door gerepareerde exemplaren. Cilinder nummer 1 werd gefabriceerd in 1988, drie andere cilinders in 2003 en twee in 2009. Het installeren van oude en goedgekeurde cilinders is toegestaan maar wordt afgeraden. In het verleden was het losraken van cilinders een bekend probleem maar tegenwoordig komt dat niet vaak meer voor dankzij gebruik van sterkere legeringen. Oude cilinders zijn niet voorzien van een individueel serienummer. Het aanbrengen van individuele serienummers op onderdelen biedt het voordeel dat de onderhoudshistorie van onderdelen kan worden bijgehouden en geraadpleegd.

De Beechcraft A36 Bonanza na de noodlanding.

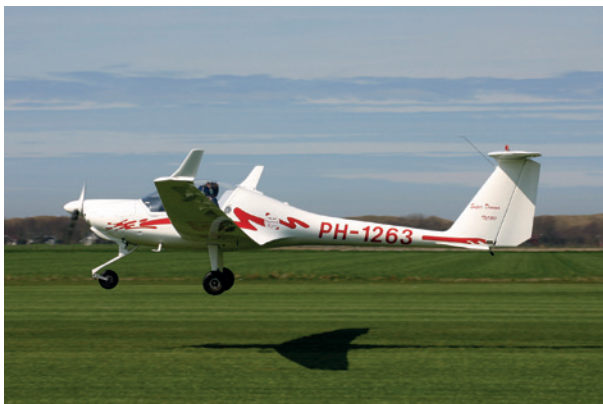
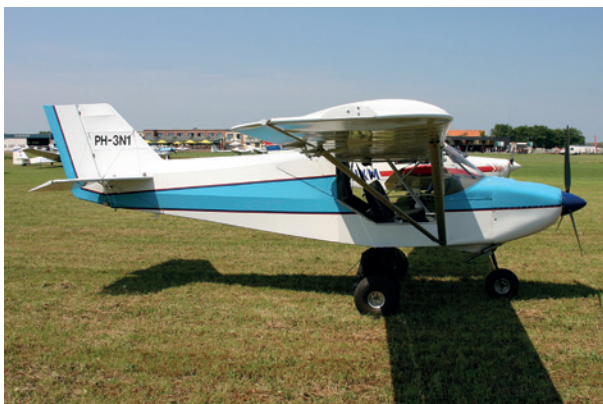
Het voorval werd veroorzaakt doordat de piloot van de Rans, toen hij op het rugwindbeen vloog, de Diamond die voor hem in het circuit vloog, niet zag en onbewust inhaalde. Op zijn beurt zag de piloot van de Diamond toen hij op het eindnaderingsbeen vloog, de Rans niet die op dat moment voor hem vloog. Door de slechte verstaanbaarheid van de positiemeldingen werden de piloten ook niet op elkaars positie geattendeerd. ➤

Diamond HK-36 TC. (Bron: Texel Airport)

Rans S-6S Coyote II. (Bron: Texel Airport)

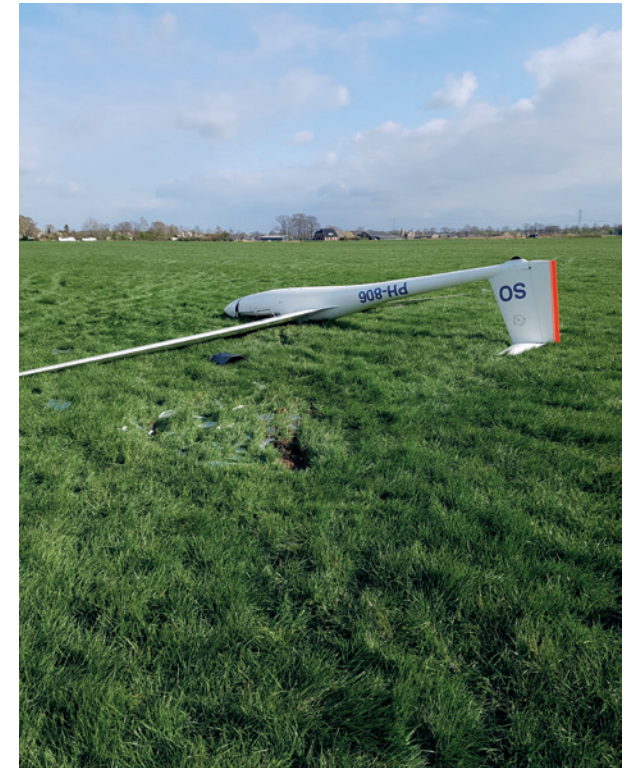
Er stond een wind met een kracht van ongeveer 10 knopen vanuit het noordoosten. Nadat de piloot de cockpitcheck had uitgevoerd en de lierkabel aan het toestel was bevestigd, gaf hij het teken aan de tiploper dat hij gereed was voor de start. De piloot verklaarde dat hij met zijn rechterhand de knuppel vast had en met zijn linkerhand de ontkoppelknop. Nadat het lichtsignaal was geactiveerd vanaf de startplaats, gaf de lierman vermogen en kwam het zweefvliegtuig in beweging. De tiploper liet vervolgens de linkertip, na enkele meters te hebben meegelopen, los. De tiploper verklaarde dat de rechtervleugel van het zweefvliegtuig na circa 5 tot 10 meter naar beneden zakte en over het gras begon te glijden. Een andere getuige meldde dat de rechtervleugeltip vrijwel direct nadat de tiploper de linkervleugeltip had losgelaten in het gras viel. De tip bleef contact maken met het gras tot het moment dat het toestel begon te roteren. Toen kwam de linkervleugel omhoog en maakte het toestel een draai beweging en kwam los van de grond. Een getuige verklaarde dat de kabel aan het toestel gekoppeld bleef en dat het toestel bijna 90 graden naar rechts draaide. Toen het toestel vervolgens met de rechtervleugel nog aan de grond en rechtop stond, schoot de kabel los. Daarna draaide het toestel rechtop en kwam ondersteboven, met de vleugels horizontaal en aan de andere kant van het lierpad, onder een hoek van circa 20 graden tegen de grond en even later tot stilstand. De langsas van het zweefvliegtuig lag parallel aan het lierpad met de neus richting de lier. De piloot raakte lichtgewond. Het zweefvliegtuig liep schade op; de cockpitkap raakte versplinterd.

Het naar beneden zakken van een vleugel kan veroorzaakt worden door een gierbeweging in de beginfase van de lierstart. Het is van belang om bij het begin van de lierstart de hand bij de ontkoppelknop te houden. Wanneer tijdens het rollen over de grond een vleugel op de grond dreigt te komen, dient onmiddellijk de lierkabel ontkoppeld te worden voordat de vleugel de grond raakt.

Het zweefvliegtuig na het ongeval. (Bron: Zweefvliegclub)

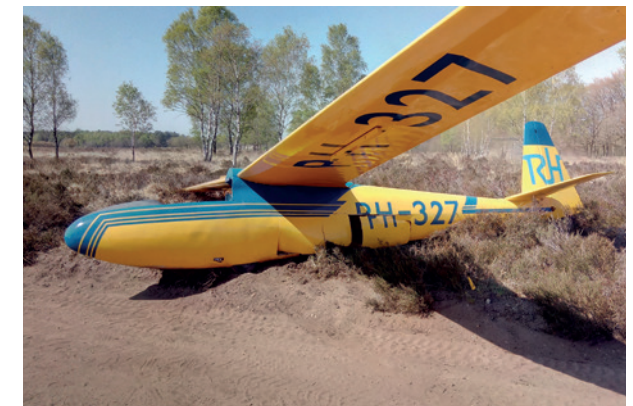
cockpitkap zichtbaar was. Het zweefvliegtuig vloog inmiddels te laag om nog over de bommenrij op *final* heen te komen. De piloot besloot daarop te landen in de heide, gelegen onder het basisbeen. Tijdens de landing raakte het toestel daarbij de verhoogde rand van een zandweg en maakte een grondzwaai van circa 100 graden. Het zweefvliegtuig raakte onherstelbaar beschadigd; de piloot bleef ongedeerd.

De piloot verklaarde dat hij veel te laag had ingevoegd in het circuit, vervolgens had besloten om niet bij de lier te gaan landen en te ver was doorgelopen op het rugwindbeen. Met name het te laag invoegen in het circuit was volgens hem een gevolg van zijn grote wens om een overlandvlucht te maken, terwijl zijn ervaring dit zweefvliegseizoen daar nog niet toereikend voor was.

Het toestel na de landing in de heide in het circuitgebied. (Bron: Gezagvoerder)

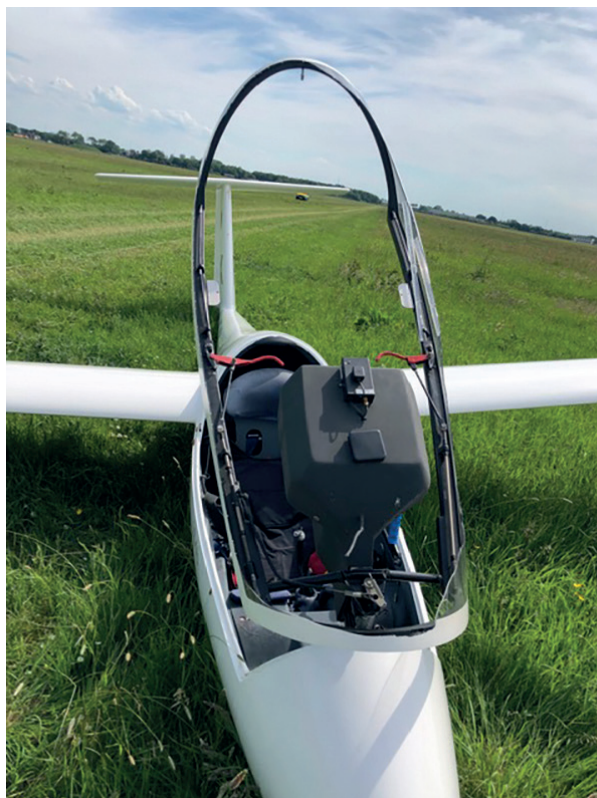
Het toestel was volgens hem toen al bijna 180 graden gedraaid, waarna het toestel uit de lucht viel en de neus van het toestel als eerste de grond raakte. De neus scheurde open en de kap versplinterde hierbij volledig. Vervolgens viel de staart naar beneden en rolde het zweefvliegtuig nog een stuk achteruit. De piloot bleef ongedeerd.

Het zweefvliegtuig na het ongeval. (Bron: Zweefvliegclub)

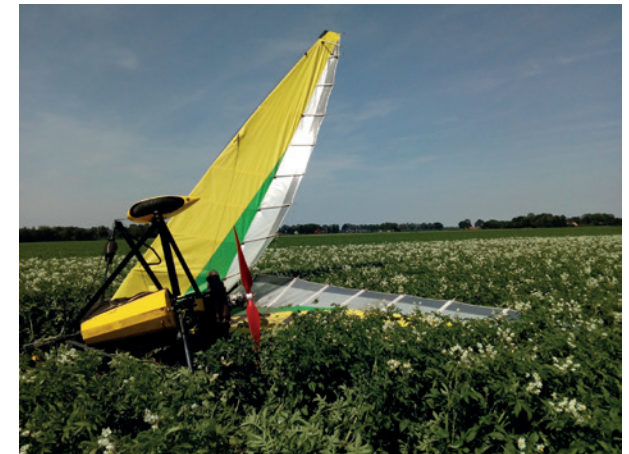
Het is zeer waarschijnlijk dat de motor uitviel als gevolg van het verstopt raken van de brandstoftoevoer. Dit laatste werd veroorzaakt door vuildeeltjes in de vlotterkamers.

De PH-3E6 na de noodlanding. (Bron: G.W. Dijk)
