ONDERZOEKRAAD
VOOR VEILIGHEID

Oververhitte oven in achterste pantry

Den Haag, juni 2024

PH-BQO

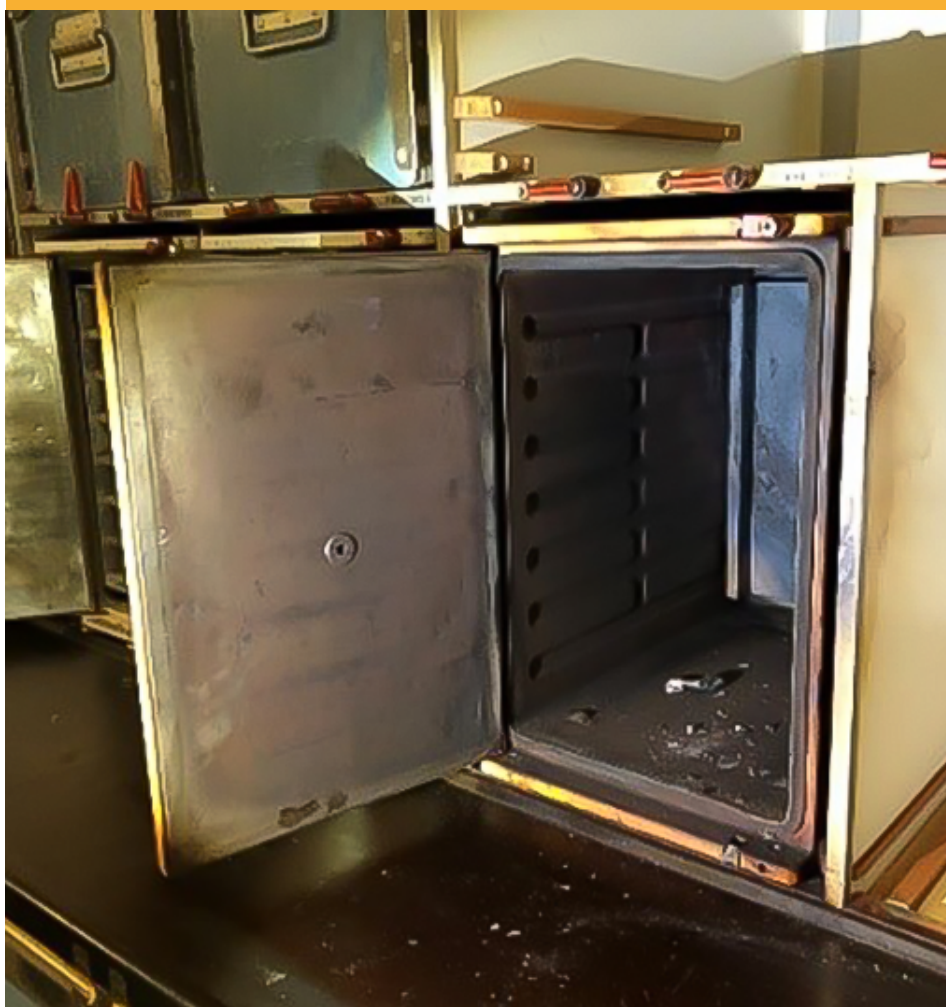
Foto cover: Onderzoeksraad voor Veiligheid

Bij onderzoek naar dit ernstige incident kwam aan het licht dat het gebruik van een grotendeels gesloten achterkant van de oven ertoe had geleid dat de verhittingstijd van de oven aanzienlijk langer werd en de luchtstroom in de oven niet optimaal was. Het gevolg hiervan was dat de temperatuur achter de oven onbedoeld steeg, hetgeen de elektronica van de oven zodanig beïnvloedde dat de verwarmingselementen van de oven werden aangezet. Hierdoor steeg de temperatuur achter de oven nog meer en liet de elektronica van de oven de verwarmingselementen aan staan. Op dit punt was de 3-fase-hittebeveiliging reeds beschadigd en onbruikbaar, waardoor de stroom van de oven niet kon worden uitgeschakeld. Als gevolg daarvan bleef de temperatuur in de oven zodanig stijgen dat de oven oververhit raakte en rook uit de oven de pantry volledig vulde.

Als gevolg van het doorbranden van de verwarmingselementen door de langdurige verhitte op maximumtemperatuur daalde de temperatuur achter de oven aanzienlijk, zodat de elektronica van de oven weer correct functioneerde. Vervolgens schakelde de elektronica van de oven de verwarmingselementen uit. Daarmee kwam er een einde aan het oververhittingsincident. Alle hittede schade bleef beperkt tot de binnenzijde van de oven en er ontstond geen schade in de buurt van de oven.
