Kwartaalrapportage Luchtvaart

april - juni 2024

Q2 2024

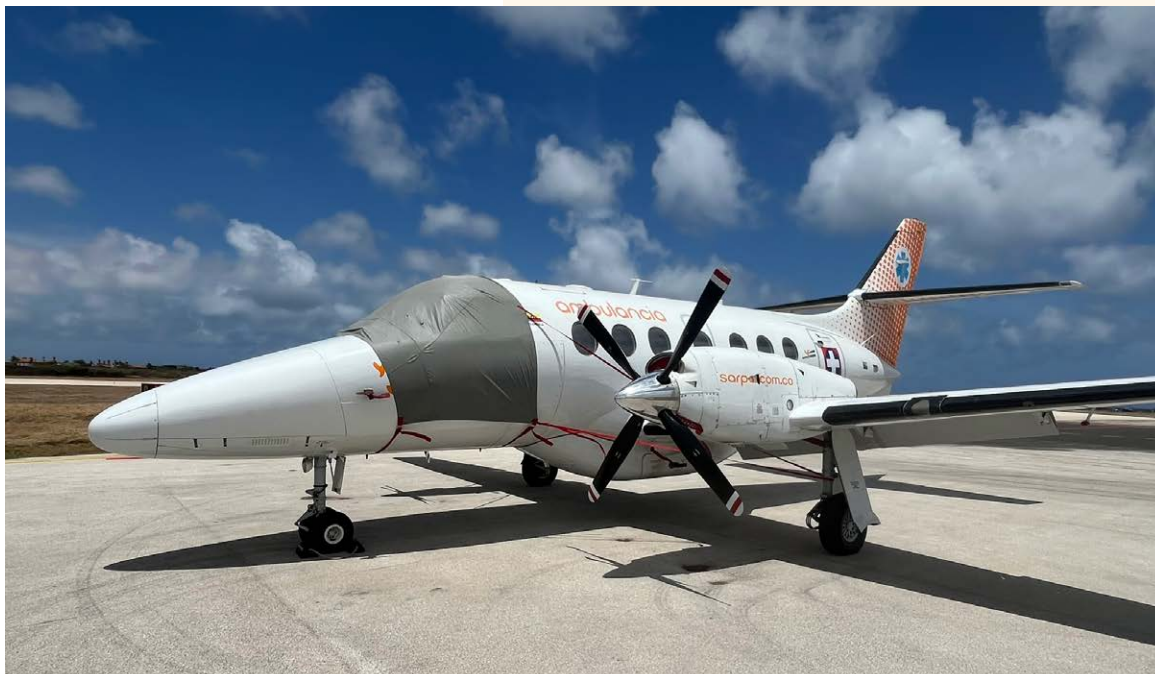
Tijdens de start vanaf baan 10 op Bonaire International Airport (TNCB) in Caribisch Nederland, raakte het neuslandingsgestel meerdere baanrandlampen. De vlucht werd voortgezet. Het toestel liep lichte schade op aan een band van het neuslandingsgestel.

▼ De Jetstream 32.

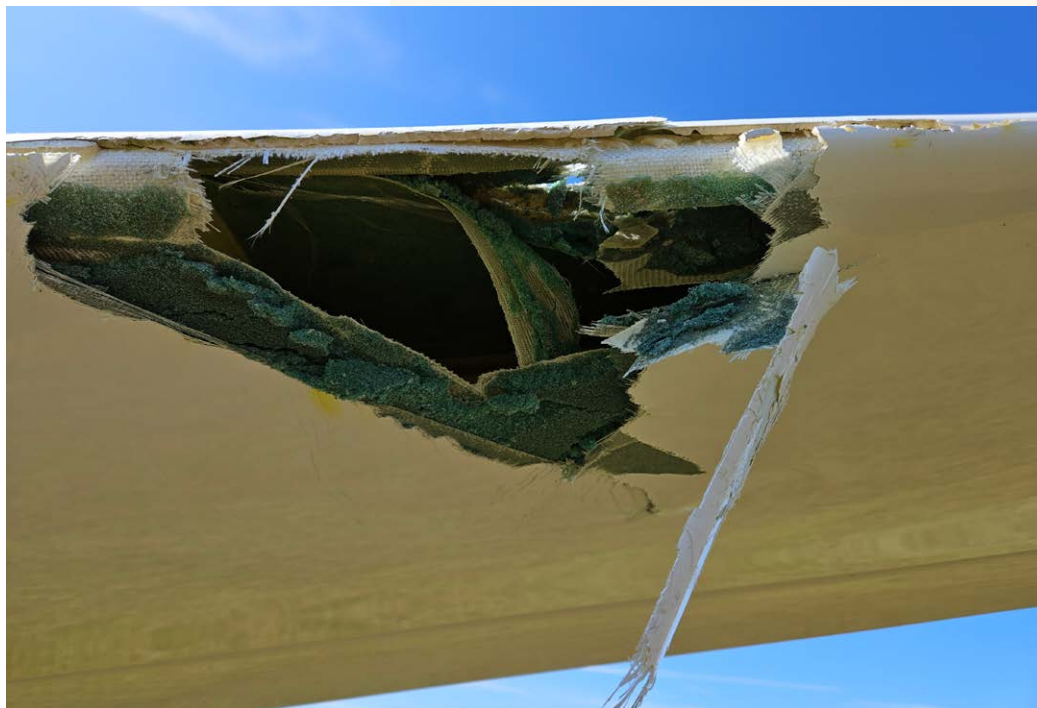
Op *final* raakte de linkervleugel van het zweefvliegtuig zwaar beschadigd nadat deze een boom en een hek had geraakt. De leerlingpiloot zette het zweefvliegtuig vervolgens veilig aan de grond.

▼ *Schade aan de linkervleugel. (Bron: zweefvliegclub)*

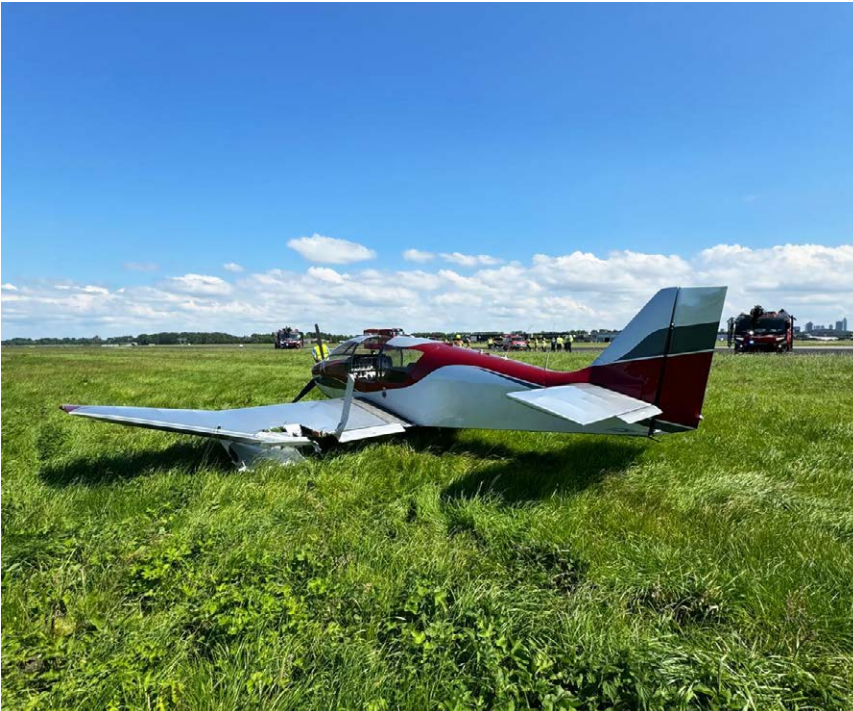
Tijdens de start raakte de DR 400 van de baan en raakte daarbij met de linkervleugel een lamp van de *Precision Approach Path Indicator* (PAPI). Het toestel liep daarbij schade op aan deze vleugel.

- ▼ De DR 400 na de runway excursion.
(Bron: Rotterdam The Hague Airport)

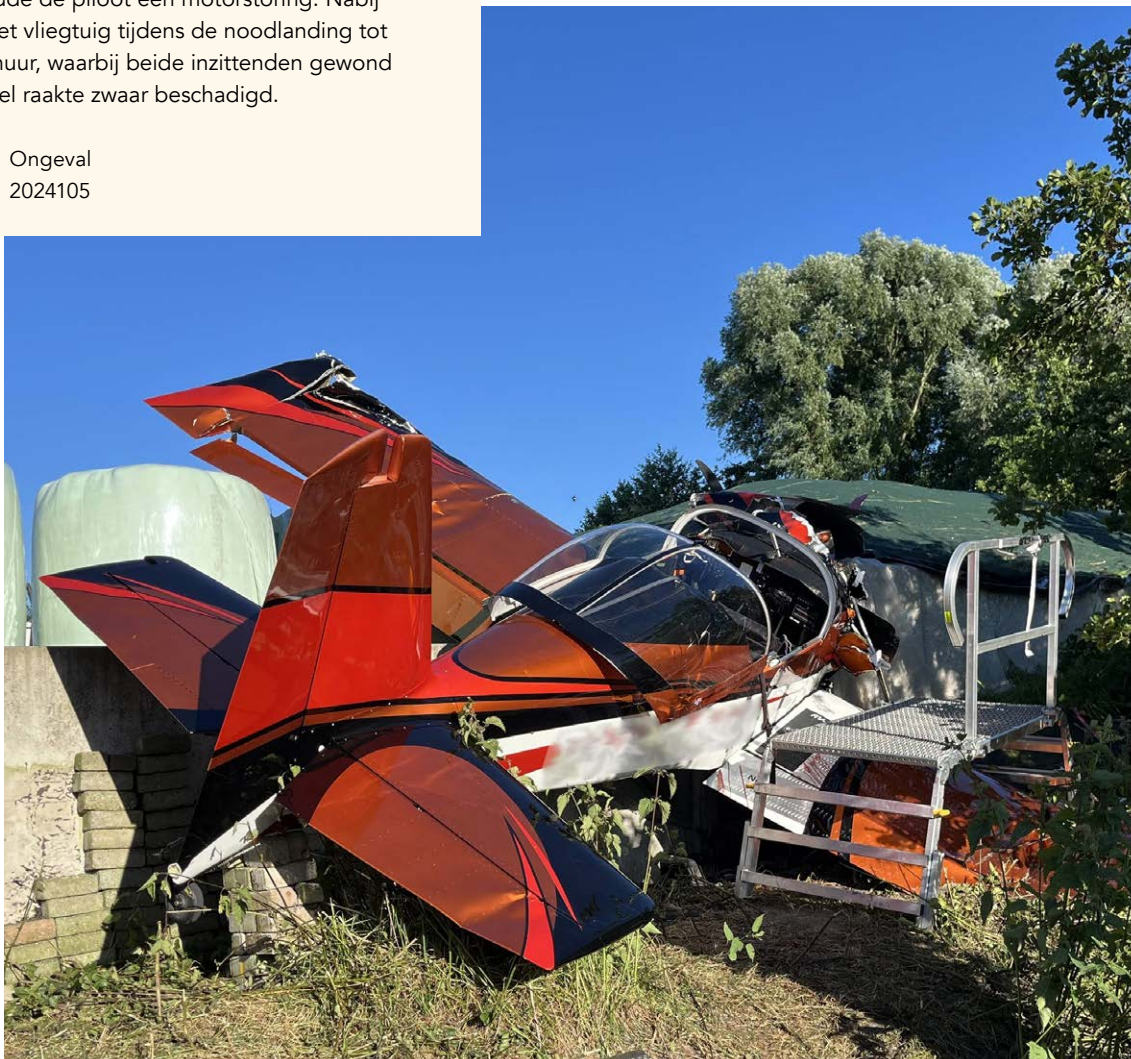
De Van's RV-7 – een amateurbouw vliegtuig – was vanaf Teuge International Airport (EHTE) vertrokken voor een lokale vlucht. Aan boord bevonden zich de piloot en een passagier. Na enige tijd meldde de piloot een motorstoring. Nabij Ederveen kwam het vliegtuig tijdens de noodlanding tot stilstand op een muur, waarbij beide inzittenden gewond raakten. Het toestel raakte zwaar beschadigd.

▼ De verongelukte RV-7.

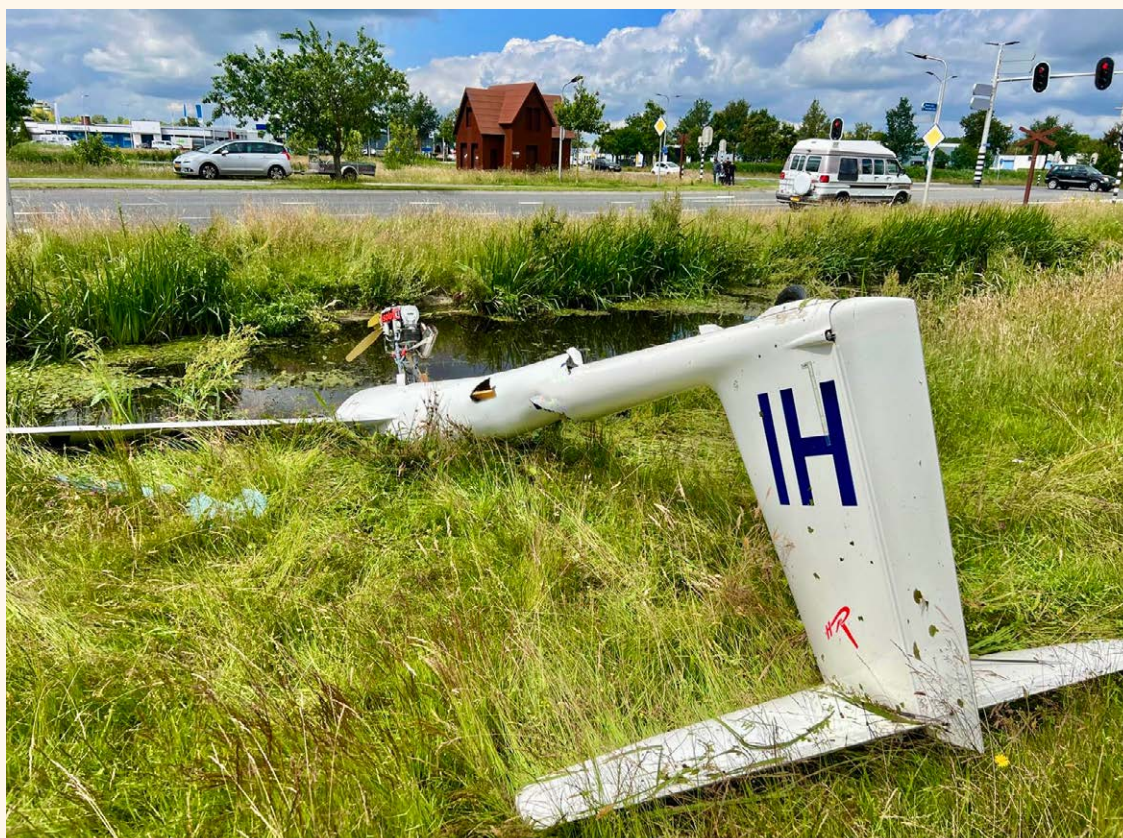
met de motor uitgekapt. Net buiten het vliegveld raakte de rechtervleugel een lantaarnpaal, waardoor het toestel vervolgens om zijn topas draaide en aan de rand van een sloot tot stilstand kwam. De piloot bleef ongedeerd. Het zweefvliegtuig raakte zwaar beschadigd.

▼ De verongelukte Discus-2T. (Bron: piloot)

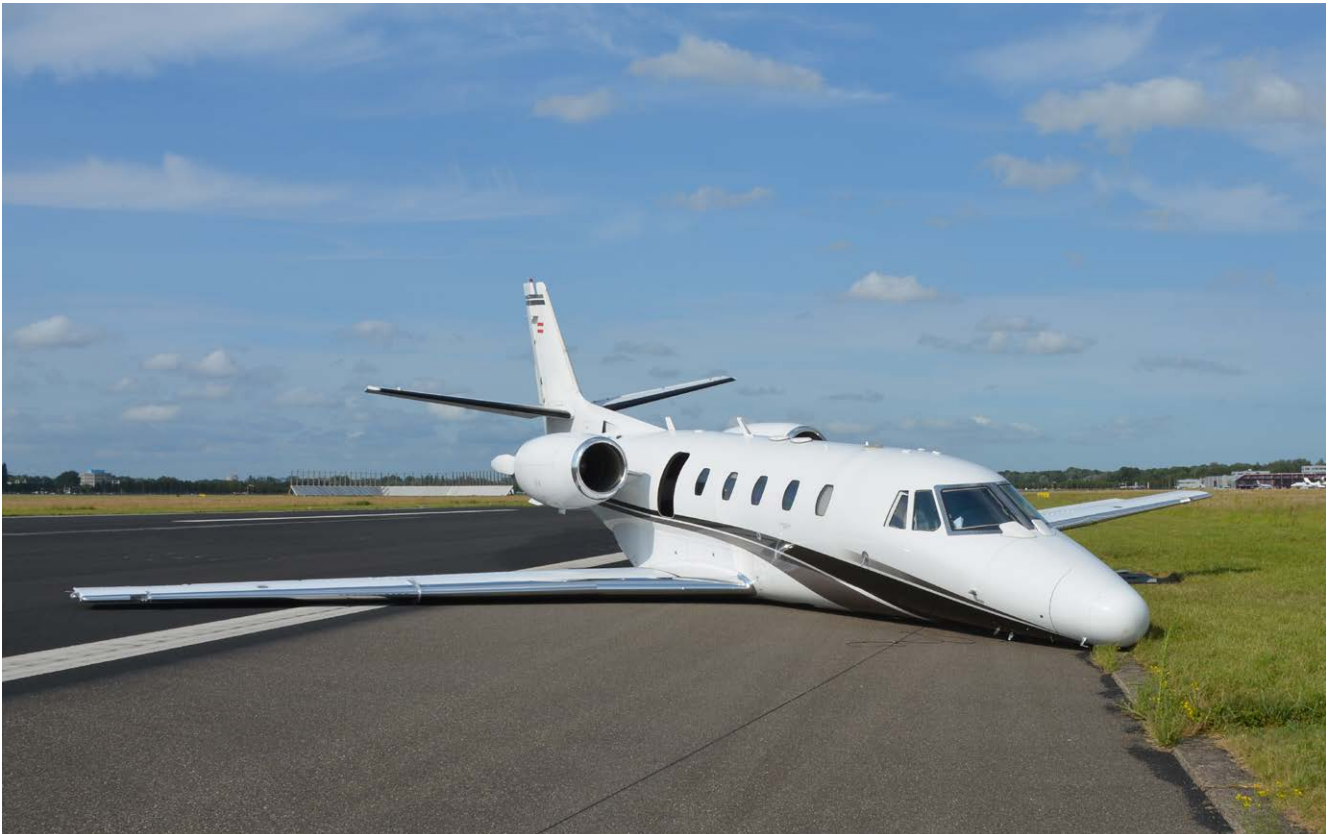
De Cessna Citation was vertrokken vanaf Oxford Airport in het Verenigd Koninkrijk (EGTK) voor een ferryvlucht naar Amsterdam Airport Schiphol (EHAM). Aan boord bevonden zich twee piloten en een stewardess. Tijdens de landing ondervond het vliegtuig een probleem met het landingsgestel, waardoor het naast de landingsbaan tot stilstand kwam. Geen van de inzittenden raakte gewond.

▼ *De Cessna Citation na de runway excursion.*

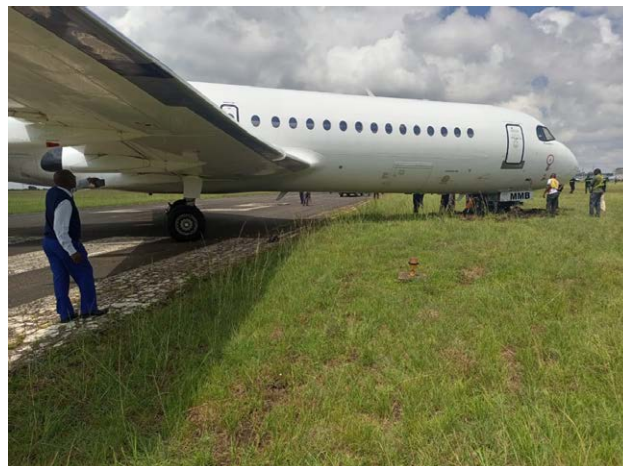
Tijdens de landing raakte de Fokker 70 van de baan en kwam het met het neuswiel in het gras tot stilstand. De drie inzittenden bleven ongedeerd.

▲ De Fokker 70 na de runway excursion. (Bron: Aircraft Accident Investigation Department, Kenia)

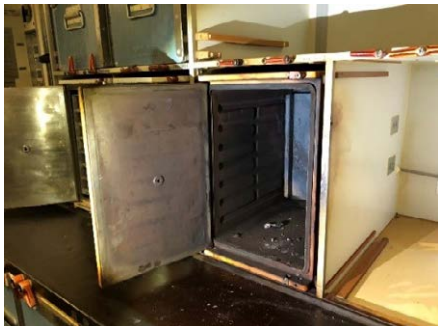
▲ De oververhitte oven.

Bij onderzoek naar dit ernstige incident kwam aan het licht dat het gebruik van een grotendeels gesloten achterkant van de oven ertoe had geleid dat de verhittingstijd van de oven aanzienlijk langer werd en de luchtstroom in de oven niet optimaal was. Het gevolg hiervan was dat de temperatuur achter de oven onbedoeld steeg, hetgeen de elektronica van de oven zodanig beïnvloedde dat de verwarmingselementen van de oven werden aangezet. Hierdoor steeg de temperatuur achter de oven nog meer en liet de elektronica van de oven de verwarmingselementen aan staan. Op dit punt was de 3-fase-hittebeveiliging reeds beschadigd en onbruikbaar, waardoor de stroom van de oven niet kon worden uitgeschakeld. Als gevolg daarvan bleef de temperatuur in de oven zodanig stijgen dat de oven oververhit raakte en rook uit de oven de pantry volledig vulde.

Als gevolg van het doorbranden van de verwarmingselementen door de langdurige verhitting op maximumtemperatuur daalde de temperatuur achter de oven aanzienlijk, zodat de elektronica van de oven weer correct functioneerde. Vervolgens schakelde de elektronica van de oven de verwarmingselementen uit. Daarmee kwam er een einde aan het oververhittingsincident. Alle hittede schade bleef beperkt tot de binnenzijde van de oven en er ontstond geen schade in de buurt van de oven.

Tijdens het onderzoek wees de Onderzoeksraad voor Veiligheid de luchtvaartmaatschappij er reeds op dat in de procedures voor de bemanning een controle moet zijn opgenomen dat de stroom naar een defecte oven daadwerkelijk is uitgeschakeld. Tevens wees de Onderzoeksraad tijdens het onderzoek op het belang van het gesloten houden van de oven deur tijdens een oververhittingsincident, omdat de oven zodanig is ontworpen dat hoge temperaturen aan de binnenkant van de oven blijven.

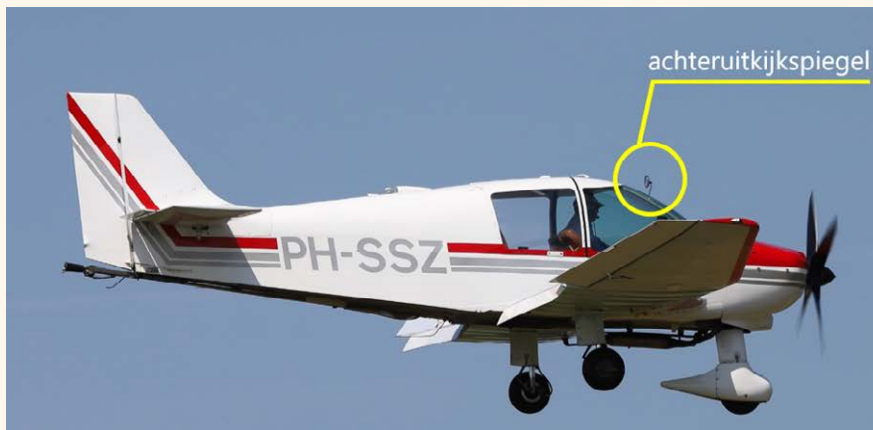
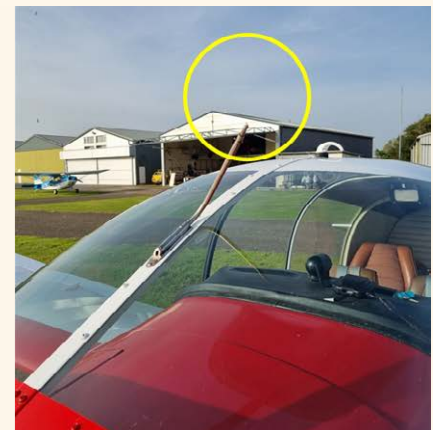
- ▼ Links: archief foto van de Robin DR 400/180 met de locatie van de achteruitkijkspiegel. (Bron: Werner Verbogt) Rechts: missende achteruitkijkspiegel van de Robin DR 400/180 na het voorval. (Bron: Politie, Team Luchtvaarttoezicht)

De Robin was voorzien van twee spiegels. Eén spiegel was bevestigd aan de middenstijl van de kap. Via deze spiegel kon de piloot tijdens de sleepvlucht zicht houden op het zweefvliegtuig. De tweede spiegel was bevestigd op de linkervleugel. Via deze spiegel had de piloot ook zicht op het zweefvliegtuig en kon hij op de grond ook de tiploper zien. De Robin had door het voorval schade opgelopen aan de *canopy*, de spiegel op de linkervleugel en de lak op de linkervleugel rondom het bevestigingspunt van de spiegel. De spiegel op de *canopy* van het vliegtuig was afgebroken. De Cessna had geen schade.

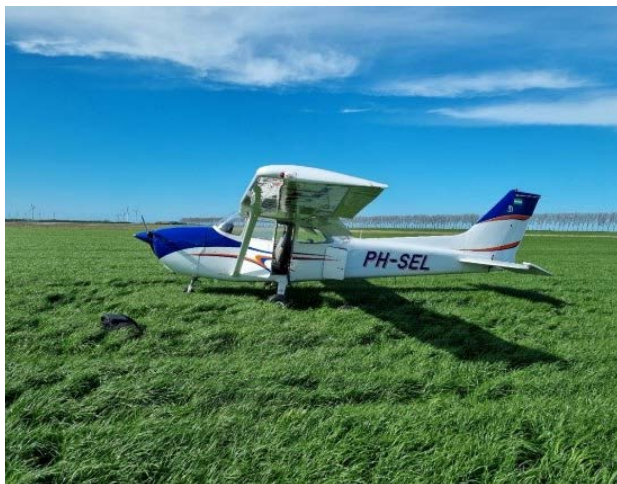
Uit de inspectie, uitgevoerd door een onderhoudsbedrijf, is gebleken dat er een *alternator* storing heeft plaatsgevonden waardoor er te veel spanning op het boordsysteem is komen te staan. Hierdoor zijn er diverse units uitgevallen. De rookontwikkeling en een vervelende geur zijn ontstaan doordat één van de units heet is geworden. Het olietemperatuurinstrument toonde ten onrechte een te hoge waarde. De spanningsregelaar, die als beveiliging dient, heeft het systeem niet uitgeschakeld. Het onderhoudsbedrijf heeft de oorzaak hiervan niet achterhaald. De spanningsregelaar en enkele andere onderdelen zijn vervangen, waarna de storing uiteindelijk niet meer optrad.

◀ De Cessna na de voorzorgslanding. (Bron: Politie, Team Luchtvaarttoezicht)
