ONDERZOEKRAAD  
VOOR VEILIGHEID

# Schip verlaten na brand

Escape - Kust van Letland - 22 februari 2023

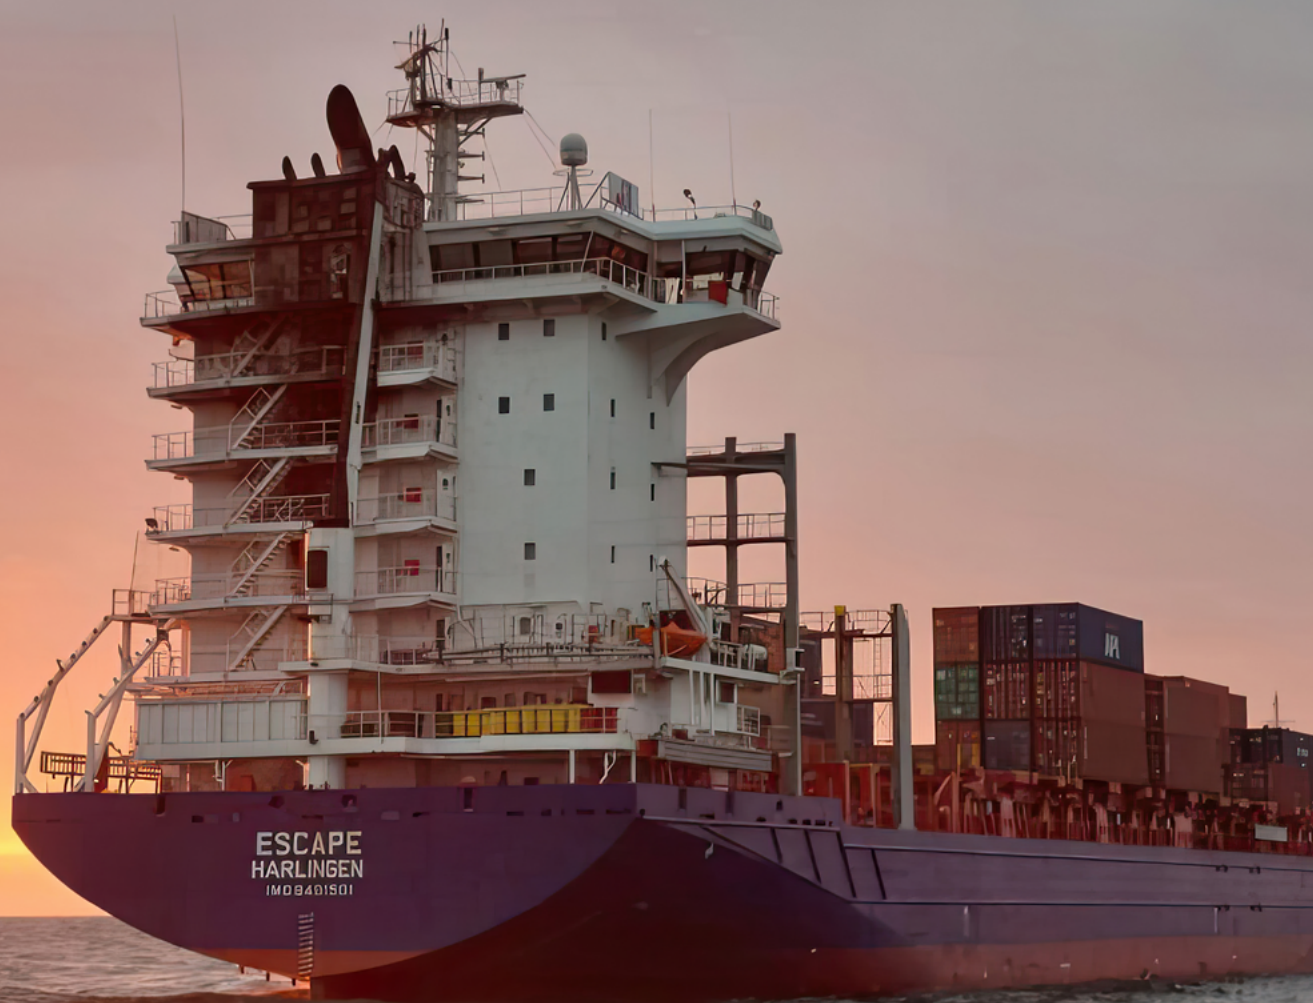
▲ Figuur 1: Het vrachtschip Escape. (Bron Latvian Coast Guard)
