ONDERZOEKRAAD
VOOR VEILIGHEID

Gebruik lichtkogel (Flare) met dodelijke afloop

Den Haag, 25 september 2024

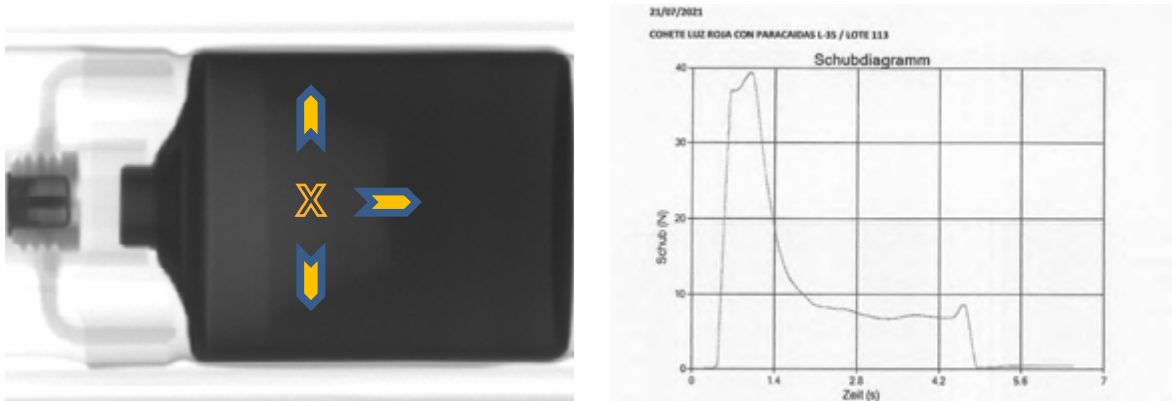
De geperste vorm van de vaste stuwstof in de motor is bepalend voor het beschikbare brandoppervlakte en bepaalt daarmee het verbrandingspatroon in functie van de tijd. In het geval van de flare is gekozen voor een massieve vorm, met tegenover de venturi een holle conische vorm waarbij de verbranding start vanaf de top van de conus opbrandt (zie 'x'-markering in figuur 2) en uitbreidt; eerst naar beneden en vervolgens alle stuwstof opbrandt. De voorkant van het vlamfront verplaatst zich in lagen vanaf het mondstuk-uiteinde van het blok naar de bovenkant van de behuizing. De verbrandingsgassen produceren een sterke initiële stuwkracht, gevolgd door een vrijwel constante lagere stuwkracht totdat de stuwstof opgebrand is (zie de grafiek in figuur 3).

▲ Figuur 2 (links): Röntgenfoto van een van de flares van partij 113 (bewerkt). X markeert startpunt ontbranding vaste stuwstof. De drie pijlen geven de verbrandingsrichting aan. (X-ray © Gendarmerie France).

▲ Figuur 3 (rechts): Druk/tijd diagram vermogenstest partij 113. (Bron: © Lecea).

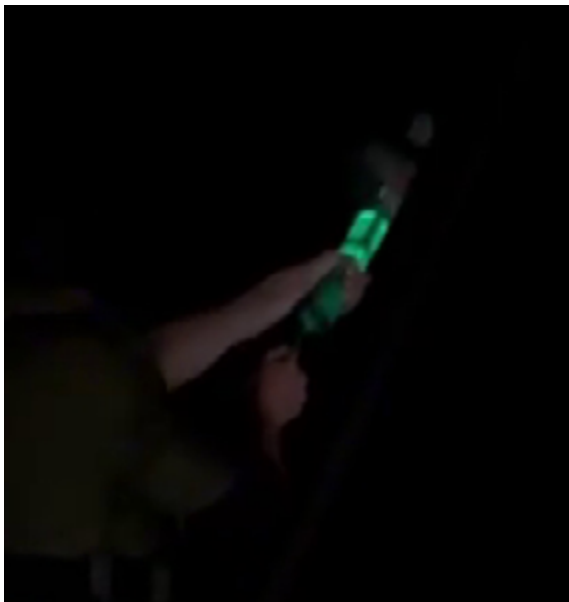
Tijdens het afsteken van de flare zijn beeldopnamen gemaakt. Op grond van de beelden is vastgesteld dat na het activeren van de ontsteker, de vaste stuwstof in de motor zoals verwacht tot ontbranding is gekomen, zie figuur 4. Op de daaropvolgende beeldfragmenten¹⁵ (niet opgenomen in dit rapport) is te zien dat de explosie in twee trappen plaatsvindt. Eerst explodeert de motor en direct gevolgd door de lichtkogel [één frame $\approx 0,05$ seconde]. Tussen het ontsteken van de flare en de explosie zit een tijdverloop van vier frames: wat neerkomt op een tijdsverloop van circa $0,2 \approx 0,25$ seconden.

◀ *Figuur 4: Still van het afsteken van de flare met zichtbaar de eerste fase van de ontbranding van de vaste stuwstof en de start van de uitdrijven van het binnenwerk. (Bron: Bontekoning)*

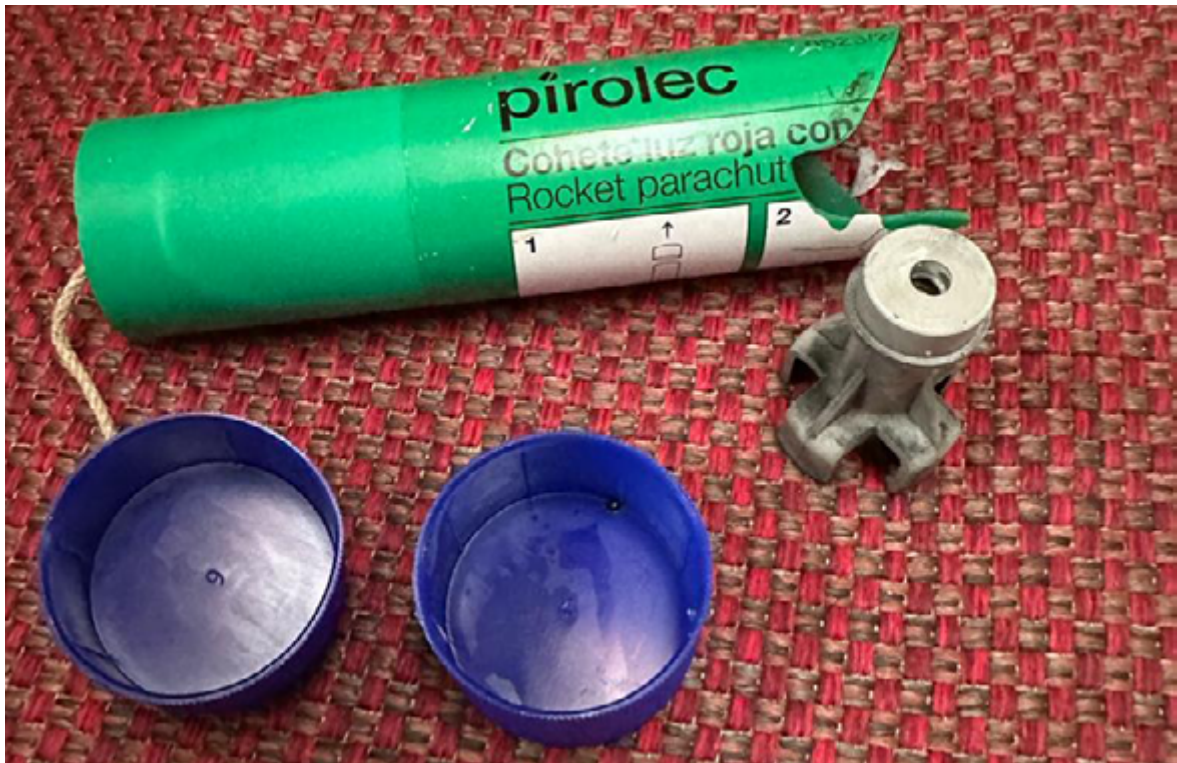
In tegenstelling tot het beoogde gebruikelijke snelle verbrandingsgedrag, is de verbranding dermate excessief geworden dat dit leidde tot een te grote drukopbouw in de motor, met als gevolg de explosie. Na de explosie zijn een aantal restanten van de geëxplodeerde flare aan boord veiliggesteld, zie figuur 5.

▲ Figuur 5: Veiliggestelde restanten van de geëxplodeerde flare, 1 januari 2023. (Bron: Bontekoning)

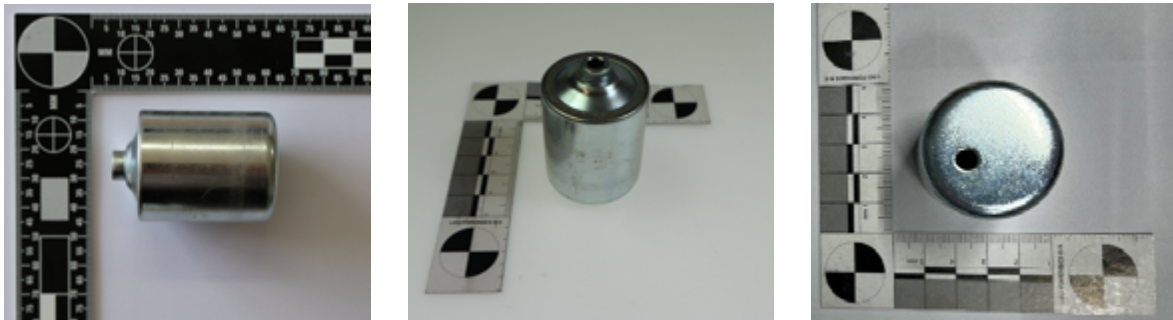
De deksel waarmee de motor wordt gesloten bestaat uit twee delen. De delen die de motor vormen, de behuizing, het deksel met de ingeperste venturi en de kartonnen inlay (zie verder 11) worden extern aangekocht. De wijze van plaatsing van de venturi in de deksel maakt dat deze nooit door een te hoge drukopbouw uit het deksel kan schieten.

- ▲ *Figuur 7:1 (links): De motor zijaanzicht na sluiten (felsen) deksel.*
- ▲ *Figuur 7:2 (midden): Zicht op de onderkant venturi met de $\varnothing 5,5$ mm.*
- ▲ *Figuur 7:3 (rechts): Bovenkant motordeel met opening voor de overdrachtsontsteking naar de daadwerkelijke lichtkogel.*

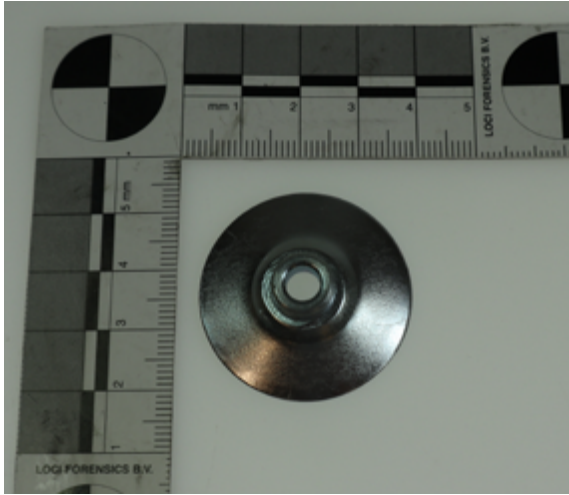
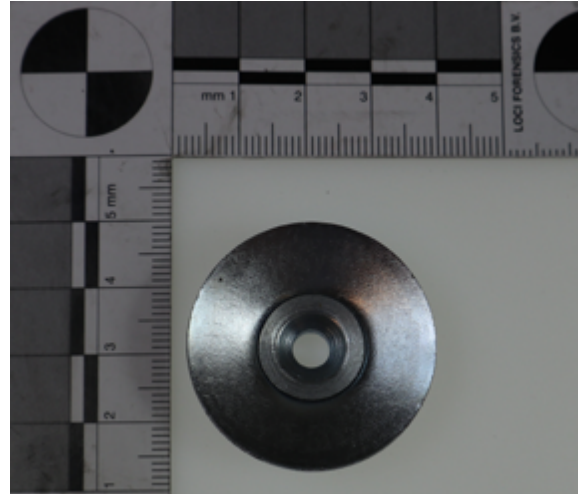
Het deksel (zie figuur 8) wordt machinaal op de motorhouder gefelst¹⁸. Het is onwaarschijnlijk dat een onvoldoende sluiting van het motordeel heeft geleid tot ongecontroleerde verbranding van de vaste stuwstof buiten de behuizing van het motordeel. Wanneer het deksel niet goed bevestigd is dan is de drukopbouw in de motor te laag en is een explosie onwaarschijnlijk.

▲ *Figuur 8:1: samenstel deksel, linker foto bovenaanzicht.*

▲ *Figuur 8:2: foto onderaanzicht met het ingeperste venturi deel.*

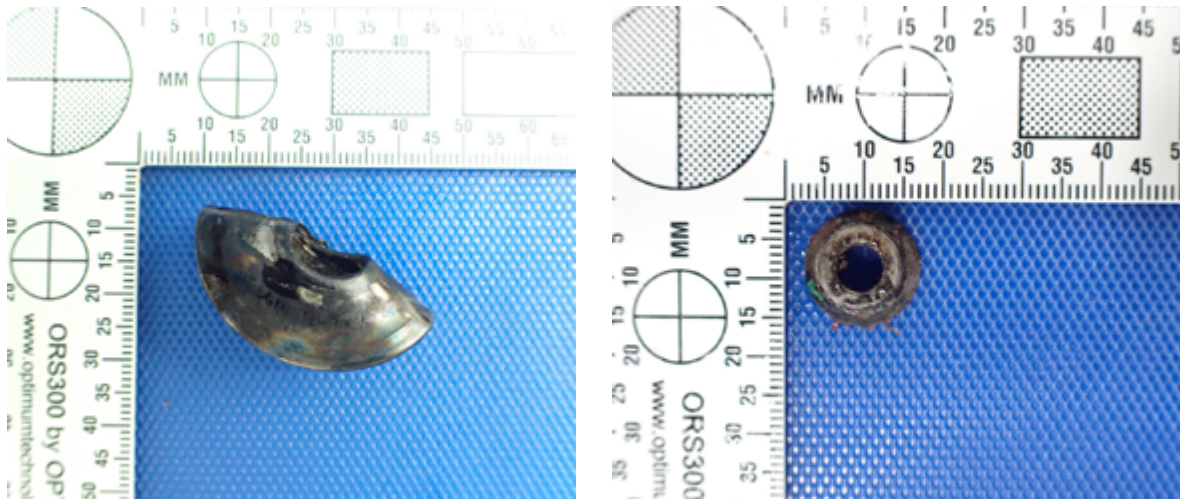
Tijdens het postmortale onderzoek aan het lichaam van het slachtoffer zijn twee lichaamsvreemde delen aangetroffen, zie figuur 9. Deze deeltjes zijn afkomstig van de flare. Het gaat om de gefelste deksel van de motor. Deze delen hebben het inwendige letsel veroorzaakt die tot het overlijden van het slachtoffer hebben geleid. De vervorming van het dekseldeel en het uitdrukken van de ingeperste uitstroomopening (venturi) uit de deksel, zijn toe te schrijven aan de kracht van de explosie. Het is niet waarschijnlijk dat de vervorming werd veroorzaakt door de impact van deze twee delen tijdens binnendringen in het lichaam.

▲ Figuur 9:1 (links): De in het lichaam aangetroffen delen, bovendeel (deksel).

▲ Figuur 9:2 (rechts): de ingeperste venturi. (Bron: Australian Federal Police).

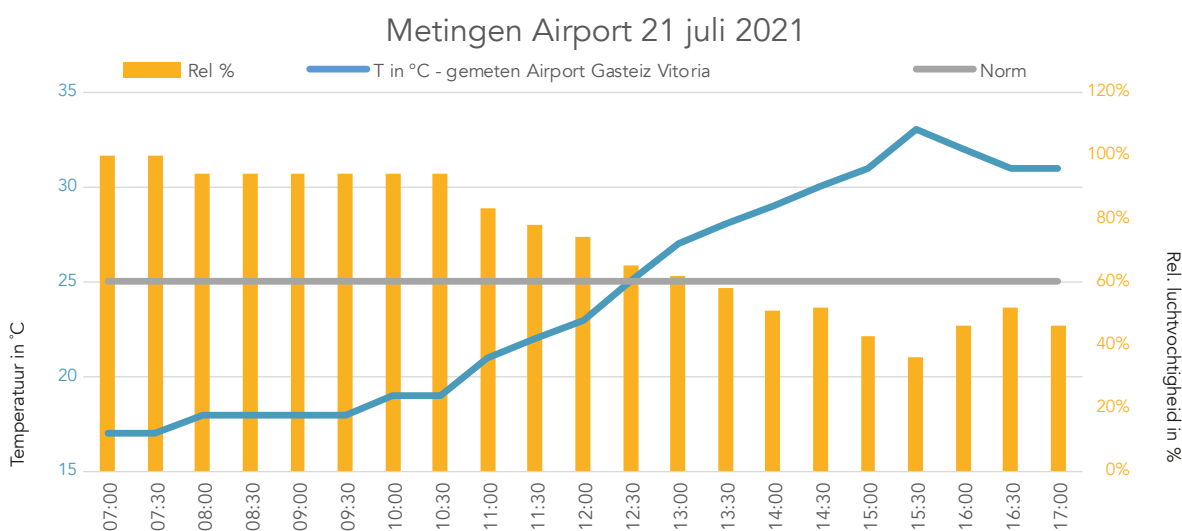
▲ Figuur 10: Grafiek temperatuur en luchtvochtigheid verloop op 21 juli 2021, zie bijlage A.5.

Nadere analyse leerde dat tijdens het afvullen van partij 113 de omgevingstemperatuur uiteindelijk is opgelopen tot 33 graden om 15.30 uur. Ondanks het feit dat door de leverancier is aangegeven dat men gewend is om met hogere temperaturen te produceren, kan de hogere temperatuur het uitharden versnellen en zo ook kans op afwijkingen vergroten. Met name kleine holtes, maar ook scheurtjes, kunnen in deze fase tijdens het persen ontstaan zonder dat deze opgemerkt kunnen of zullen worden.

1. Integreer in het productieproces beheersmaatregelen die mogelijk maken dat omgevingstemperaturen en/of te hoge luchtvochtigheid gemonitord worden.
2. Integreer in het productieproces beheersmaatregelen die borgen dat de kartonnen *inlay* altijd in het product aanwezig is.

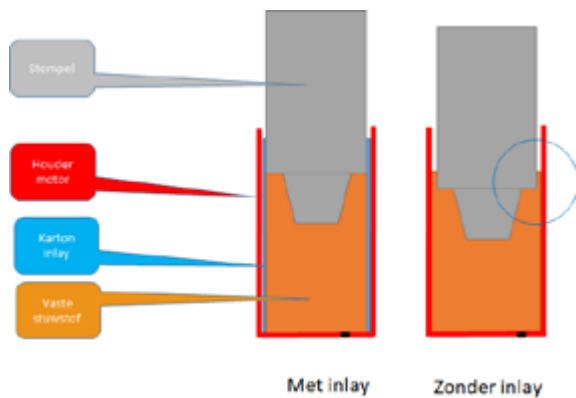
Metallisch contact dat kan leiden tot een vonk, is namelijk nagenoeg uitgesloten. Bij het afpersen van het mengsel zit het motordeel in de houder volledig gefixeerd. De stempel van de langzame bewegende hydraulische pers heeft een vaste slag en de delen zullen elkaar niet raken en zo ook geen vonken veroorzaken (zie figuur 11).

Als de stuwstof in het motordeel zonder kartonnen *inlay* wordt afgeperst dan wordt de bovenrand gelijk aan de diameter van het motor deel niet afgeperst en veroorzaakt een ongewenste rand. Hierdoor kunnen in deze rand (micro) scheuren en holtes ontstaan tijdens het uitharden, wat kan leiden tot extra verbrandingsoppervlakte.

◀ Figuur 11: Dwarsdoorsnede tekening motordeel tijdens het afpersen met effect zoals te zien is met en zonder kartonnen inlay.

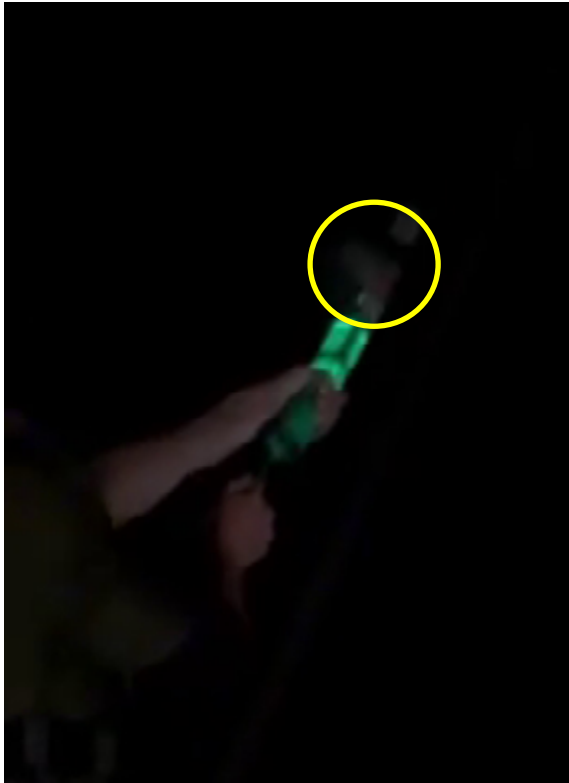
Wat TNO opvalt is een zwarte vlek tussen twee zichtbare grijze vlakken (zie figuur 12). Deze details zijn voor TNO niet te verklaren vanuit het normaal functioneren van de flare. De lichtkogel zelf bevat voor het beoogde effect magnesium.

Magnesiumhoudende composities²⁰ kunnen als ze in contact komen met vocht waterstofgas produceren. De mogelijke aanwezigheid en ontsteking van waterstofgas, bijvoorbeeld door statische elektriciteit, zou de lichtkogel en de motor simultaan kunnen ontsteken. Dat kan via het gat aan de bovenzijde van de motor. Het tegelijkertijd ontsteken van de vaste stuwstof aan de onderzijde en de bovenzijde van de motor zou ook kunnen leiden tot excessieve drukopbouw en explosie van de motor.

▲ *Figuur 12: Het niet zichtbare deel*

TNO wijst er in dit verband op dat de afwijkingen die men afleidt aan de analyse van de beschikbare beelden, mogelijk ook een aanwijzing kunnen zijn voor het scenario dat de vaste stuwstof in de motor gelijktijdig aan de bovenzijde – dus aan de kant van lichtkogel – is ontstoken door ontsteking van eventueel aanwezig waterstofgas dat door de wrijving tot ontbranding is gekomen.
