ONDERZOEKSRaad
VOOR VEILIGHEID

Kwartaalrapportage Luchtvaart

juli - september 2024

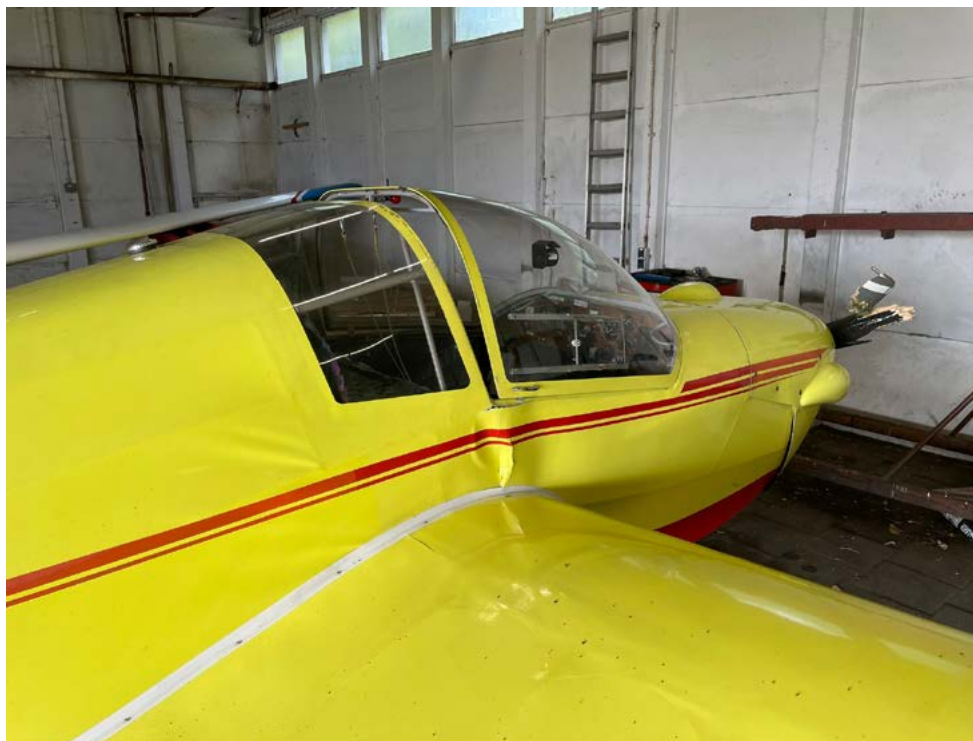
Gedurende een trainingsvlucht overtrok het motorzweefvliegtuig direct na de start tijdens een motorstoringoefening. Het vliegtuig maakte vervolgens een harde landing en raakte zwaar beschadigd. De inzittenden bleven ongedeerd.

▼ De beschadigde SF 25 B. (Bron: student)

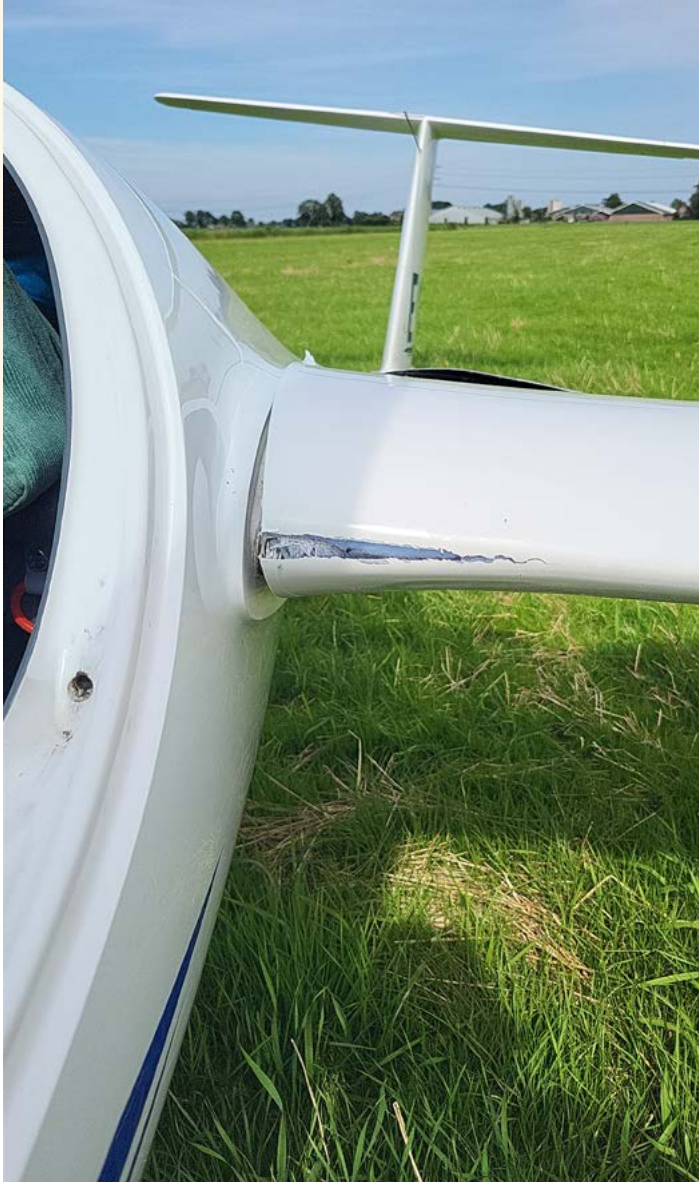
Tijdens een buitenlanding raakte de linkervleugel van het zweefvliegtuig een paal, waarna het toestel een grondzwaai maakte. Het zweefvliegtuig raakte zwaar beschadigd. De piloot bleef ongedeerd.

◀ Schade aan linkervleugel. (Foto: zweefvliegclub)

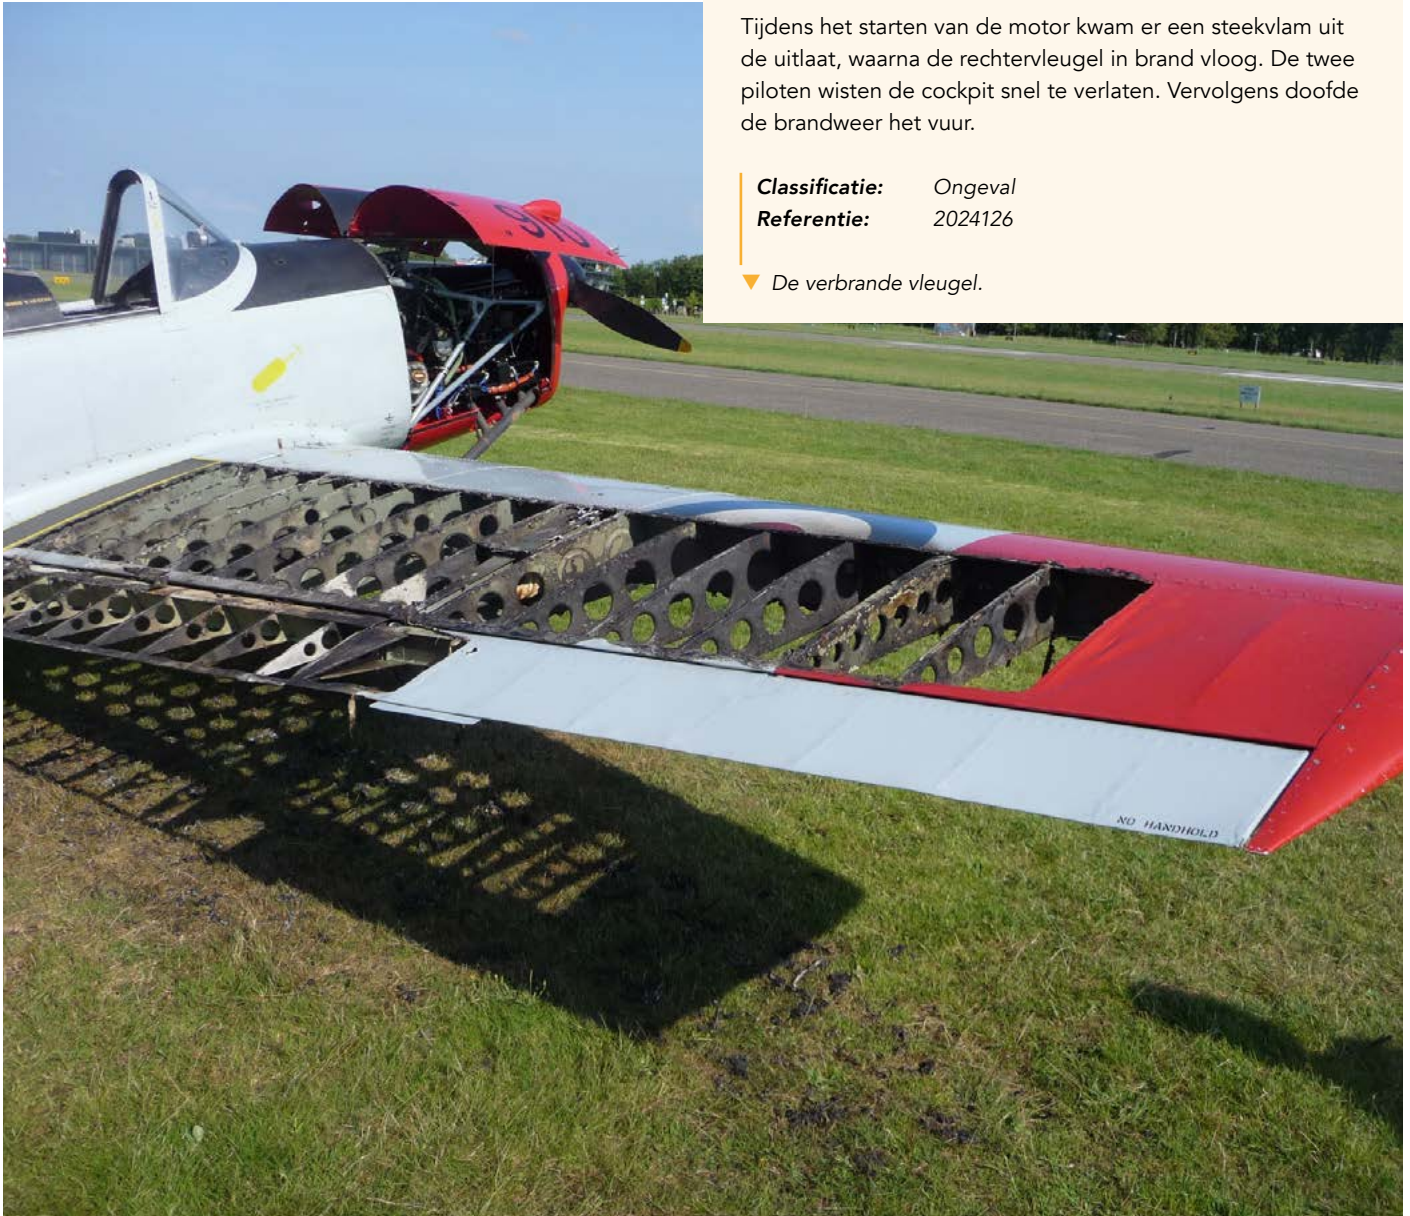
Tijdens het starten van de motor kwam er een steekvlam uit de uitlaat, waarna de rechtervleugel in brand vloog. De twee piloten wisten de cockpit snel te verlaten. Vervolgens doofde de brandweer het vuur.

▼ De verbrande vleugel.

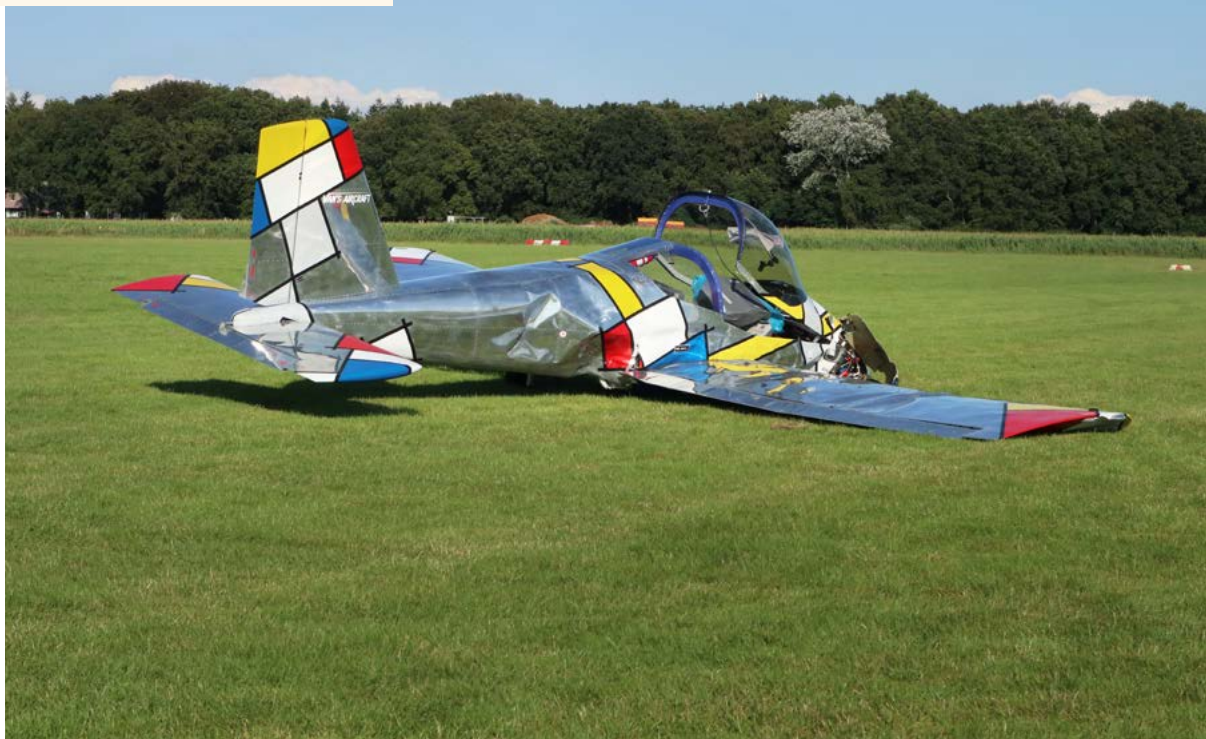
Tijdens de vlucht ontstond er een probleem met de motor, waarna de piloot besloot te landen op vliegveld Hilversum (EHHV). Omdat het vliegtuig te hoog op *final* voor baan 30 vloog, besloot de piloot de nadering af te breken. Hij maakte een linkerbocht naar *downwind* en bleef dicht bij de baan vliegen. Toen het vliegtuig ter hoogte van het begin van baan 36 vloog, zette de piloot een linkerbocht in om op de geplande baan 30 te kunnen landen. Tijdens deze bocht raakte het toestel hard de grond. Het vliegtuig raakte zwaar beschadigd en de twee inzittenden liepen verwondingen op.

▼ Het toestel na de harde landing.

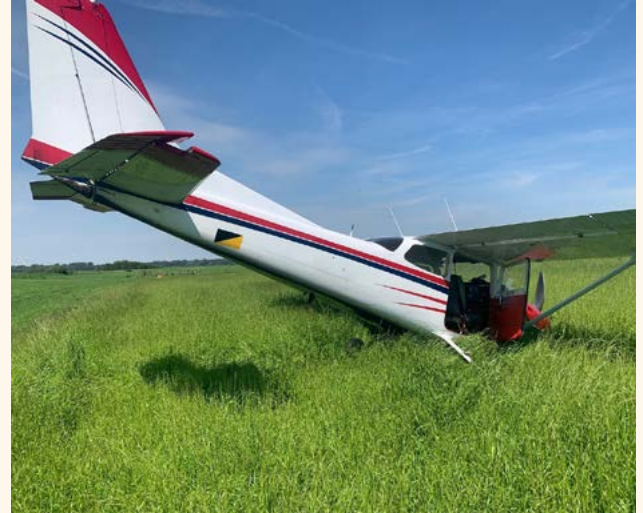
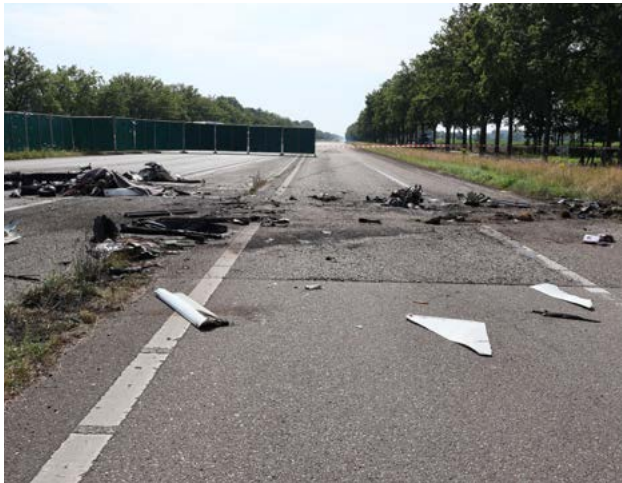
Tijdens een vliegles kregen een instructeur en een leerling te maken met een motorstoring na een *touch-and-go* op Lelystad Airport. Ondanks pogingen om het probleem op te lossen verslechterden de motorprestaties. Dat leidde tot een noodlanding in een veld nabij Nunspeet. Het vliegtuig raakte beschadigd: het kreeg onder andere een ingeklapt neuswiel. Beide piloten bleven ongedeerd.

► De F172N in het veld. (Bron: Politie, Team Luchtvaarttoezicht)

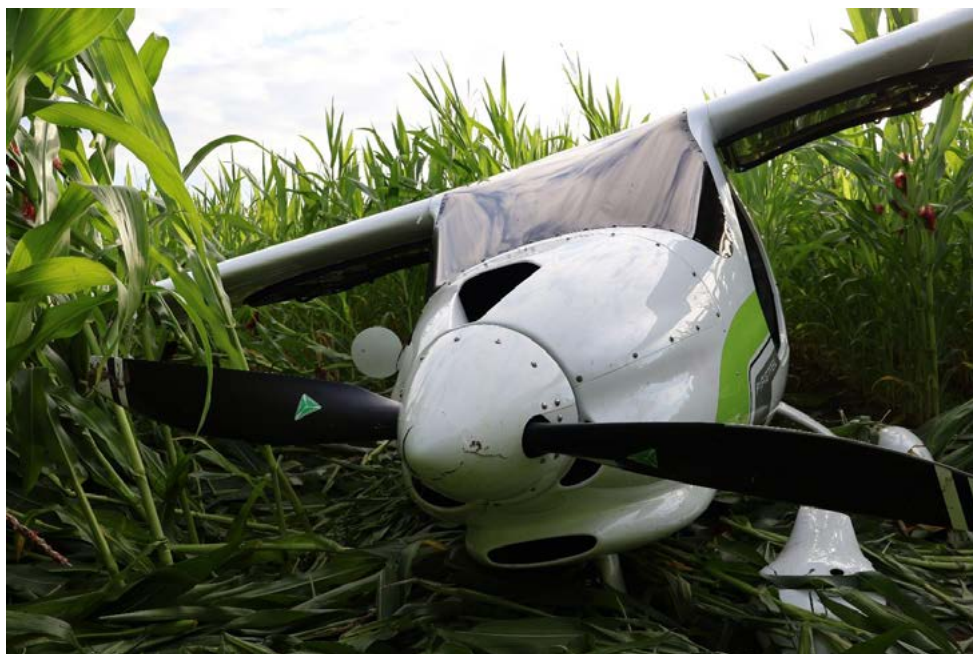
Een Pipistrel Virus verloor motorvermogen en maakte een noodlanding in een maïsveld. De leerling-piloot aan boord was bezig met een solo-overlandvlucht als onderdeel van zijn vliegopleiding. Hij bleef ongedeerd. Het vliegtuig raakte aanzienlijk beschadigd.

▼ De Pipistrel in het maïsveld.

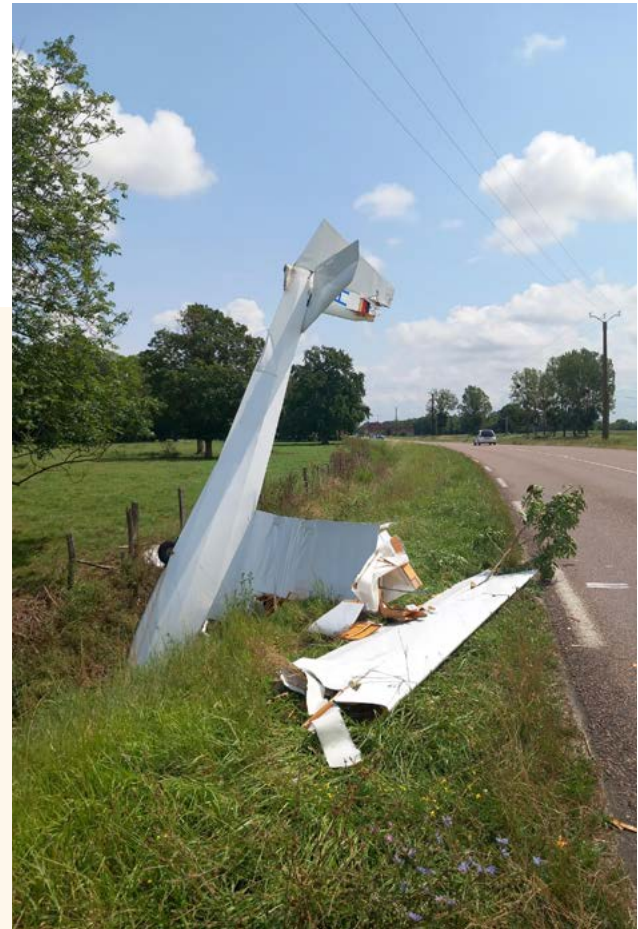
De piloot maakte zijn eerste solo-overlandvlucht vanaf vliegveld Saint Florentin Cheu (LFGP). Vanwege gebrek aan thermiek besloot hij terug te keren naar het vliegveld. Hij kon dit echter niet meer bereiken en was daardoor genoodzaakt een buitenlanding te maken. Tijdens de landing raakte de linkervleugel een boom, waarna het toestel met zijn neus in een sloot tot stilstand kwam. Het zweefvliegtuig raakte zwaar beschadigd. De piloot liep verwondingen op.

▲ De verongelukte K8. (Bron: BEA)

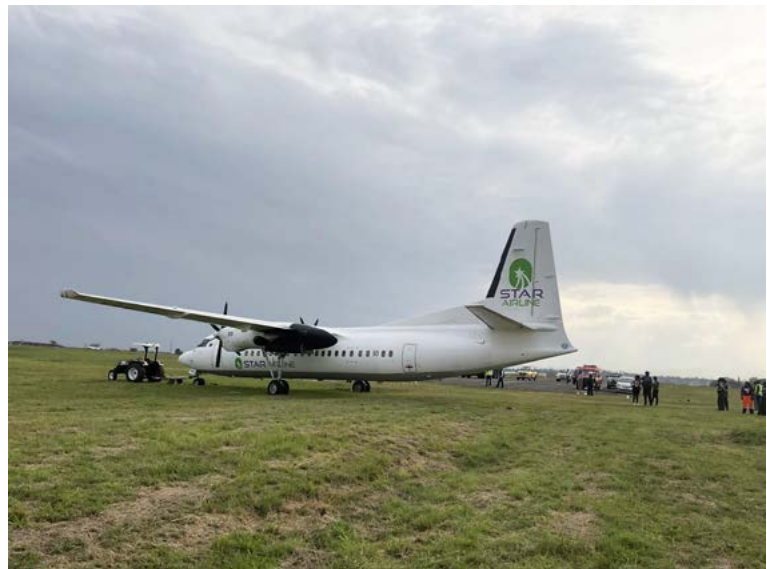
De Fokker 50, met vijf bemanningsleden aan boord, kwam tijdens de landing op baan 07 van Wilson Airport voorbij het eind van de baan tot stilstand. Het vliegtuig liep hierbij geen schade op en de inzittenden bleven ongedeerd.

▼ De Fokker 50 wordt weggesleept. (Bron: AAID Kenya)

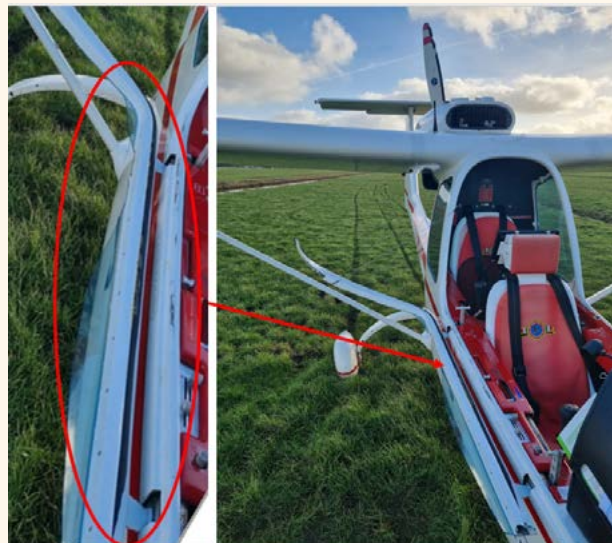
De canopy is opengegaan toen het vliegtuig ging dalen. Hierbij is de canopy tegen de *wing strut* kapotgeslagen. Delen van de canopy kwamen in de motor terecht achter de vleugel, waardoor abnormale motorindicaties optraden. Ook werden de propeller en *vertical stabiliser* door delen van het canopy geraakt.

▲ *Figuur 1: Het vliegtuig na de noodlanding. Een klein deel van de canopy zat nog vast aan het vliegtuig door middel van het scharnier.*

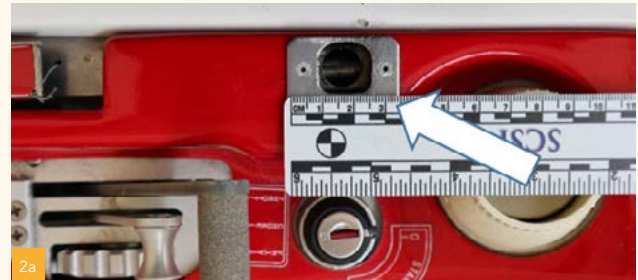
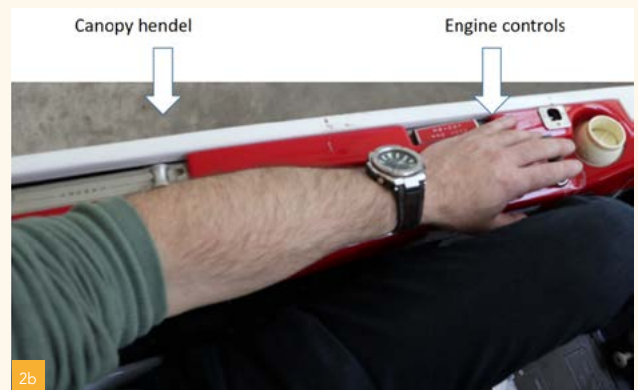
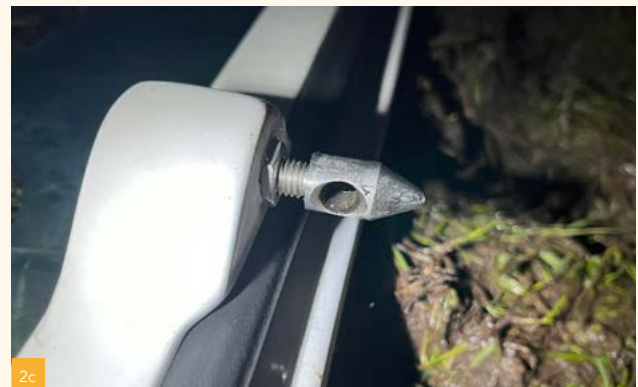
- ▶ *Figuur 2a: De voorste pen-gat verbinding aangegeven met een pijl.*
- ▶ *Figuur 2b: De hendel van het vergrendelingsmechanisme, zie pijl, is een stuk achter de engine control hendels gepositioneerd. Naar voren is vergrendeld en naar achteren is open.*
- ▶ *Figuur 2c: Eén van de twee canopy pennen.*

De Onderzoeksraad stelt vast dat het vergrendelingsmechanisme in orde was en dat de canopy opende omdat deze niet of niet volledig was vergrendeld. Ook heeft de Onderzoeksraad geconstateerd dat er geen waarschuwingsysteem of andere technische beveiliging in dit type vliegtuig aanwezig is. Daarom is het volgen van de checklist (*Canopy CLOSE AND LOCK*) de enige barrière die moet voorkomen dat de canopy niet of niet volledig vergrendeld is. Het vergrendelen van de canopy vergt dus extra oplettendheid van de piloot.
