ONDERZOEKRAAD  
VOOR VEILIGHEID

# Fatale aanvaring met een boorplatform in de Botlek

*Den Haag, 26 februari 2025*

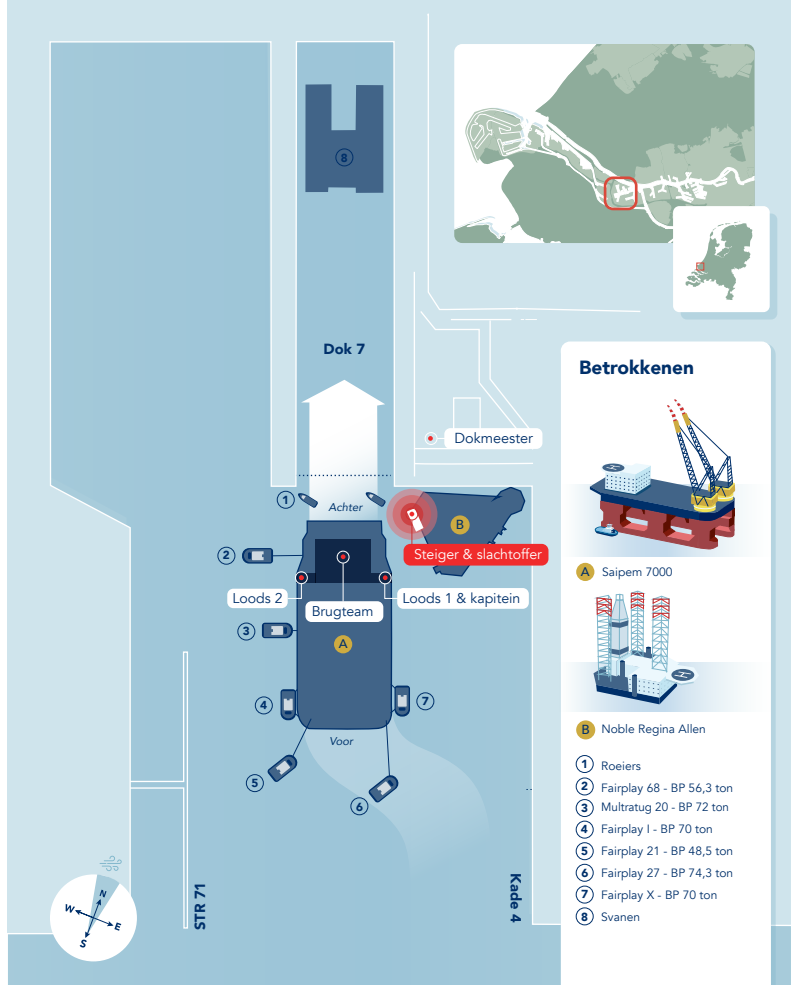
## Situatieschets aanvaring in Botlek

▲ Figuur 3: Overzicht van de 2e Werkhaven. De trekkracht van de sleepboten wordt in deze figuur aangegeven door BP wat staat voor Bollard Pull.

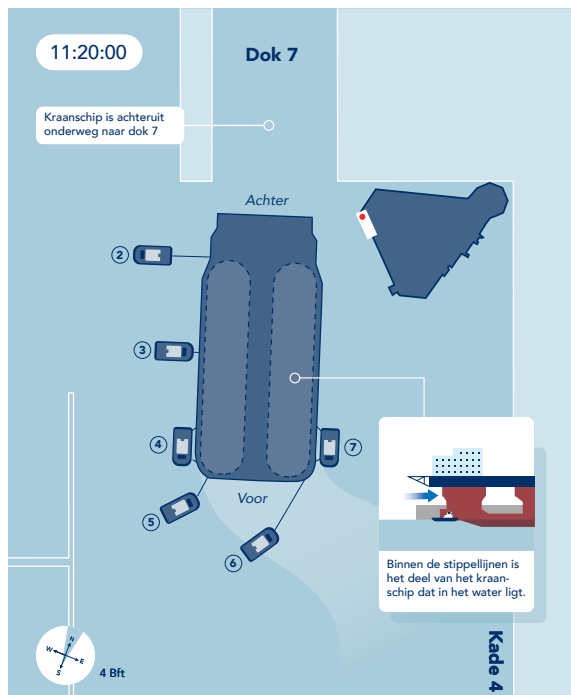
In figuur 4 is de situatie om 11.20 uur te zien. Het kraanschip ligt stabiel voor de dokingang. De twee sleepboten aan bakboord en stuurboord van het kraanschip (respectievelijk nummer 7 en 4 in figuur 4) maakten een beweging voorwaarts om het kraanschip af te remmen richting het dok. De andere sleepboten deden op dit moment nagenoeg niks. Rond 11.21 uur (figuur 5) begon het voorschip naar bakboord uit koers te raken, richting het hefbaar boorplatform.

▲ Figuur 4: Het kraanschip ligt stabiel voor de ingang van het dok. De achtersteven ligt het dichtst bij het dok.

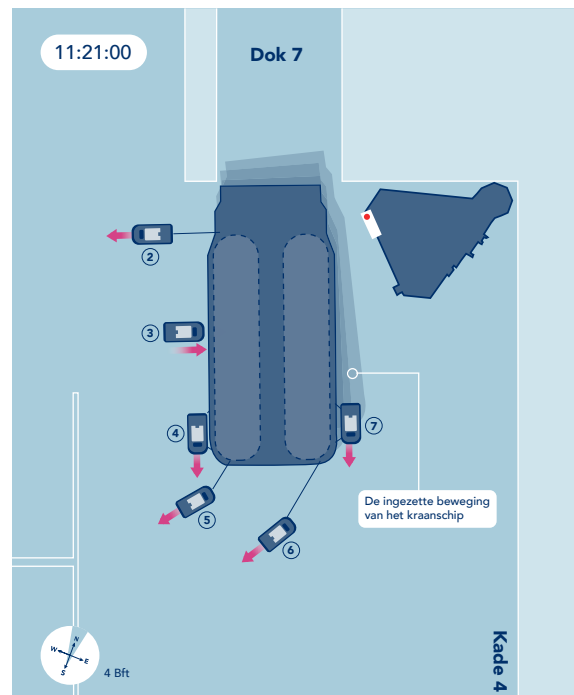
▲ Figuur 5: Het voorschip begint naar bakboord te bewegen.

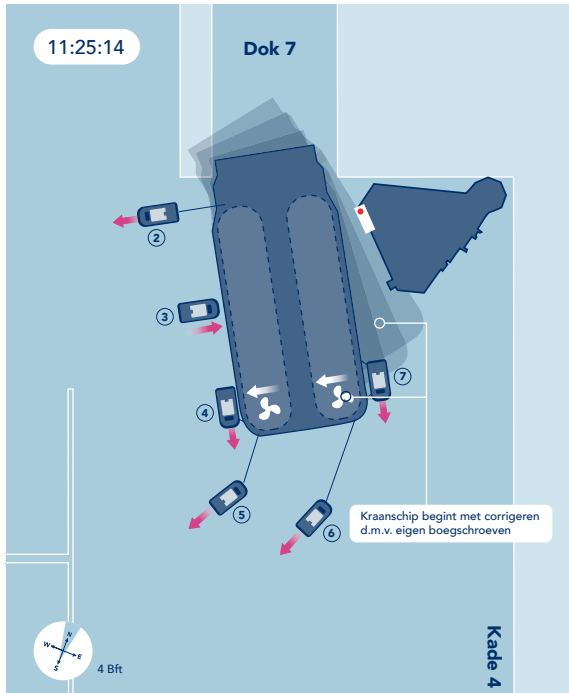
De loods acteerde niet direct op de beweging van het voorschip naar bakboord en de kapitein of een van zijn bemanningsleden attendeerde de loods niet op het uit koers raken. Rond 11.24 uur brachten de roeiers met hun boten de dokdraden naar het kraanschip. Ongeveer een minuut daarna, gaf de loods aan de sleepboot bakboord voor (nummer 6) de opdracht om driekwart te trekken in een poging de beweging naar bakboord te corrigeren. Daarna volgde de opdracht aan deze sleepboot om vol te trekken. Vervolgens gaf de loods via de kapitein om 11.25:14 uur de opdracht aan de officieren op de brug om de boegschroeven aan te zetten naar stuurboord, om op die manier het voorschip weer terug in positie te brengen (figuur 6). Het voorschip begon om 11.25:53 uur terug naar stuurboord te draaien, waarbij het achterschip door het gebruik van de boegschroeven een beweging naar bakboord kreeg (figuur 7).

▲ *Figuur 6: De loods en kapitein corrigeren de beweging van het voorschip met sleepboot nummer 6 en de boegschroeven.*

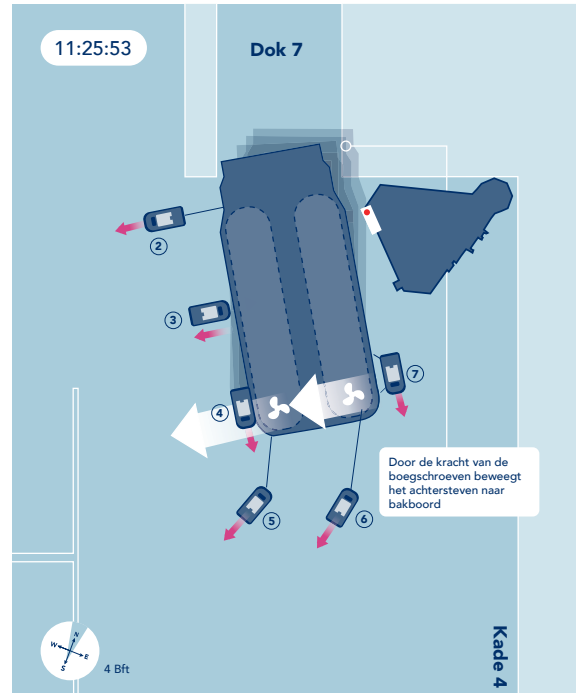
▲ *Figuur 7: Het voorschip draait terug naar stuurboord met als gevolg dat het achterschip naar bakboord draait.*

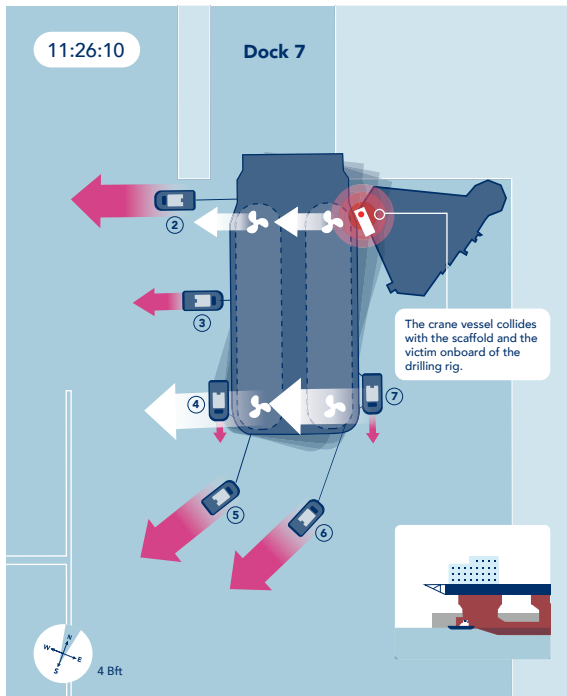
Het kraanschip kwam om 11.26:10 uur in aanvaring met het hefbaar boorplatform. Vlak voor de aanvaring gaf de kapitein aan de officieren de opdracht om de roerpropellers vol naar stuurboord aan te zetten in een poging om met het achterschip vrij te blijven van het boorplatform. Ook kregen de sleepboten aan stuurboord de opdracht om vol te trekken. Dit is te zien in figuur 8. Hierdoor kwam het kraanschip weer vrij van het boorplatform en nam het een stabiele positie voor de dokingang in (figuur 9). Toen duidelijk werd dat er een persoon te water was geraakt, werd de dokoperatie afgebroken.

▲ **Figuur 8:** De roerpropellers worden bijgezet en de sleepboten aan stuurboord krijgen de opdracht om met vol vermogen te trekken.

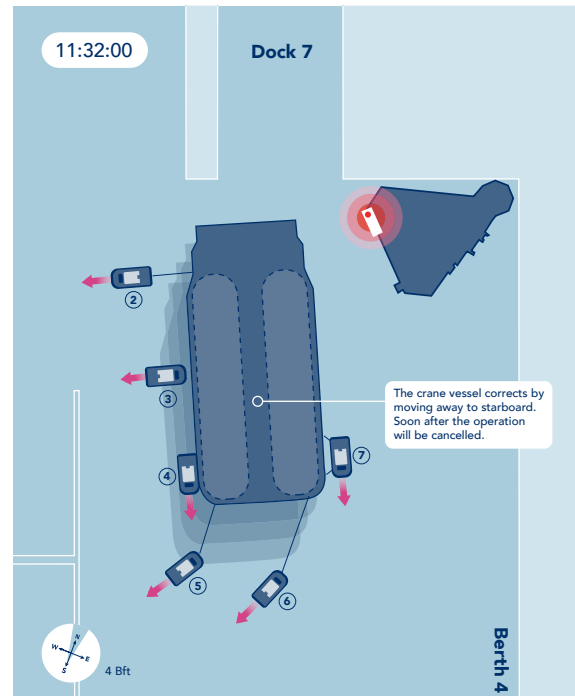
▲ **Figuur 9:** Het kraanschip komt weer vrij van het boorplatform en neemt opnieuw zijn positie voor de dokingang in.

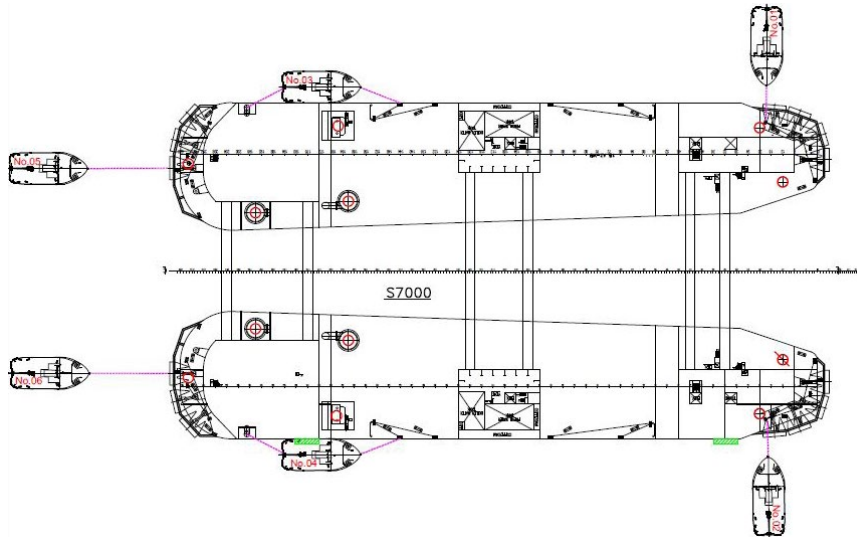
Bij elkaar opgeteld is dit 390 ton trekkracht. In het plan voor 2024 wordt alleen de verdeling van sleepboten beschreven, niet de trekkracht. Figuur 11 laat de oorspronkelijke verdeling van de sleepboten zien. In tabel 4 is de verdeling van de trekkracht te zien zoals die in 2017 bedacht was en in 2024 in de praktijk werd gebracht. De totale trekkracht die gebruikt werd bij de indokoperatie was 391,1 ton. Op de sleepboten wordt verder ingegaan in paragraaf 3.2.1.

▲ Figuur 11: De sleepboten in de oorspronkelijke configuratie van het stappenplan uit 2024. (Bron: Damen Shiprepair Rotterdam)

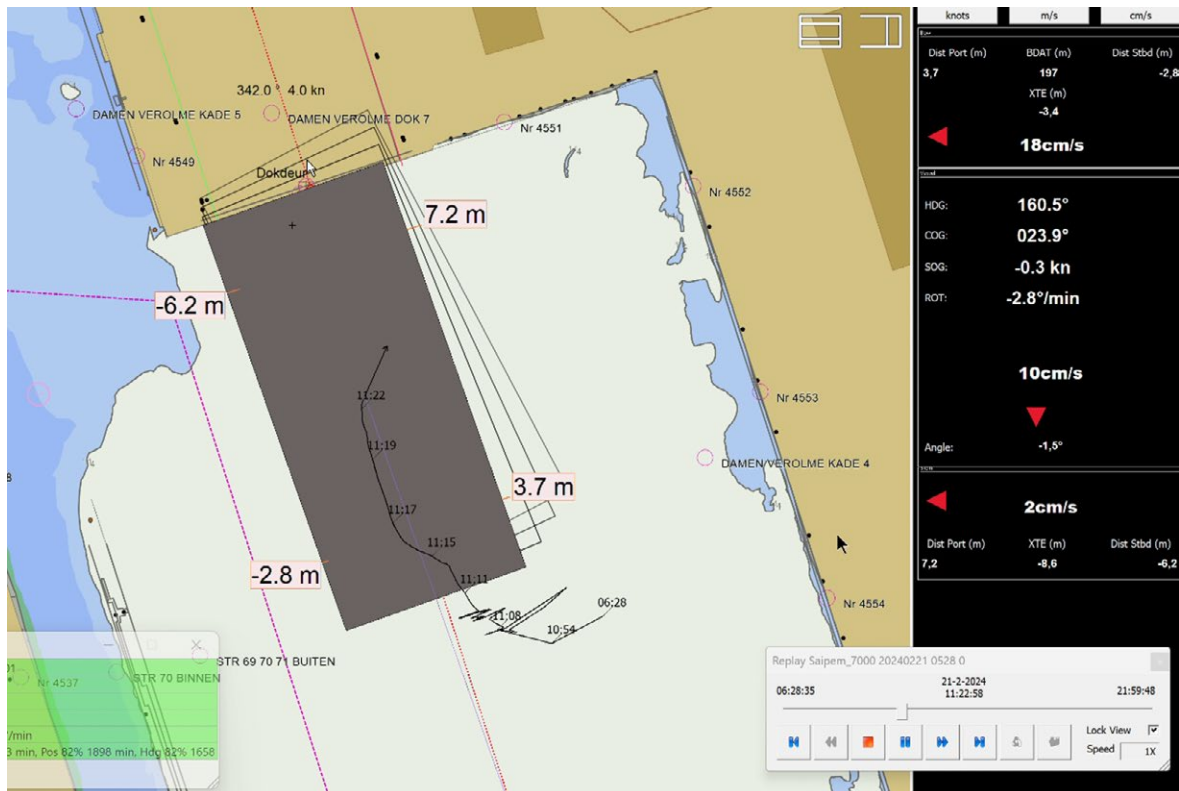
▲ Figuur 12: Een momentopname van de NMS om 11.22:58 uur. Op de afbeelding is de grijze contour van het kraanschip te zien en de predictie lijnen ernaast. Van het boorplatform is alleen de positie van de GPS-antenne te zien; de contouren ontbreken. (Bron: Regionale Loodsencorporatie Rotterdam-Rijnmond)

De meerwaarde van NMS om bijvoorbeeld de voorspelling van de te verwachten scheepsbeweging als extra controle te gebruiken, werd tijdens de manoeuvre niet benut. De eerste loods gebruikten tijdens het manoeuvreren de NMS wel, maar gaf dichtbij de dokingang de voorkeur aan navigeren op het zicht omdat dat dit in een dergelijke situatie betrouwbaarder is. Ook de tweede loods en de bemanning op de brug maakten geen gebruik van de beschikbare informatie op de NMS.

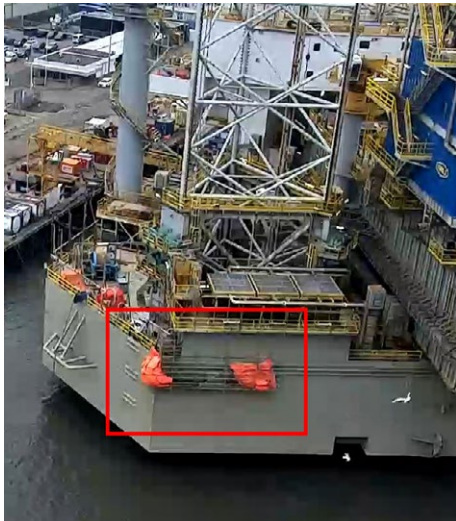
Aan de buitenzijde van het boorplatform voerden medewerkers van de scheepswerf op vier locaties reparatiewerkzaamheden uit aan het leidingwerk (verder beschreven in paragraaf 2.2.2). Het ging om het vervangen van een aantal secties leidingwerk. De te vervangen stukken leiding moesten worden voorbereid door pijpfitters en uiteindelijk op positie gelast door lassers. In figuur 15 is de locatie van de steiger op het boorplatform te zien.

▲ Figuur 15: De locatie van de hangsteiger waarop de lasser zich bevond. (Bron: SPCM, CCTV camera 507 Lifeboat Station)
