ONDERZOEKSRaad
VOOR VEILIGHEID

Kwartaalrapportage Luchtvaart

oktober - december 2024

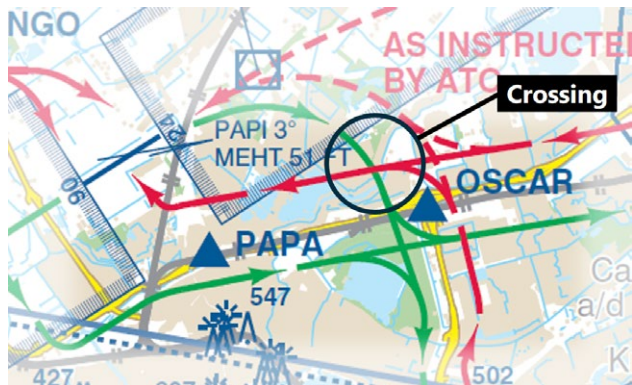
▲ Bijna-botsing nabij punt OSCAR. (Bron: AIP the Netherlands)

Wanneer baan 06 in gebruik is, kruisen de ROMEO *arrival* en de ROMEO *departure* routes elkaar op 1500 voet nabij het meldpunt OSCAR. Beide vliegtuigen naderden het kruis-

punt op dezelfde voorgeschreven hoogte en op hetzelfde moment. Hoewel de luchtverkeersleiding beide piloten eerder had laten weten dat er tegengesteld verkeer was, hadden beide piloten het andere vliegtuig (conflicterend verkeer) nog niet in zicht toen ze het kruispunt naderden. Toen de D-EBTO op het punt stond de ROMEO *departure* route te kruisen, zag de piloot van de D-EBTO het andere toestel (N98825) in een laat stadium aan zijn rechterkant en maakte hij een uitwijkmanoeuvre (een duik) om de verticale afstand te vergroten.

Op of nabij hetzelfde kruispunt hadden eerder twee vergelijkbare gebeurtenissen plaatsgevonden bij gebruik van baan 06. In 2014 vloog een vliegtuig een standaard MIKE *departure* procedure op 1000 voet en een ander vliegtuig vloog een standaard MIKE *arrival* procedure op 1000 voet. In 2020 vloog één vliegtuig een MIKE *departure* op 1000 voet en kwam een arriverend vliegtuig op ongeveer 1000 voet uit tegengestelde richting. De laatste had toestemming gekregen voor een 'directe koers' naar een positie in de CTR. In beide gevallen kruisten de aankomende en vertrekkende vliegtuigen elkaar op dezelfde of vrijwel dezelfde hoogte. Net als bij het voorval op 15 juni 2022 laten deze twee voorvallen zien dat 'see and avoid' niet altijd werkt en daarom een onbetrouwbare veiligheidsbarrière vormt. Met name wanneer baan 06 in gebruik is, kan het volgen van de voorgeschreven VFR-procedures en -instructies de kans op botsingsgevaar bestendigen in plaats van verkleinen.

1. Stel op korte termijn en in overleg met belanghebbenden veilig dat *arriving* VFR verkeer en *departing* VFR-verkeer in de CTR van Rotterdam The Hague Airport, onder alle omstandigheden geen kruisende vliegroutes hebben op dezelfde hoogte.
2. Neem de doelstellingen van Commission Implementing Regulation (EU) 2017/373 ATS.TR.100 voor VFR-vluchten in luchtruim met klasse C en klasse D op in het LVNL beleid voor procedures en/of training, om botsingen tussen VFR-verkeer te voorkomen.

3. Wijzig, ten behoeve van onderzoek naar ongevallen en incidenten, de bewaartermijn van geluidsopnames in ruimtes waar verkeersleidingsdiensten plaatsvinden van 24 uur naar 30 dagen (ICAO Annex 11, Commission Implementing Regulation (EU) 2020/469, ATS.OR.460).

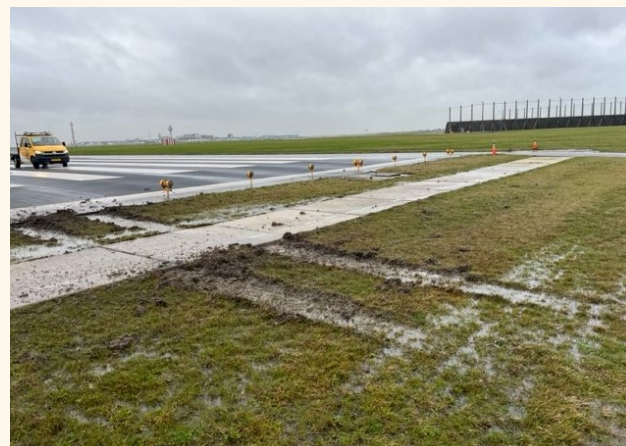
▲ Sporen voor de drempel van baan 22. (Bron: Amsterdam Airport Schiphol)

Omgevings-uitdagingen: Het vliegtuig ondervond een windstoot en valwind op ongeveer 60 voet boven de grond, waardoor het vliegtuig verder onder het glijpad daalde. Dit leidde tot een vroegtijdige landing vóór de baandrempel.

Beperkingen van ILS- en PAPI-systemen: De ILS- en PAPI-systemen op baan 22 waren ontworpen voor kleinere vliegtuigen en voldeden niet aan de criteria van de International Civil Aviation Organisation (ICAO) en de European Union Aviation Safety Agency (EASA) voor het overvliegen van de baandrempel met het hoofdlandingsgestel van de A330-300, wat bijdroeg aan de verminderde veiligheidsmarge.

Hoewel baan 22 op Amsterdam Airport Schiphol sterk en lang genoeg is om de landing van een Airbus A330 te accommoderen, zorgen de *Precision Approach Path Indicator* (PAPI) en het *Instrument Landing System* (ILS) ervoor dat grote en lange vliegtuigen op een te lage hoogte over de baandrempel vliegen. De ILS en de PAPI voldoen niet aan de ICAO- en EASA-standaarden voor het overvliegen van de baandrempel met *Eye-to-Wheel Height* categorie 4 vliegtuigen. Luchtvaartmaatschappijen zouden in staat moeten zijn om te bepalen of een baan geschikt is om hun vliegtuig te laten landen, aan de hand van de minimale ooghoogte over de drempel, die gepubliceerd wordt in de *Aeronautical Information Publication*. Echter, de praktijk laat een aanhoudend gebruik van baan 22 door *Eye-to-Wheel Height* Categorie 4 vliegtuigen zien. Daaruit blijkt dat het risico van het overvliegen van de baandrempel op te lage hoogte niet genoeg wordt gemitigeerd.

Stop met het gebruik van baan 22 voor landingen door *Eye-to-Wheel Height* Categorie 4 vliegtuigen, totdat aanpassingen zijn gedaan om ervoor te zorgen dat de minimale hoogte voor het overvliegen van de baandrempel voor dergelijke vliegtuigen is gewaarborgd.

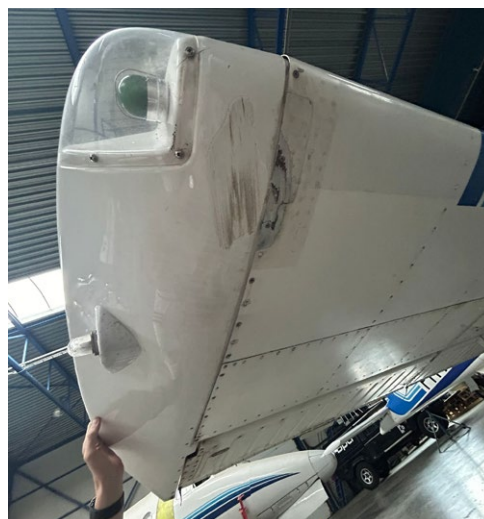
De TB 9 vertrok om 15.15 uur van Lelystad Airport (EHLE) voor een VFR-overlandvlucht. Bij terugkomst ondervond het vliegtuig omstreeks 16.35 uur windstoten tijdens de landing. Hierdoor verloor de piloot de controle over het vliegtuig en raakte de rechtereugeltip de baan. Het vliegtuig kwam naast de baan terecht en de vleugeltip raakte licht beschadigd. De piloot en zijn passagier bleven ongedeerd.

Volgens de piloot vergde zijwind op *final* extra aandacht om opgeijnd te blijven met de middenlijn van de baan. Een windstoot vlak na de landing zorgde ervoor dat het vliegtuig dreigde te kantelen, waardoor de rechtereugeltip de baan raakte. Om het vliegtuig met alle wielen op de grond te houden, drukte de piloot vervolgens een van de remmen in. Het vliegtuig kwam weer recht, maar de piloot kon niet voorkomen dat het naast de baan raakte. De *runway excursion* was van korte duur. De piloot kon weer de baan oprijden en zonder problemen via taxibaan S4 zijn weg vervolgen naar de parkeerplaats.

▲ De beschadigde vleugeltip. (Bron: vlietschool)

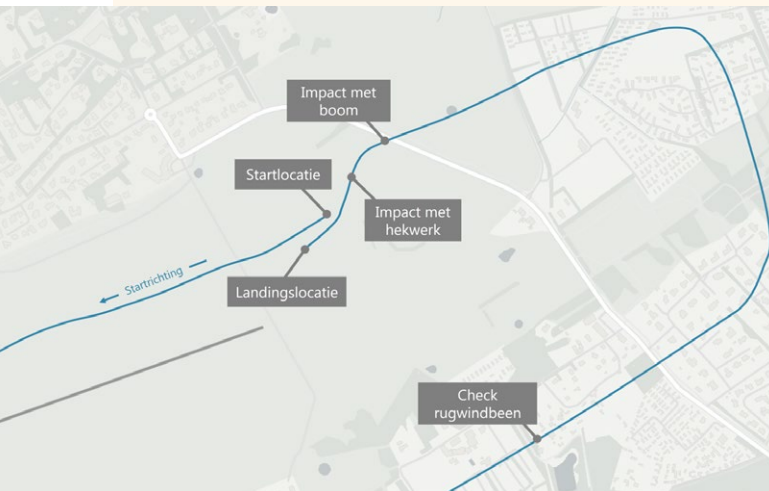
▼ *Vluchtpad.* (Bron: igc-data)

Na een vlucht van circa vijf minuten vloog de piloot een linkerhand circuit. Op *final* sloot hij de remkleppen tot tegen de vergrendeling. De piloot had het gevoel hard te blijven zakken en dat het toestel begon te overtrekken. Op lage hoogte verlaagde de piloot de neusstand van het toestel, waarna de linkervleugel de top van een boom raakte. Als gevolg hiervan maakte het zweefvliegtuig een gierbeweging naar links en raakte vervolgens met de linkervleugel een houten paal, die onderdeel vormde van de prikkeldraad-omheining van het zweefvliegveld. Het zweefvliegtuig vloog richting de startplaats en de daar geparkeerde zweefvliegtuigen. De piloot maakte een bocht en landde het toestel vervolgens ten zuidwesten van de startplaats. De linkervleugel was zwaar beschadigd. De piloot bleef ongedeerd.

Onder de *final* van baan 24 bevindt zich een openbare weg met aan zowel de west- als oostzijde daarvan een aantal bomen. De dag voordat het ongeval plaatsvond, was hier door de dienstdoende instructeur expliciet op gewezen tijdens de ochtendbriefing. Hij adviseerde toen om met voldoende hoogte op *final* te vliegen en niet te vlak binnen te komen. Op de dag van het ongeval is de aanwezigheid van de bomen niet expliciet benoemd tijdens de ochtendbriefing.

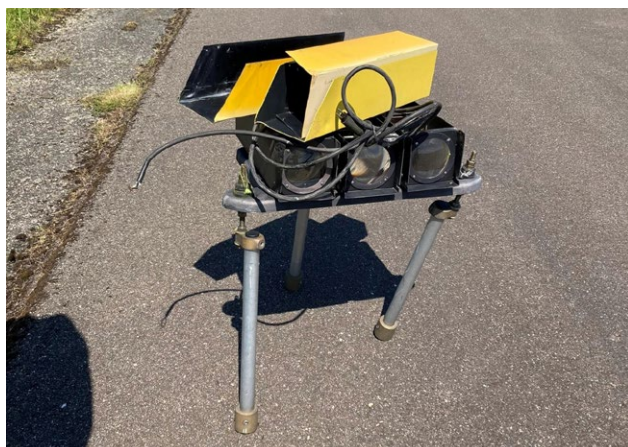
De piloot wilde een vlucht maken in de DR 400 van Rotterdam The Hague Airport (EHRD) naar Breda International Airport (EHSE) om landingen te oefenen. Tijdens de start vanaf baan 06 op EHRD is het vliegtuig aan de linkerkant van de baan geraakt. Hierbij heeft het vliegtuig een *Precision Approach Path Indicator* (PAPI) geraakt, waardoor de linkervleugel en de PAPI beschadigd raakten. De piloot bleef ongedeerd.

▲ De PAPI na de runway excursion. (Bron: Rotterdam The Hague Airport)

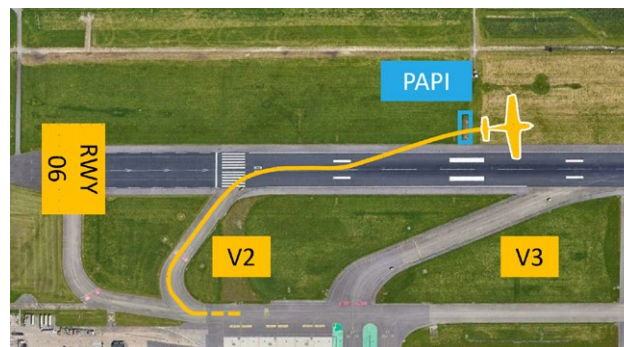
▲ Situatieschets. (Bron: Google Earth bewerkt door Onderzoeksraad voor Veiligheid)

De piloot herhaalde in zichzelf 'runway 06 identified, mogelijk crosswind van links, knuppel in de wind' en selecteerde vol vermogen. De piloot verklaarde dat hij verwachtte veel rechtertoer te moeten geven, maar dat viel hem uiteindelijk mee. De *airspeed* nam toe en opeens veranderde de richting van het vliegtuig naar de linkerkant van de baan. De piloot herinnerde zich geen (rol)beweging van het vliegtuig. Hij probeerde tevergeefs de richting van het vliegtuig te corrigeren. Het vliegtuig reed van de baan, raakte de PAPI en kwam aan de noordzijde van de baan ter hoogte van taxibaan V3 in het gras tot stilstand.

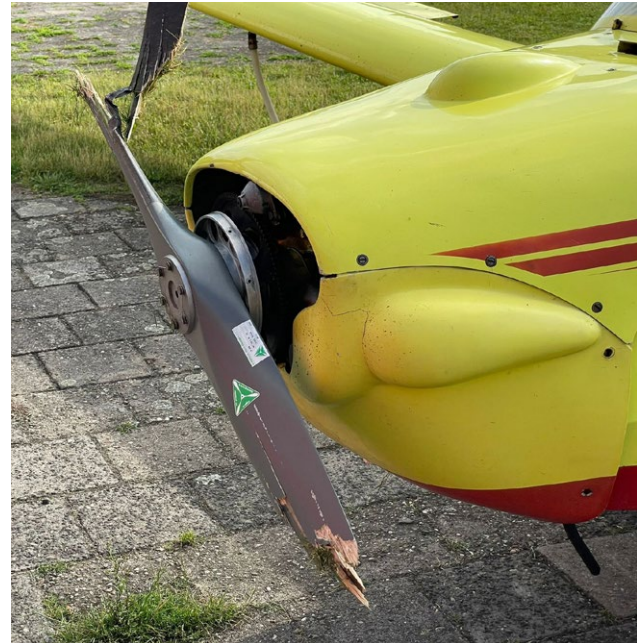
Dit was de eerste keer dat hij het vliegtuig zou gaan landen op het resterende deel van de baan. Tijdens de opleiding had de student de meeste uren en alle solo-uren in een andere TMG van hetzelfde type gevlogen. Deze andere TMG had betere motorprestaties, waardoor de klim na de *take-off* met een hogere neusstand gevlogen kon worden. Tijdens de ongevalsvlucht heeft de student mogelijk de neusstand aangenomen die hij bij de andere TMG gewend was. Het vliegtuig is door de combinatie van een hoge neusstand en het terugnemen van motorvermogen overtrokken. De TMG was niet voorzien van een overtrekwaarschuwing.

▼ De beschadigde SF 25 B. (Bron: student)

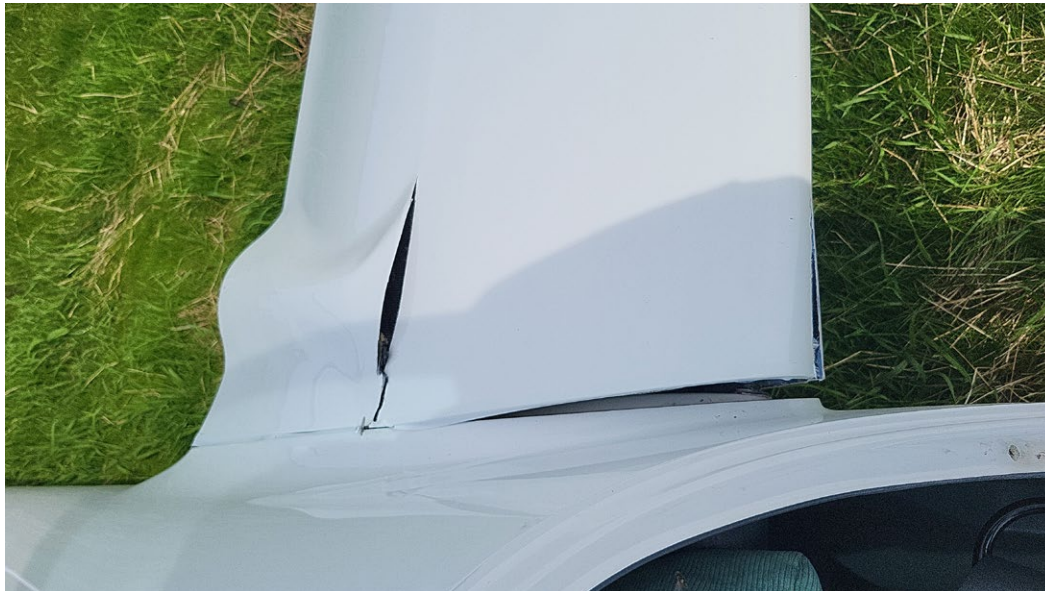
▼ *Schade aan de linkervleugel (Bron: piloot)*

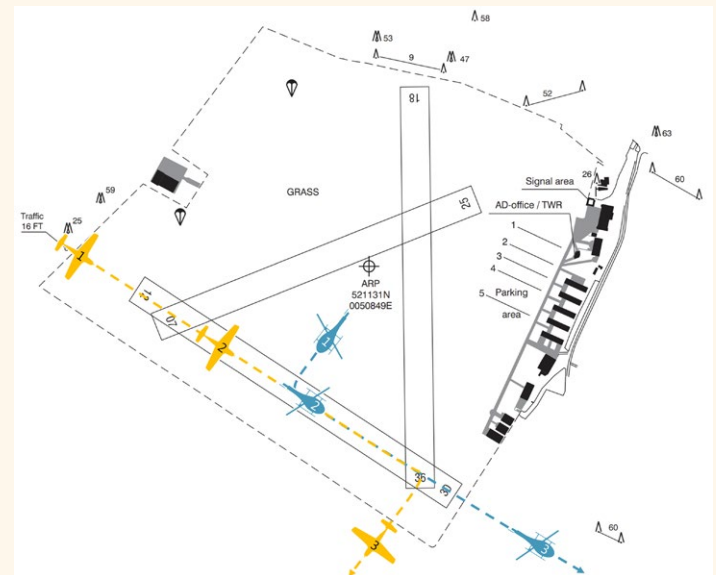
Tijdens een landing gevolgd door een doorstart (*touch and go*) door een Katana DV 20, was een Robinson R44-helikopter de startbaan opgekomen en met de startaanloop begonnen. De piloot van de DV 20 maakte een uitwijkmanoeuvre op lage hoogte, om een botsing met de R44 te voorkomen.

▼ *Situatieschets. (Bron: AIP Nederland, aangepast door de Onderzoeksraad voor Veiligheid)*

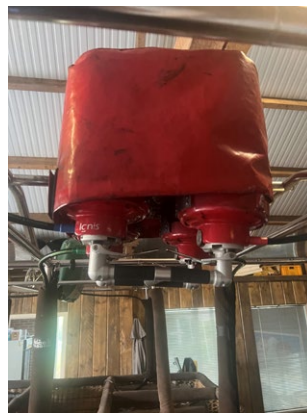
▲ Rode transporthoes over rode branders. (Bron: Piloot)

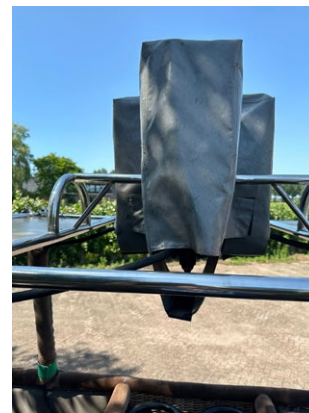
▲ Grijze transporthoes die rode branders en kranen bedekt. (Bron: Piloot)

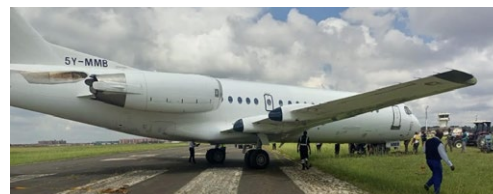
Na de landing op baan 07 van Wilson Airport wilde de bemanning het toestel 180 graden draaien om vervolgens naar een taxibaan te taxiën. Tijdens deze draai raakte de Fokker 70 van de baan en kwam het met het neuswiel in het gras tot stilstand. De drie inzittenden bleven ongedeerd. De breedte van de baan (24 meter) was voldoende om de geplande manoeuvre uit te voeren; de minimum vereiste breedte hiervoor bedraagt 18,87 meter voor de Fokker 70.

▲ De Fokker 70 na de runway excursion. (Bron: Aircraft Accident Investigation Department, Kenia)
