ONDERZOEKRAAD
VOOR VEILIGHEID

Hulpverlening Fremantle Highway

Den Haag, mei 2025

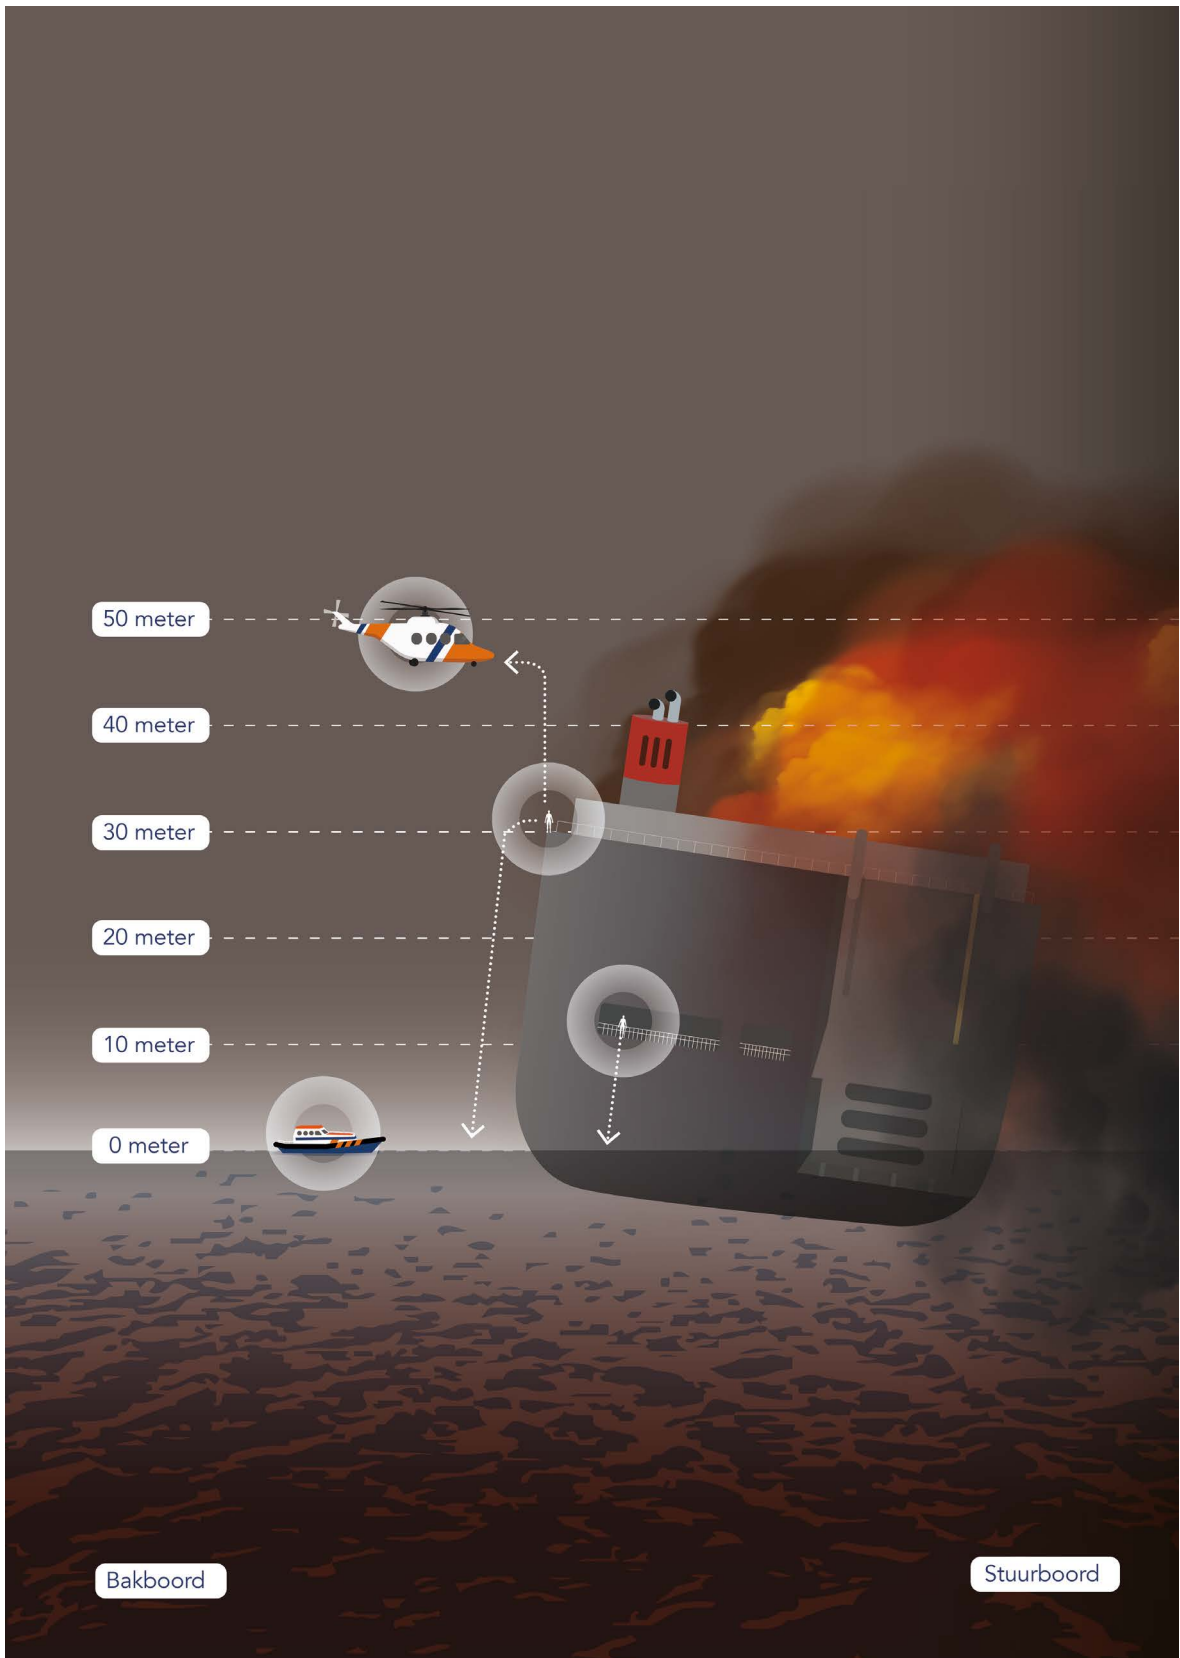
▲ *Figuur 13: Wijzen waarop de opvarenden het schip verlieten.*

Om 03.01 uur sprong de eerste opvarende vanaf het bovendek in zee. In de daaropvolgende tien minuten sprongen nog vier opvarenden achter elkaar, waarbij het Kustwachtvliegtuig de berichten van de reddingboten over het aantal gesprongen opvarende aan het KWC doorgaf. De reddingboten haalden de drenkelingen een voor een uit zee en namen daarna afstand van het schip om de volgende reddingboot ruimte te geven (zie figuur 13). Hierdoor konden zij alle drenkelingen uit het water halen. Dit deel van de reddingsactie verliep zoals de bemanningsleden van de reddingboten onderling hadden afgesproken in het ter plaatse geïmproviseerde plan.

Door de hoogte van de sprong (zie figuur 14) raakte alle gesprongen opvarenden zwaargewond. Een van hen overleed als gevolg van zijn verwondingen. Nadat de reddingboten de zesde gesprongen opvarende bewusteloos uit het water haalden, gaf de bemanning van de Anna Margaretha over de radio aan het Kustwachtvliegtuig nadrukkelijk aan dat er gestopt moest worden met springen vanwege de slechte toestand waarin de slachtoffers aan boord kwamen. Op dat moment gaf het Kustwachtvliegtuig aan de Noordzeeloods het bericht door dat ze moesten stoppen met springen omdat de sprong te hoog was en de helikopters zich op ongeveer tien minuten van het schip bevonden. Het Kustwachtvliegtuig gaf deze informatie, en het advies vanuit de reddingboten om te stoppen met springen, ook door aan het KWC.

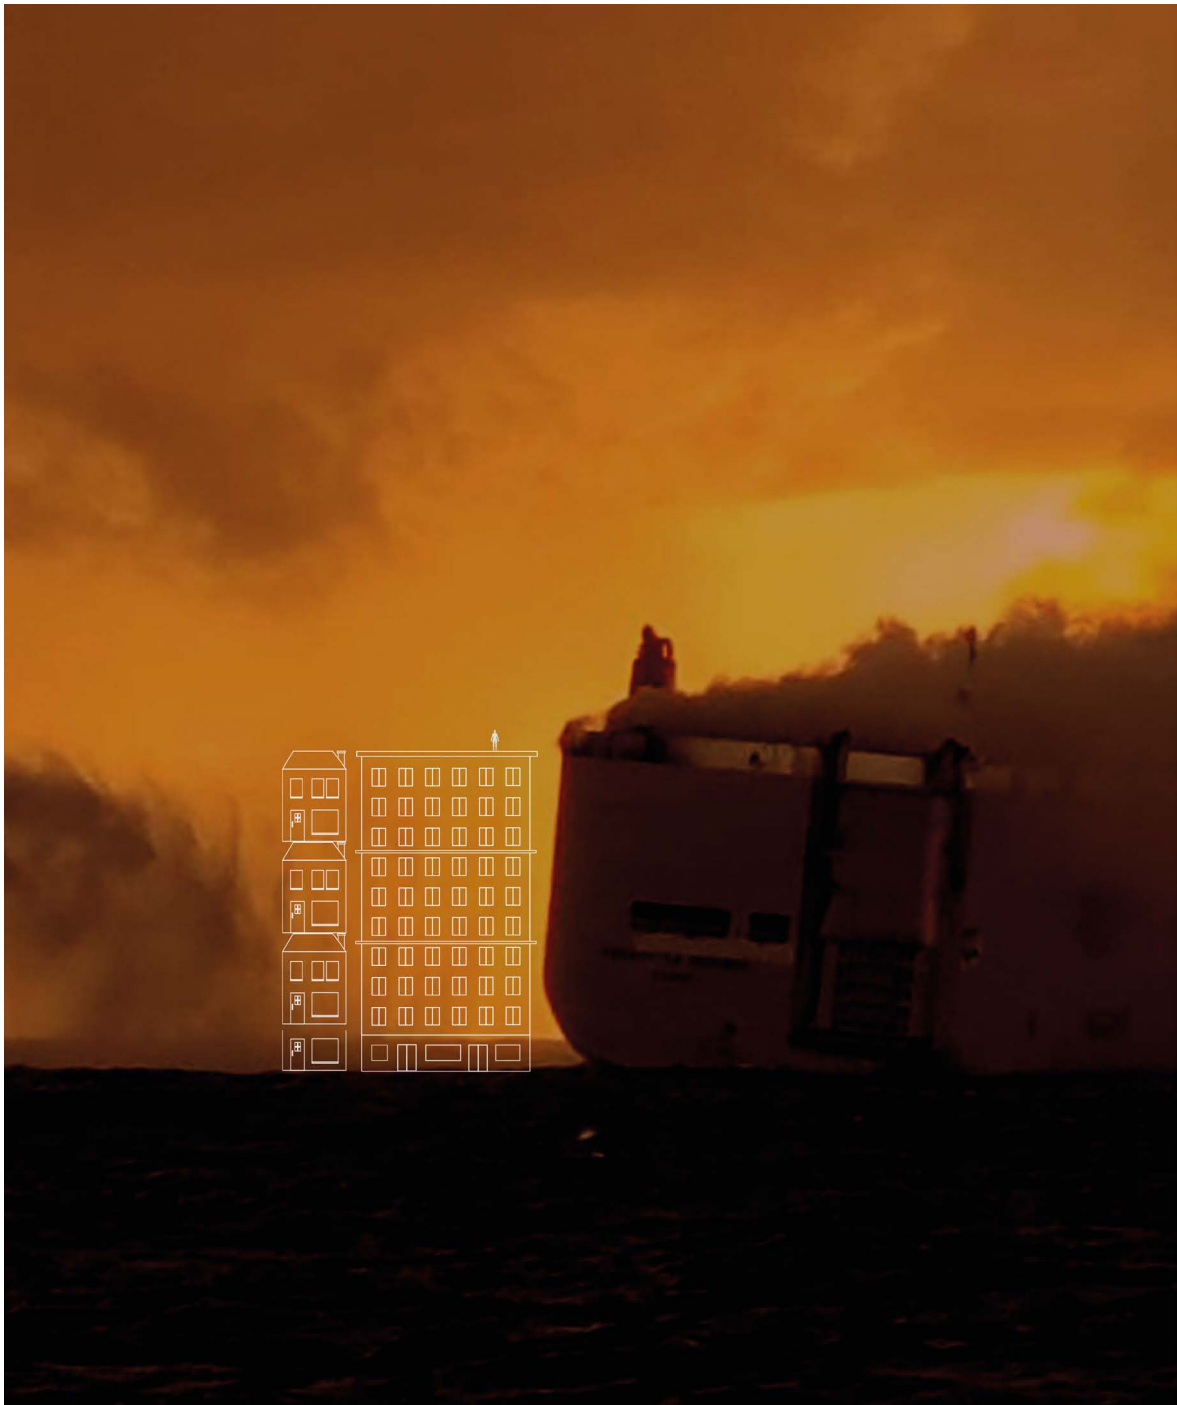
▲ *Figuur 14: Referentie spronghoogte.*

en de toestand van de gesprongen slachtoffers, door aan de Noordzeeloods. Alle gesprongen opvarenden raakte zwaargewond als gevolg van de hoogte van de sprong en een van hen is overleden.

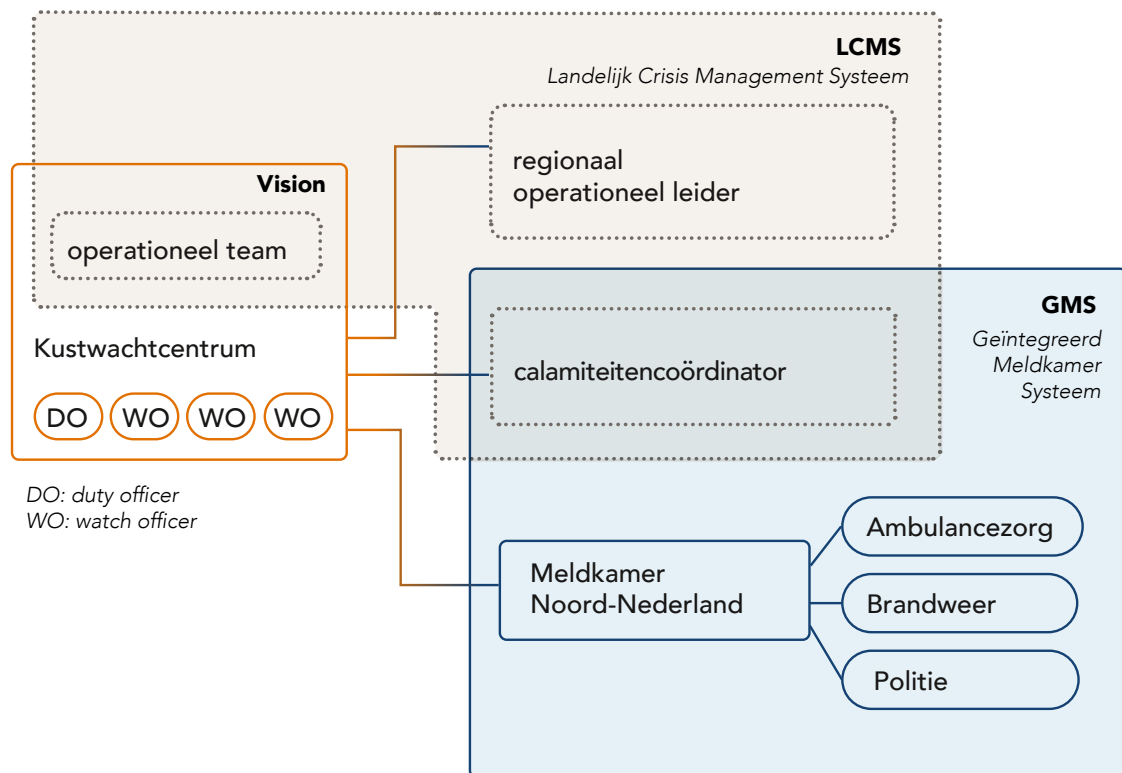
▲ Figuur 17 Informatie- en registratiesystemen in gebruik door ketenpartners bij de opvang van slachtoffers van de Fremantle Highway.

Het contact tussen de *officers* van het Kustwachtcentrum en de meldkamercentralisten was beperkt tot telefonisch contact. De systemen voor het uitwisselen van informatie bij het Kustwachtcentrum en de meldkamers zijn namelijk niet complementair. Nadat was opgeschaald, kon wel informatie uitgewisseld worden in het LCMS. Doordat het LCMS binnen het Kustwachtcentrum en de Meldkamer Noord-Nederland niet door alle medewerkers die bij een incident betrokken zijn, gebruikt wordt, droeg dit systeem maar beperkt bij aan de informatie-uitwisseling en beeldvorming bij beide partijen.

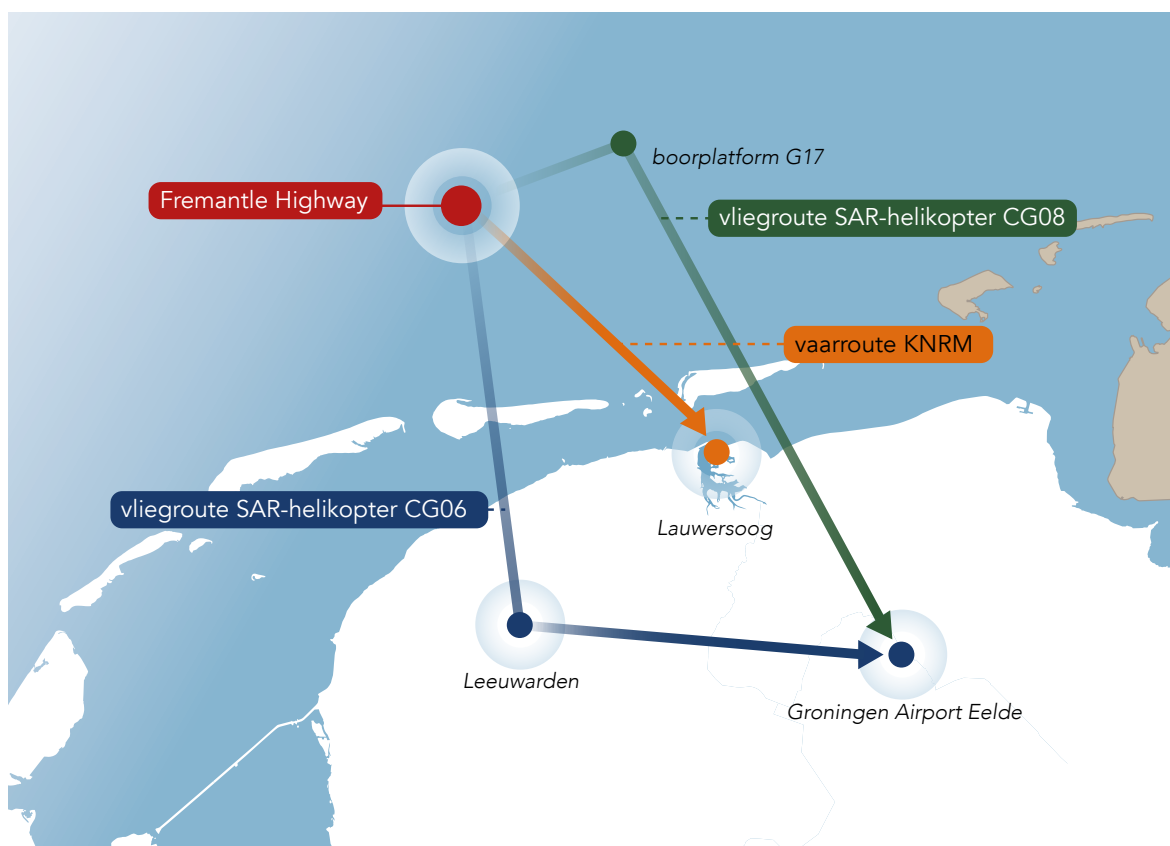
▲ Figuur 21: Vervoer slachtoffers van de brand op de Fremantle Highway.

In de communicatie tussen het KWC en de meldkamer ontstond verwarring over de aanlandingsplaats van de SAR-helikopters, doordat de meldkamercentralisten en de calamiteitencoördinator los van elkaar besluiten namen op basis van hun eigen beeldvorming. Wat hierbij meespeelde was dat de calamiteitencoördinator niet op de meldkamer aanwezig was tijdens de besluitvorming.¹⁰⁴ Een calamiteitencoördinator die op de meldkamervloer aanwezig is, vangt signalen op, kan het GMS meelesen, kan rechtstreeks benaderd worden door meldkamercentralisten en hen ook direct informeren over eventuele besluiten. Nu kwamen vragen over de aanlandingsplaats vanuit het KWC bij de meldkamercentralisten te liggen en ontstonden er parallelle communicatielijnen, namelijk tussen de *watch officers* met de Meldkamer Noord-Nederland en tussen de *duty officer* en de calamiteitencoördinator. De informatie die gedeeld werd tussen het KWC en de calamiteitencoördinator kwam niet (direct) terecht bij de meldkamercentralisten, omdat de calamiteitencoördinator niet aanwezig was op de meldkamer. Deze versnipperde beeldvorming werd verder in de hand gewerkt doordat het KWC en de Meldkamer Noord-Nederland niet dezelfde registratie- en loggingsystemen gebruikten en het LCMS niet optimaal gebruikt werd, zoals beschreven in paragraaf 5.2.
