# Gevaren van gasleidingen bij graven

Lessen van de gasexplosie in Diemen

*Den Haag, mei 2015*

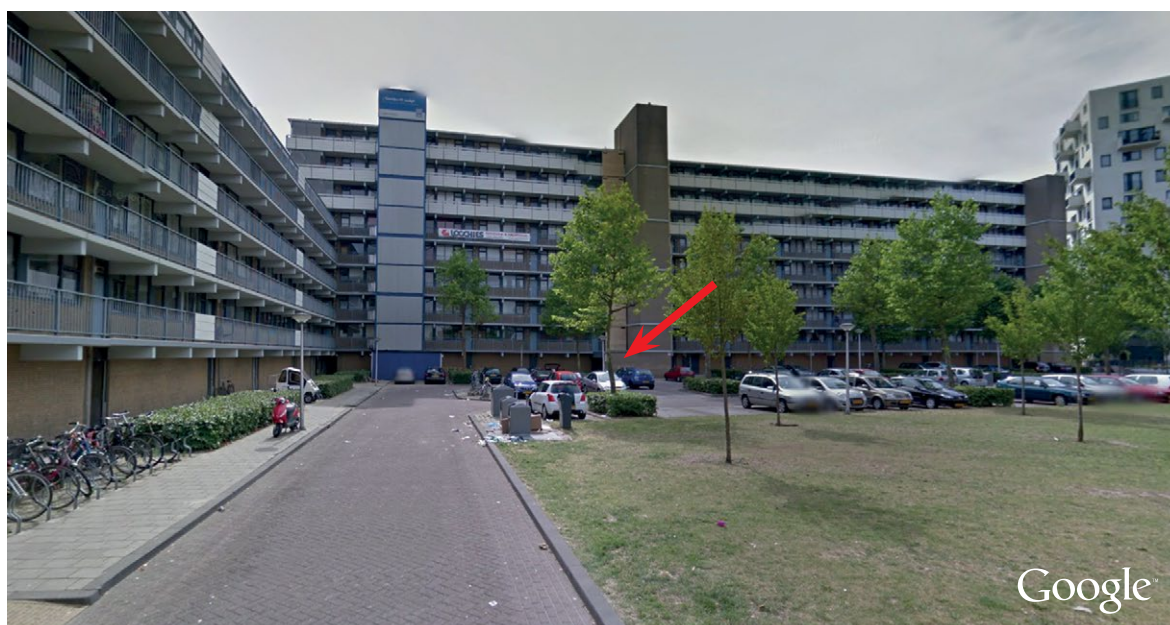
Figuur 1: Flatgebouw De Beukenhorst voor de renovatiewerkzaamheden (pijl = locatie entree en liftschacht van de hoogbouw waar gewerkt werd). (Bron: Google)

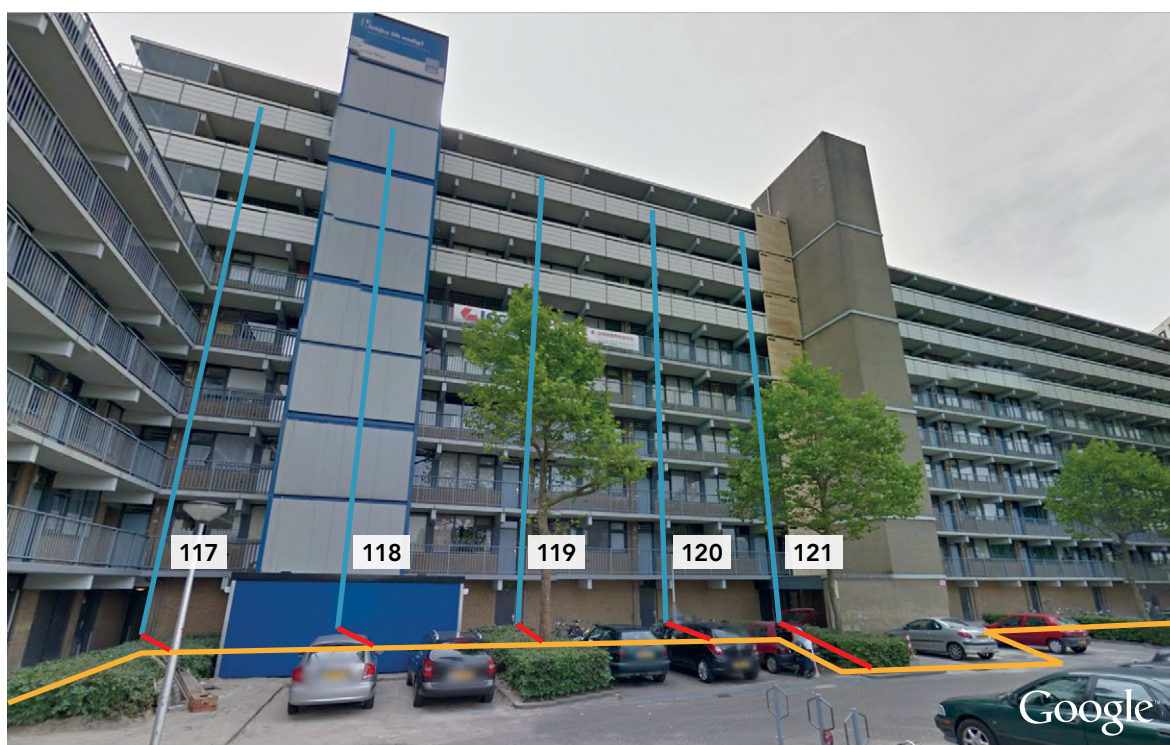
Figuur 2: Deel vooraanzicht van flatgebouw De Beukenhorst (hoogbouwgedeelte) met globale schets van gasleidingen (oranje: hoofdleiding; rood: aansluitleiding per verticale appartementenkolom; blauw: stijgleiding per verticale appartementenkolom). (Bron: Google)

De appartementen zijn aangesloten op het gasnet van netbeheerder Liander. De hoofdleiding liep voor het gebouw in de ondergrond van waar meerdere aansluitleidingen richting de woningen liepen. Elk blok boven elkaar gelegen appartementen was aangesloten op het gas door middel van een aansluitleiding en een stijgleiding, zie figuur 2. In de registratie van netbeheerder Liander zijn de aansluitleidingen gekoppeld aan het huisnummer van de onderste woonlaag, dat wil zeggen de eerste woning die is aangesloten op het gas met behulp van de stijgleiding.

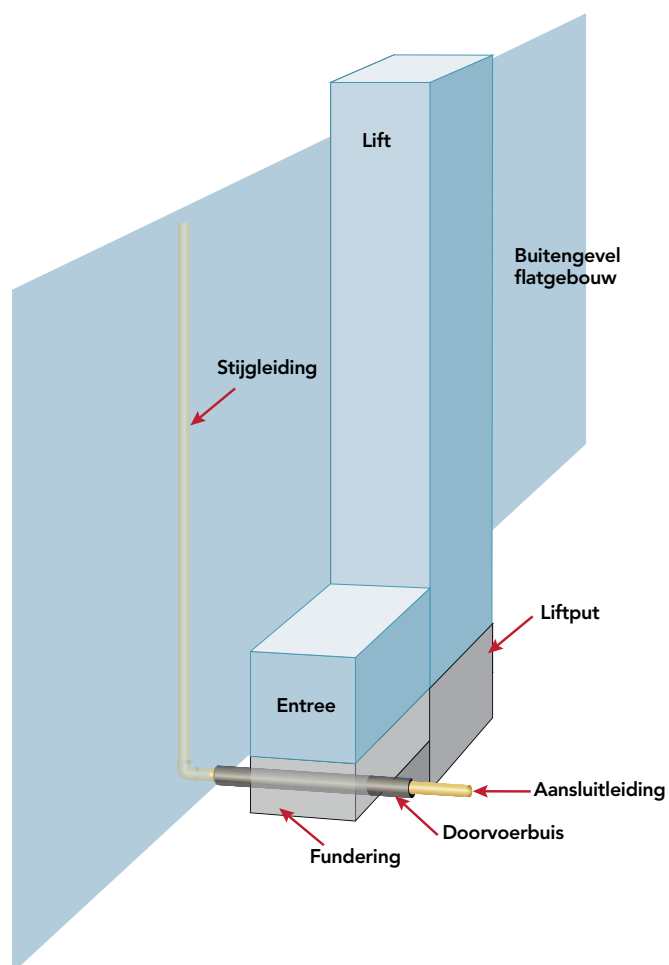
Figuur 3: Schematische weergave gasaansluiting bij huisnummer 121.

Bij het voorval was de gasaansluitleiding bij huisnummer 121 betrokken. Deze liep met behulp van een stalen doorvoerbuis door de fundering, onder de tegelvloer van de entree bij de lift. De doorvoerbuis maakte deel uit van de bouwconstructie en was geen onderdeel van het gasnet. Zie figuur 3 voor een schematische weergave van deze situatie.

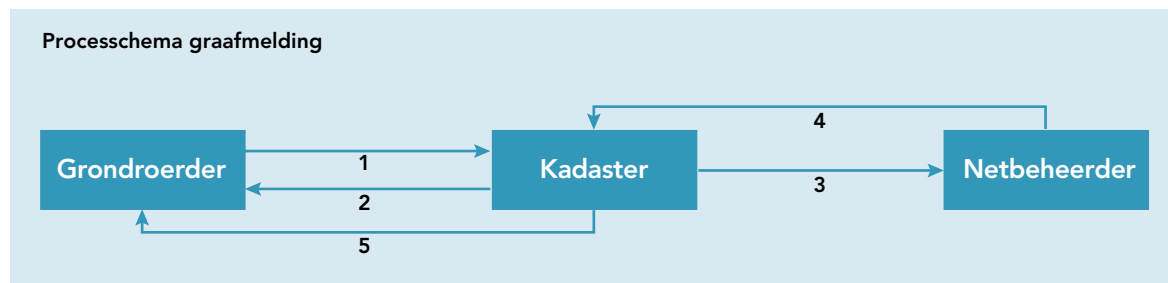
Wanneer een grondroerder een graafmelding doet bij het Kadaster dan verloopt dat volgens het schema in figuur 4.<sup>21</sup> Na het invullen van de graafgegevens door de grondroerder in KLIC-online wordt de melding verstuurd naar het Kadaster (1). Het Kadaster stuurt een ontvangstbevestiging naar het opgegeven e-mailadres (2). In deze ontvangstbevestiging worden de opgegeven data bevestigd. Het Kadaster stuurt vervolgens de aanvraag (graafbericht) door naar alle netbeheerders die een belang hebben binnen het graafpolygoon (3). Zo spoedig mogelijk maar in ieder geval binnen één werkdag wordt door de verschillende netbeheerders de gebiedsinformatie, waaronder het kaartmateriaal met de kabel- en leidinggegevens en de aangevraagde aansluitschetsen aangeboden aan het Kadaster (4). Het Kadaster combineert de gegevens van de verschillende netbeheerders met de GBKN (Grootschalige basiskaart Nederland) als ondergrond en stelt deze ter beschikking aan de grondroerder (5). De grondroerder moet binnen 20 werkdagen na het doen van de melding beginnen met graven. Doet hij dat niet, dan verloopt de graafmelding en moet de grondroerder een nieuwe melding doen.

Figuur 4: Processchema graafmelding.

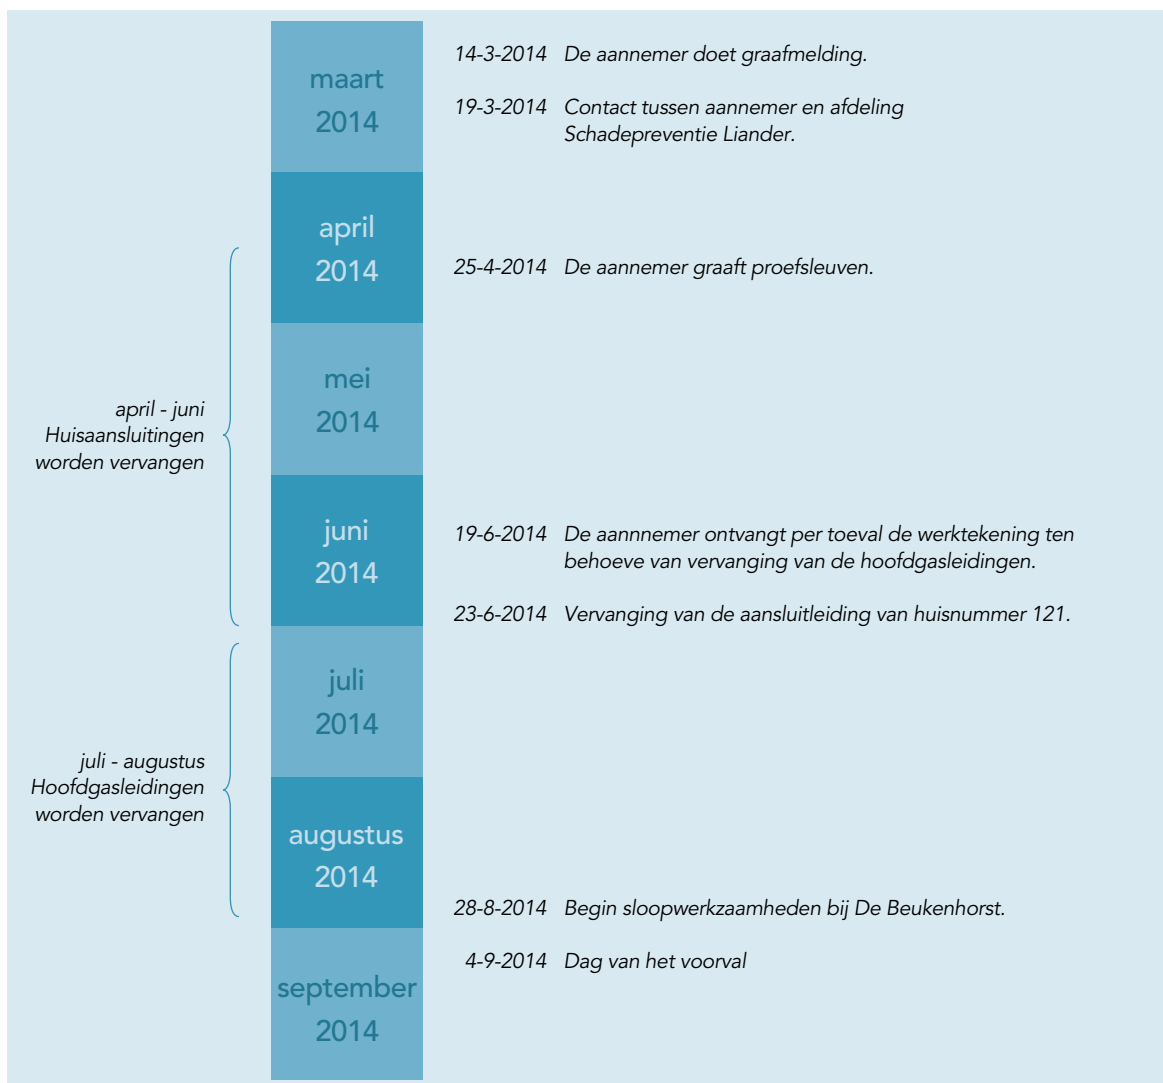
In dit hoofdstuk worden de gebeurtenissen beschreven in aanloop van de dag van het voorval op 4 september 2014. Voor deze periode startend vanaf de graafmelding staat hieronder een globale tijdlijn gegeven. De beschrijving van de toedracht beperkt zich tot de gebeurtenissen voor de renovatie van de lift bij het hoogbouwgedeelte van het flatgebouw De Beukenhorst. De aannemer begon op deze plek met de werkzaamheden en hier vond het voorval plaats.

Figuur 5: Tijdlijn voorgeschiedenis.

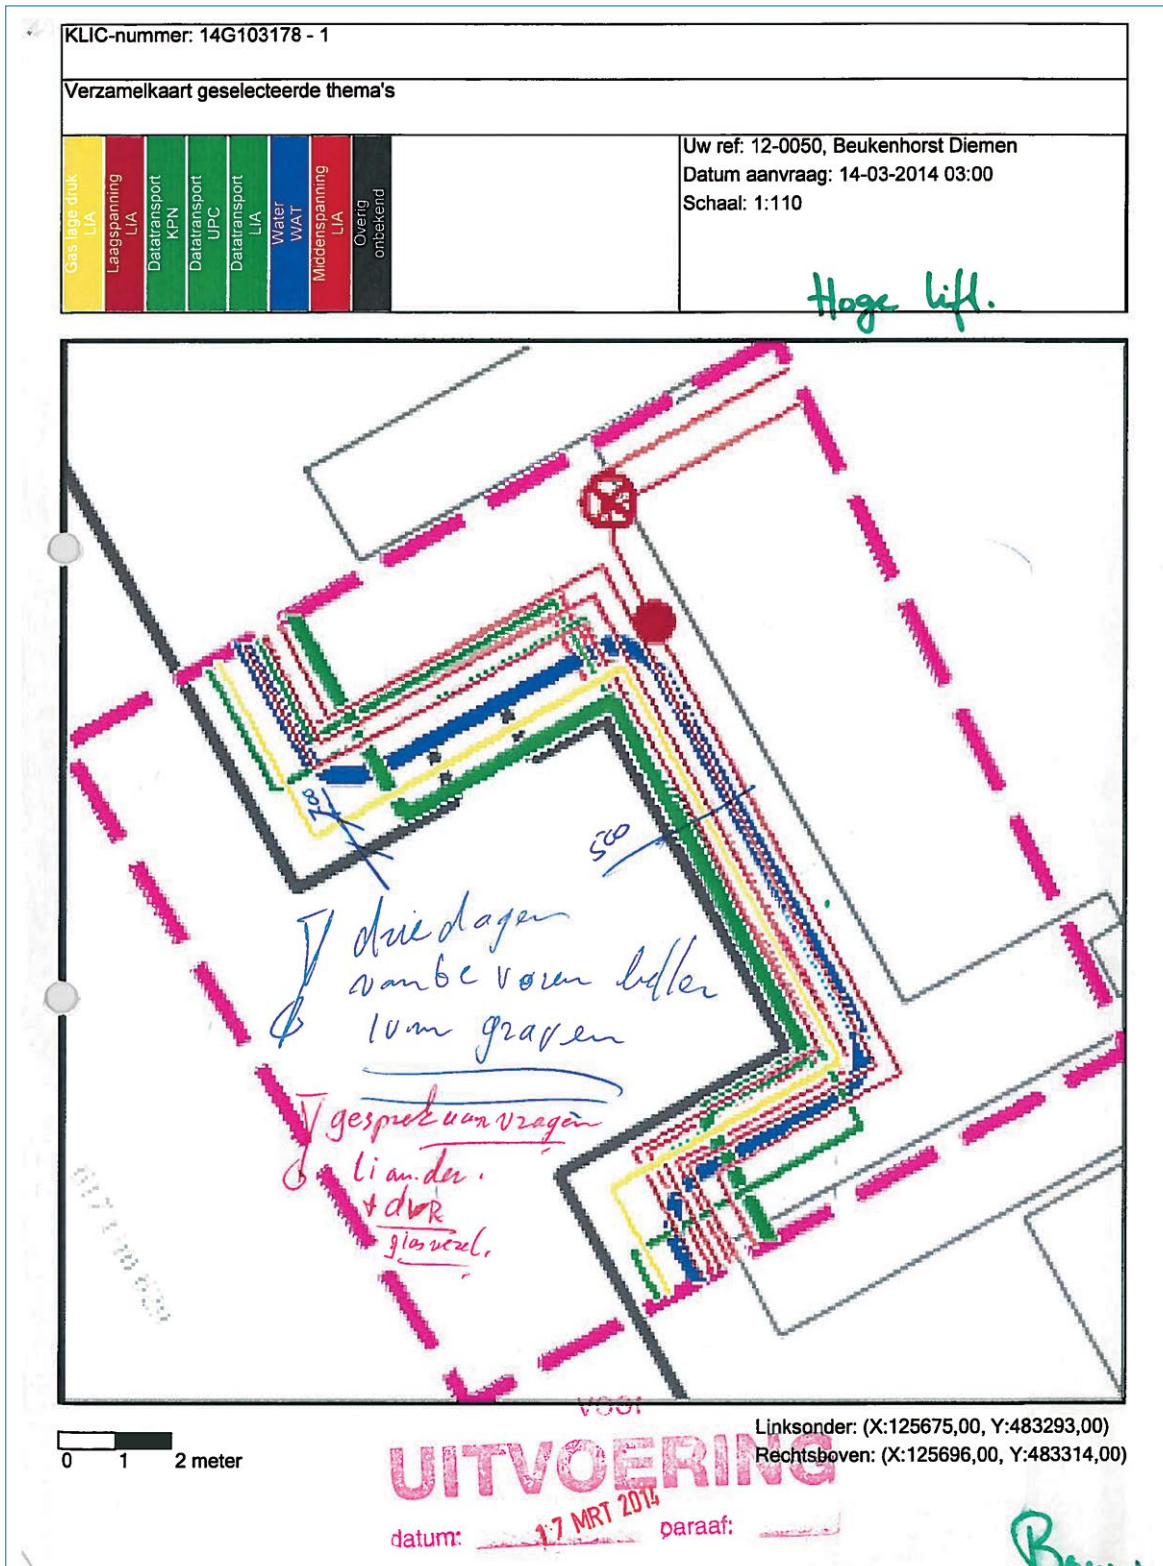
behoefte van een nieuwe fundering die groter was dan de bestaande fundering van de lift. Deze graafmelding werd gedaan door een gebied aan te geven rondom het beoogde werkgebied. Vervolgens kreeg de aannemer informatie opgestuurd over de kabels en leidingen die zich binnen het aangegeven gebied in de ondergrond bevonden. In figuur 6 is de tekening gegeven die de aannemer van het Kadaster kreeg naar aanleiding van de graafmelding. Hierop is niet te zien dat er een aansluitleiding in het werkgebied aanwezig is.

Figuur 6: Kaart met leidingen in opgegeven graafpolygoon (rood vak) uit graafmelding van de aannemer.

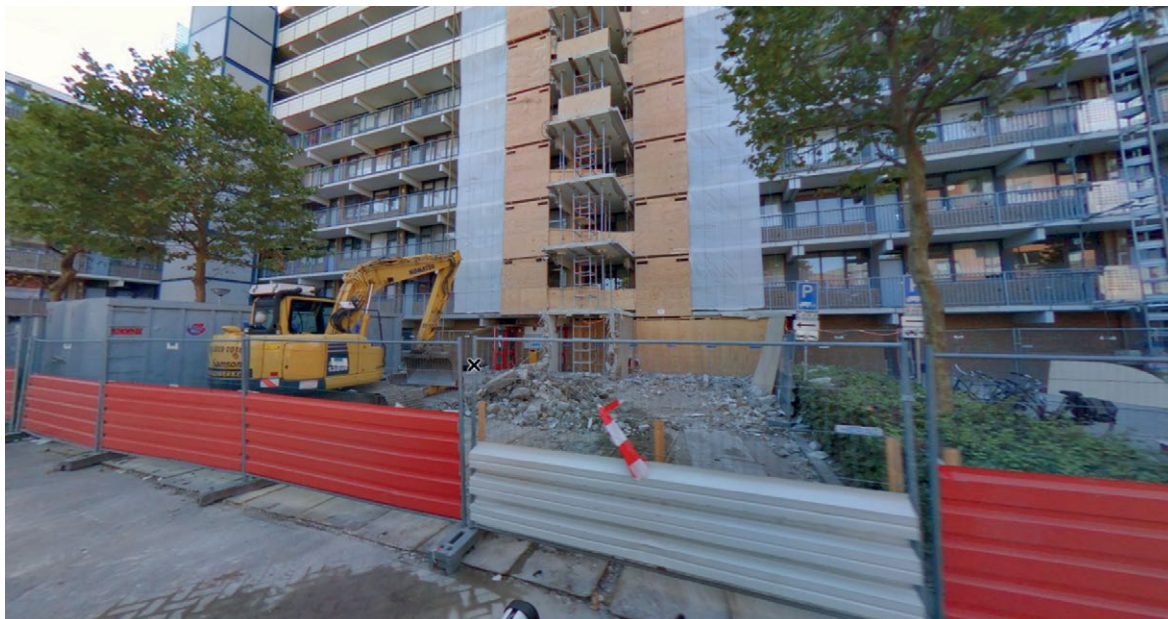
*Figuur 7: De werklocatie bij het flatgebouw De Beukenhorst op 3 september 2014. (Bron: Cyclomedia)*

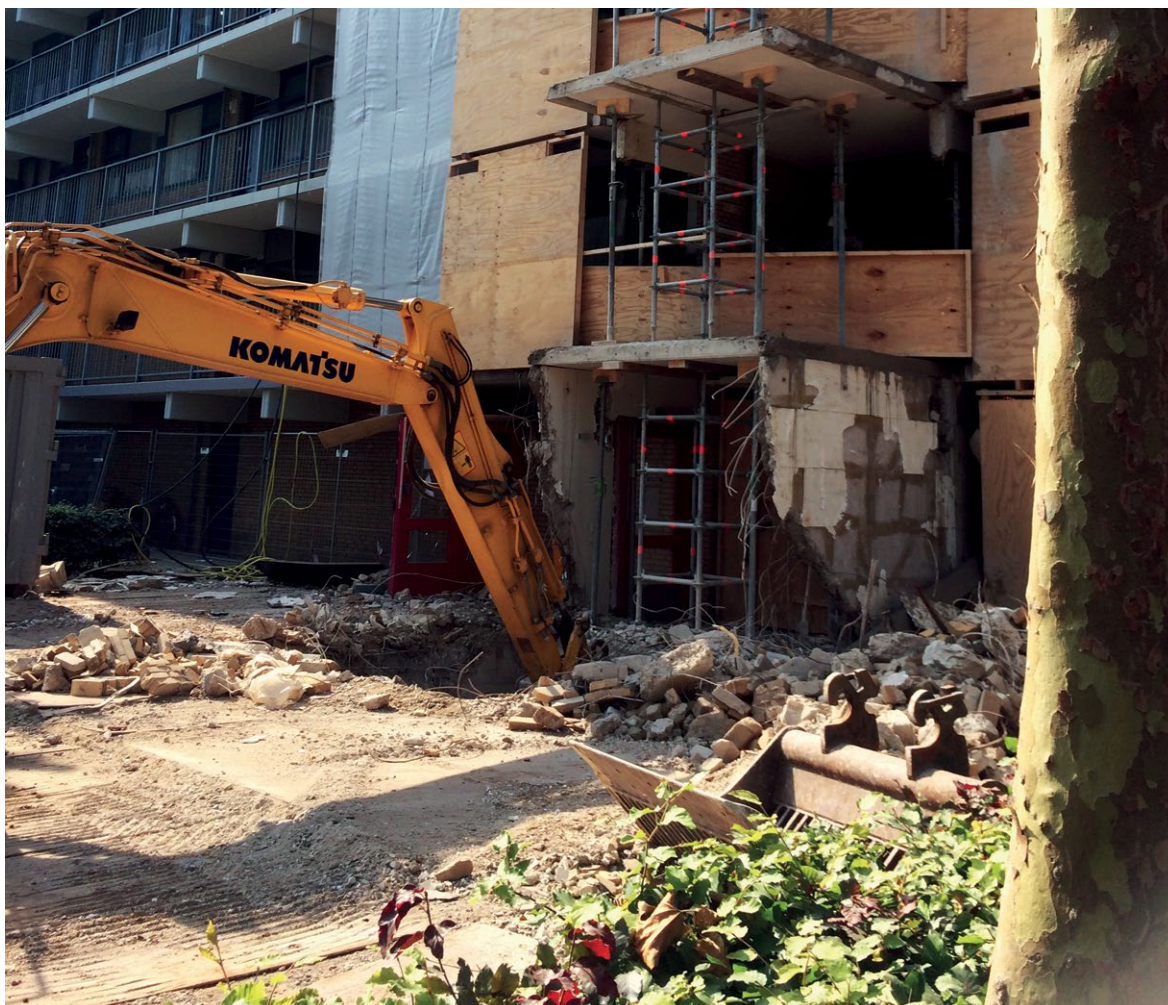
*Figuur 8: Werkzaamheden ter hoogte van de liftput op de ochtend van 4 september 2014; scheppen van puin afkomstig van sloop liftschacht. (Bron: aannemer)*

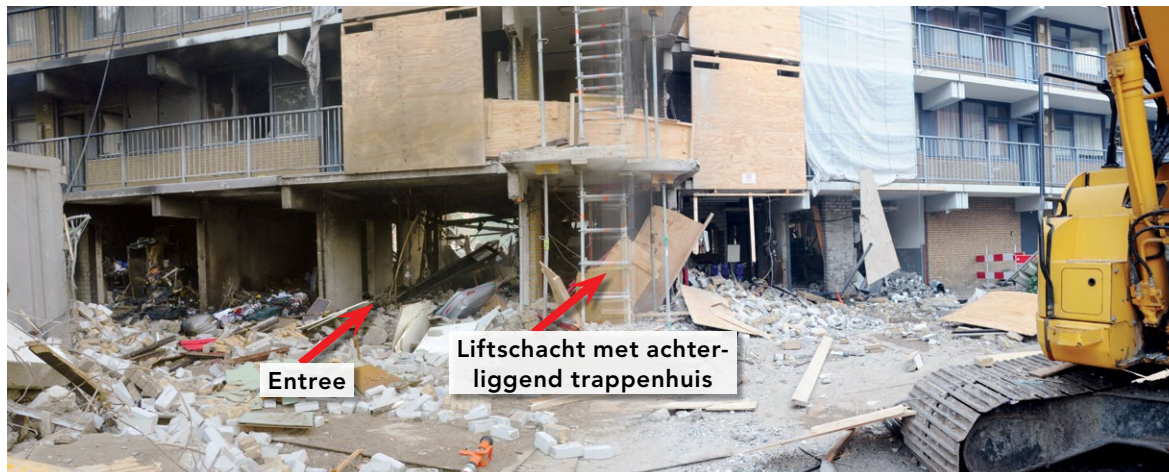
De schade aan het gebouw was aanzienlijk. Zowel aan voor- als achterzijde zijn grote delen van de gevel op de begane grond weggeblazen. Aan de achterkant van de flat, waar de schade nog groter was dan aan de voorzijde (waar de werkzaamheden plaatsvonden), zijn van appartementen op de eerste verdieping delen van de vloer en meerdere balkons ingestort. Na de explosie stond het deel van het flatgebouw ter linkerzijde van de gesloopte liftschacht in brand. Meerdere appartementen op de eerste verdieping zijn uitgebrand. Rechts van de liftschacht is alleen schade ontstaan door de explosie.

Figuur 9: Voorzijde van het flatgebouw na de explosie. (Bron: Politie, Forensische Opsporing)

<sup>30</sup> De Key heeft besloten de zwaar beschadigde woningen van het flatgebouw De Beukenhorst te herstellen. Naar verwachting zijn deze werkzaamheden eind mei 2015 afgerond. (Bron: website De Key)

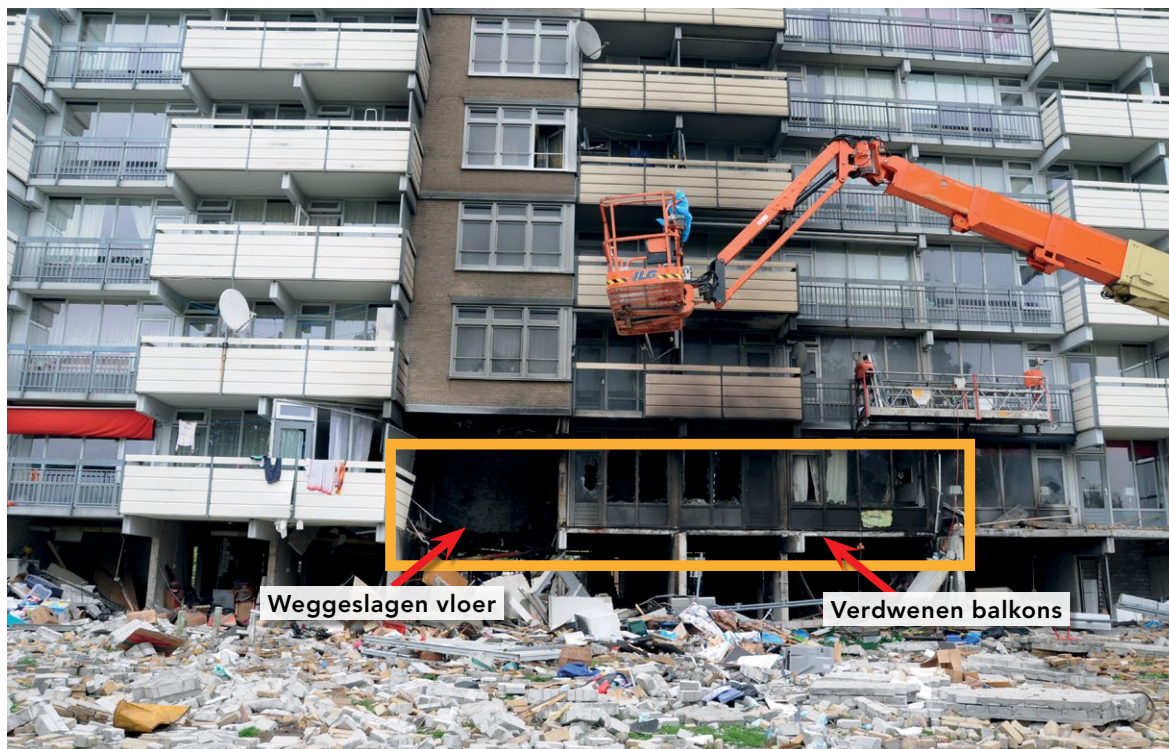
Figuur 10: Achterzijde van het flatgebouw na de explosie. (Bron: Politie, Forensische Opsporing)

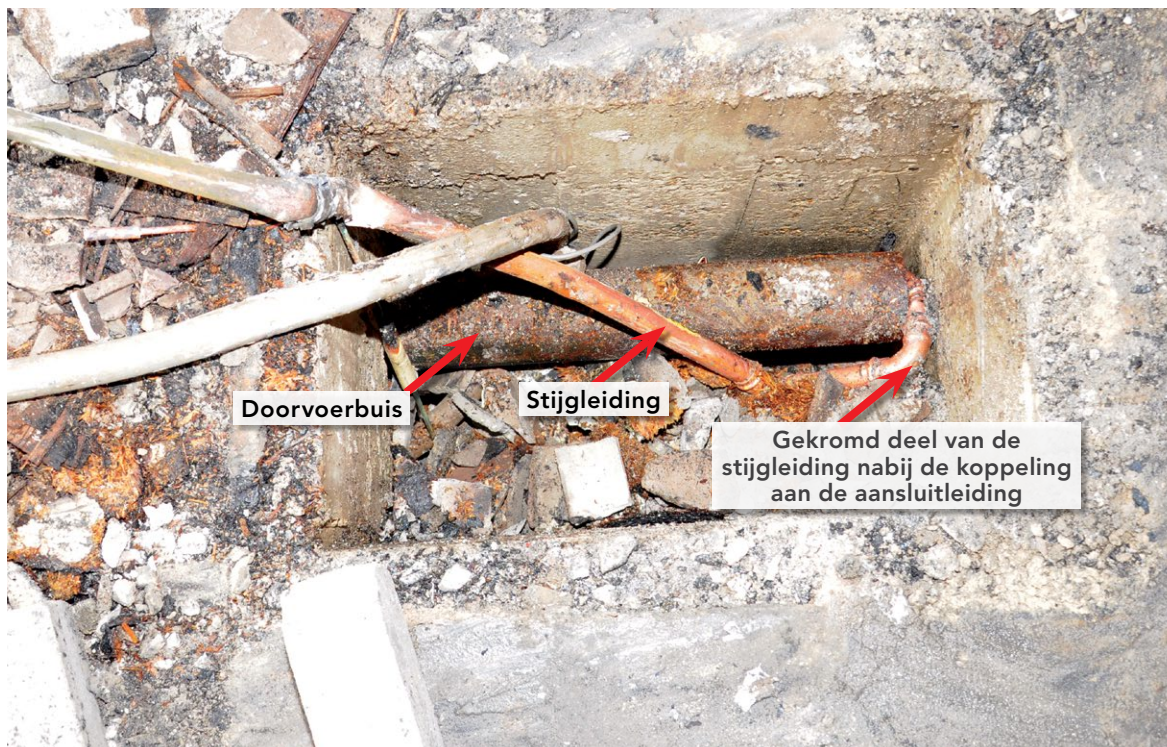
De ijzeren doorvoerbuis werd op 4 september door de handelingen van de kraanmachinist met kracht in horizontale richting verplaatst, in de richting van het flatgebouw. Hierbij werd de rand van de doorvoerbuis tegen het bochtwerk van de gasleiding geduwd, welke klem kwam te liggen tussen de rand van de doorvoerbuis en de wand van het putje (zie figuur 11). Door deze krachten ontstond een deuk in de gasleiding (zie figuur 12) en is een koppelstuk net voor het bochtwerk losgeraakt (zie figuur 13).

Figuur 11: Aangekomen situatie in vloer in gebouw. (Bron: Politie, Forensische Opsporing)

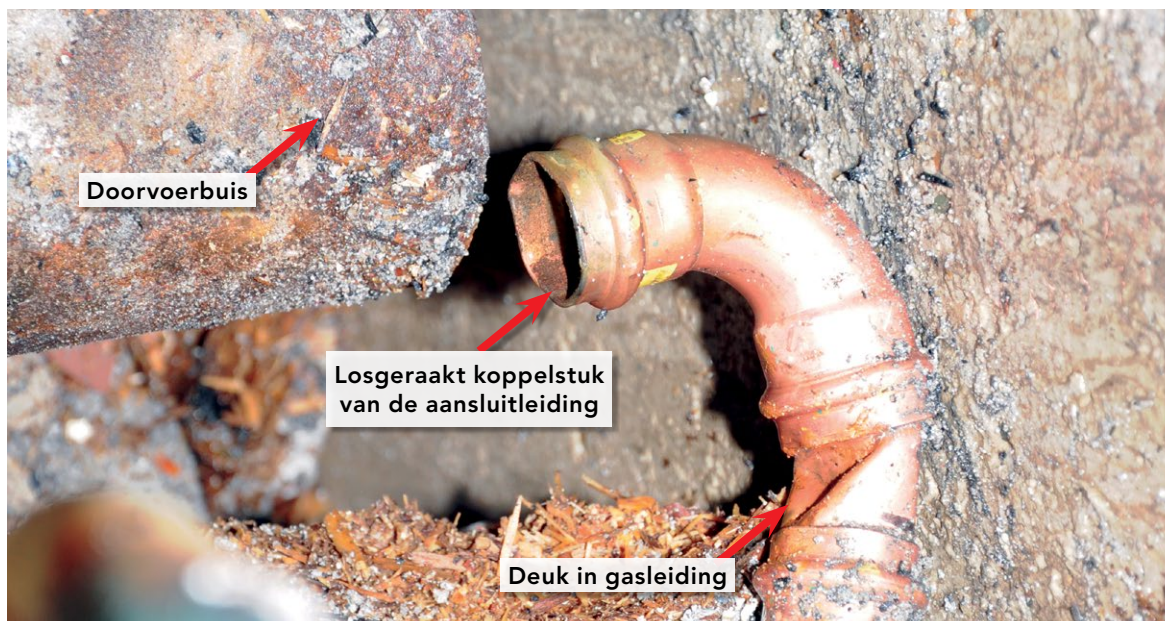
De hierin gelegen gasleiding, het stuk leidingwerk naar de stijgleiding en de stijgleiding zelf waren vervormd en beschadigd maar gasdicht. Conclusie van het technisch onderzoek van KIWA is dat ontwerp, aanleg en dichtheid van de aansluitleidingen voldeden aan normen en keuringseisen.<sup>31</sup>

Figuur 12: Doorvoerbuis en losliggende gasleiding. (Bron: Politie, Forensische Opsporing)

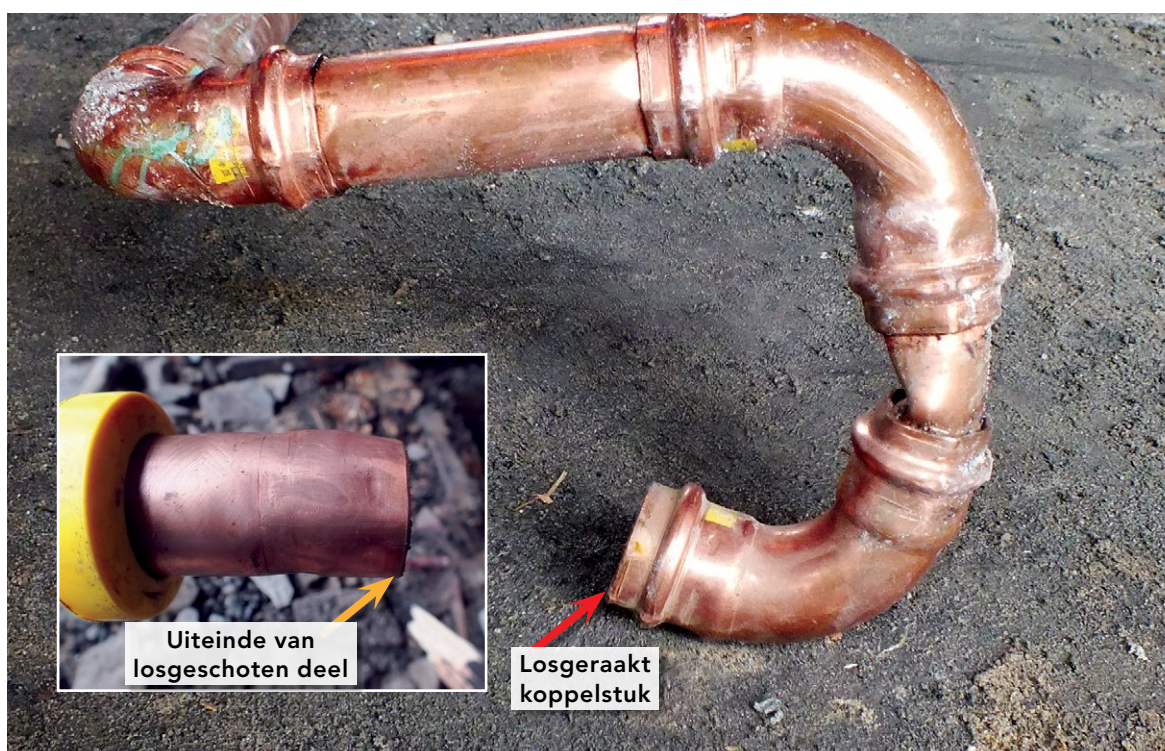
Figuur 13: Bochtwerk van de gasleiding. (Bron: Politie, Forensische Opsporing)

Door het losraken van een koppelstuk kon gas uit de aansluitleiding stromen en zich ophopen in de bovenliggende ruimten in het gebouw (bergingen, trappenhuis, technische ruimten). Gezien de omvang van de uiteindelijke schade is het waarschijnlijk dat een aanzienlijke hoeveelheid gas heeft kunnen uitstromen en vervolgens tot ontsteking is gebracht. De tijd tussen het aantreffen van de leiding en de explosie is rond de 40 minuten, de periode tussen de telefonische melding van het gaslek van de aannemer aan de netbeheerder en de explosie is ongeveer 15 minuten. De ontstekingsbron van de explosie is niet vastgesteld.

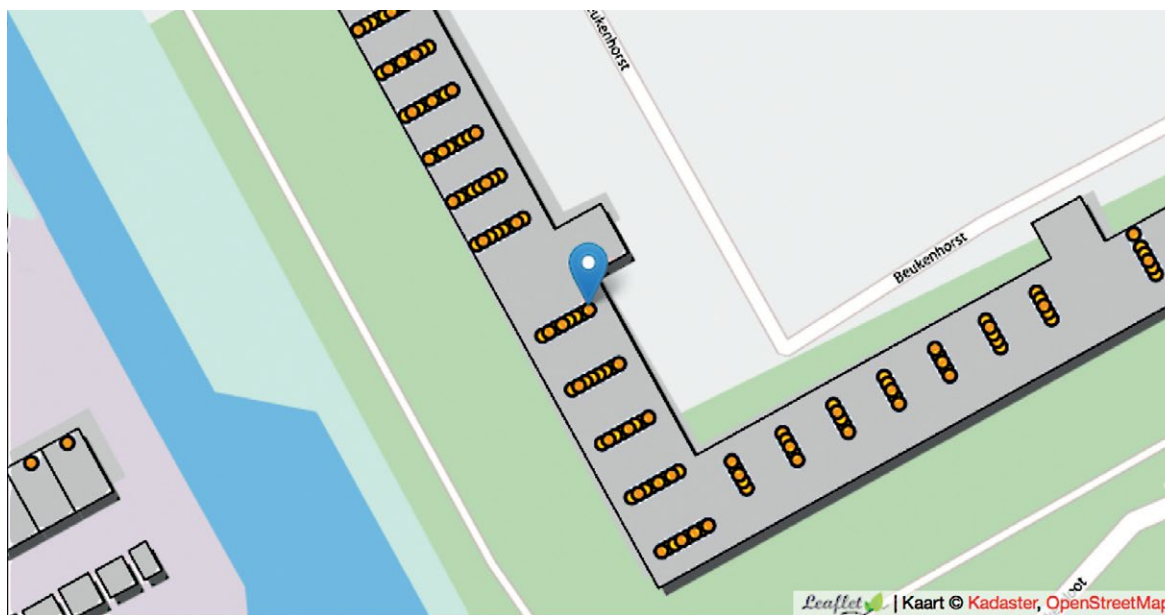
Informatie over aansluitleidingen is in het KLIC-informatiesysteem gekoppeld aan huisnummers.<sup>35</sup> Het KLIC-informatiesysteem maakt hierbij gebruik van een adreslocatie van dat huisnummer, een puntlocatie met x,y-coördinaten. Ter illustratie zijn in onderstaand figuur de adreslocaties uit het BAG van de adressen rondom het werkgebied bij het flatgebouw De Beukenhorst gegeven.

Figuur 14: Flatgebouw De Beukenhorst met adreslocaties uit BAG en blauwe markering bij huisnummer 121.  
(Bron: <http://www.javawa.nl/zoekadres.html>)

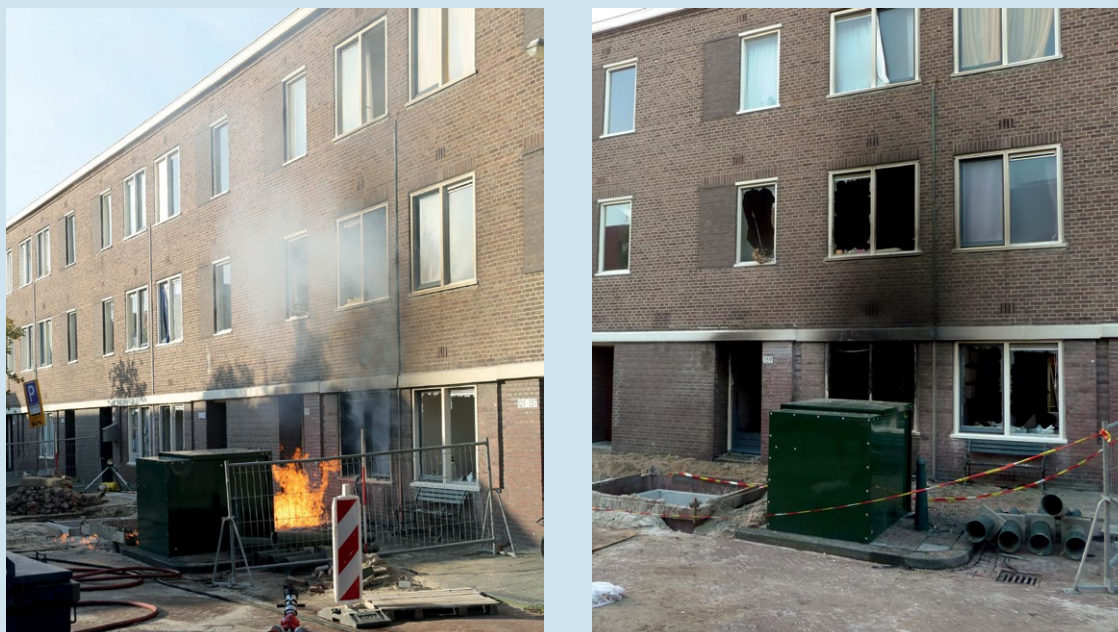
*Figuur 15: Foto's van na de explosie met gasbrand in geul met gasleiding (Bron: Regio15.nl) en impressie van de schade aan voorzijde woningen. (Bron: Onderzoeksraad voor Veiligheid)*

Achteraf is vastgesteld dat een koppelstuk (mof), dat twee leidingdelen verbindt, is losgeschoten. Het uitstromende gas (uit beide open uiteinden) is zeer waarschijnlijk door de ondergrond onder de fundering van de woningen door of via doorvoeringen in de fundering naar de kruipruimte onder de woningen gestroomd. Vanuit de kruipruimte is het gas ook de woning ingestroomd. Vervolgens is het gas in de woning of in de kruipruimte explosief ontbrand. De bron van de ontsteking is niet bekend.
