ONDERZOEKSRAAD  
VOOR VEILIGHEID

# Rapportage Ongevallen Scheepvaart

mei - november 2017

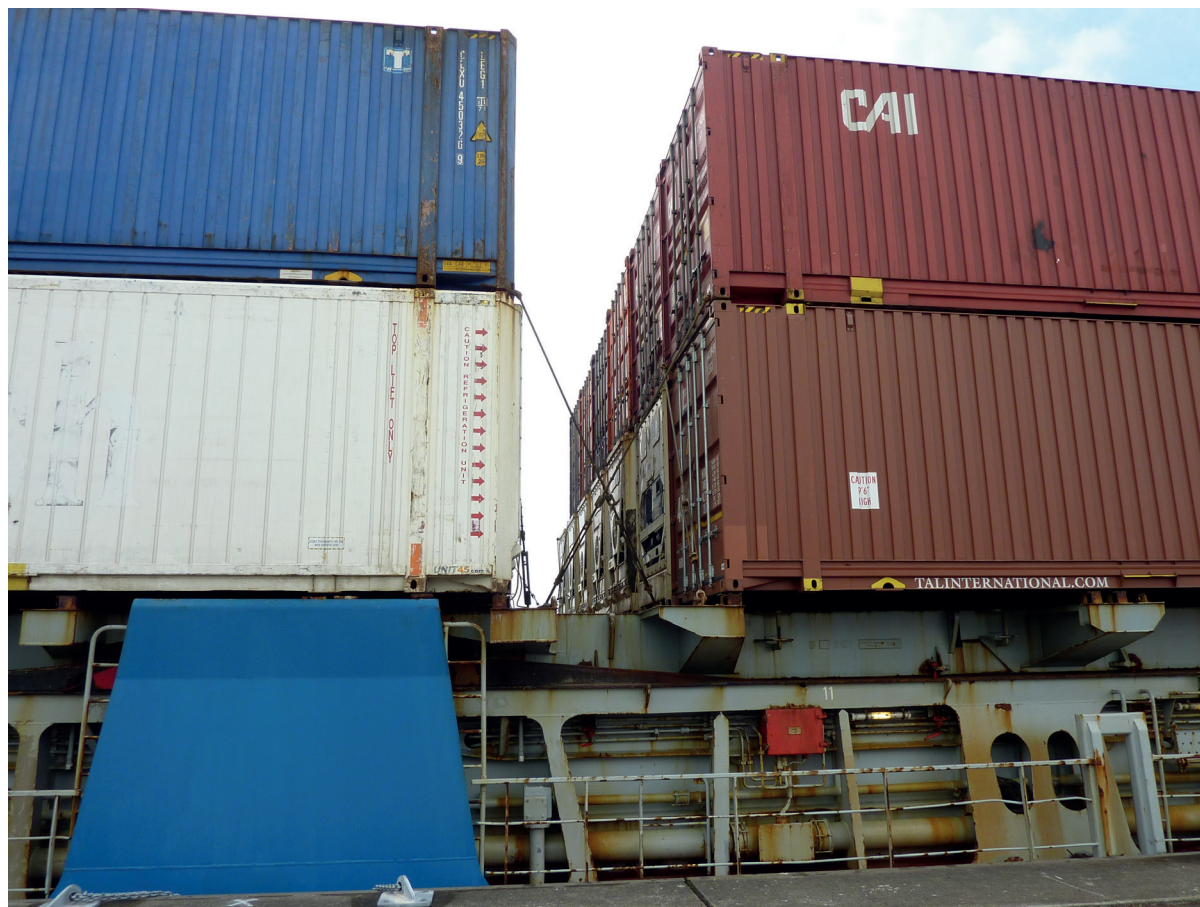
- Het slachtoffer is om het leven gekomen doordat een container waar hij zich onder bevond werd teruggeplaatst.
- Er waren geen duidelijke en consistente afspraken aanwezig over de samenwerking tussen de boordploeg en walploeg over laad- en loswerkzaamheden in de haven. Hierdoor ontbrak ook een overkoepelende en unieke toezicht- en verantwoordelijkheidsrol. Het onderzoek gaf aanleiding te twijfelen aan het veiligheidsbesef op het management niveau. Door het ontbreken van toezicht op de uitvoering op de werkvloer, werd effectief aan de werkvloer overgelaten om geconstateerde veiligheidsrisico's weg te nemen. Het onderzoek liet zien dat dit kon resulteren in een eigen invulling van werkzaamheden zonder dat daarbij een gezamenlijk veiligheidsperspectief werd nagestreefd.

Positie tussen de containers.

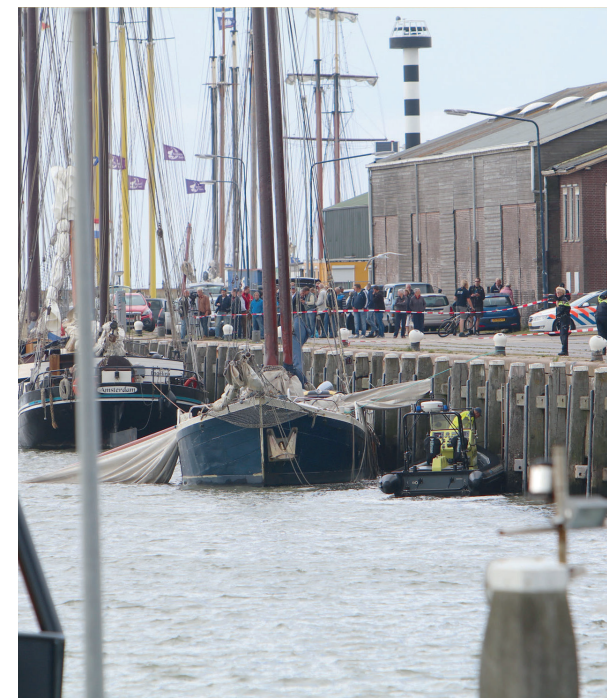
Hoewel de mastbreuk voor de betrokkenen als een volslagen verrassing kwam, bleek uit het onderzoek dat hier een proces van ten minste vier jaar aan vooraf is gegaan. In deze periode drong water diep in de mast waarna het de mast niet meer kon verlaten. Het opgesloten water veroorzaakte na verloop van tijd een rottingsproces in het binnenste van de mast. Het houtrot breidde zich in de laatste twee jaar dusdanig uit, dat de mast bijna al zijn sterkte verloor.

Amicitia na ongeval. (Foto: CAMJO media/Jaring Rispen)

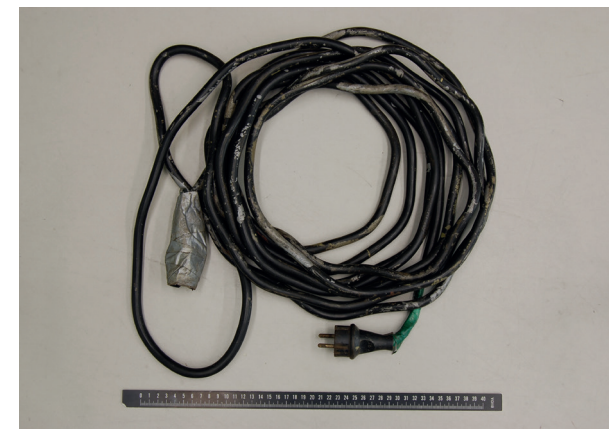
- Het slachtoffer is waarschijnlijk overleden als gevolg van elektrocutie. Hij had een snoer bij zich waar een fitting en een stekker aan waren geknutseld; dit samenstel was ondeugdelijk samengesteld. Het slachtoffer heeft waarschijnlijk de fase vastgepakt door een opening ter hoogte van de fitting. Er werd geen gebruik gemaakt van veilige spanning.
- Het slachtoffer onderschatte mogelijk het gevaar van werken met elektriciteit aan boord. De risico's van elektriciteit zijn groter bij het werken in een besloten ruimte. Naast het gebleken risico van elektrocutie bracht dit ook brand- en explosiegevaar met zich mee.
- Met alle risico's van verfwerkzaamheden in een besloten ruimte in het achterhoofd valt te betwijfelen of dit werk in de tank op dat moment door de scheepsbemanning uitgevoerd had moeten worden.

Snoer gebruikt in tank (Foto: Nederlands Forensisch Instituut)

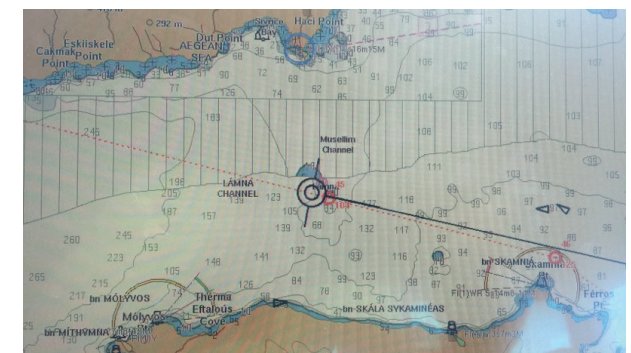
Weergave sectorenlichten in ECDIS.

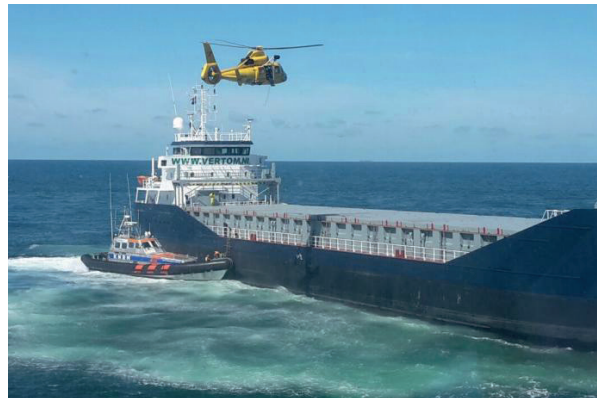
Op 26 juni 2017 ontstond er brand in de machinekamer van een Nederlands vrachtschip. De bemanning wist de brand te blussen waarna het schip naar de haven is gesleept. Het schip was onderweg naar Rotterdam en bevond zich reeds in de aanloop naar de haven. Door de brand raakten twee bemanningsleden gewond en liep het schip ernstige schade op. De onderzoeksraad is een onderzoek gestart naar dit voorval.

Foto van de hulpverlening. (Foto: Floris Visser)

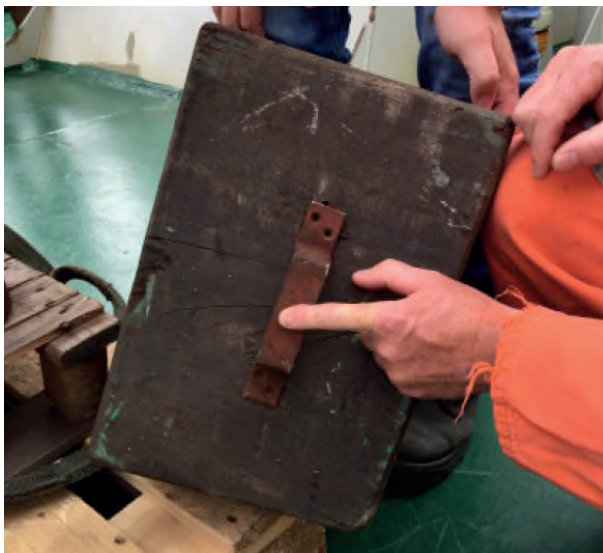
Tijdens hijswerkzaamheden aan boord van het Nederlands gevlagde schip Artemis raakte op 29 mei 2017 een hulpspud los en raakte een bemanningslid op het hoofd. De hulpspud, een houten blok om iets mee vast te zetten, werd opgehesen door een *soft sling* door het handvat. Het handvat raakte tijdens het hijsen echter los van het blok. Het blok viel in eerste instantie op een persleiding, waarna het van richting veranderde en een bemanningslid op zijn helm en in zijn gezicht raakte. Het bemanningslid liep hierbij meerde fracturen op.

Het blok met waar het handvat hoort te zitten. (Foto: Van Oord Dredging and Marine Contractors)

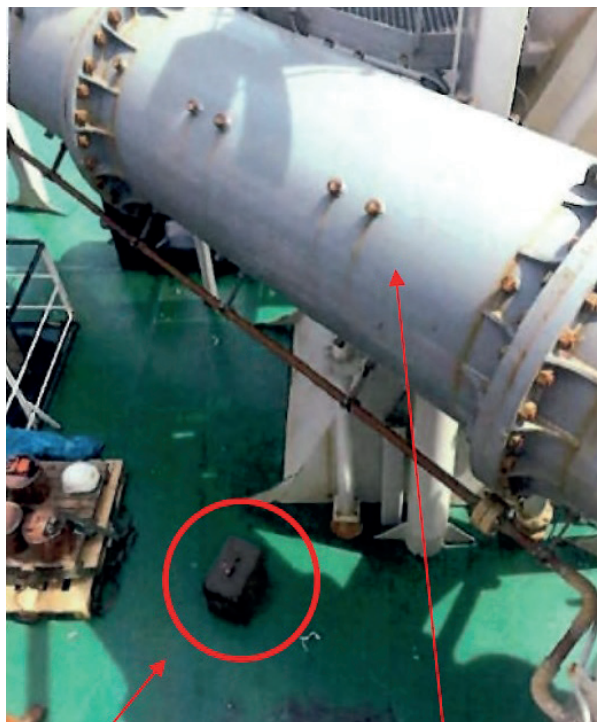
Het blok en de persleiding. (Foto: Van Oord Dredging and Marine Contractors)

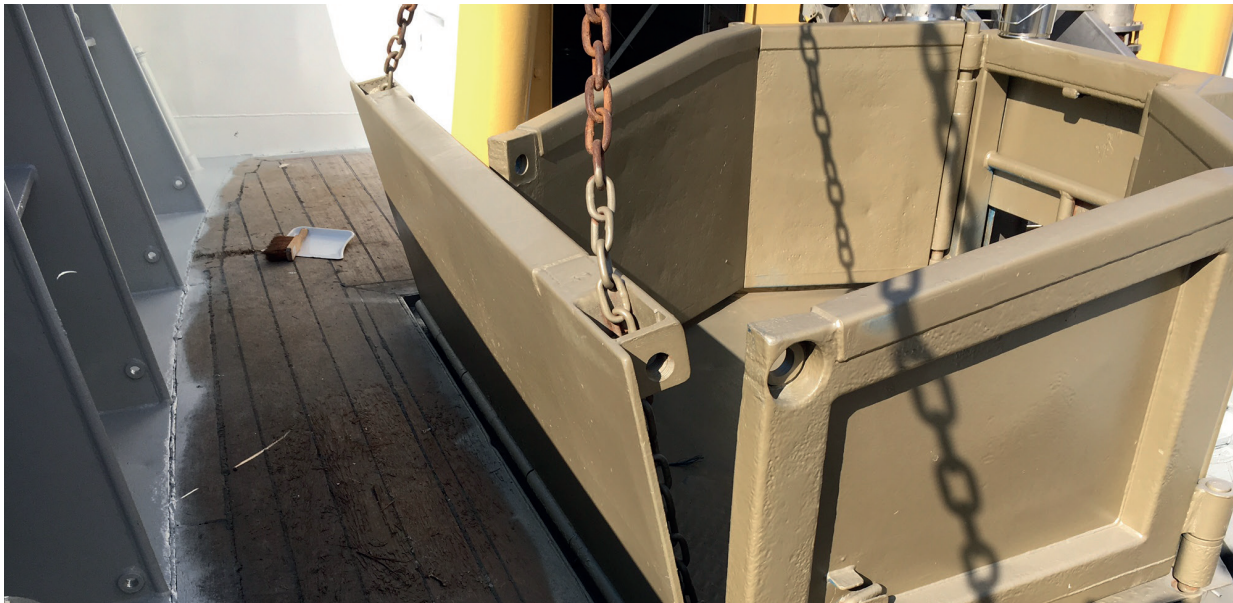
Op 19 juni 2017 liep, aan boord van het Nederlandse vissersschip Jacob Cornelis (SCH145), een bemanningslid een breuk aan scheen- en kuitbeen op. De bemanning was het schip gereed aan het maken voor de aanstaande dokking. De stortbakken stonden provisorisch opgeklapt in verband met verfwerkzaamheden. Tijdens het ongeval was de bemanning bezig de jumperblokken naar de wal te brengen om te laten overhalen. Het blok werd met de jumperdraad gehesen en door de bemanning naar de wal getrokken. Tijdens het van boord hijsen van één van de jumperblokken kwam deze tegen de zijdeur van de stortbak aan. De zijdeur klapte naar beneden en daarmee kwam het onderbeen van het slachtoffer bekneld te zitten tussen de zijdeur en de verschansing. De bemanning heeft daarna heel snel de zijdeur weer opgetild en het slachtoffer bevrijd.

Zijdeur en verschansing Jacob Cornelis. (Foto: Eigenaar Jacob Cornelis)

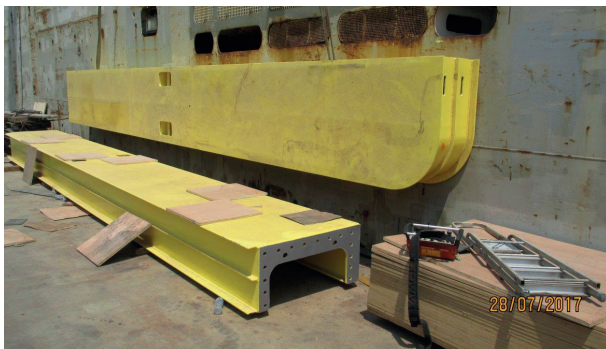
Een deel van het tijdelijk dokschoot moest opgetild worden met een kraan. Tijdens het hijsen bewoog het tijdelijk dokschoot richting de dokwand. De eerste stuurman probeerde met zijn hand de beweging te stoppen en raakte daarbij met enkele vingers bekneld.

Tijdelijk dokschoot in de kraan tegen dokwand. (Foto: RollDock Shipping)

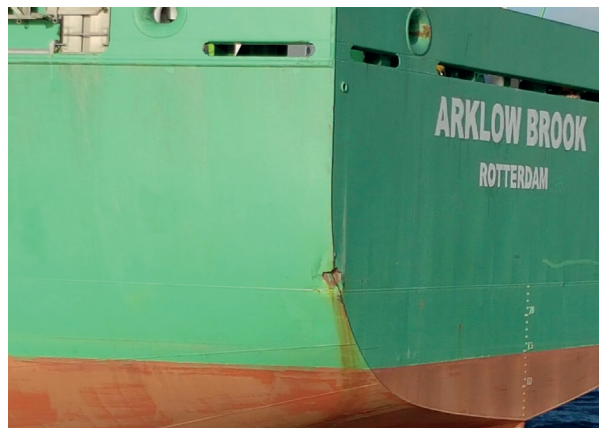
Twee duwbakken (Imperial I en Imperial IV) zijn door harde wind in de avond van 4 augustus 2017 losgeraakt van hun ankers en richting het Nederlandse vrachtschip Arklow Brook gedreven. Aan boord van de Arklow Brook was men die dag bezig geweest met lossen. Toen de duwbakken het schip raakte, was men al aan het rusten. De Arklow Brook liep hierbij zodanige schade op dat niet direct doorgevaren mocht worden.

Schade aan de Arklow Brook. (Foto: ILT)

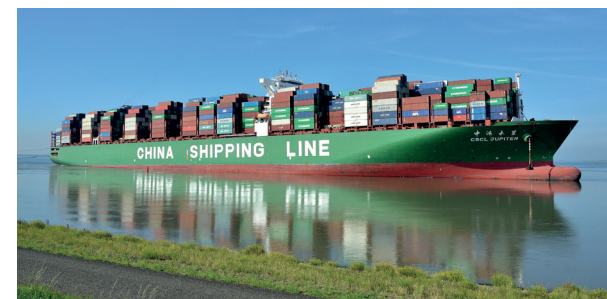
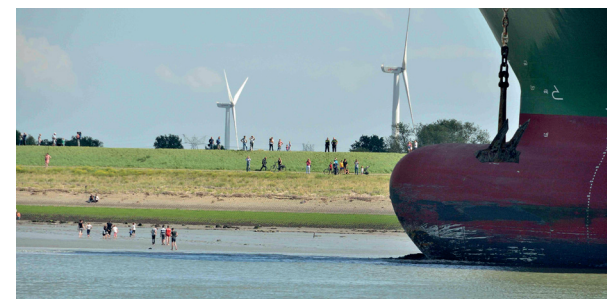
Op maandagochtend 14 augustus 2017 liep het containerschip CSCL Jupiter, varende onder de vlag van Hong Kong, aan de grond in het Nauw van Bath. Het schip was uit de haven van Antwerpen vertrokken voor een reis naar Hamburg. Tijdens het inzetten van de manoeuvre om de bocht in het Nauw van Bath te nemen liep het roerwerk vast. Noodmaatregelen mochten niet meer baten en de CSCL Jupiter liep aan de grond. De doorvaart op de Westerschelde naar Antwerpen werd voor het scheepvaartverkeer geheel afgesloten. Op maandagavond 14 augustus 2017 omstreeks 21.00 uur is het schip bij hoogwater vlot getrokken. Het schip is daarna naar de haven van Antwerpen gesleept. De CSCL Jupiter had aan de buitenzijde geen zichtbare schade.

CSCL Jupiter aan de grond. (Foto: Politie)

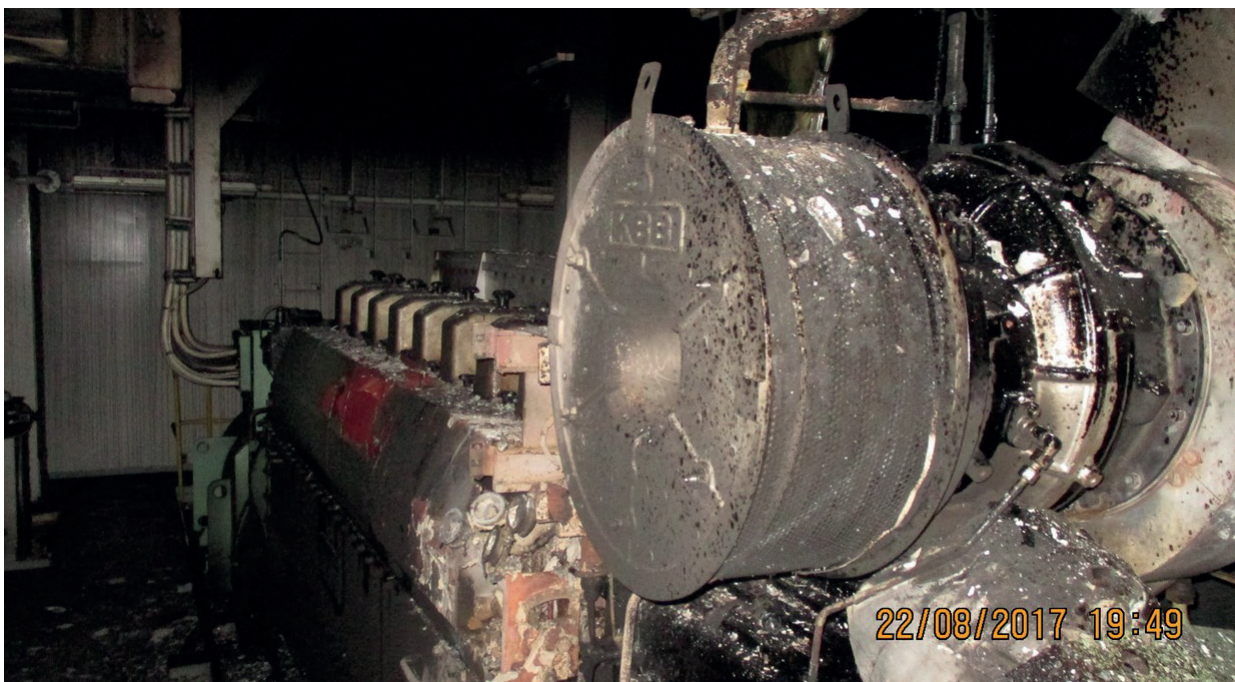
Het automatisch brandmeldsysteem werd geactiveerd door een brandindicatie in de machinekamer. De werktuigkundigen hebben de oorzaak van activatie van het brandmeldsysteem onderzocht. Bij het betreden van de machinekamer namen ze rook en vlammen waar. Daarop sloten zij de machinekamertoegang en hebben onmiddellijk de quick-closing valves geactiveerd.

De generator van de Maersk Pembroke na de brand. (Foto: crew Maersk Pembroke)

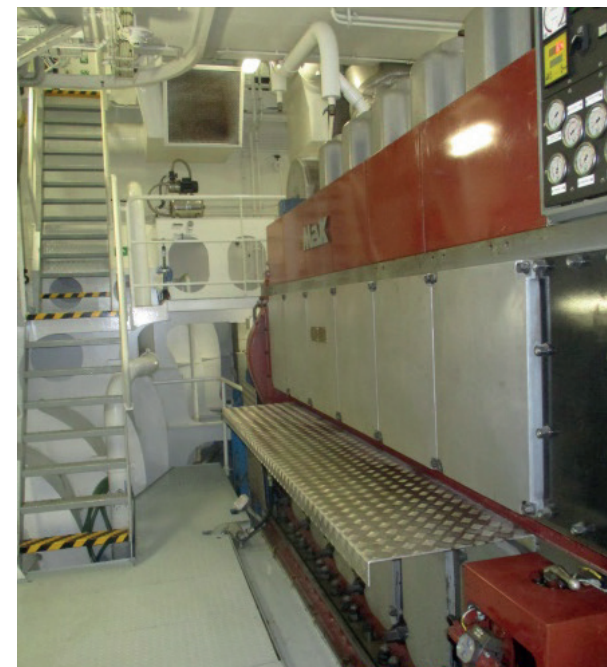
Op 30 september 2017 viel de hoofdwerktuigkundige, aan boord van het Nederlandse vrachtschip Symphony Star, van een hoger gelegen motorbordes en liep daarbij een ernstige beenwond op. Het schip voer in Golf van Biskaje en was net overgeschakeld van MGO naar HFO toen een van de brandstofpompen op de hoofdmotor haperde. De hoofdwerktuigkundig klom op het motorbordes om het probleem op te lossen toen hij zijn evenwicht verloor en achterover op het lager gelegen dek terecht kwam.

Motorplateau Symphony Star. (Foto: Symphony Shipping)
