# Fatale flatbrand in Arnhem

Lessen voor brandveiligheid

*Den Haag, juli 2021*

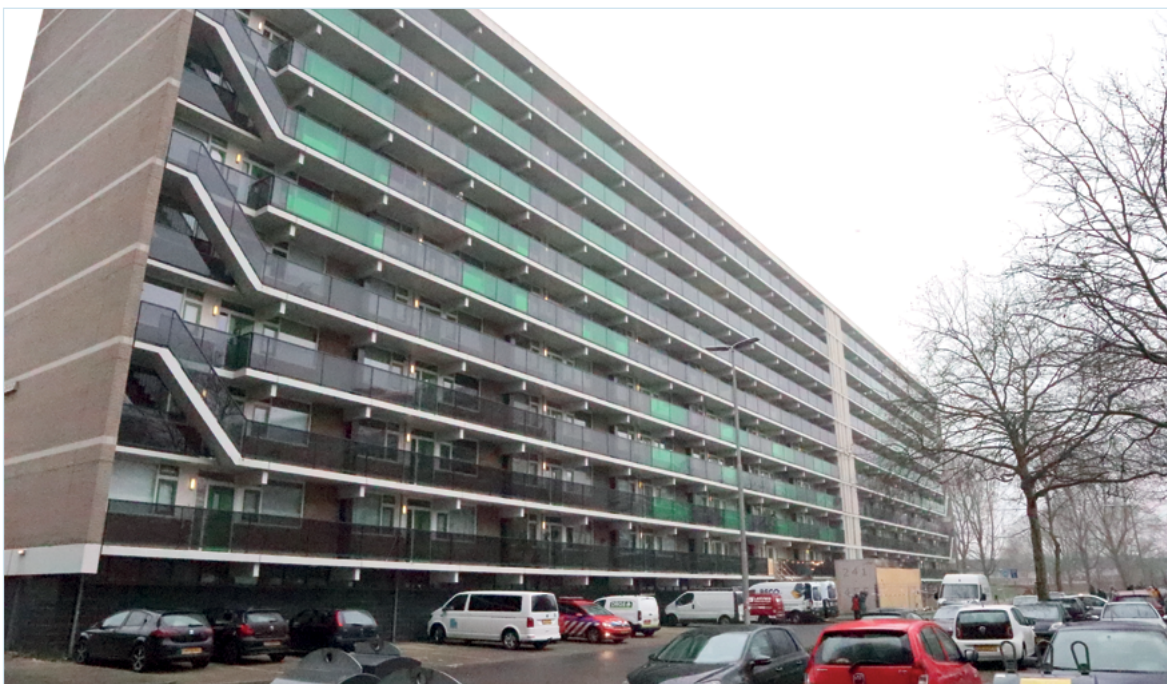
Aan het Gelderseplein in Arnhem staan twee galerijflats. Deze flats, van woningcorporatie Vivare, zijn gebouwd omstreeks 1968 en bieden samen ruimte aan in totaal 228 woningen. De flat waar de brand woedde (zie figuur 1) heeft tien bouwlagen.

Figuur 1: Flat waar de brand op Nieuwjaarsdag 2020 woedde. (Bron: Onderzoeksraad voor Veiligheid)

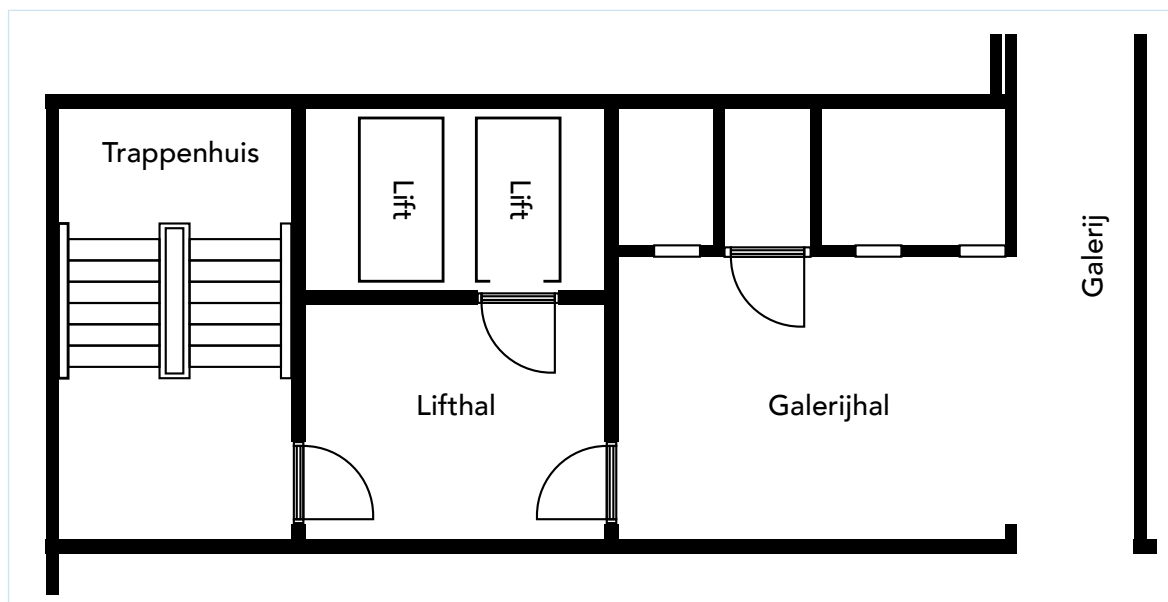
Op de begane grond zijn de entreehal, de bergingen en enkele algemene ruimten gesitueerd, zie figuur 4 voor een plattegrond. Daarboven bevinden zich negen woonlagen met 108 woningen in totaal, die door ongeveer 240<sup>9</sup> mensen werden bewoond. De woningen konden<sup>10</sup> vanuit de entreehal worden bereikt via het centrale trappenhuis of met de lift. Deze kwamen op elke verdieping uit op een lifthal (zie figuur 2 voor de lay-out van deze lifthallen). Vanuit de lifthal kon de niet-besloten galerijhal worden bereikt, waarvandaan via de galerijen kon worden doorgelopen naar de woningen en vice versa.

Figuur 2: Geschematiseerde plattegrond van de lifthallen op de verdiepingen van de flat.

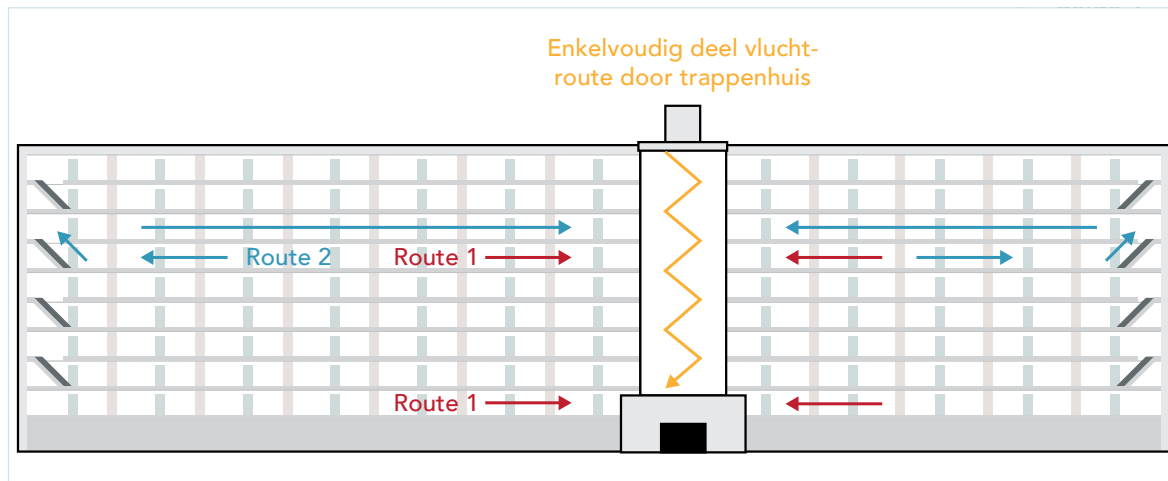
De primaire vluchtroute uit de woningen liep op alle verdiepingen via de galerij, door de galerijhal, de lifthal, het centrale trappenhuis en uiteindelijk via de entreehal naar buiten. Vanuit de woningen op de tweede tot en met de negende verdieping was het tevens mogelijk om via een tweede route het centrale trappenhuis te bereiken. Dit werd mogelijk gemaakt doordat zich aan de kopse kanten van de galerijen van die verdiepingen noodtrappen bevonden, die telkens twee galerijen met elkaar verbonden. Hierdoor kon vanuit de woningen op die verdiepingen via twee verschillende routes naar het centrale trappenhuis worden gevlucht. De eerste liep over de galerij van de verdieping waar de woning zich bevond rechtstreeks naar het centrale trappenhuis. De tweede liep over deze galerij naar de noodtrap aan de kopse kant en vervolgens via de galerij op de verdieping erboven of eronder weer terug naar het centrale trappenhuis. De galerij op de eerste verdieping had geen trap aan de kopse kant, waardoor vanuit de woningen op die verdieping alleen rechtstreeks naar het centrale trappenhuis gevlucht kon worden. In onderstaande figuur 3 zijn de vluchtroutes aangegeven.

Figuur 3: Vluchtroutes flat.

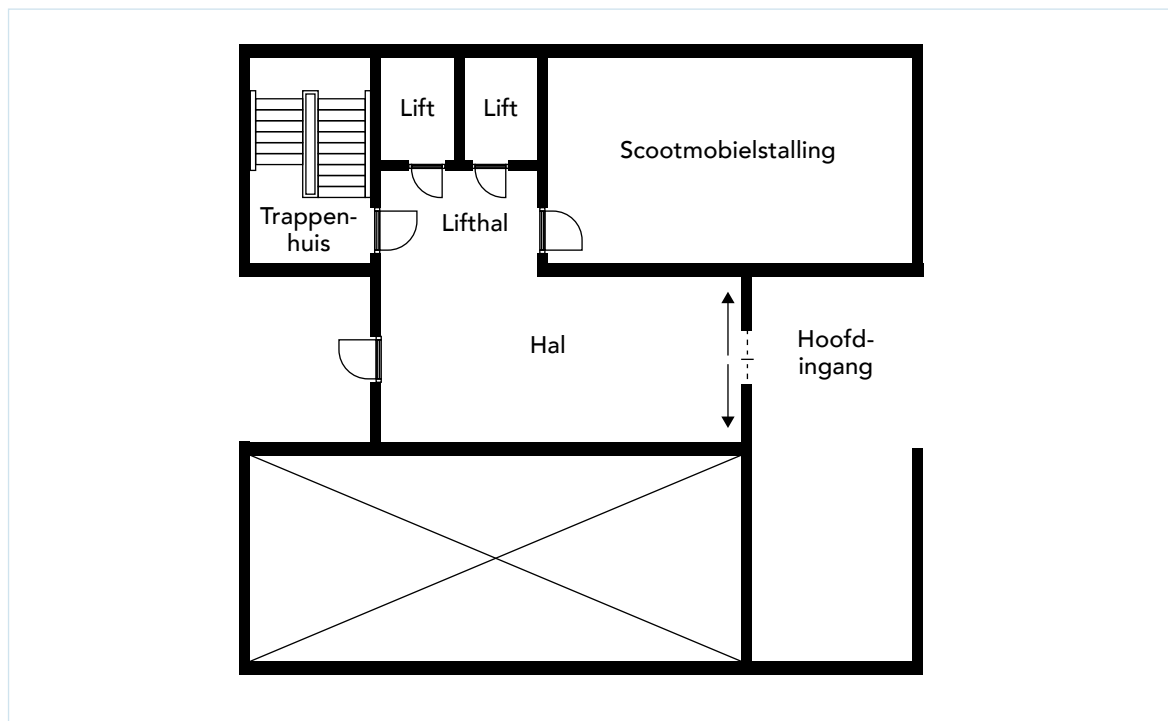
Het entreegedeelte was centraal in het flatgebouw gelegen. De entreehal kende een hoofdingang, die bewoners en bezoekers regulier gebruikten om de flat binnen te komen. Aan de achterkant bevond zich een tweede in-/uitgang. De entreehal was 8 meter diep en had de vorm van een 'L'. De korte poot van de 'L' was de lifthal, die overigens niet gescheiden was van de rest van de entreehal. Entreehal en lifthal hadden een gezamenlijk vloeroppervlak van 37 m<sup>2</sup>. Zie onderstaande figuur 4 voor de plattegrond van de entreehal.

Figuur 4: Geschematiseerde plattegrond van de entreehal van de flat.

In de lifthal bevonden zich vier deuren: twee metalen liftdeuren met kleine ronde raampjes, een deur zonder raam naar de scootmobielstalling en een vierde deur met daarin een lexaanplaat<sup>11</sup> naar het trappenhuis.

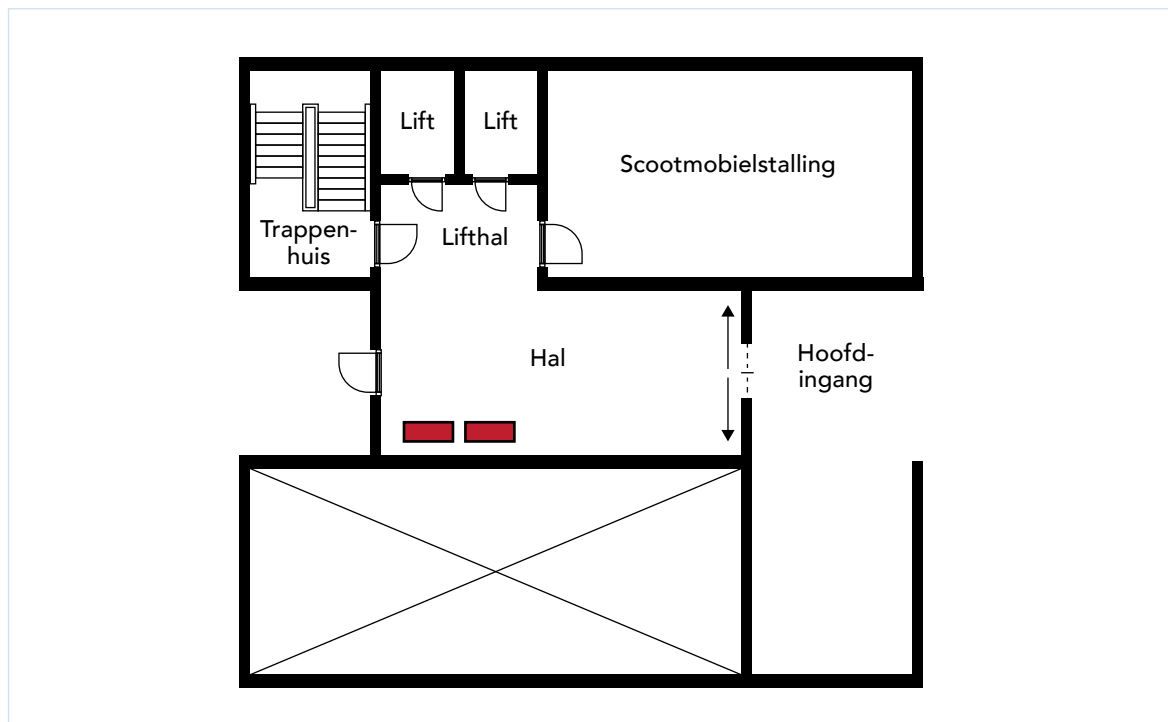
Figuur 5: Geschematiseerde plattegrond van de entreehal van de flat met ingetekend bankstel (rode vlakken).

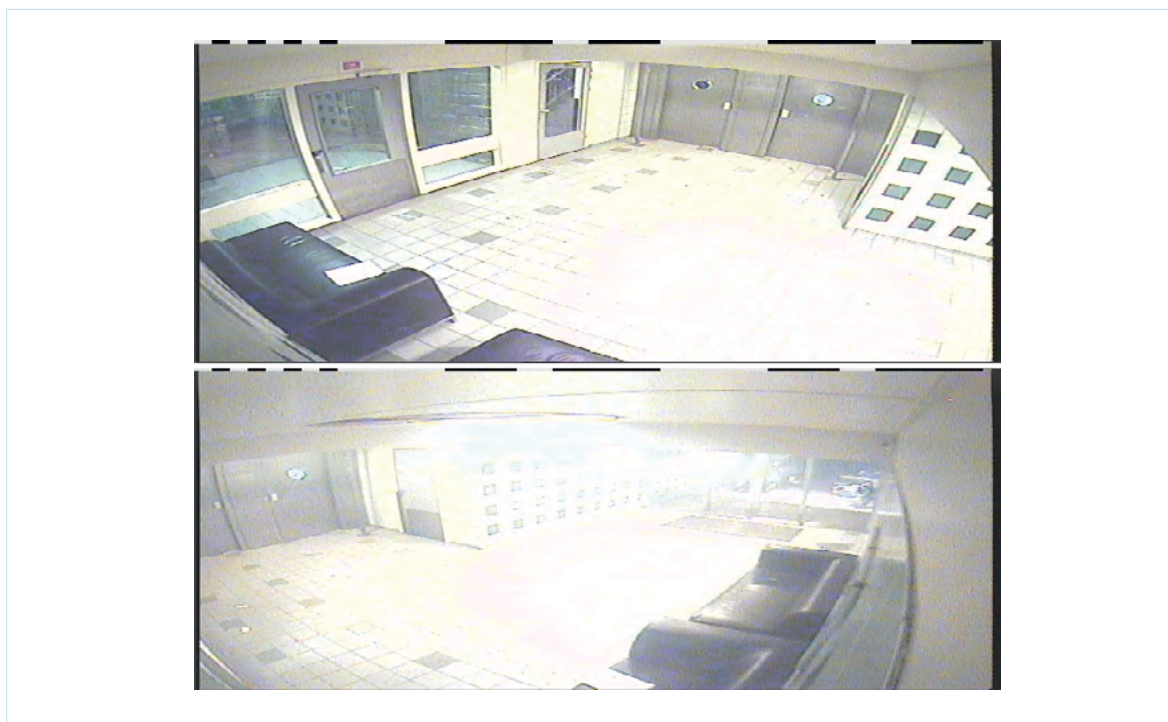
Uit onderstaande figuur 6 blijkt dat het bankstel een zwarte, kunstleren bekleding had. Dit type bankstel is doorgaans gevuld met kunststofschuim.

Figuur 6: 'Stills' van camerabeelden, beide banken tegenover de liftdeuren. Op de bank links het vel papier.

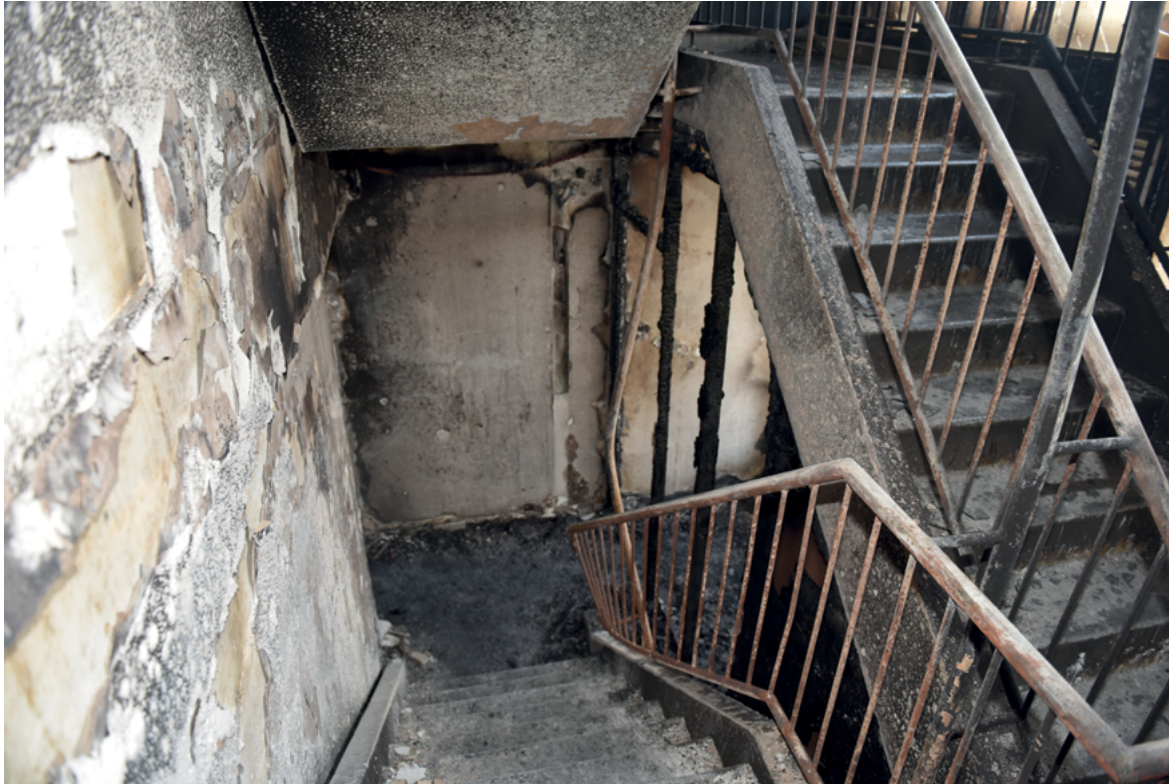
- De lexaanplaat in de deur tussen de entreehal en het trappenhuis. De Brandweer Gelderland-Midden concludeert in haar onderzoek naar de brand dat de lexaanplaat in de deur tussen de entreehal en het trappenhuis tijdens de brand als gevolg van de hoge temperatuur naar beneden is gezakt en is verbrand.<sup>20</sup> Hierdoor kon enerzijds zuurstof vanuit het trappenhuis naar de entreehal stromen, waarmee de brand werd gevoed. Anderzijds konden de brand en de rook zich uitbreiden naar het trappenhuis. Op basis van de brandschade in het trappenhuis op de begane grond en op het bordes tussen de begane grond en de eerste verdieping (zie figuur 8) kan worden vastgesteld dat het onderin het trappenhuis fors heeft gebrand en dat er een stroming van rookgassen door het gehele trappenhuis richting de verdiepingen is geweest.

*Figuur 8: Beeld vanaf het bordes tussen de begane grond en de eerste verdieping. (Bron: Veiligheids- en Gezondheidsregio Gelderland-Midden (2020). Brand Gelderseplein Arnhem – 1 januari 2020.)*

Van deze drie elementen is bekend dat ze bij de oplevering van de flat nog geen onderdeel uitmaakten van de entreehal en het trappenhuis. De lexaanplaat en de betimmering onder de trap zijn begin jaren negentig door of in opdracht van de toenmalige gebouweigenaar toegevoegd, het verlaagde plafond ruim voor 2015. Over deze werkzaamheden is bij Vivare, de huidige eigenaar van het gebouw, verder weinig bekend. Van het verlaagde plafond is bij Vivare niet bekend om welke reden dit is aangebracht. De reden voor het aanbrengen van de houten wandconstructie onder de trap is volgens Vivare dat de ruimte onder de trap werd gebruikt voor allerlei activiteiten die de leefbaarheid van het gebouw ondermijnden. De lexaanplaat is volgens Vivare aangebracht ter vervanging van het veiligheidsglas<sup>22</sup> dat er oorspronkelijk in zat, omdat het glas door vandalisme regelmatig stuk was. Door het gebrek aan documentatie over deze werkzaamheden is het onduidelijk in hoeverre er afwegingen met betrekking tot brandveiligheid zijn gemaakt. In hoofdstuk 3 wordt hier nader op ingegaan.

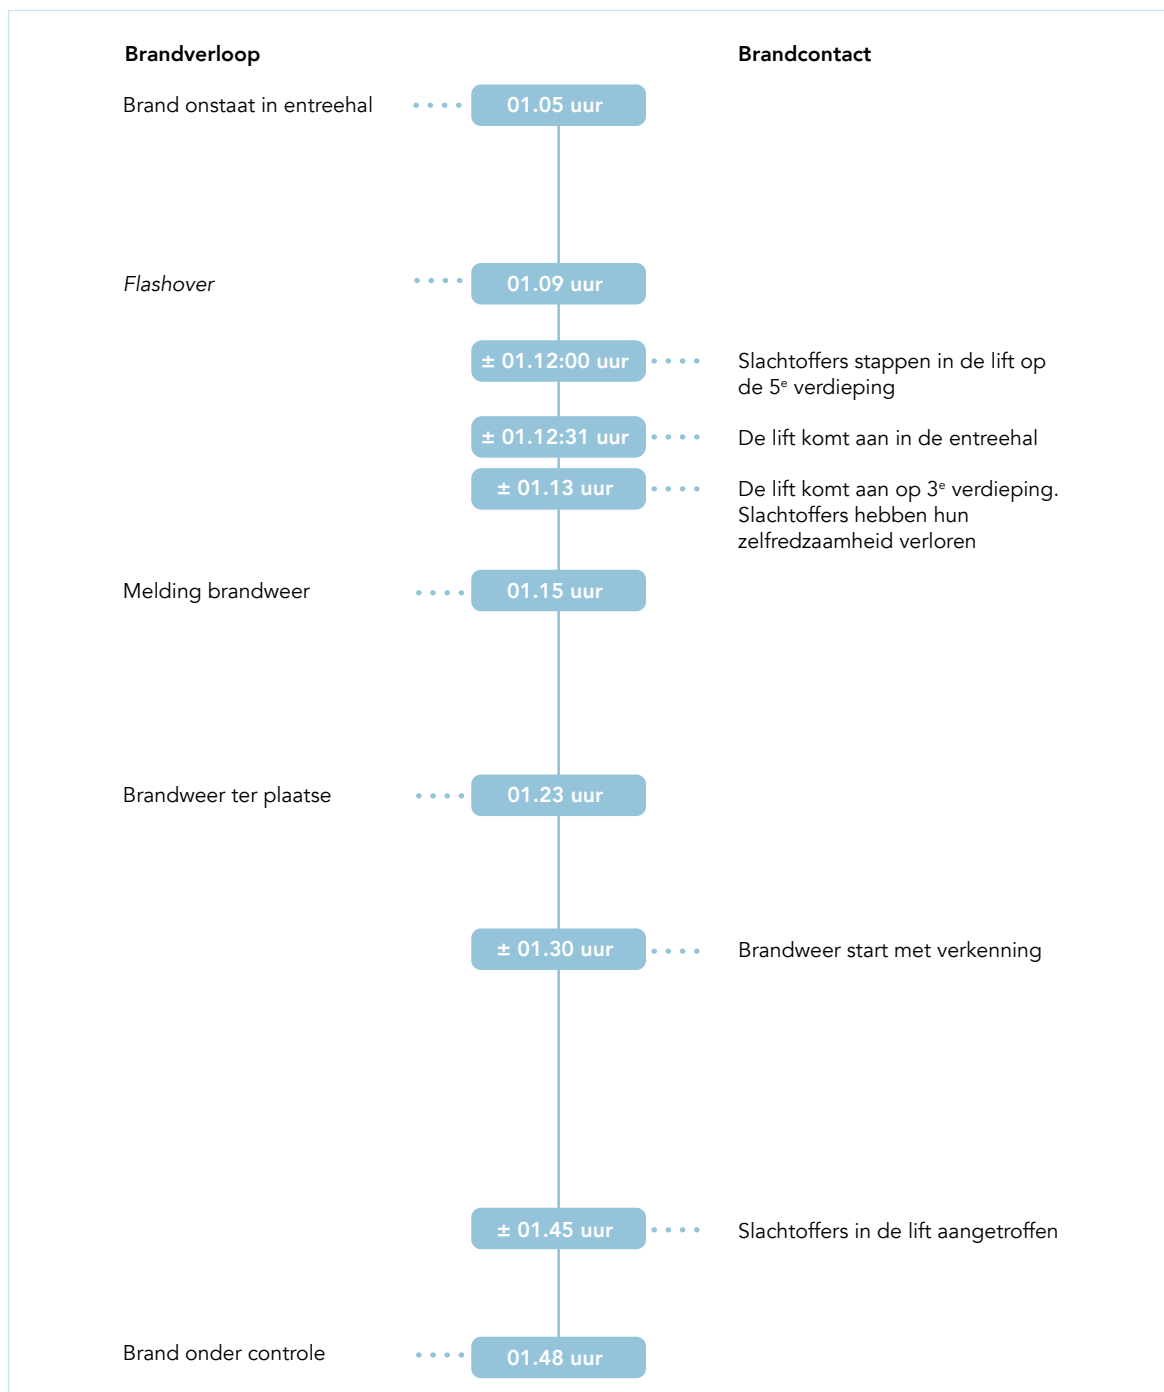
In onderstaande figuur is de tijdlijn van de ontwikkeling van de brand aangevuld met de tijdlijn van het brandcontact, waardoor een compleet beeld ontstaat van de tijdlijn van het voorval.

Figuur 9: Tijdlijn brandverloop en brandcontact.

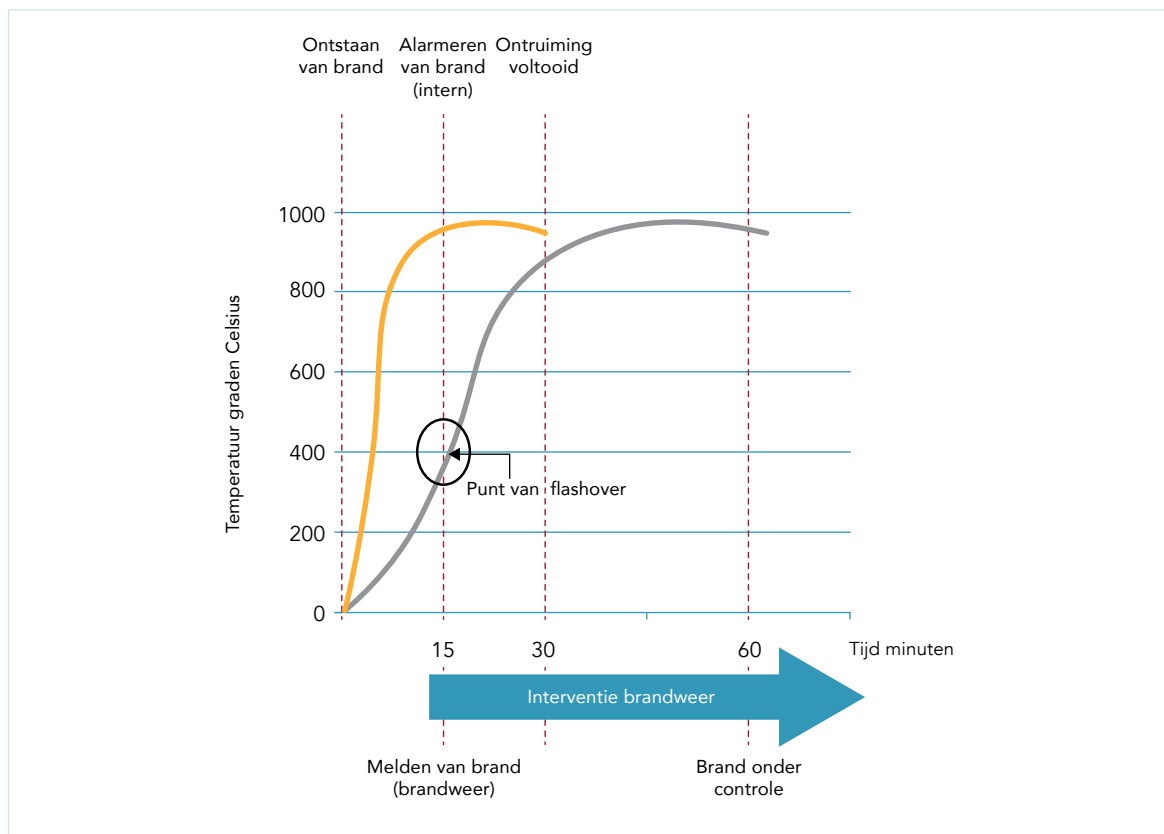
Figuur 12: Huidig normatief brandverloop in grijs. (Bron: Hagen, R. & Witloks, L. (2017), *Basis voor Brandveiligheid*) en het snellere brandverloop van een meubelbrand in geel. Beide curves zijn schematisch en kunnen verschillend verlopen afhankelijk van de brandcondities, zoals de grootte van de ruimte, de ventilatie en de hoeveelheid andere brandbare materialen.

Het brandgedrag van meubels en matrassen met kunststofschuim heeft serieuze consequenties voor woningbranden. Waar iemand jaren geleden na het horen van de rookmelder ongeveer tien minuten de tijd had om de woning te ontluchten, kan een huis ingericht met meubels gevuld met kunststofschuim in nog geen drie minuten volledig in brand en/of vol rook staan.<sup>122, 123</sup> Dit is veel sneller dan het normatief brandverloop waarvan in de wet- en regelgeving en de onderliggende uitgangspunten over brandveiligheid wordt uitgegaan.<sup>124</sup> Dat betekent dat, bij een woningbrand waarbij met kunststofschuim gevulde meubels of matrassen betrokken zijn, bewoners minder tijd beschikbaar hebben om de brand te melden bij de brandweer en de woning te ontluchten. Zeker minder zelfredzame personen lopen daardoor een groter risico. De brandweer zou, om tijdig te kunnen beginnen met blussen en het redden van slachtoffers, ook sneller ter plaatse moeten zijn dan de op dit moment vastgestelde aanrijtijden. Dit is met het huidige aantal brandweerposten en de verdeling van brandweerposten over het land overigens niet of nauwelijks te realiseren.
