ONDERZOEKSRaad  
VOOR VEILIGHEID

# Rapportage Ongevallen Scheepvaart

juli 2022 - december 2022

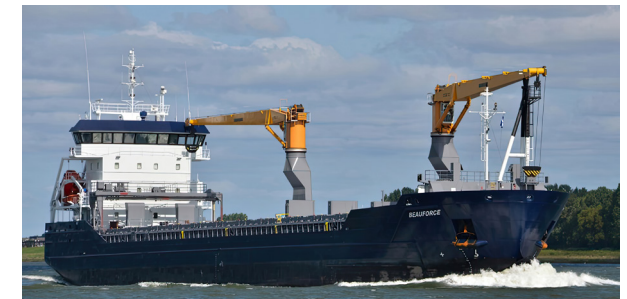
Luikenwagens moeten een noodstop hebben, waarmee een potentiële beknelling nog kan worden voorkomen. In bijna alle gevallen bleek dat de noodstop niet binnen handbereik was voor het slachtoffer en in één geval bleek de noodstop nabij het slachtoffer ook defect te zijn, zonder dat dit bekend was bij de bemanning.

Beauforce. (Bron: Vertom-Bojen)

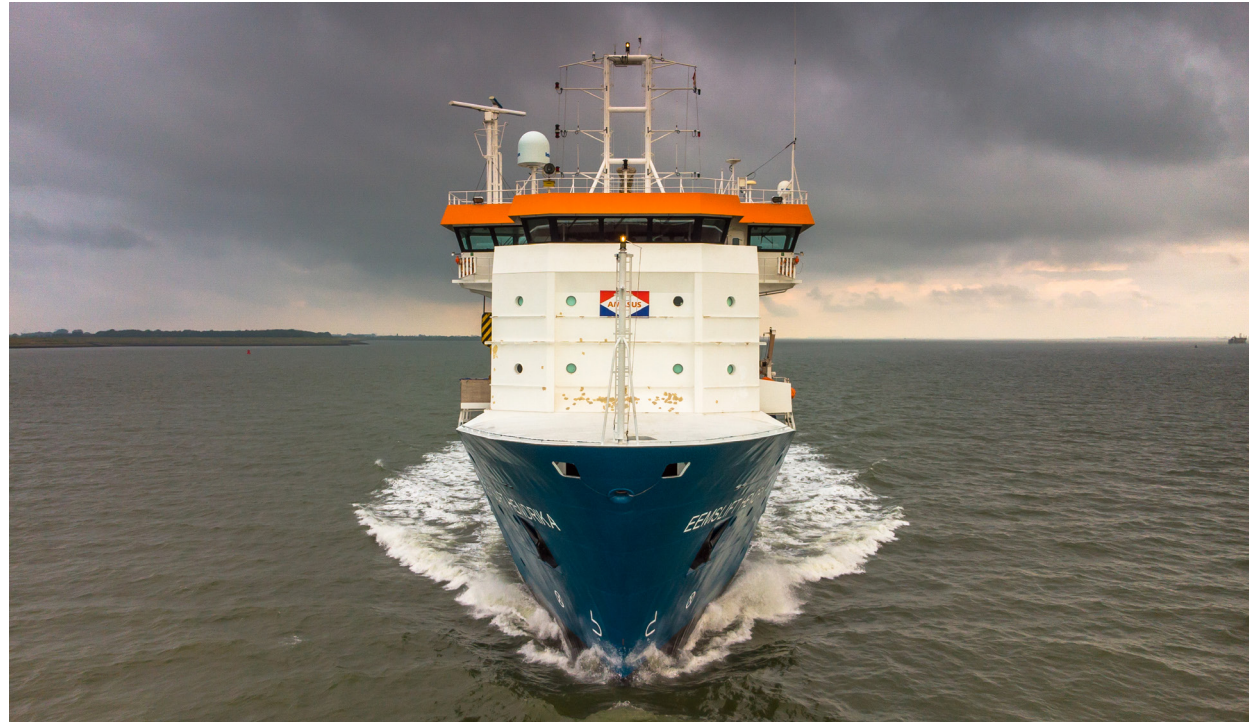
Tijdens de reis verschoof een aantal van de roerpropellers in het ruim en veroorzaakte lekkage in een anti-heelingtank en ballastwatertanks van het schip. Het water uit de tanks liep vervolgens het ruim in. Door het schuiven van de roerpropellers en het lekkende water kreeg het schip een slagzij over stuurboord. In eerste instantie werden acht van de in totaal twaalf bemanningsleden geëvacueerd.

*Eemslift Hendrika. (Bron: M. Witte)*

De achtergebleven vier bemanningsleden probeerden het schip stabiel te houden. Aan het eind van de middag werden ook de laatste vier bemanningsleden geëvacueerd en bleef het schip op automatische piloot en met een motorvermogen van 40 procent onbemand doorvaren. Op 7 april kon een sleepverbinding tot stand worden gebracht en werd het schip Ålesund binnengesleept.

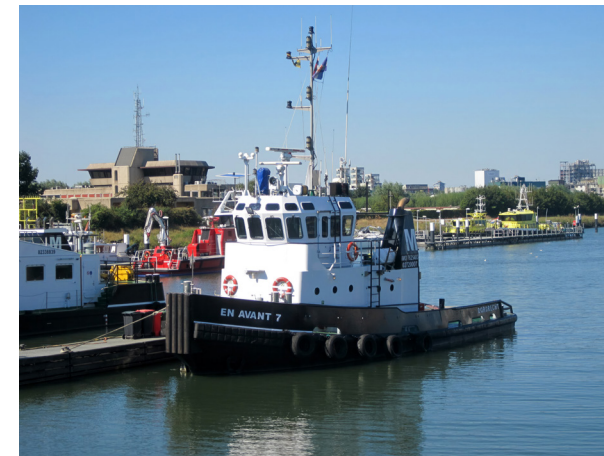
De directe oorzaak van het dodelijke ongeval is de beknelling van twee bemanningsleden tussen de sleepdraad en de opbouw van de sleepboot. Tijdens een manoeuvre draaide de sleepboot verder door dan gebruikelijk. De sleepdraad kwam door het te ver doordraaien plotseling op spanning.

En Avant 7.

Hierdoor was de kapitein niet op de hoogte van de situatie in het gangboord tijdens de manoeuvre en of de werkplek veilig was om de draai te maken. De manoeuvre was niet doorgesproken met de gehele bemanning in de nieuwe samenstelling, en de bemanningsleden hadden verschillende verwachtingen van de rol van de ander.

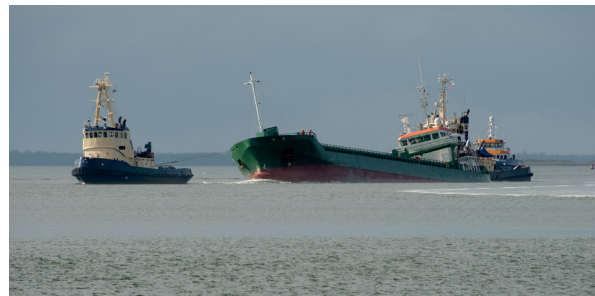
Het wrak van het Nederlandse vrachtschip wordt na berging de haven van Esbjerg (Denemarken) binnengesleept.

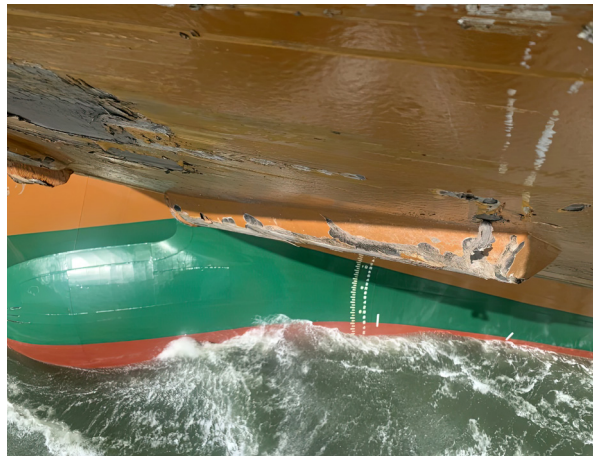
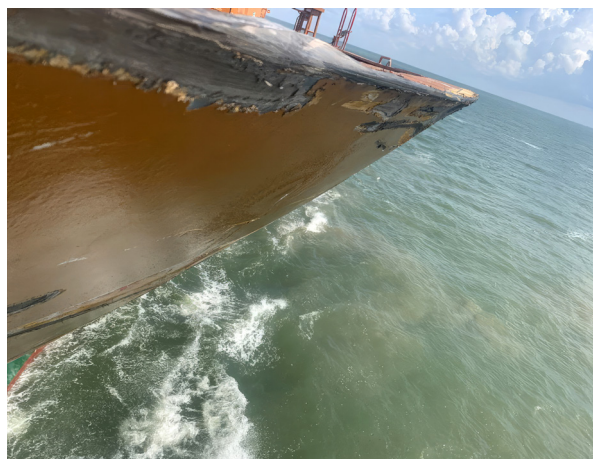
De schade aan het voorschip van het vrachtschip. (Bron: betrokken rederij)

Ten zuiden van Port Arthur in de Verenigde Staten vond op 21 augustus om 11.00 uur lokale tijd in het Sabine kanaal een aanvaring plaats tussen een Nederlands vrachtschip en een Kroatische bulkcarrier. Beide schepen liepen schade op boven de waterlijn. Er vielen geen gewonden en er was geen uitstroom.

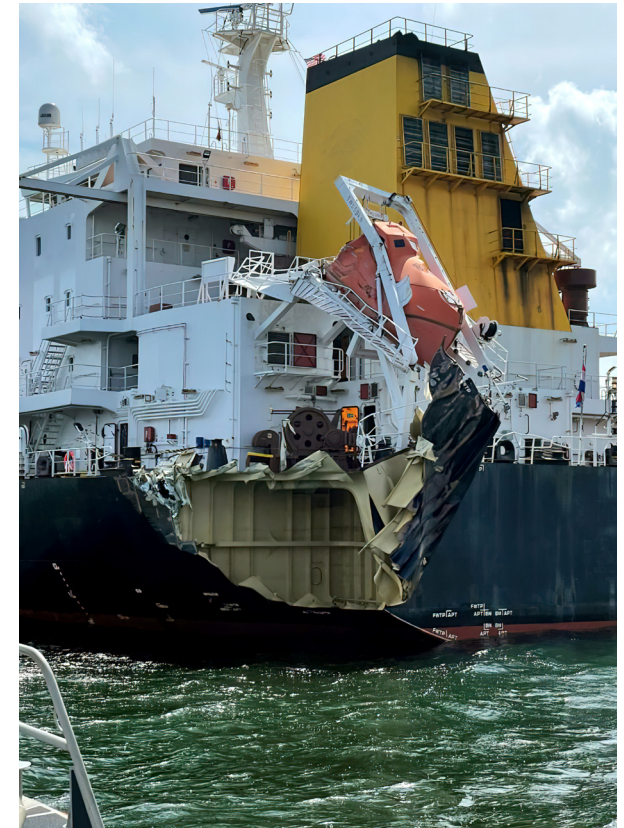
Schadebeeld van de achter aangevaren bulkcarrier. (Bron: USCG)

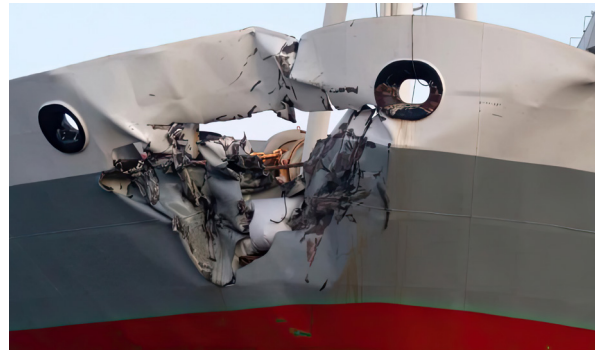
Schade aan de Atlanticborg. (Bron: Wagenborg)

Er vielen geen gewonden en er was geen water inname. De Atlanticborg is ten anker gegaan. Het is onbekend gebleven wat de schade aan de Odin was.

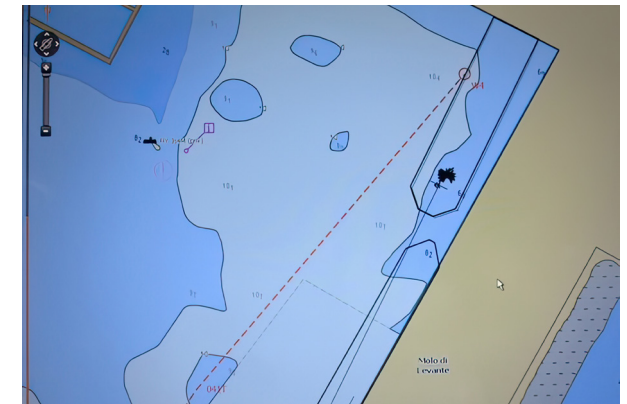
Een screenshot van de ECDIS aan boord van de Biglift Barentsz. (Bron: Spliethoff)

Op 50 meter afstand van de kade begon de tweede stuurman elke 5 meter de afstand tot de kade door te geven aan de brug. Toen de tweede stuurman aangaf dat de afstand tot de kade 10 meter was werd de voortstuwing op 30% vooruit gezet en daarna *dead slow ahead*. Kort daarna raakte het schip met de stuurboordkant van de spiegel een fender op de kade. De fender bout ging door de spiegel heen en maakte een gat van 35 millimeter in een ballastwatertank.

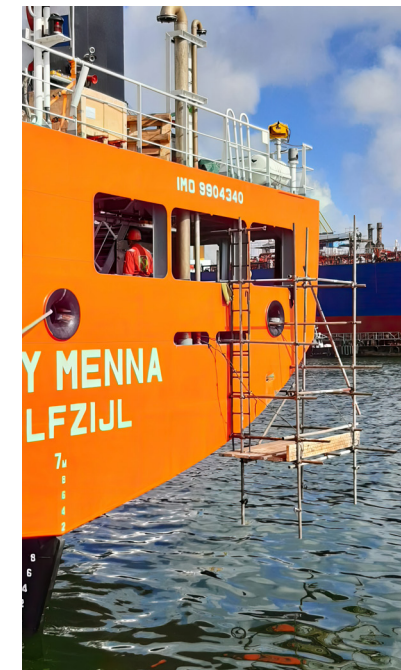
De schade aan de Lady Menna. (Bron: Wijnne Barends)

Tijdens het naderen botste de Lanka Marine Mahaweli rond 23.00 uur tegen de achtersteven van de Lady Menna met schade aan de stuurboord achterpiek ballasttank tot gevolg. De achterpiek tank van de Lady Menna werd geleegd en geïnspecteerd. De schade werd gerepareerd in de haven van Colombo.

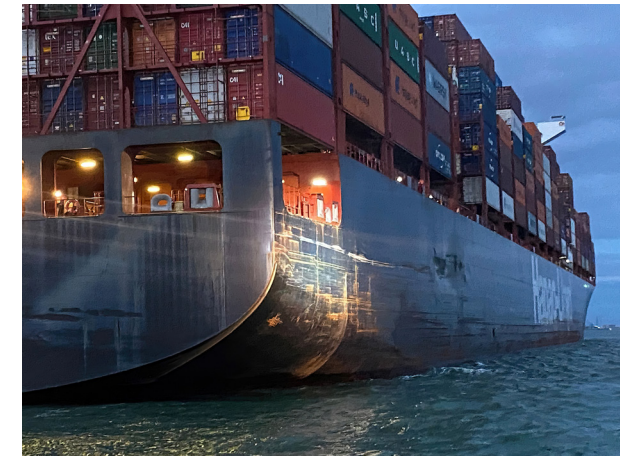
De schade aan de Cartagena Express na de aanvaring. (Bron: politie)

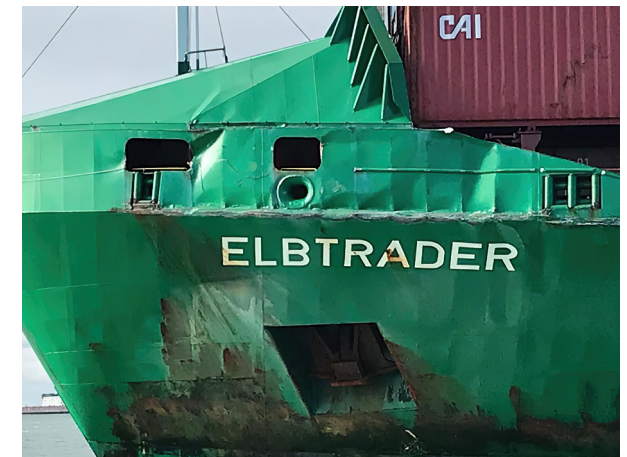
Schade aan de kop van de Elbtrader na de aanvaring. (Bron: politie)

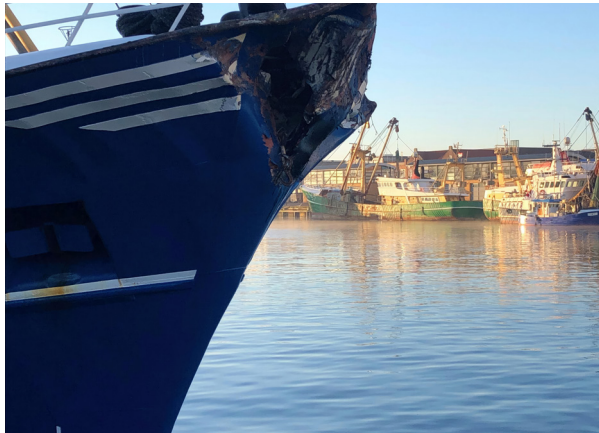
De kop van de ARM-18 Joris Senior. (Bron: H. Westerwal)

Terwijl de olietanker Golden Daisy ten anker lag in het ankergebied 8 nabij IJmuiden is het Vissersschip ARM-18 Joris Senior tegen de zijkant van de olietanker gevaren. Na de aanvaring leek er in eerste instantie alleen materiële schade te zijn, maar later merkte de olietanker toch uitstroom van *sludge* uit de zijtank. In deze tank worden olie/water mengsels opgeslagen. Er is ongeveer 2 tot 3 m3 *sludge* verloren gegaan. De overige inhoud van de tank is overgepompt naar een andere tank. Daarmee was er geen uitstroom meer. Met behulp van het kustwachtvliegtuig werd de locatie van de uitstroom bepaald en is het opruimschip de Arca van Rijkswaterstaat ter plekke gegaan om de uitgestroomde *slugde* te verwijderen.

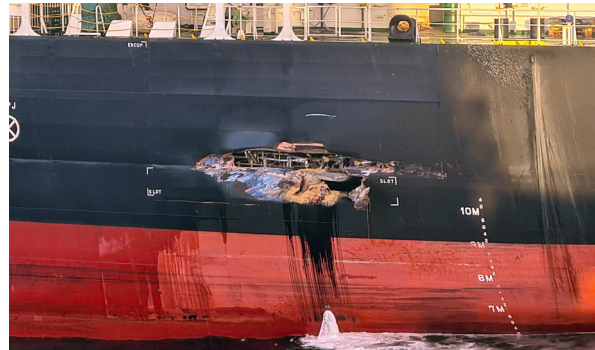
Schade aan de Golden Daisy. (Bron: Kustwacht)

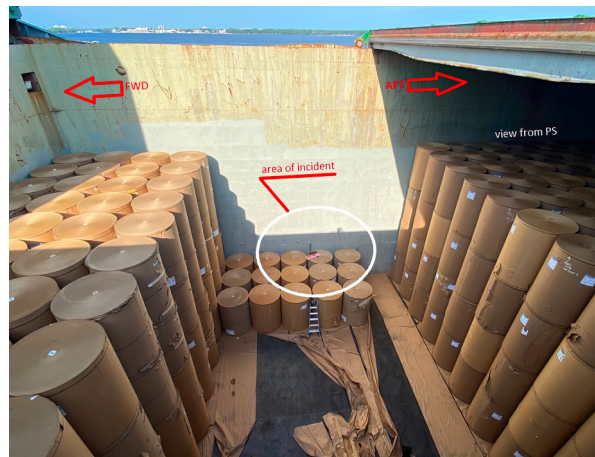
Tijdens het laden van rollen papier is aan boord van het Nederlandse vrachtschip Weserborg om 18.35 uur een stuwadoor overleden nadat hij bekneld raakte tussen een rol papier en de wand van het scheepsruim. De stuwadoor was met zijn collega in het ruim van het schip. Een derde stuwadoor bediende de kraan van het schip. De stuwadoors in het ruim bevonden zich op een locatie waar de kraanmachinist geen zicht op had. Naar alle waarschijnlijkheid probeerde de stuwadoor het draaien van een rol papier te stoppen. Daarbij is hij tussen de scheepswand en de rol papier terecht gekomen.

Zicht op de ongevalslocatie in het ruim van de Weserborg. (Bron: Wagenborg)

Het laden van de rollen papier werd geheel door de stuwadoors uitgevoerd. De kranen aan boord van de Weserborg zijn geïnspecteerd door een onafhankelijke inspecteur, er werden geen tekortkomingen geconstateerd.

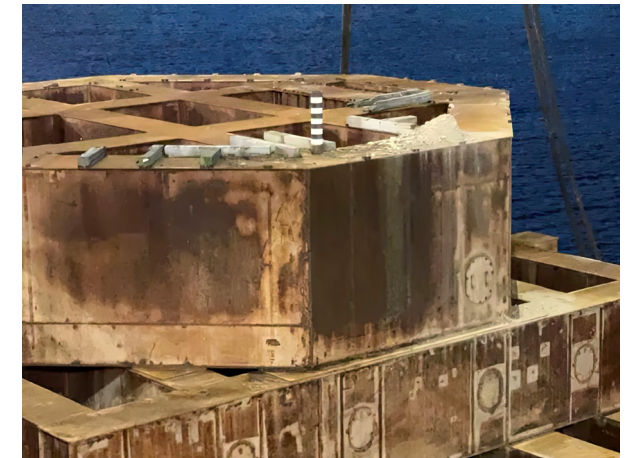
Tijdens het aan boord takelen van een constructie vanaf een langsij gelegen ponton heeft een bemanningslid van het Maltees gevlagde schip Pioneering Spirit zich verwond aan zijn arm. Een van de begeleidingstouwen kwam vast te zitten en het bemanningslid probeerde deze los te maken. Hiervoor klom hij op een trapladder omhoog, waarbij hij in een gat viel van de constructie viel en op zijn elleboog landde. Hij is van boord gehaald en naar een ziekenhuis gebracht. In het ziekenhuis constateerde men een ontwrichte elleboog.

Constructie die aan boord van het schip getakeld werd. (Bron: Allseas)

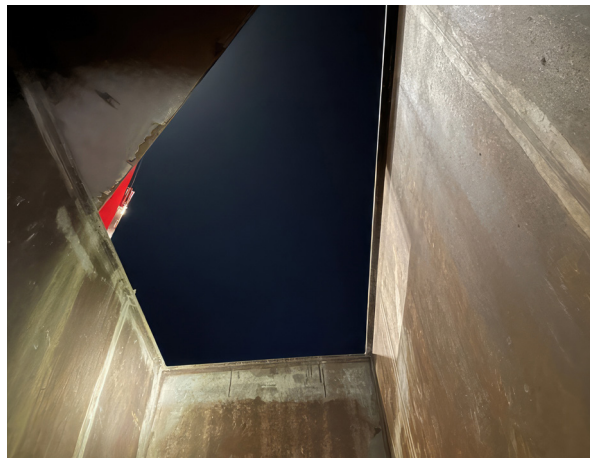
Het gat van de constructie waar het bemanningslid in viel. (Bron: Allseas)

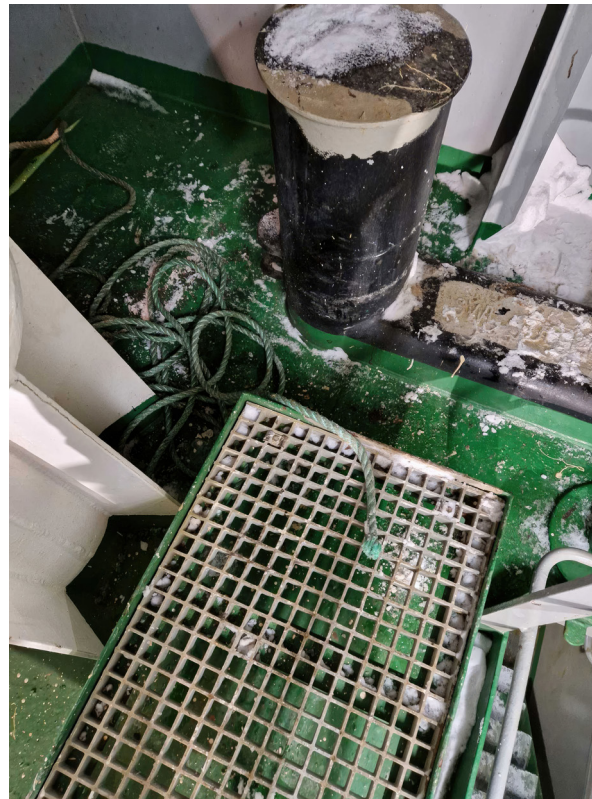
Tijdens het losmaken van de sleepboot die het Nederlandse vrachtschip Nassauborg in de haven van Baie-Comeau in Canada begeleidde is een bemanningslid zwaargewond geraakt. Het bemanningslid kwam vast te zitten in de hieuwlijn van de sleeptros die sneller werd binnengehaald door de sleepboot dan hij dacht. Het bemanningslid liep een gebroken been op. Hij werd naar het ziekenhuis gebracht waar hij behandeld is en vloog een paar dagen later naar huis om te herstellen.

De locatie waar het voorval plaats vond aan boord van de Nassauborg. (Bron: Wagenborg)

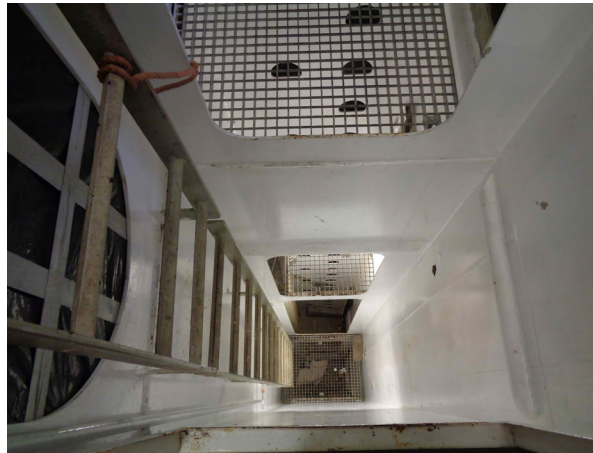
Terwijl het Nederlandse vrachtschip Reggeborg houtpulp en kraftliner (een houtproduct) aan het lossen was, viel een stuwadoor in de schacht waar zich de ladder naar het (tussen)ruim bevond. Nadat de stuwadoor terugkwam van zijn lunchpauze, wilde hij via de ladder in de schacht oversteken naar het tussenruim, maar om onbekende reden viel hij van de ladder 3 tot 4 meter naar beneden. De reddingsdiensten werden ingeschakeld en haalden de gewonde stuwadoor van boord. Hij werd naar het ziekenhuis gebracht.

Zicht vanaf het tussendeck op de ladder in de schacht. (Bron: Wagenborg)

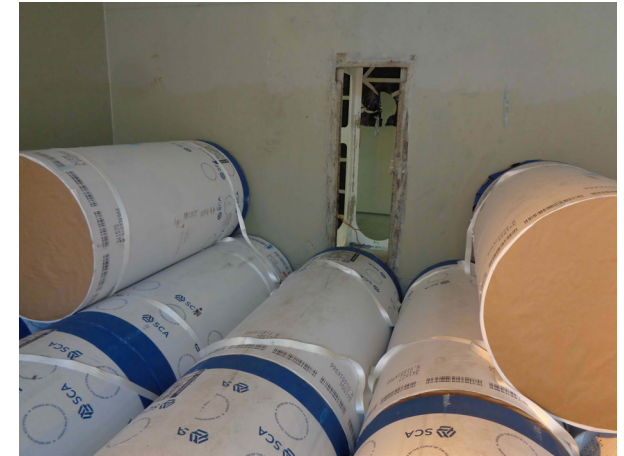
Zicht vanuit het ruim op de toegang naar het tussendeck. (Bron: Wagenborg)

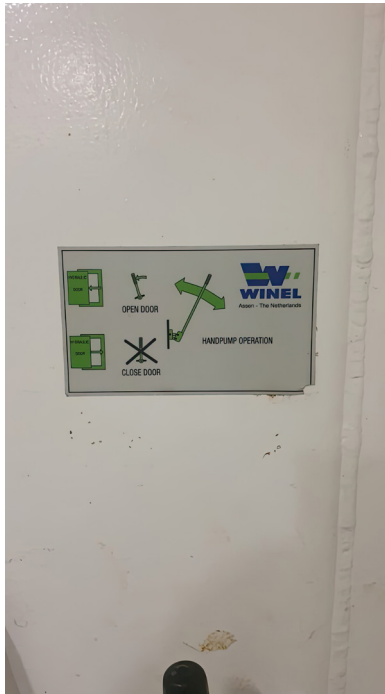
De instructies van de waterdichte deur aan boord van het schip.  
(Bron: Amasus)

Het schip lag afgemeerd in de haven van Rostock. De kapitein en de stuurman hebben de deur onderzocht en geconcludeerd dat deze naar behoren werkte. Het betreft een deur die hydraulisch wordt geopend. Op de brug kan ingesteld worden of de deur automatisch dicht gaat of deze handmatig moet worden gesloten. Tijdens het voorval stond de deur op automatisch, om te voorkomen dat deze open blijft staan na bezoek aan pompkamer.

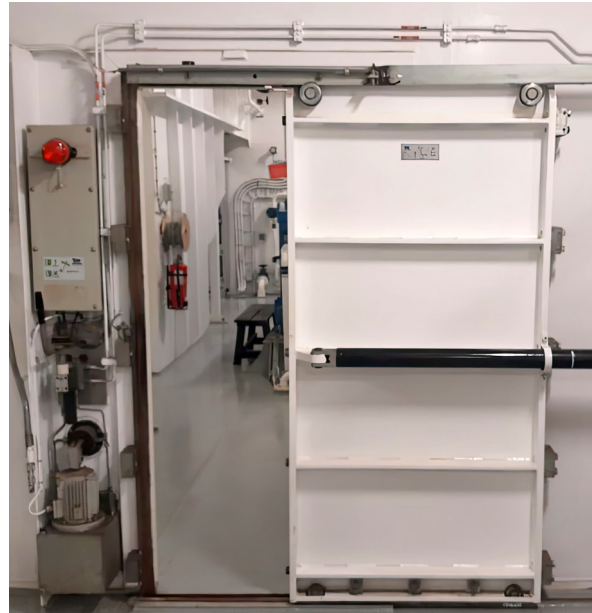
De waterdichte deur gezien vanuit de pompkamer. (Bron: Amasus)

In de vroege ochtend raakte aan boord van het Nederlandse vrachtschip Eemslift Hendrika een arm van de kok/matroos bekneld tussen een automatisch sluitende waterdichte deur op het schip. Dit gebeurde terwijl hij bezig was met water uit de pompkamer te halen voor het ontbijt. In de pompkamer werd flessenwater bewaard. Vanuit de pompkamer zag het slachtoffer dat de deur dichtging. Omdat hij bang was opgesloten te raken in de pompkamer stak hij, terwijl de deur dichtging, zijn arm door de deuropening in een poging de hendel aan de andere kant van de pompkamer te bedienen om zo de deur weer te openen. Hij kon niet bij de hendel en kwam met zijn arm klem te zitten tussen de deur en het schip. De kok/matroos zag toen dat er ook een bedieningshendel in de pompkamer zat en kon zichzelf zo bevrijden.

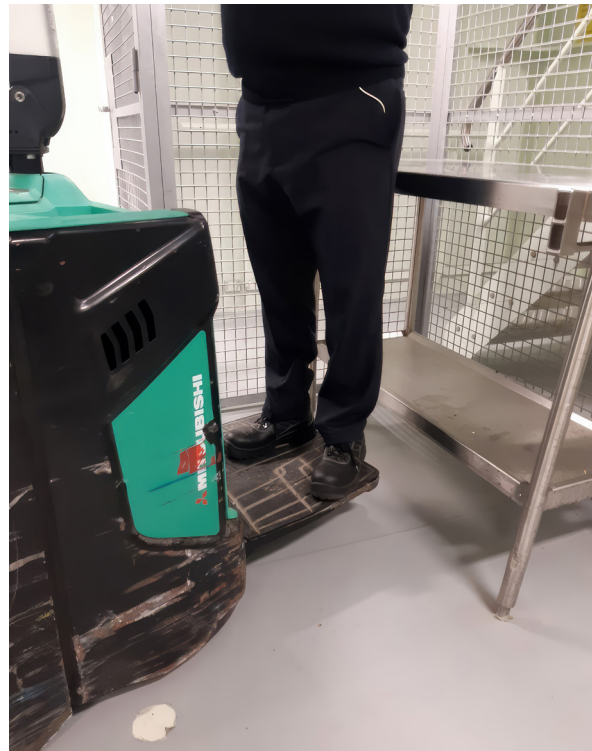
Op het Maltees gevlagde passagiersschip MSC Virtuosa vond rond 15 uur in Rotterdam een ongeval plaats. Een bemanningslid reed met elektrische palletwagen achteruit en had een metalen tafel over het hoofd gezien waardoor hij klem kwam te zitten met zijn voet tussen de palletwagen en de tafel. Een dag later ging hij voor controle naar het ziekenhuis. Daar bleek dat hij een breuk had opgelopen in zijn voet waardoor hij langere tijd niet inzetbaar was.

Nabootsing van het voorval aan boord. (Bron: Marine Safety Investigation Unit (MSIU) Transport Malta)

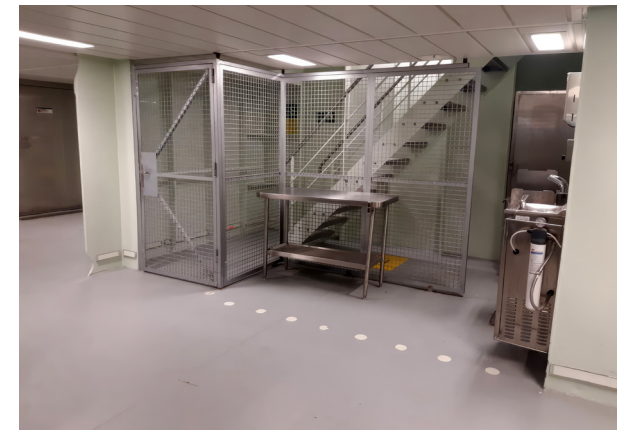
Locatie van het voorval. (Bron: Marine Safety Investigation Unit (MSIU) Transport Malta)

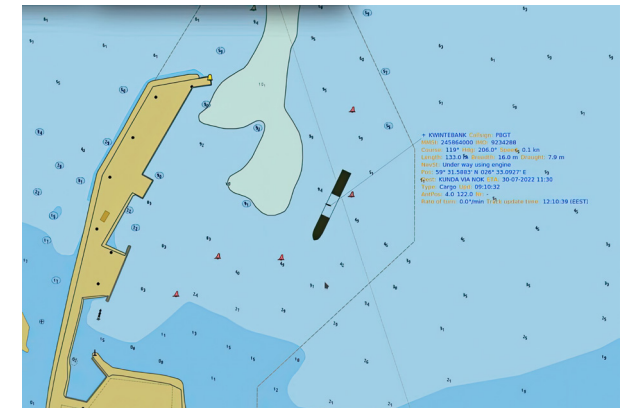
Tijdens het binnenvaren van de haven van Kunda in Estland liep het Nederlandse vrachtschip Kwintebank aan de grond. De bodem bestond uit zand en modder. Er was geen sprake van uitstroom. De Kwintebank voer de haven in en verlaagde zijn snelheid naar 3,5 knopen voor het maken van een draai. Toen tijdens de manoeuvre het schip niet naar stuurboord draaide zoals verwacht gaf de kapitein hard stuurboord roer waardoor het schip langzaam naar stuurboord doordraaide. Uiteindelijk zette de kapitein het schip met volle kracht in zijn achteruit, maar het werd duidelijk dat het schip niet vrij zou blijven van de boeien in de vaargeul. Daarop gooide de kapitein het anker uit. Duikers inspecteerden het schip en troffen geen schade aan. Het schip is losgetrokken met twee sleepboten.

Screenshot van de locatie van de Kwintebank ten opzichte van de vaargeul. (Bron: Estonian Safety Investigation Bureau)

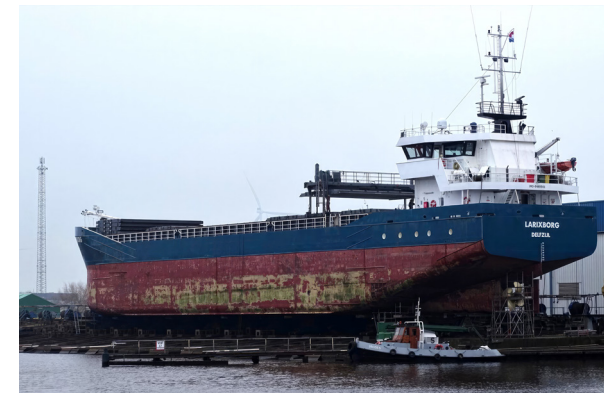
Het Nederlandse vrachtschip Larixborg strandde op de Noordpier bij vertrek uit Rotterdam. De bemanning ging naar voren om te controleren op schade. De loods aan boord nam direct contact op met de verkeersleiding. Een sleepboot en havenpatrouilleboot kwamen ter plaatse om te assisteren indien nodig. De Larixborg kwam op eigen kracht los en kon richting de toegewezen ligplaats in het Calandkanaal varen.

De Larixborg in dok. (Bron: Wagenborg)

Er werd een lekkage gemeld in de boegschroefkamer en de bemanning installeerde een pomp om het water weg te pompen. Op de ligplaats werden las reparatiewerkzaamheden uitgevoerd en werden de lekkages tijdelijk afgesloten door middel van een cementbox.

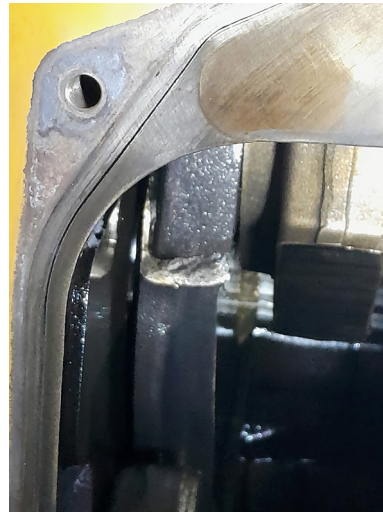
De scheur in de krukas. (Bron: Cebo Marine)

Nadat de bemanning de schade had vastgesteld, werden twee sleepboten besteld die het schip naar Bremerhaven sleepten. De krukas bleek beschadigd te zijn. In Bremerhaven werden reparaties uitgevoerd. De reparaties duurden enkele weken en na een testvaart kon het schip weer in operatie genomen worden.

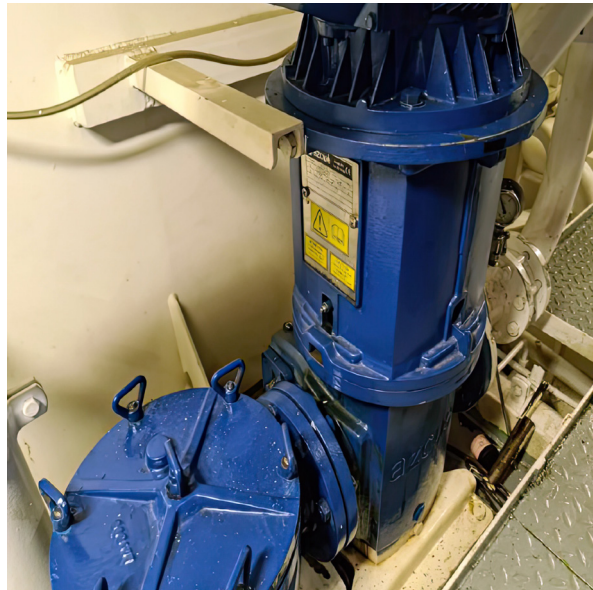
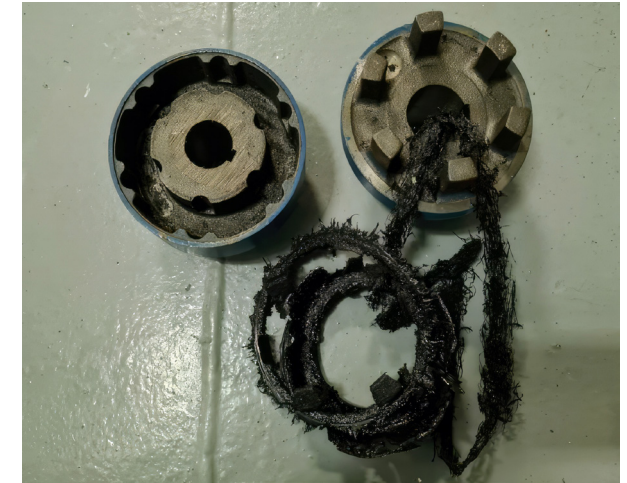
Beschadigde koppeling van de smeeroliepomp (links) en de smeeroliepomp (rechts). (Bron: Vertom-Bojen)

Onderweg van Sundsvall in Zweden naar Philadelphia in de Verenigde Staten met een lading houtpulp, kreeg het Nederlandse vrachtschip Arneborg problemen met de hoofdmotor. Het schip voer op dat moment op de Atlantische Oceaan 300 nm ten zuidoosten van Nova Scotia in Canada. De problemen met de hoofdmotor bleken ernstig en niet te herstellen op zee, sleephulp was daardoor noodzakelijk. De weersomstandigheden waren rustig. Op 12 oktober, na zes dagen, werd de reis naar Philadelphia vervolgd met sleepboothulp.
