EXPLOSIE AAN BOORD

van de duw-/sleepboot Jannie-B op 9 augustus 2000

Den Haag, Juni 2002

RAAD VOOR DE TRANSPORTVEILIGHEID

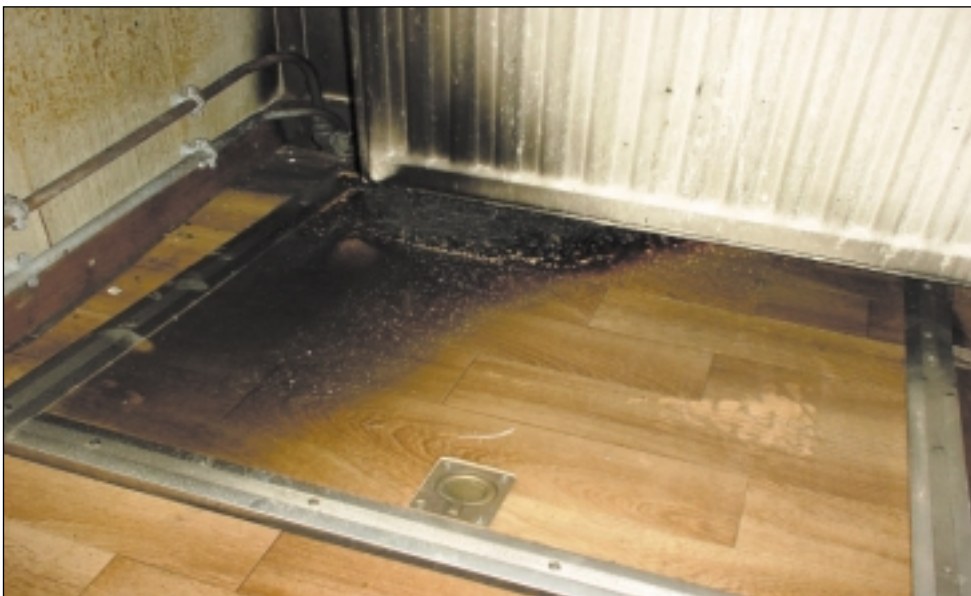
Op 9 augustus 2000 werd aan boord van de Jannie-B te Hansweert een onderzoek ingesteld. Hierbij werd het volgende geconstateerd. Op het achterdek werd een slaapzak met brandsporen aangetroffen. Het loopdek aan de voorzijde van de stalen opbouw van het achterverblijf stond licht bollend. De stalen opbouw van het achterverblijf was zwaar ontzet. De beide trossen geleiders die zich boven de opbouw van het achterverblijf bevonden, waren verbogen. Het aluminium toegangsluik van het achterverblijf was ontzet en bij beide scharnieren afgebroken. Op de plaats waar de trap naar het achterverblijf had gestaan, stonden nu twee houten vloerluiken overeind. Deze luiken waren van multiplex plaatmateriaal en aan de bovenzijde voorzien van linoleum. Rondom de vloerluiken was een aluminium deklíjst aangebracht. Op één van de vloerluiken was het linoleum aan de linkerzijde verbrand en was het aan de onderzijde aan dezelfde zijde verkoold.

Figuur 1: *Het vloerluik tegen het achterschot van het achterverblijf.*

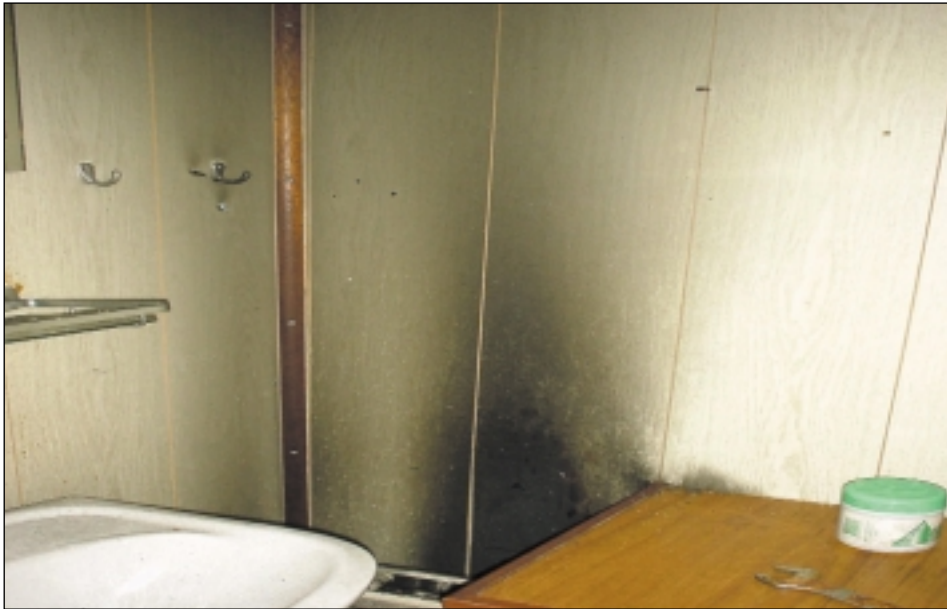
Op de achterwand van het achterverblijf was een radiator bevestigd en was aan de linker- en achterzijde en vanonder naar boven een roetspoor zichtbaar.

Figuur 2: Roetspoor op de achterwand van het achterverblijf

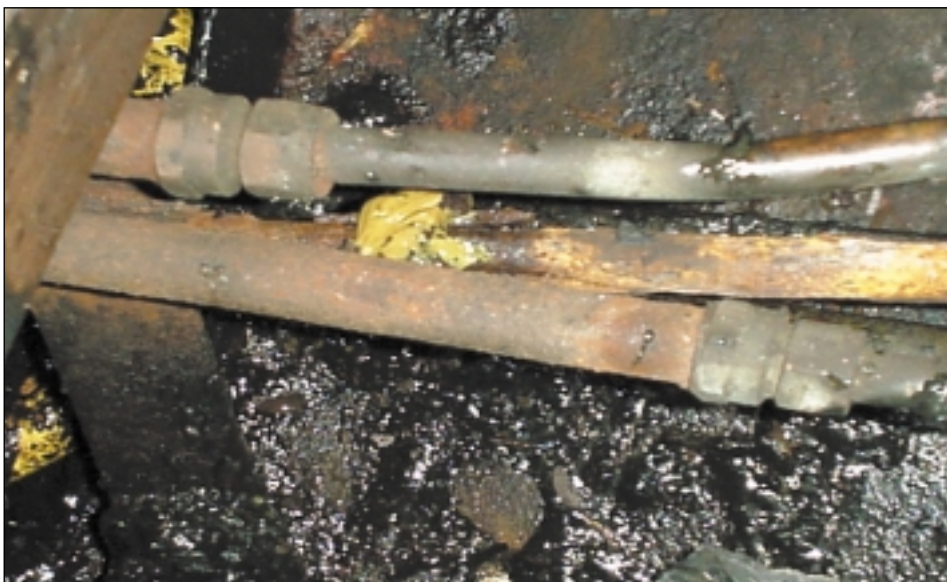
Achter de radiator was de houten betimmering aangetast door brand. De spiegel en het planchet boven de wastafel waren nog intact en hingen op hun plaats. Door het ontbreken van de twee vloerluiken was het scheepsvlak, een pompje en de schroefas waren zichtbaar. Het pompje was rechtstreeks aangesloten op de afvoer van de douche en voorzien van een vlotter en schakelaar die het douchewater overboord pompt tijdens het douchen. De ijzeren persleiding van het smeersysteem naar het binnengland van de schroefas was gescheurd en aan de buitenzijde van de leiding was smeervet zichtbaar.

Figuur 3: Gescheurde persleiding van het smeersysteem

Door lekkage van het smeersysteem werd de schroefas in de gietijzeren grondring onvoldoende gesmeerd. Deze lekkage werd niet opgemerkt doordat de locatie aan het zicht onttrokken werd bij gebruikmaking van het inspectieluik en het vetgebruik niet afwijkend was. Hierdoor kon de temperatuur van de schroefas onopgemerkt tot 450° Celsius oplopen. Door deze hoge temperatuur kwam de gietijzeren grondring die vastzit aan de binnengland, vast te zitten om de schroefas. De uit 3 ringen bestaande schroefaspakking (in april 1999 aangebracht), zat het dichtst bij de hittebron. Door de oplopende temperatuur van de schroefas dat niet door de schipper werd opgemerkt, zijn de schroefaspakking, het schroefasvet, de direct boven de gland aanwezige vuren-houten balkjes, de houten vloer en de staande houten wand zodanig warm geworden dat deze zijn gaan uitgassen.

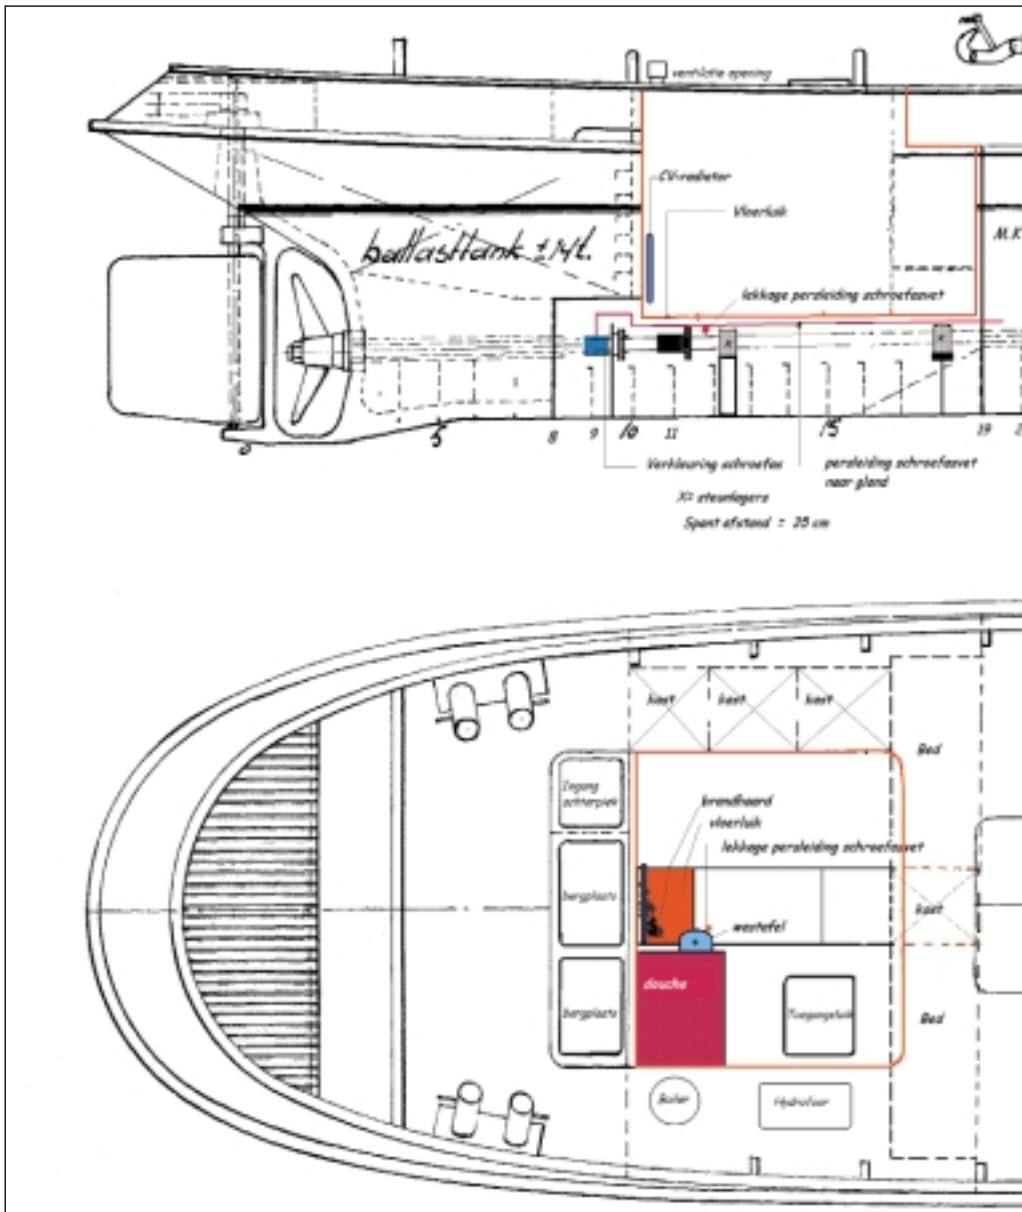
Het achterverblijf is in gebruik bij de matroos en is in de breedte opgebouwd tussen bak- en stuurboords scheepshuid en in de lengterichting tussen de spanten 10 en 19 van het schip. Het achterverblijf heeft een breedte van 4,80 meter en een lengte van 3,10 meter. Op de plaats waar de scheepshuid aan bak- en stuurboordszijde overgaat van ronding naar verticaal zijn rechtopstaande wanden geplaatst, bestaande uit watervast verlijmd multiplex plaatmateriaal. Aan bakboordszijde is kastruimte gecreëerd, onder andere bestemd voor de werkvoorraad voor kleine werkzaamheden aan boord. De verfoorraad van in totaal 6,5 liter stond ten tijde van de explosie in deze kastruimte. Na de explosie waren geen sporen zichtbaar die er op duiden dat er een blik had gelekt of ontploft was. Aan stuurboordszijde zijn de hydrofoor en de boiler geplaatst. De wanden aan de binnenzijde van het achterverblijf bestonden uit Multi Density Fibreboard (MDF) plaatmateriaal voorzien van een witte coating met een houtnerf motief. De vloer van het verblijf bestond uit multiplex platen en was aan de bovenzijde voorzien van linoleum. De vloer was vastgeschroefd op vurenhouten balken die rechtstreeks op stalen hoekprofielen waren bevestigd. Deze hoekprofielen waren vervolgens op verticaal stalen hoekprofielen gelast die op het scheepsvlak stonden. De voorzijde van het achterverblijf, ter hoogte van spant 19, is geplaatst tegen het waterdicht uitgevoerde machinekamerschot. De douche bevindt zich aan stuurboordszijde in de hoek tegen de achterwand. Tegen de voorwand van het achterverblijf waren evenwijdig twee bedden geplaatst die in het midden gescheiden waren door een schakelkast.

Op de opbouw van het achterverblijf is aan stuurboordszijde een aluminium toegangs-luik aangebracht. Het luik was op het moment van de explosie niet afgesloten door middel van de knevel. Het luik stond met de knevel op de staande rand van de opbouw in ventilatiestand. De hardhouten trap heeft onder dit luik gestaan en stond door middel van twee haken, tegen de binnenzijde van de opbouw vast.

Figuur 4: Dwarsdoorsnede en bovenaanzicht van het achterschip

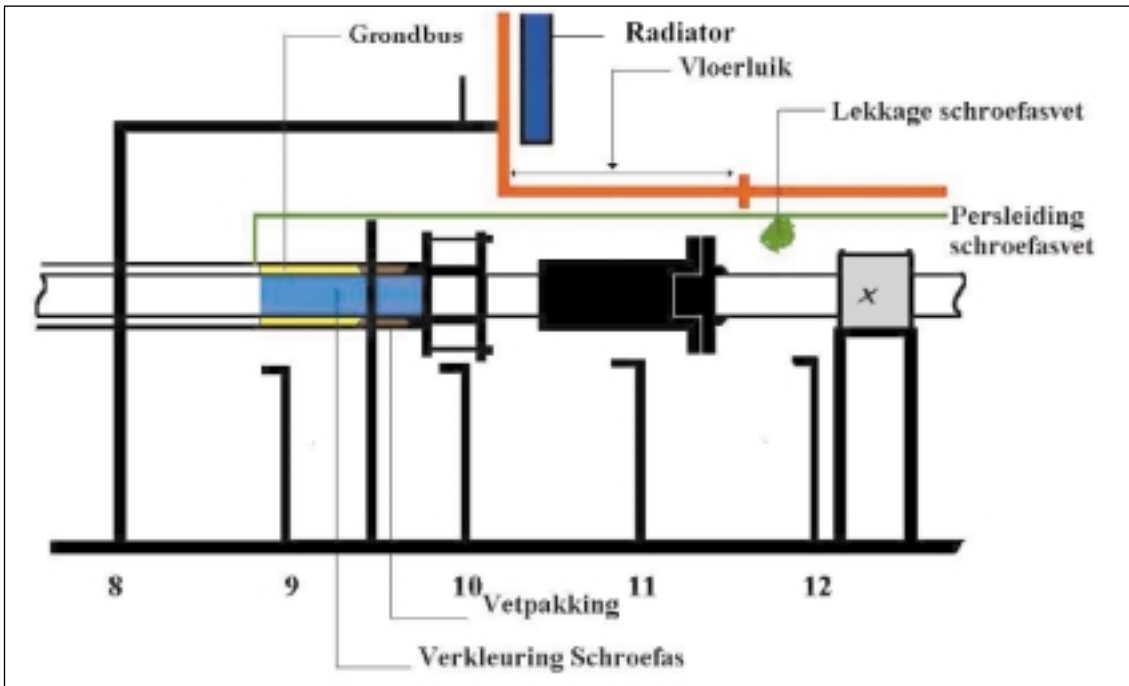
De schroefas bestaat uit drie lengtes respectievelijk 3,915 meter met een diameter van 16 centimeter, 3,335 meter met een diameter van 14,5 centimeter en 0,3 meter met een diameter van 15 centimeter, in totaal een lengte van 7,65 meter. Het laatste stuk van de driedelige schroefas wordt gesmeerd door middel van een tweetal smeerpunten. Het achterste smeerpunt bevindt zich op ongeveer 1 meter vanaf de achterzijde van de schroefas. Het voorste smeerpunt bevindt zich op ongeveer 0,35 meter vanaf de voorzijde. De ijzeren leiding naar dit smeerpunt was gescheurd. De leiding was aangesloten op een in de machinekamer geplaatst vetsmeerapparaat². Deze wordt door de schroefas aangedreven door middel van een riemoverbrenging.

Figuur 5: Schematische weergave van de schroefasruimte

Tussen het machinekamerschot en het achterpiekschot bevindt zich de schroefasruimte. Op deze schroefasruimte is het achterverblijf gebouwd. De ruimte onder de houten vloer van het achterverblijf heeft een inhoud van ongeveer 4,5 m³. De schroefas bevindt zich op een hoogte gemeten vanaf het scheepsvlak op 55 centimeter. De ruimte onder de schroefas bedraagt ongeveer 1,6 m³.

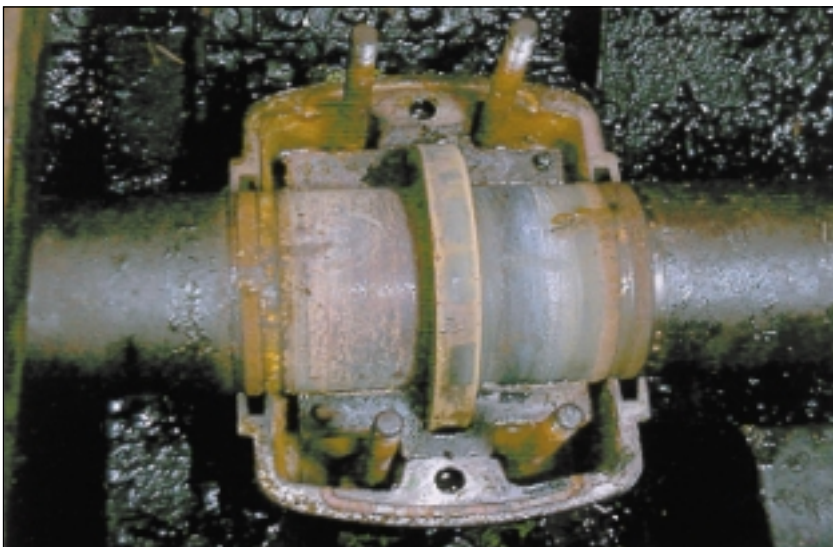
De flexibele keerkoppeling die tussen de motor en de koppeling was gemonteerd, bleek na demontage getordeerd en "vers" afgescheurd te zijn. De schroefas wordt vanaf de keerkoppeling tot aan de schroefaskoker ondersteund door middel van een tweetal steunlagen met witmetalen binnenlagen. De voorste steunlager is bevestigd tussen spant 17 en 18. Het achterste steunlager is bevestigd tussen spant 11 en 12. Tijdens de demontage van de schroefas bleek dat het achterste steunlager geen smeerolie bevatte en hierdoor geheel droog gelopen was.

Figuur 6: Achterste steunlager van de schroefas

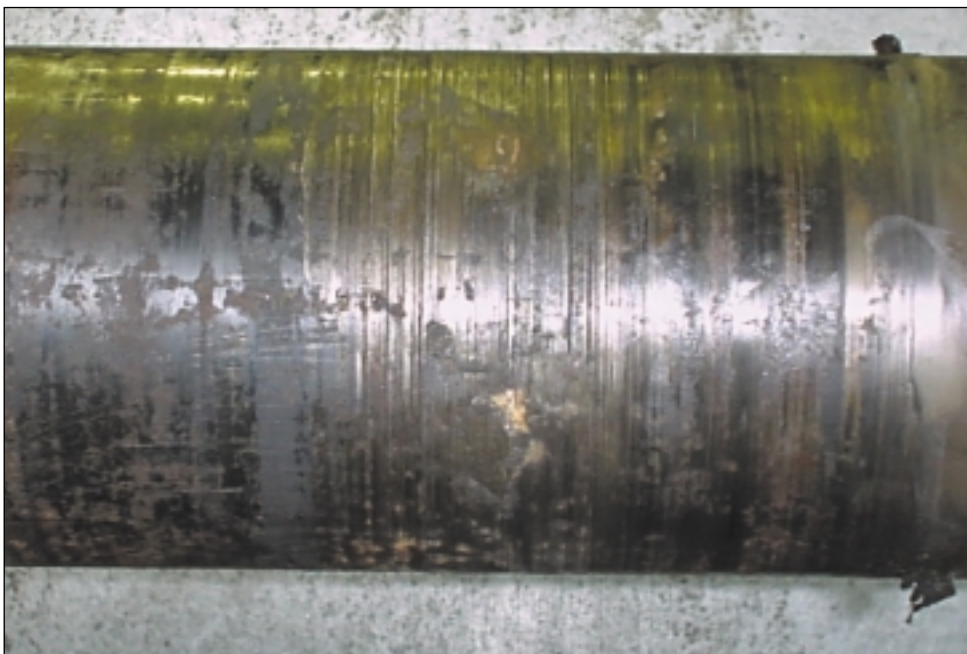
behulp van een hydraulische vijzel met een trekkracht van 25 tot 30 ton uit de schroefaskoker getrokken. Op de schroefas waren na verwijdering achter de plaats waar de pakkingen hadden gezeten, groeven en een groenblauwe verkleuring zichtbaar. De verkleuring geeft aan dat de schroefas een temperatuur tussen de 400 en 450° Celsius heeft bereikt. Tevens was op de schroefas een aantal bramen zichtbaar die afkomstig waren van de gietijzeren grondring.

Figuur 7: *Detailfoto van de beschadiging en verkleuring van de schroefas*
