Fataal ongeval in de ladingtank van een chemicaliëntanker

op 30 november 2000

Den Haag, februari 2003

RAAD VOOR DE TRANSPORTVEILIGHEID

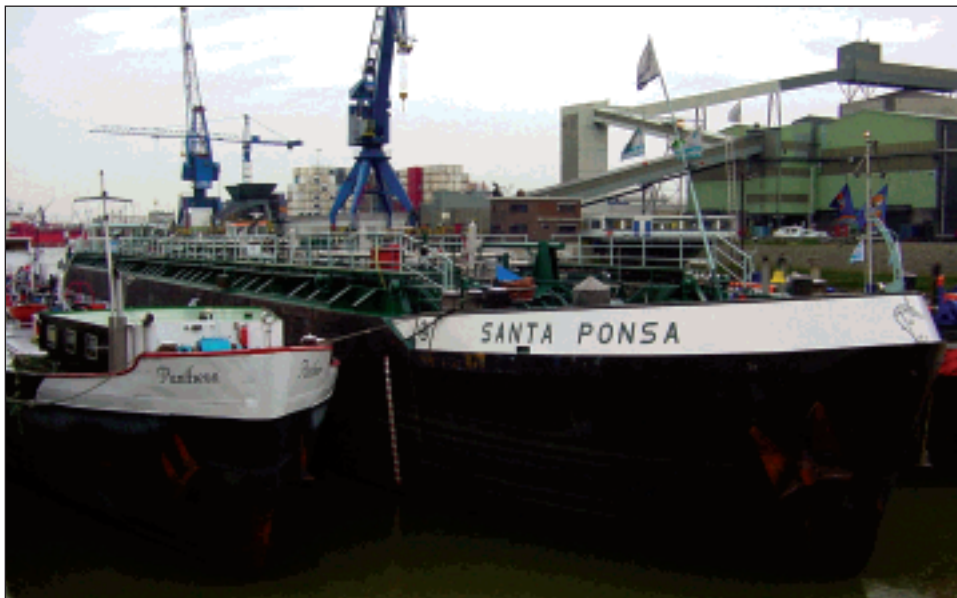
Figuur 3: Foto van het mts Santa Ponsa, afgemeerd aan de gemeentesteiger in de 3^{de} Petroleumhaven in Rotterdam.

Het schip is als enkelwandig tankschip gebouwd in 1984. In 1999 is het ladinggedeelte vernieuwd en is het schip verbouwd tot dubbelwandige chemicaliëntanker (ADNR type C) met 8 geïsoleerde en verwarmde centertanks. Het schip is voorzien van een complex leidingsysteem. Een omschrijving van het ladinggedeelte van dit schip is als bijlage A bij dit rapport gevoegd.

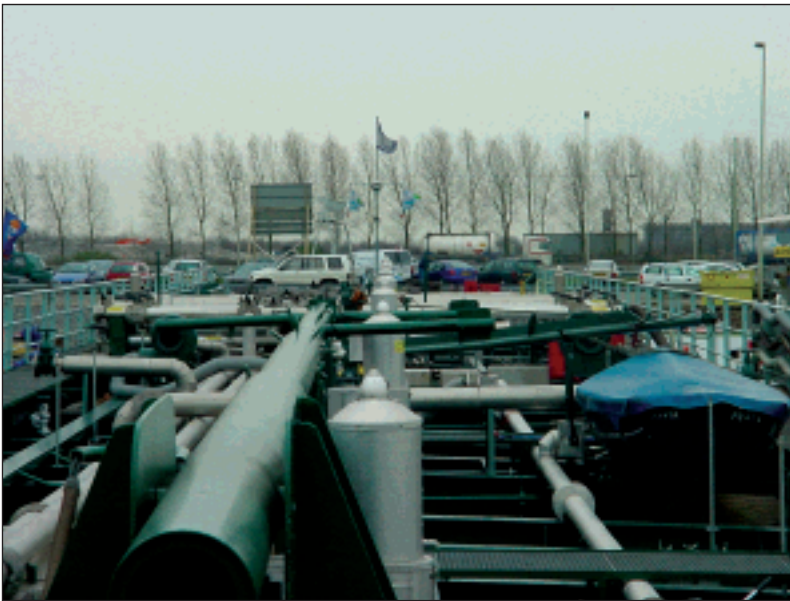
Figuur 3: Foto van het leidingsysteem

Evenals als bij de aansluitingen van de productleidingen heeft elke ladingtank een eigen gasretourleiding, zodat bij het laden van verschillende soorten lading ook de gassen van die ladingen niet met elkaar in contact kunnen komen. De onderlinge gasretourleidingen kunnen door middel van afsluiters op elkaar aangesloten worden. Schematisch zijn de gasretourleidingen nagenoeg gelijk aan de productleidingen.

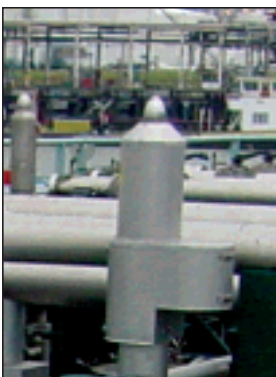
Figuur 4: Snelafblaasventiel

Een snelafblaasventiel is een overdrukveiligheidsventiel. Elke tank aan boord van het mts Santa Ponsa heeft een snelafblaasventiel (zie figuur 4) dat is aangesloten op de gasretourleiding. Alle hebben daarbij een open verbinding met de ladingtank. Aan boord van het mts Santa Ponsa zijn de snelafblaasventielen afgesteld op 50 kPa. Als de druk in een ladingtank oploopt, zal het snelafblaasventiel openen, waardoor de druk verlaagd wordt.

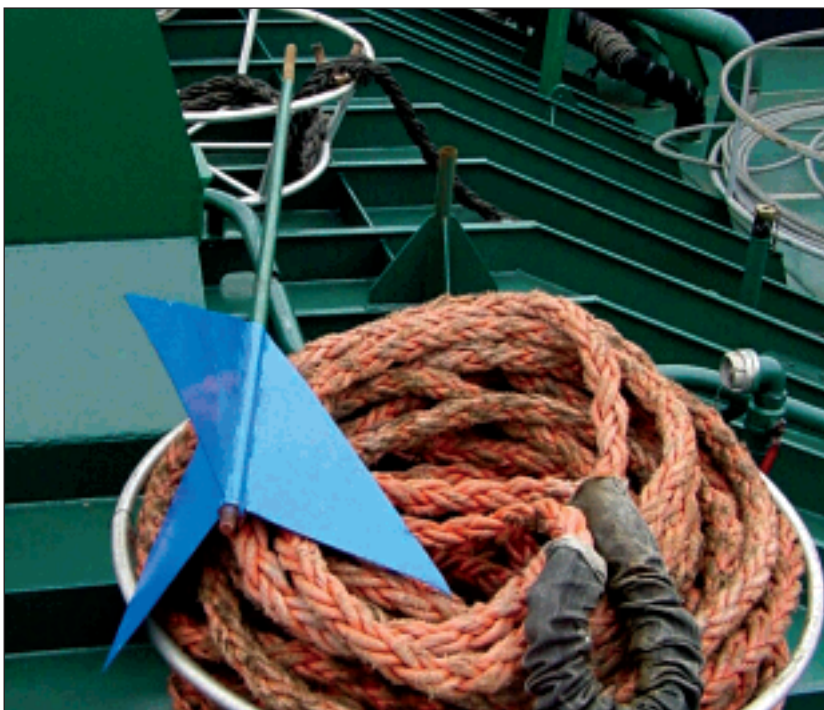
Figuur 2: Foto van een (niet geplaatste) blauwe kegel

De aanwezigheid van brandbare, giftige of ontplofbare lading aan boord van binnenvaartschepen worden aangegeven met respectievelijk overdag één, twee of drie blauwe kegels en 's nachts evenveel blauwe lichten. Ook lege niet ontgaste tankschepen moeten deze tekens voeren.

De kegels hoeven slechts gevoerd te worden bij een bepaalde hoeveelheid brandbare stoffen en mate van gevaar. Zo hoeft bij een relatief geringe hoeveelheid brandbare stoffen geen blauwe kegel of blauw licht gevoerd te worden. Bij meer brandgevaarlijke stoffen, zoals benzine, moet een blauwe kegel of een blauw licht gevoerd te worden.
