**ONGEVALLLEN MET VRACHTAUTO'S
DIE AFNEEMBARE LAADBAKKEN
VERVOEREN**

Den Haag, september 2004

RAAD VOOR DE TRANSPORTVEILIGHEID

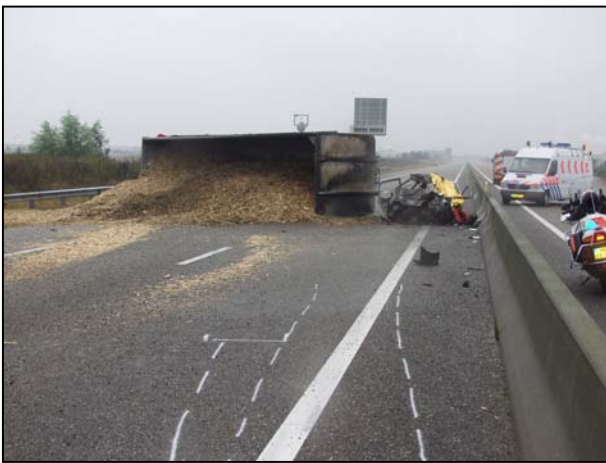
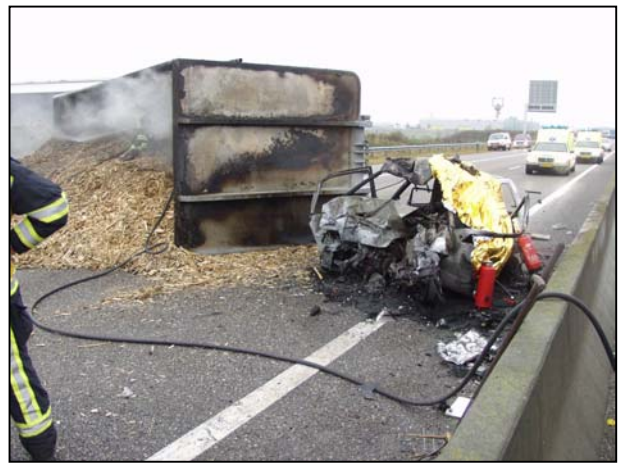
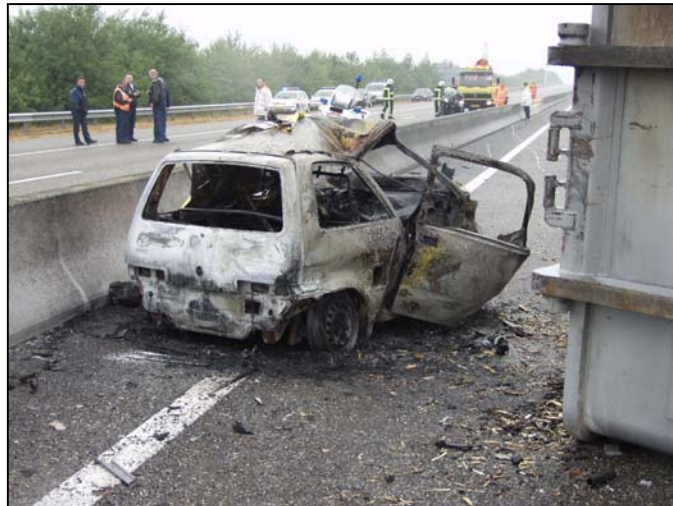
Figuur 1: Deze foto's tonen de losgeraakte afzetbak en de personenauto die daarmee in botsing kwam.
Bron: afdeling Verkeer van de Regiopolitie Limburg-Noord.

Uit het onderzoek van de politie is gebleken dat de afzetbak is losgeraakt doordat het bevestigingssysteem niet bestand bleek te zijn tegen de dwarskrachten die optreden bij een abrupte stuurcorrectie. Dat bleek op zijn beurt te worden veroorzaakt doordat de haken waarmee de afzetbak op de aanhangwagen werd gefixeerd zodanig waren geconstrueerd, dat ze 'opengingen' als er een kantelkracht van enige betekenis op de afzetbak werd uitgeoefend. Als gevolg daarvan kon de afzetbak kantelen en vervolgens van de aanhanger vallen.

Verder kan worden geconstateerd dat de afzetbak op de voorgeschreven wijze was vastgezet en dat het bevestigingsmechanisme geen overmatige slijtage vertoonde of onvoldoende onderhouden was. Omdat de afzetbak desondanks is losgeraakt moet worden gesteld dat het betreffende bevestigingsmechanisme in constructieve zin ondeugdelijk was. Uit het onderzoek van de politie is gebleken (zie bijlage B) dat de ondeugdelijkheid werd gevormd door een ontwerpfout, die eruit bestond dat de vier haken waarmee de afzetbak werd gefixeerd zodanig waren geconstrueerd dat ze losschoten als er op de afzetbak kantelkrachten van enige betekenis werden uitgeoefend. Hierbij kan worden aangetekend, dat een dergelijk euvel niet zondermeer zichtbaar is; afgezien van een ongeval komt de ondeugdelijkheid pas aan het licht als er berekeningen worden uitgevoerd of proeven worden gedaan. Om die reden is het dan ook niet verwonderlijk dat het transportbedrijf en de chauffeur(s) het probleem niet hebben onderkend. Om diezelfde reden moet worden gesteld, dat de ondeugdelijkheid van het mechanisme vrijwel zeker ook niet aan het licht zou zijn gekomen als de politie het voertuig voorafgaande aan het ongeval aan een technische controle zou hebben onderworpen.

Met betrekking tot het ongeval bij Venlo kan tenslotte nog op het volgende worden gewezen. Het bevestigingsmechanisme op de aanhangwagen was (zie bijlage B) uitgerust met een centrale bedieningshendel. Het hendel bevond zich aan de zijkant van de aanhangwagen, was vrij

toegankelijk en kon zonder sleutel of iets dergelijks worden bediend. Bovendien was het systeem niet voorzien van een controle- c.q. waarschuwingssysteem om aan te geven of de afzetbak wel of niet goed 'vast' stond. Een en ander betekent dat het ook voor een onbevoegde zeer eenvoudig was om het systeem te bedienen en dat in een voorkomend geval de chauffeur op geen enkele wijze werd gewaarschuwd dat de afzetbak 'los' op de aanhanger was komen te staan.

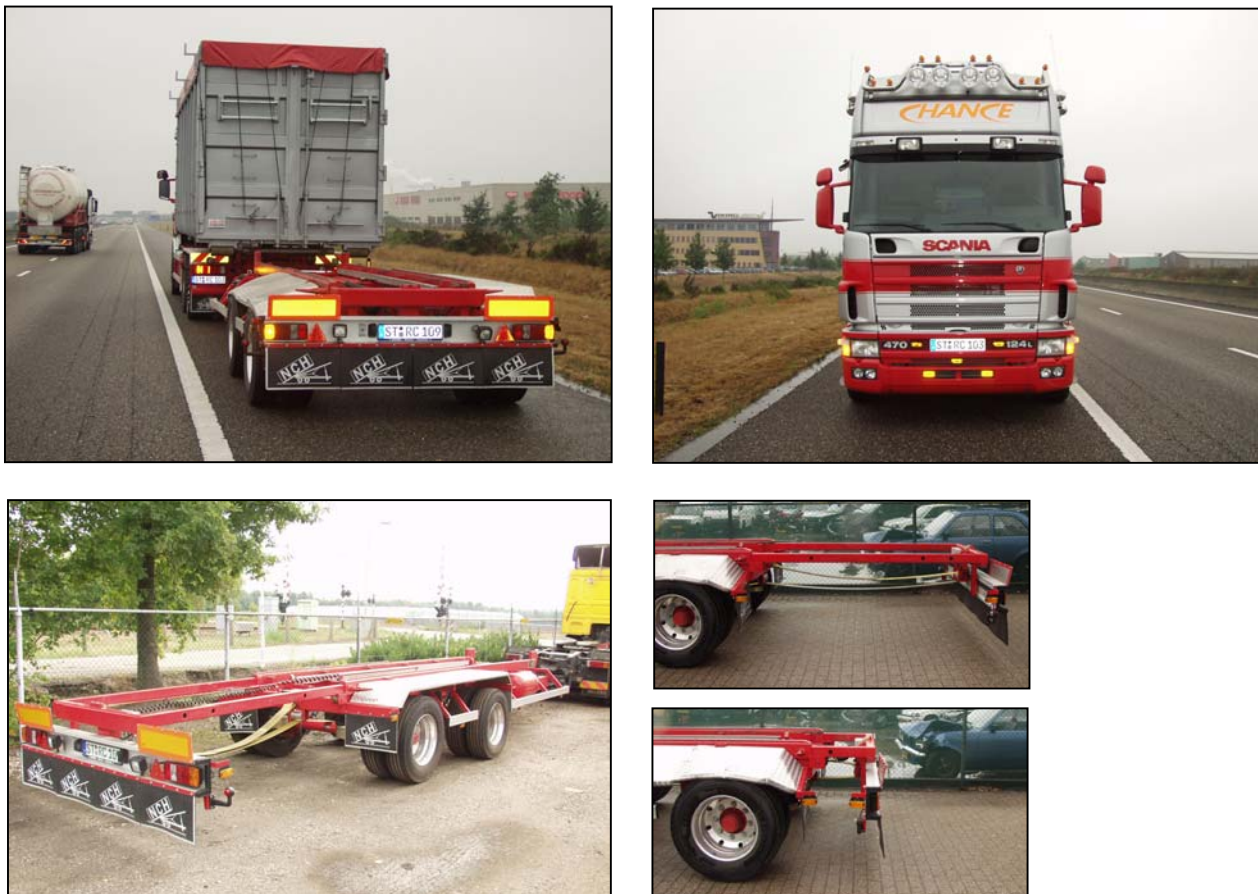
Figuur 2: Deze foto's tonen de vrachtauto met aanhangwagen (warmee de afzetbak werd vervoerd).
Bron: afdeling Verkeer van de Regiopolitie Limburg-Noord.

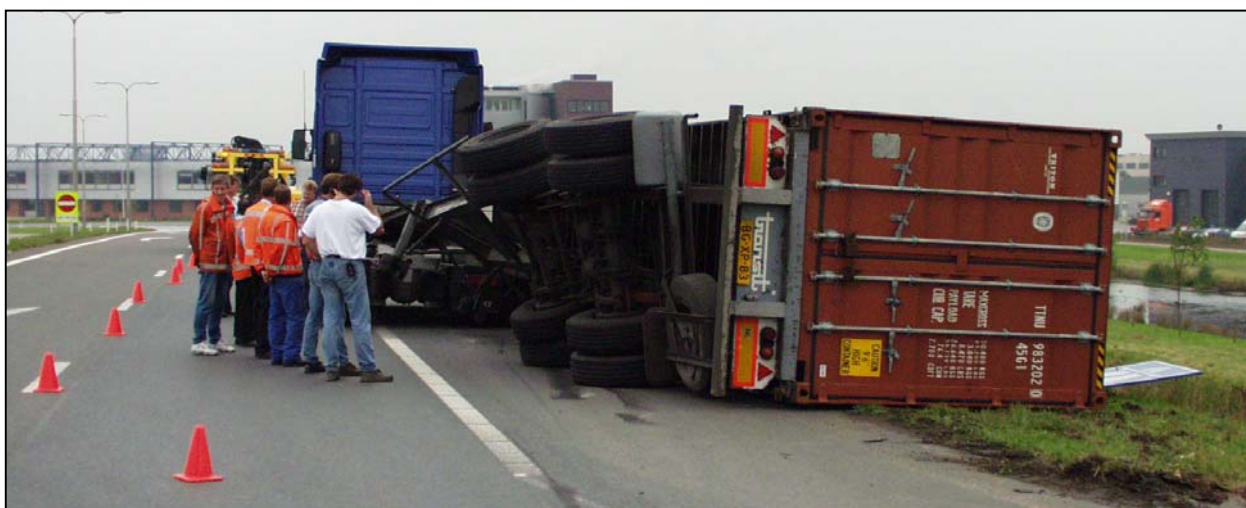
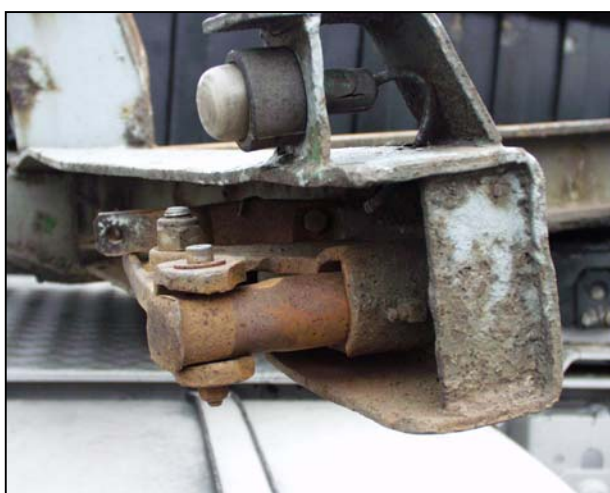
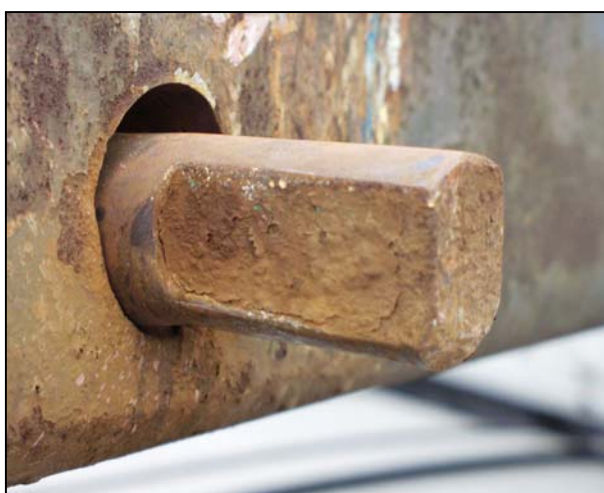
Een trekker/oplegger-combinatie, ingericht voor het vervoer van containers, reed via een oprit naar de snelweg. Op de oplegger bevond zich een container. Tijdens het nemen van een bocht naar links is het voorste deel van de container naar rechts verschoven en vervolgens, inclusief het achterste deel van de oplegger, gekanteld. Uit het politie-onderzoek is gebleken dat het verschuiven van de container kon gebeuren doordat deze aan de voorzijde niet goed was vergrendeld. De ondeugdelijkheid van de vergrendeling bleek op zijn beurt het gevolg te zijn van het feit dat het betreffende bevestigingsmechanisme in sterke mate versleten was.

Figuur 3: De bovenste foto toont de eindpositie. Op de onderste foto's is te zien dat het mechanisme voor het vastzetten van de container op de oplegger in extreme mate 'versleten' was.
Bron: Verkeersongevallendienst van de regiopolitie Gelderland-Midden.

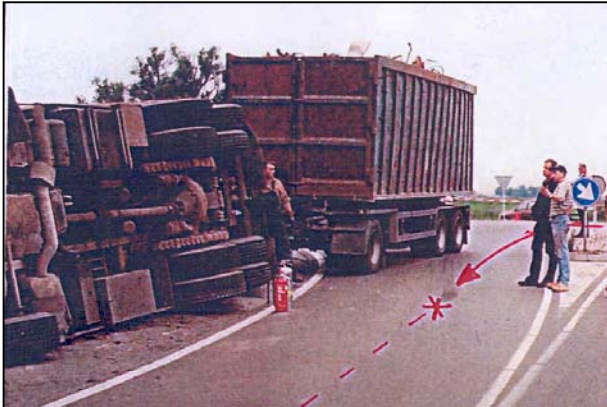
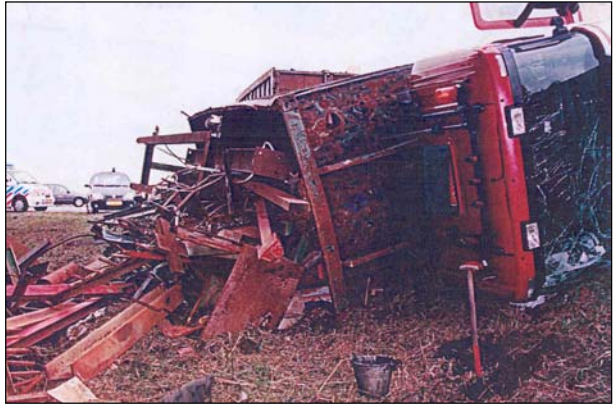
Een vrachtauto met aanhangwagen, beide ingericht voor het vervoer van afzetbakken, reed op een buiten de bebouwde kom gelegen weg. Op het voertuig bevonden zich twee afzetbakken die beide geladen waren met 'oud ijzer'. Tijdens het nemen van een bocht naar links is de afzetbak die zich op de voorwagen bevond verschoven, als gevolg waarvan de vrachtauto is gekanteld en op de rechterzijde in de berm terecht is gekomen. Uit het onderzoek van de politie is gebleken dat de afzetbak kon verschuiven doordat deze aan de achterzijde niet was vergrendeld. Dat laatste bleek op zijn beurt te komen doordat de bak niet ver genoeg naar voren was geplaatst, waardoor het achterste vergrendelingsmechanisme niet in werking kon treden. Omdat de bak aan de voorzijde wel vast zat, leidde het verschuiven van de afzetbak ook tot kantelen van de vrachtauto.

Figuur 4: Deze foto's tonen de eindsituatie. Het kantelen van de voorwagen werd veroorzaakt doordat de daarop geplaatste afzetbak aan de achterzijde verschoof (terwijl de voorzijde wel vastzat).
Bron: Technische Verkeersanalyse van de Regiopolitie IJsselland.

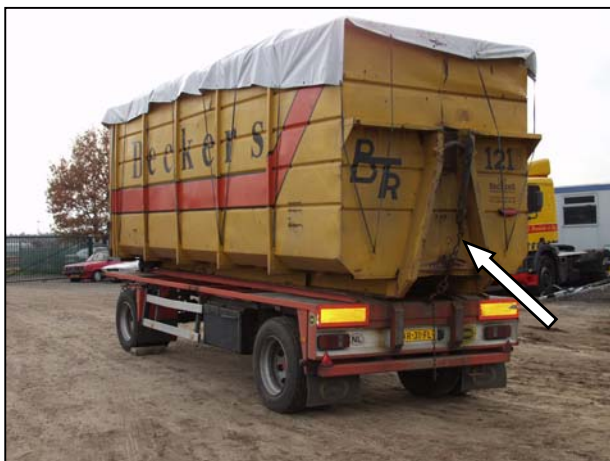
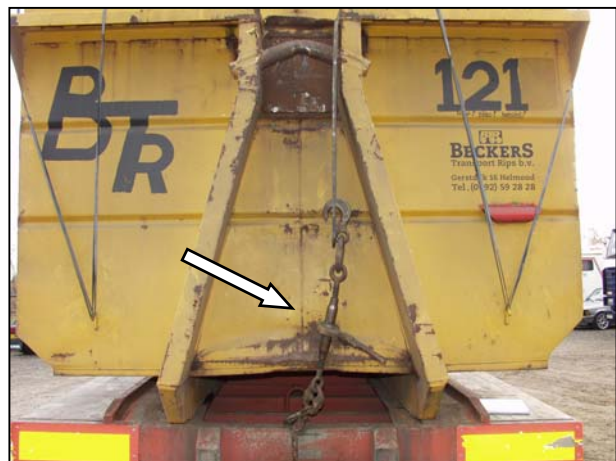
Op een vrachtauto met aanhangwagen, die beide speciaal waren ingericht voor het vervoeren van afzetbakken, bevonden zich twee afzetbakken. Tijdens het doorlopen van een bocht is de afzetbak die zich op de aanhangwagen bevond verschoven en vervolgens van het voertuig gevallen. Uit het politieonderzoek is gebleken, dat het verschuiven van de afzetbak heeft kunnen plaatsvinden doordat deze aan de achterzijde in die zin niet goed was bevestigd dat de betreffende fixatiekabel niet voldoende was aangespannen. Bij nader onderzoek bleek dat deze kabel niet voldoende kon worden aangespannen omdat de draadspindels van de spaninrichting zodanig verbogen waren dat deze niet meer kon functioneren.

Figuur 5: Deze foto's tonen de aanhangwagen met afneembare laadbak. De pijlen wijzen naar de spaninrichting aan de achterzijde (die vanwege verbogen spindels niet kon worden gebruikt).
Bron: Bureau Technische Ondersteuning van de Regiopolitie Limburg-Noord.

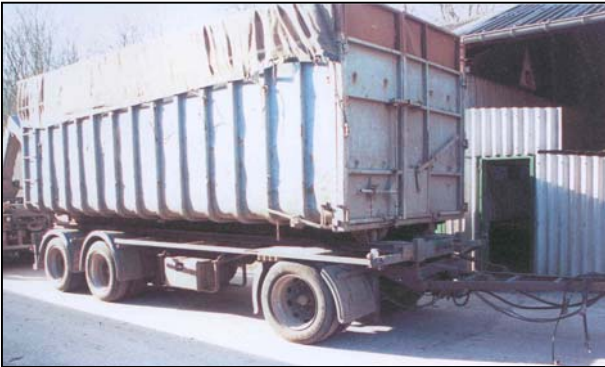
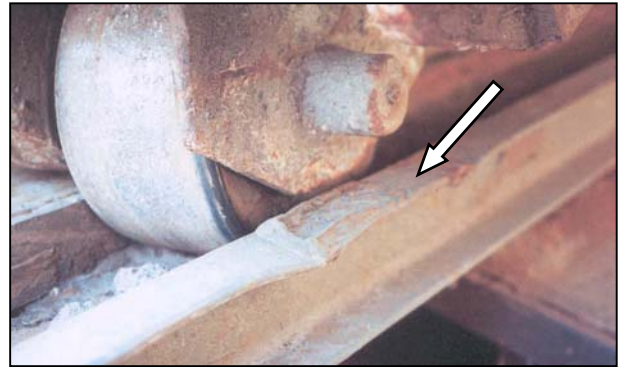
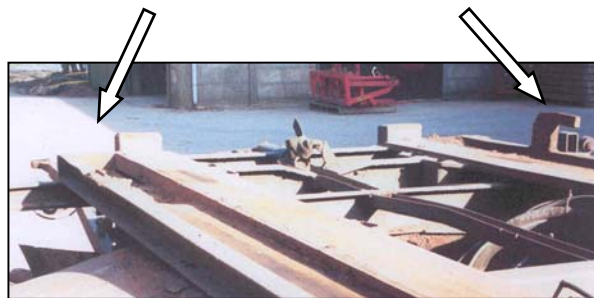
Op een vrachtauto met aanhangwagen werden twee afzetbakken vervoerd. Ter hoogte van een rotonde is de afzetbak die zich op de aanhangwagen bevond verschoven en van het voertuig gevallen. Uit het onderzoek van de politie is gebleken dat de afzetbak heeft kunnen verschuiven doordat deze in ieder geval aan de voorzijde en waarschijnlijk ook aan de achterzijde niet was gefixeerd. Dat de afzetbak aan de voorzijde los op de aanhangwagen stond, bleek op zijn beurt te komen doordat een deel van het bevestigingsmechanisme ontbrak. Aan de roestvorming op het breukvlak was te zien dat dat gebrek reeds geruime tijd bestond. Verder bleek de schroefspindel, waarmee de bak in lengterichting gefixeerd diende te worden, defect te zijn. Ook dat gebrek was, getuige de roestvorming, reeds geruime tijd aanwezig.

Figuur 6: De foto linksboven toont de afzetbak (nadat deze was teruggezet) op de aanhangwagen. Op de onderste foto is te zien dat op de linker-voorhoek van de aanhanger de borgingsnok ontbreekt. Die borgingsnok, die over de uitstekende astap van de afzetbak hoort te vallen (zie foto rechtsboven) was – getuige de roestvorming op het breukvlak – reeds geruime tijd eerder afgebroken. Bron: Verkeersongevallendienst van de Regiopolitie Flevoland-Noord.

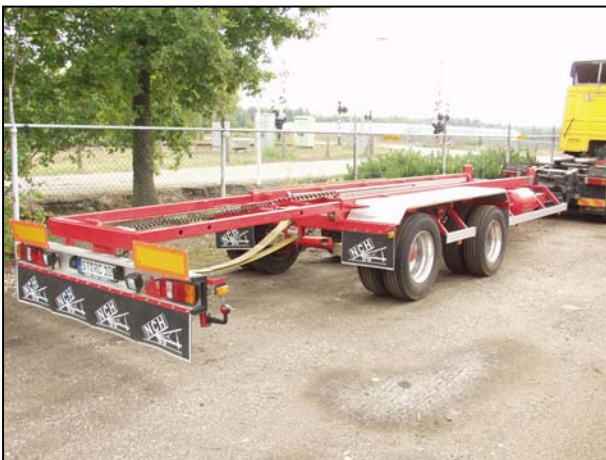
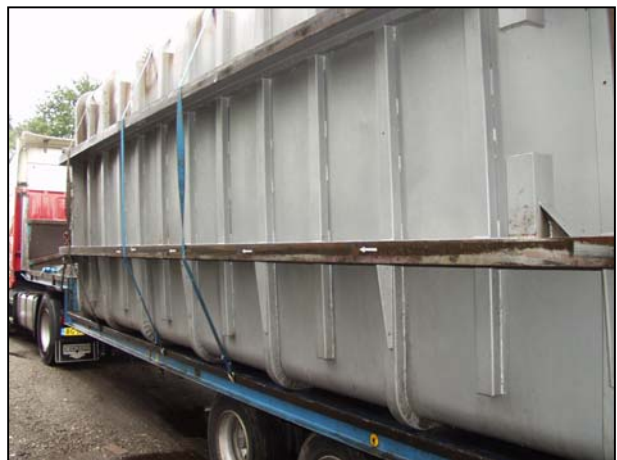
Onderstaande foto's tonen de aanhangwagen en de afzetbak (liggend op de zijkant) die betrokken waren bij het in hoofdstuk 1 beschreven ongeval (op 29-08-2003 op de A67 bij Venlo).

Opgemerkt kan worden dat op de bovenkant van aanhangwagen twee langsliggers waren aangebracht, die aan de voorkant waren voorzien van een opstaande rand. De afstand tussen die twee langsliggers was zodanig dat ze precies tussen de beide langsliggers vielen die zich aan de onderzijde van de afzetbak bevinden (zie rechter foto). Daardoor werd de afzetbak tijdens het transport in zijdelingse richting gefixeerd.

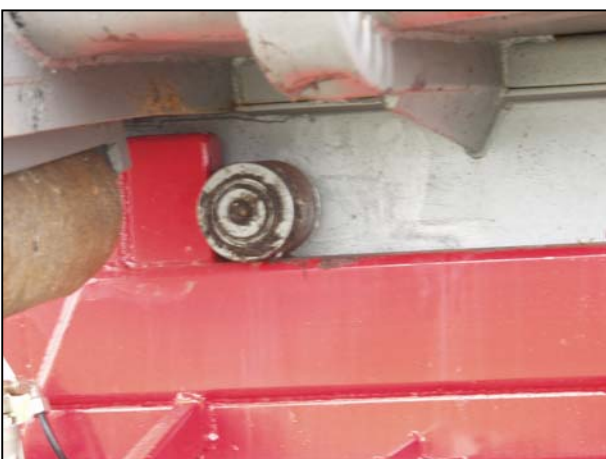
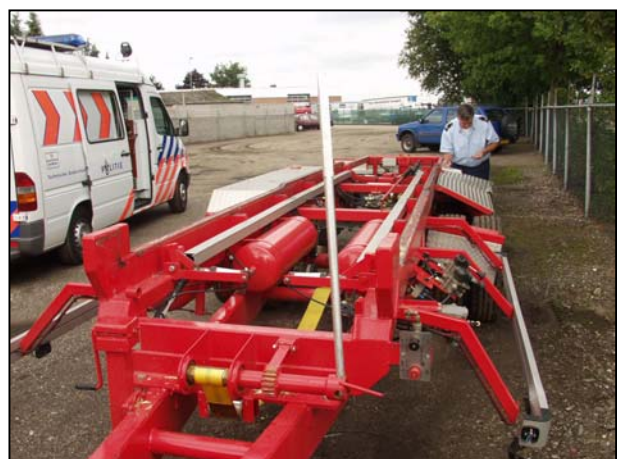
In lengte richting vond de fixatie plaats doordat de afzetbak met behulp van een spanband (die via een haak aan de achterzijde van de afzetbak werd vastgemaakt) tegen de opstaande rand aan de voorzijde van de aanhangwagen werd getrokken (zie onderstaande foto's).

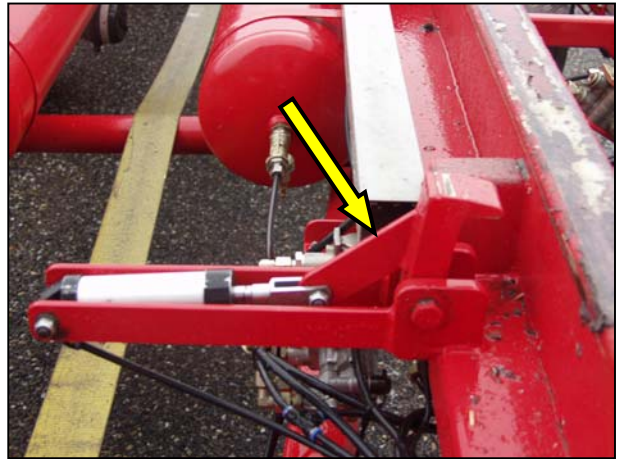
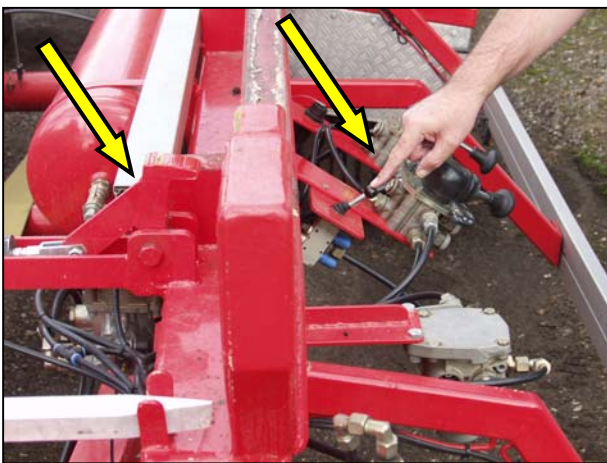
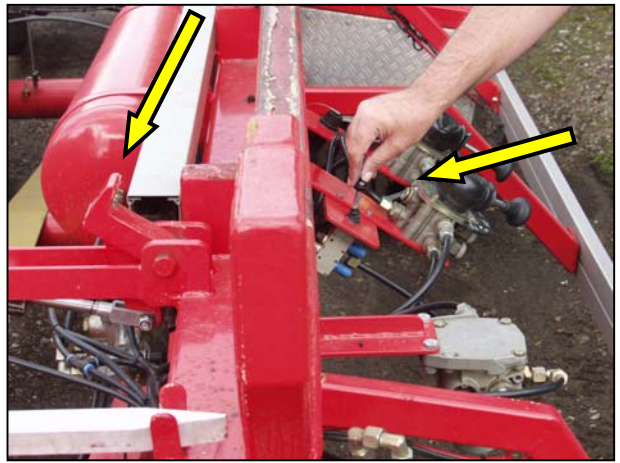
Om de afzetbak tijdens het transport tussen de langliggers van de aanhangwagen opgesloten te houden, was de aanhangwagen voorzien van een viertal haken. Deze bevonden zich aan de binnenzijde van de langliggers en konden via een pneumatisch systeem met een centrale bedieningsknop naar binnen worden bewogen (d.w.z. in de geopende stand worden gebracht). Als door middel van de bedieningsknop de luchtdruk werd weggenomen, zorgde een veer ervoor dat de haken weer naar de buitenste positie gingen. In die buitenste positie "haakten" de haken (als een soort klauwen) om de langliggers aan de onderzijde van de afzetbak, zodat de bak dan in verticale richting was gefixeerd.

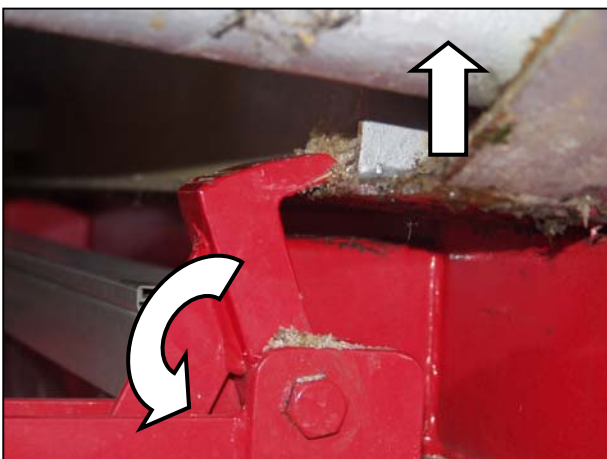
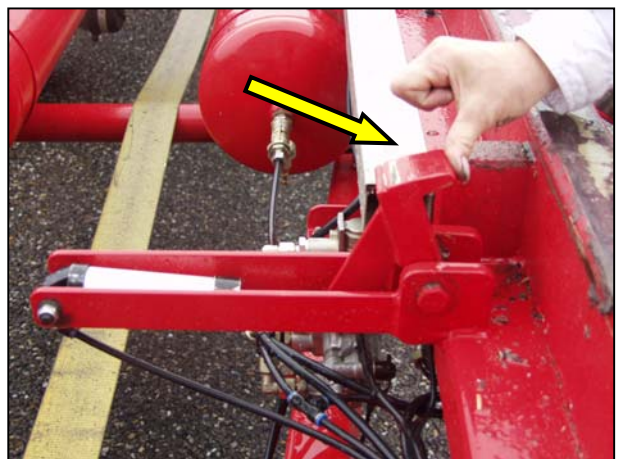
De vormgeving van de haken en de positie van het scharnierpunt bleken zodanig te zijn gekozen, dat de haken naar de binnenste (geopende) positie bewogen als het betreffende deel van de afzetbak omhoog werd getrokken (zoals zich – althans aan één zijde – ook bij kantelen voordoet). Bovendien bleken de bevestigingshaken van dermate slappe veren te zijn voorzien, dat er maar relatief zeer weinig kracht nodig was om ze tegen de veerkracht in naar die geopende (binnenste) stand te bewegen (zie rechter foto). Hierbij moet worden bedacht, dat de haken niet waren voorzien van een blokkering (waardoor 'onbedoeld openen' zou kunnen worden verhinderd).

Het betreffende carrosseriebouwbedrijf heeft desgevraagd laten weten dat de aanhangwagen die betrokken was bij het ongeval op de A-67 bij Venlo meteen na het ongeval is gemodificeerd en dat zij geen andere voertuigen met een soortgelijk bevestigingsmechanisme hebben vervaardigd. Dat neemt uiteraard niet weg dat door deze en/of andere carrosseriebouwbedrijven wel voertuigen kunnen zijn c.q. worden vervaardigd waarvan het bevestigingssysteem in constructieve zin ondeugdelijk is. Daarom is de Raad van mening dat alle in aanmerking komende carrosseriebouwbedrijven kritisch naar de door hen vervaardigde systemen dienen te kijken en indien nodig, eventueel met 'terugwerkende kracht', adequate maatregelen moeten nemen.

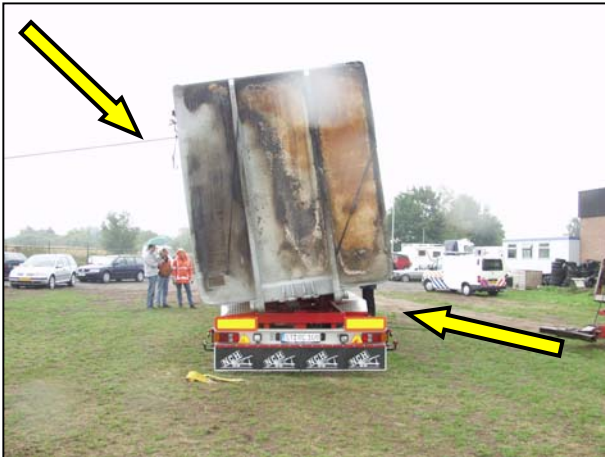
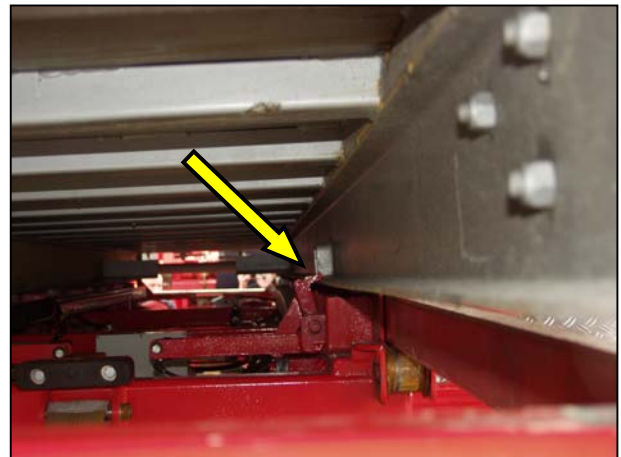
De politie heeft door middel van een trekproef onderzocht welke kantelkracht er op de afzetbak moest worden uitgeoefend om te bewerkstelligen dat de haken 'spontaan' zover naar binnen bewogen dat de afzetbak los kwam te staan. Daartoe werd via een kabel een zijdelingse kracht op het bovenste deel van de afzetbak uitgeoefend. Het 'loskomen' van de afzetbak bleek zich bij deze belastingsproeven¹⁸ inderdaad al voor te doen bij een relatief geringe kantelkracht¹⁹.
