Ongevallen op de vluchtstrook

Veiligheidsstudie

Den Haag, juli 2003

RAAD VOOR DE TRANSPORTVEILIGHEID

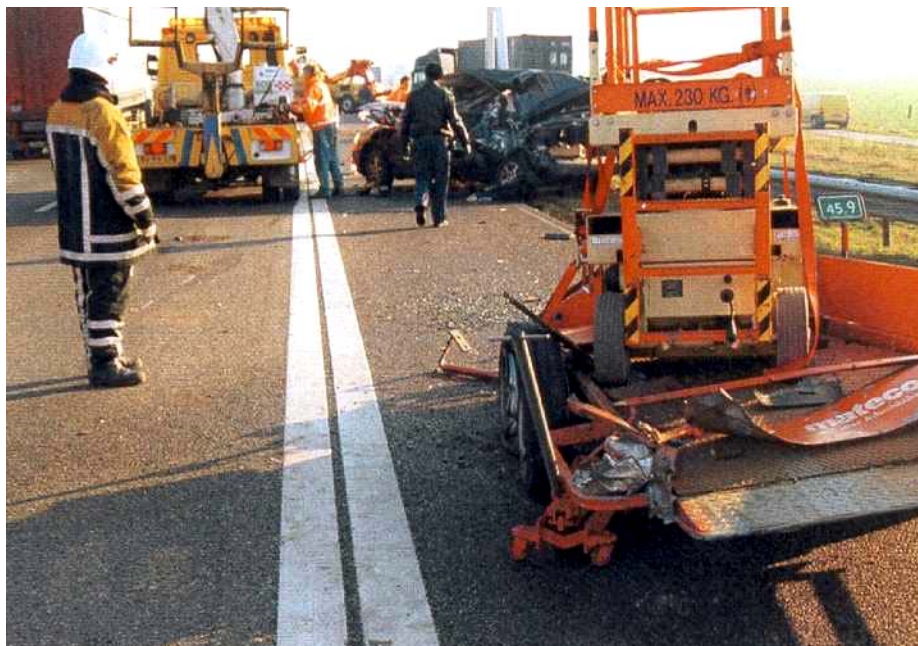
Afb. 1. Eindpositie van de aanhangwagen en daarachter de vernielde Chrysler

Technisch onderzoek heeft uitgewezen dat de Duitse auto met aanhanger geheel rechts op de vluchtstrookverharding heeft gestaan. Omdat de vluchtstrook ter plaatse slechts 2.90 breed was (opgave Rijkswaterstaat), stond de auto toch betrekkelijk dicht tegen de rijstrook aan. Sporen hebben ook aangetoond dat de vrachtauto gedeeltelijk op de vluchtstrook heeft gereden. Naast de vluchtstrook stond wel een geleiderail, maar er was nog voldoende ruimte (bijna twee meter) om het voertuig deels naast de vluchtstrook in de berm te plaatsen. De reden waarom de auto met aanhanger niet (gedeeltelijk) in de berm is geplaatst, is niet duidelijk geworden.

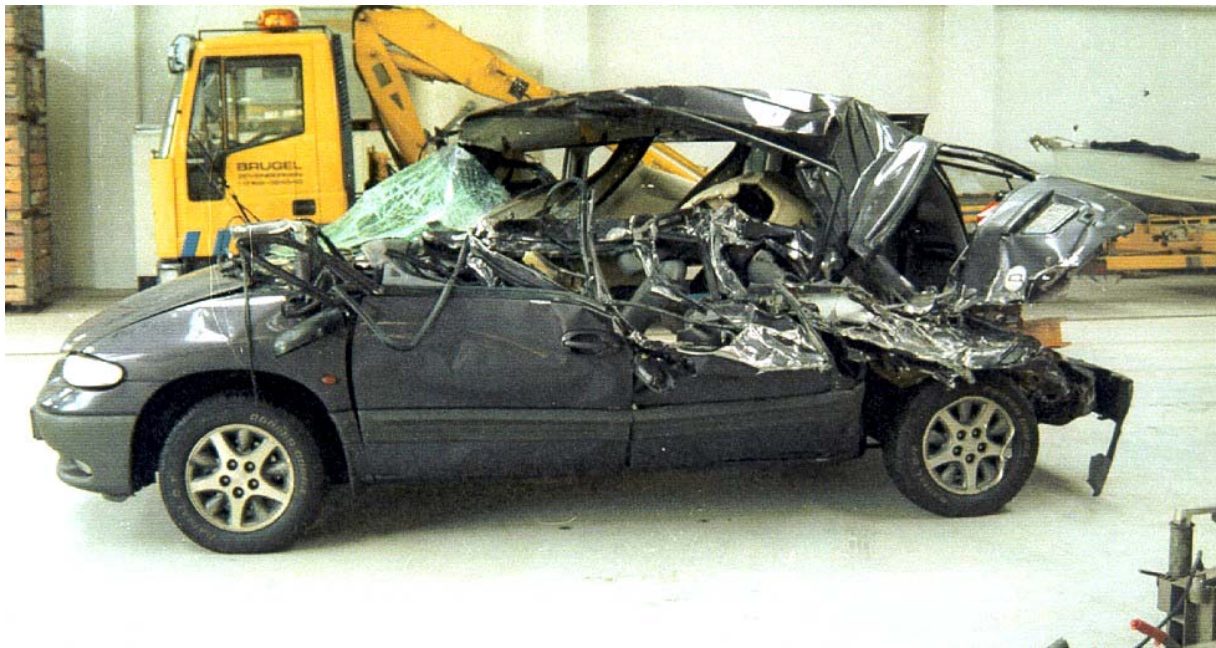
Afb. 2. Het wrak van de Chrysler Voyager
