De Onderzoeksraad voor Veiligheid

Nummer voorval: 2003031

ALGEMENE GEGEVENS VOORVAL

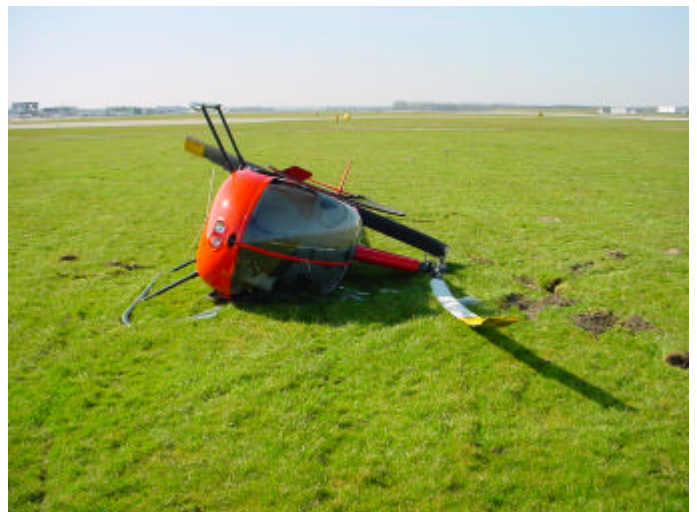
De PH-JGS na het ongeval

In dit geval was de langsas van de helikopter niet opgelijnd met de bewegingsrichting waardoor de helikopter enigszins zijwaarts naar links bewoog en met de linker skid de grond raakte. De weerstand van de ondergrond in combinatie met het "collective" gegeven waardoor de rotor lift begon te leveren hadden tot gevolg dat de helikopter sterk naar links overhelde. Volgens de verklaring van de instructeur stuurde hij met de "cyclic" maximaal naar rechts maar kon hij niet voorkomen dat de helikopter over links wegviel. Dit verschijnsel wordt een "dynamic rollover" genoemd.

Hoewel een dergelijke noodsituatie niet regelmatig voorkomt is de Raad van mening dat het oefenen van "pedalless" landingen zinvol is. Het draagt bij aan de bedrevenheid van helikoptervliegers en verhoogt daarmee de veiligheid in het algemeen en tijdens noodsituaties waarbij de staartrotorbediening is uitgevallen in het bijzonder. Om de risico's van dergelijke oefeningen te beperken kan overwogen worden deze uit te voeren op een harde, vlakke ondergrond. Wanneer deze niet beschikbaar is kan als alternatief de oefening op circa één meter boven de grond worden beëindigd. De meerwaarde van het maken van fysiek grondcontact moet worden afgewogen tegen het risico van schade en letsel. De aard en gesteldheid van de ondergrond is daarbij een belangrijke factor
