ALGEMENE GEGEVENS

Nummer voorval:	2007073
Classificatie:	Ongeval
Datum, tijd ¹ voorval:	25 juli 2007, 19.15 uur
Plaats voorval:	Epe
Registratie:	PH-1117
Type luchtvaartuig:	Rolladen Schneider LS 3-a
Soort luchtvaartuig:	Zweefvliegtuig
Soort vlucht:	Overlandvlucht
Fase van de vlucht:	Nadering
Schade aan luchtvaartuig:	Onherstelbaar beschadigd
Aantal bemanningsleden:	Eén
Aantal passagiers:	Geen
Persoonlijk letsel:	Ernstig gewond
Overige schade:	Geen
Lichtcondities:	Daglicht

SAMENVATTING

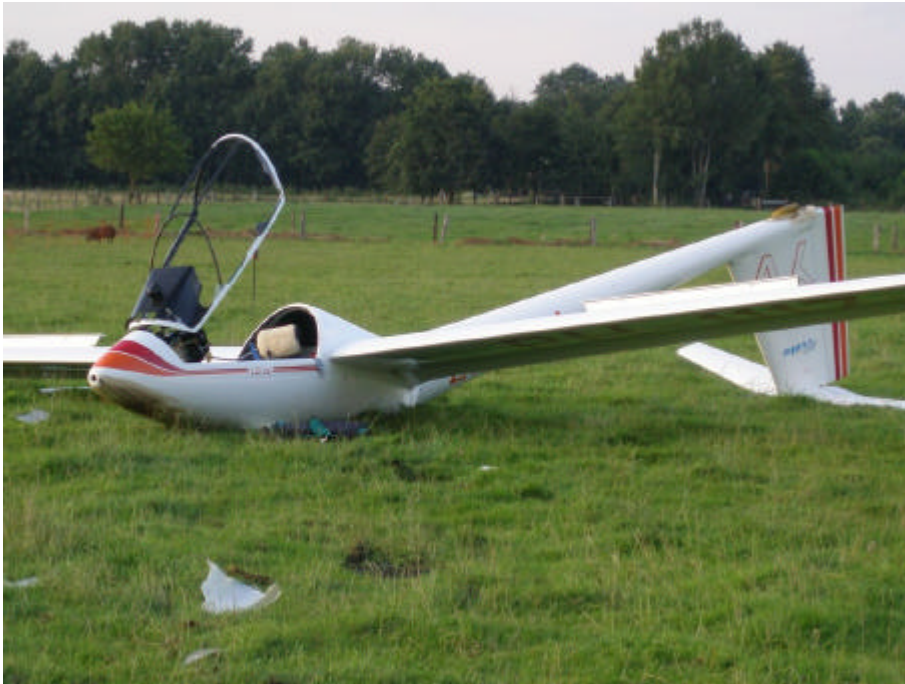
waarschuwingssysteem erop geattendeerd dat het hoofd wiel nog in was. Het uitdoen van het hoofd wiel nam vervolgens zoveel tijd in beslag dat het doorzetten van de landing in het beoogde veld naar de mening van de bestuurder onmogelijk geworden was. Hij besloot de nadering af te breken en een 360-graden linkerbocht in te zetten om opnieuw een nadering te kunnen maken. In de bocht overtrok de linkervleugel waardoor het vliegtuig in een vrille terecht kwam. Het vliegtuig raakte met het voorste gedeelte van de neus en het hoofd wiel als eerste de grond en liep aanzienlijke schade op. De romp brak direct achter de vleugels af en het stabilo brak op twee plaatsen. De bestuurder raakte ernstig gewond.

Foto 1: Overzicht schade aan het vliegtuig

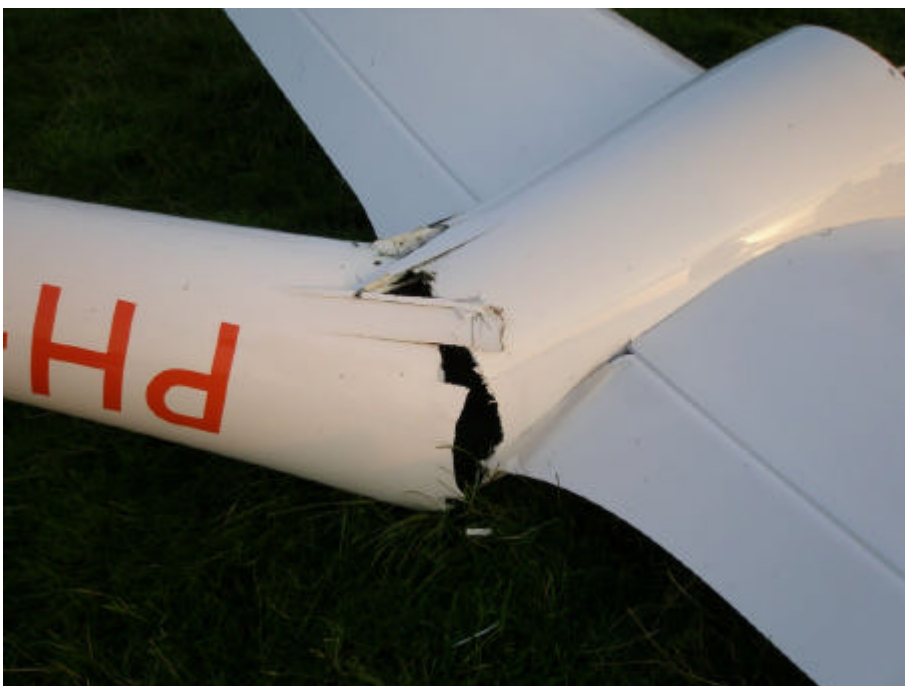
Foto 2: Detail schade aan het vliegtuig – gebroken romp

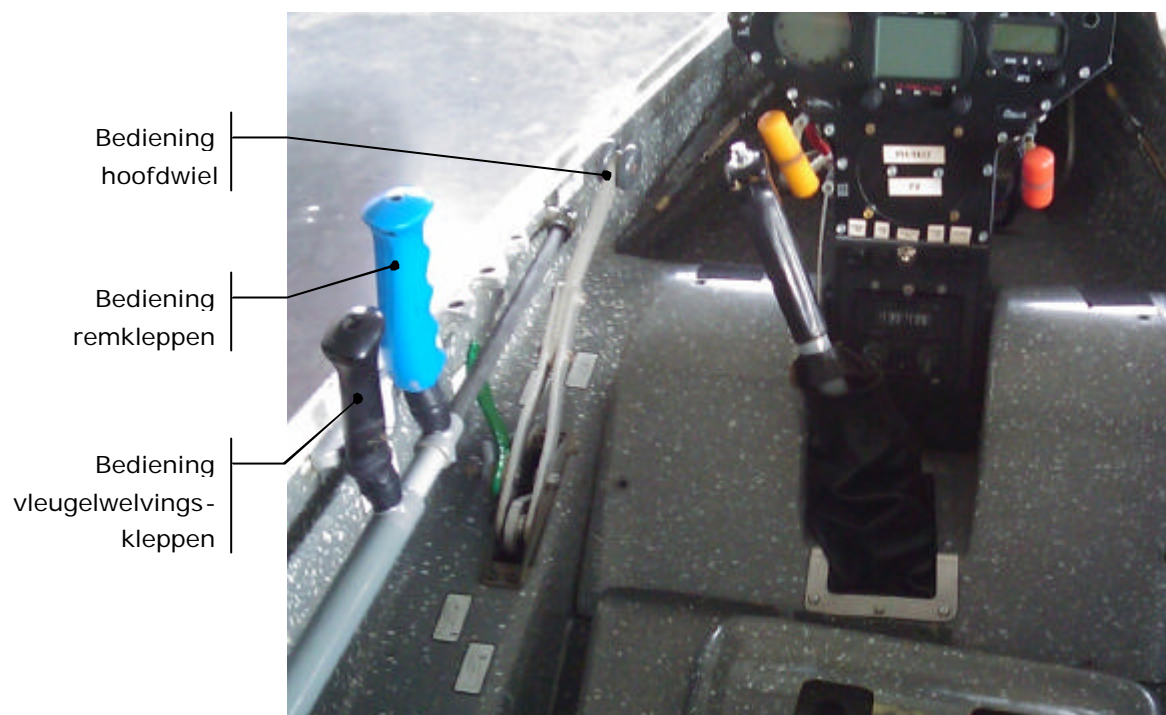
Foto 3: Layout van remkleppen-, vleugelwelvingskleppen- en wielbediening (identiek vliegtuig-type).

Na het besluit een buitenlanding te maken werd een, naar het oordeel van de bestuurder, geschikt landingsveld gekozen. In het circuit voor de landing vergat de bestuurder het hoofdwiel uit te doen. Op het eindnaderingsbeen, na het selecteren van de welvings- en remkleppen, gaf het wielwaarschuwingssysteem aan dat het hoofdwiel nog in was. De bestuurder probeerde het hoofdwiel alsnog uit te doen, maar meldde dat hij daarbij werd gehinderd door de stand van de rem- en welvingsklepbediening (zie foto 3). Hij verklaarde genoodzaakt te zijn eerst de rem- en welvingskleppen in te selecteren, alvorens het wiel uit te kunnen selecteren. Nadere analyse van de betreffende bediening bevestigt deze stelling van de bestuurder niet. De hendels voor de bediening van de rem- en welvingskleppen kunnen worden vastgezet, waarna de bedieningshendel van het hoofdwiel vrij kan bewegen. Na het uitdoen van het wiel bracht de bestuurder de rem- en welvingskleppen weer in de oorspronkelijke stand. Nadat het hoofdwiel uiteindelijk uit was, schatte de bestuurder in dat er onvoldoende ruimte was om de landing nog veilig uit te kunnen voeren. Hij besloot daarom de nadering af te breken.

Het ongeval is veroorzaakt door het inzetten van een bocht bij lage snelheid en op lage hoogte in combinatie met een ongunstige stand van de welvings- en remkleppen.
