Nummer voorval: 2010050
Classificatie: Ernstig incident
Datum, tijd¹ voorval: 20 juni 2010, 16.44 uur
Plaats voorval: Zweefvliegterrein Castricum

Registratie luchtvaartuig: PH-1290
Type luchtvaartuig: Schleicher ASK-21
Soort luchtvaartuig: Zweefvliegtuig
Soort vlucht: Lokale passagiersvlucht
Fase van de vlucht: Lierstart
Schade aan luchtvaartuig: Geen
Aantal bemanningsleden: Eén
Aantal passagiers: Eén
Persoonlijk letsel: Geen

Registratie luchtvaartuig: PH-VHA
Type luchtvaartuig: Tecnam P2002-JF
Soort luchtvaartuig: Eénmotorig propellervliegtuig (VLA)²
Soort vlucht: Overlandvlucht³
Fase van de vlucht: En route
Schade aan luchtvaartuig: Geen
Aantal bemanningsleden: Eén
Aantal passagiers: Geen
Persoonlijk letsel: Geen

SAMENVATTING

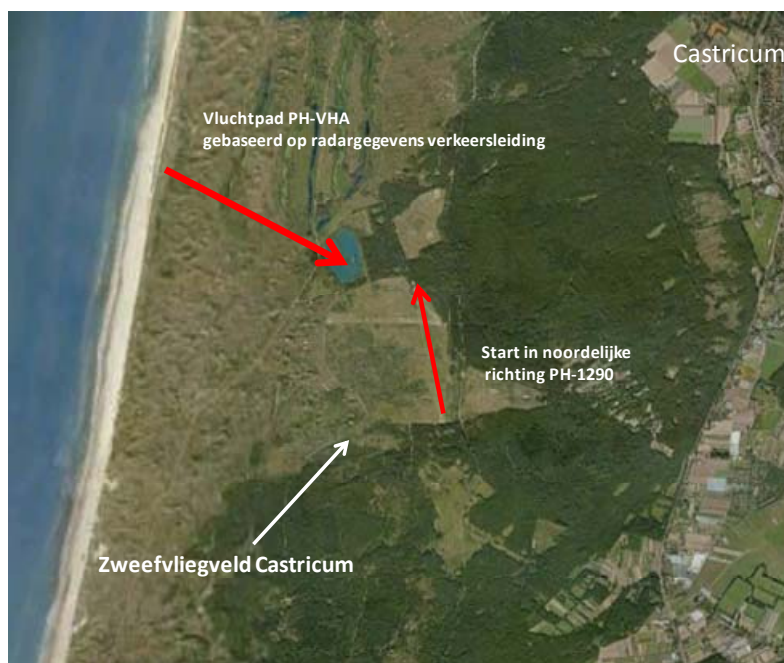
Afbeelding 1: zweefvliegveld Castricum met globale vluchtpadgegevens van PH-1290 en PH-VHA ten tijde van het incident

PH-1290, een Schleicher ASK-21, maakte een lierstart vanaf zweefvliegveld Castricum. Voorin zat de bestuurder en achterin een passagier. Tijdens de lierstart, op ongeveer 220 meter hoogte, zag de bestuurder vlak boven de rand van het instrumentenpaneel een éénmotorig vliegtuig verschijnen. Dit vliegtuig had een koers van circa 120 graden, terwijl de lierstart richting het noorden plaatsvond. De bestuurder schatte in dat, als de lierstart zou worden doorgezet, het zweefvliegtuig rakelings achter het motorvliegtuig zou passeren. Daarom besloot hij de lierstart af te breken om terug te keren naar het zweefvliegveld. Op hetzelfde moment zag de persoon die de lier bediende het motorvliegtuig ook en besloot het vermogen van de lier dicht te trekken. De bestuurder van PH-1290 verklaarde dat de kleinste afstand tot het motorvliegtuig circa 80 meter is geweest. Na de afgebroken start verliep de landing op het zweefvliegveld zonder bijzonderheden.

de Noordzeekust. Vanaf de kustlijn ter hoogte van Castricum besloot de bestuurder richting het Markermeer te vliegen en vervolgens terug te keren naar vliegveld Hilversum. Hij vloog op dat moment op een hoogte van circa 1100 voet.⁴ Net voorbij de kust zag de bestuurder een zweefvliegtuig dat in tegengestelde richting vloog; het toestel draaide in eerste instantie naar links en vervolgens naar rechts. De bestuurder verklaarde dat hij zelf nog geen actie ondernam om af te wachten naar welke kant het zweefvliegtuig draaide. Zodra het zweefvliegtuig naar rechts draaide, veranderde de bestuurder van PH-VHA zijn koers ook naar rechts om een maximale separatie te bewerkstelligen. Omdat PH-VHA zich onder het plaatselijk luchtverkeersleidingsgebied⁵ van de luchthaven Schiphol bevond, besloot de bestuurder om niet te klimmen. Hij schatte dat de horizontale afstand tot het zweefvliegtuig meer dan 500 meter bedroeg toen beide luchtvaartuigen op gelijke hoogte vlogen. De bestuurder van PH-VHA heeft de vlucht zonder bijzonderheden voortgezet en is veilig geland op vliegveld Hilversum.⁶

⁶ De bestuurder van PH-1290 concludeerde (naar aanleiding van het conceptrapport) dat de bestuurder van PH-VHA hem niet heeft gezien, maar een ander zweefvliegtuig van hetzelfde type dat op dat moment ook vloog. Tijdens de lierstart werden er namelijk geen bochten gemaakt door PH-1290. Daarnaast hebben beide luchtvaartuigen volgens de bestuurder van PH-1290 nooit op dezelfde hoogte gevlogen en was de kleinste afstand tussen beiden minder dan 500 meter.
