Treinongeval Amsterdam Westerpark

Human Factors aspecten Machinist

Rapport 3481A

20 november 2012

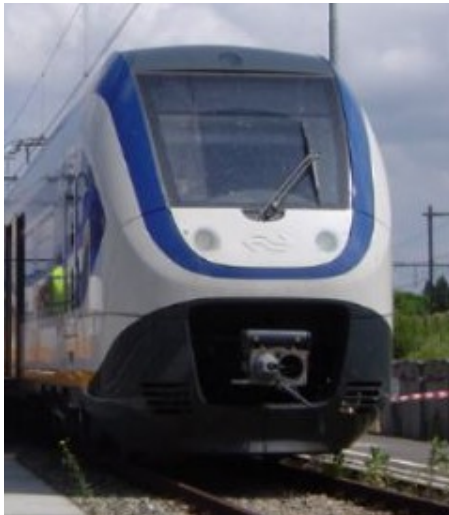
figuur 2 Een SLT. Op de frontruit is het wisvlak van de ruitenwissers te zien. NB: De trein in deze figuur is niet de trein die betrokken was bij de aanrijding.

De trein was een Sprinter Light Train, afgekort SLT. De trein van deze cabine heeft een grote frontruit, maar geen zijruiten. Een afbeelding van een SLT staat in figuur 2.

Het daadwerkelijk bruikbare zichtveld door de frontruit wordt bepaald door het wisvlak van de ruitenwissers (zie figuur 2). De exacte positie en afmetingen van het wisvlak zijn niet bekend. Op basis van de afbeelding wordt ingeschat dat het zicht op ooghoogte naar links/rechts in orde van 15 graden zal liggen. Dit vlak is dus veel groter dan vereist.

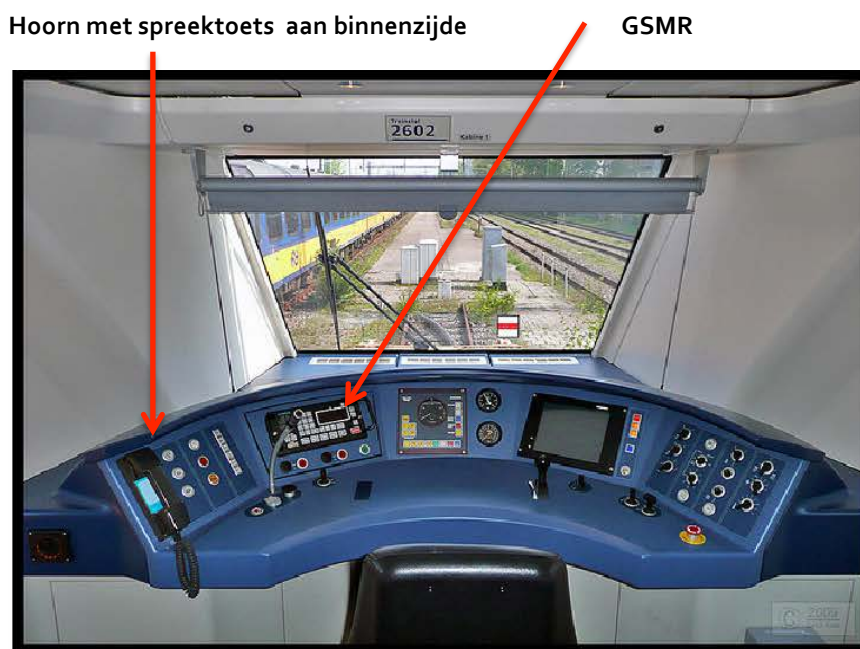
figuur 4 Plaatsing van de GSM-R apparatuur in de stuurtafel.

Een OV oproep per GSM-R wordt op de volgende wijze uitgestuurd (figuur 4):

- 1 Machinist kijkt naar de linkerzijde van zijn stuurtafel naar de GSM-R en bedient de drukknop OV
- 2 Machinist neemt geheel links op de stuurtafel de hoorn van houder af
- 3 Na het drukken van de knop OV op de GSM-R toont het scherm op de GSM-R de volgende tekst : "verbinding maken OV".
- 4 Afhankelijk van de snelheid waarmee deze verbinding tot stand komt verschijnt na 2 tot 5 seconden de tekst op het scherm van de GSM-R: "spreeksleutel bedienen".
- 5 Machinist controleert of tekst "spreeksleutel bedienen" getoond wordt, drukt spreeksleutel aan de binnenzijde van de hoorn in en spreekt boodschap uit.

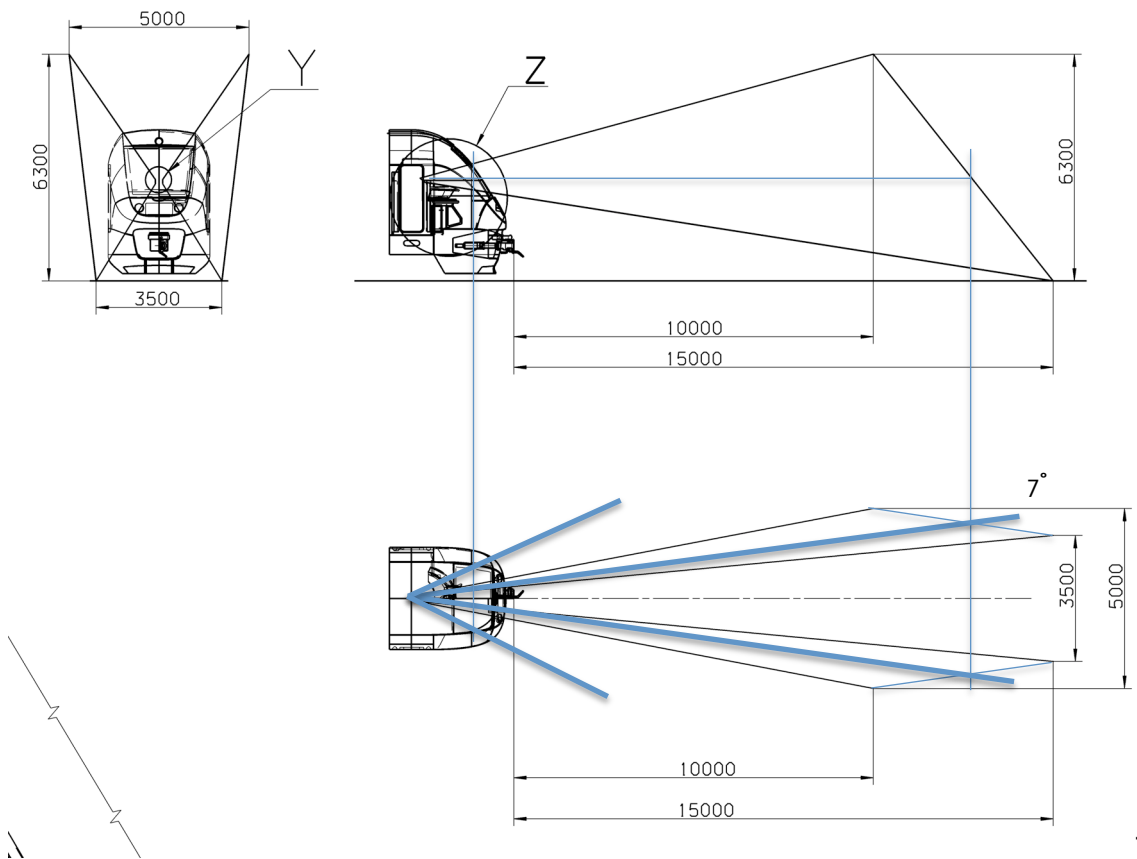
figuur 6

De minimaal benodigde zichtlijnen volgens UIC 651 zijn gebaseerd op het kunnen waarnemen van een laag sein op 15 meter afstand en een hoog sein op 10 meter afstand (gerekend vanaf voorzijde buffers of koppeling).

Zichtlijnen: minimum op basis van UIC 651 en maximum op basis van frontrit

De frontruit van SLT biedt een groter zichtveld dan door UIC als minimum wordt voorgeschreven (omdat de SLT in Nederland is toegelaten is dit niet verwonderlijk). Het maximale zicht op ooghoogte voor de gemiddelde machinist ligt in de orde van 25 graden naar links en rechts (zie ook Bijlage 2 - Zichtlijnen vanuit SLT cabine).

De zichtlijnen vanuit de SLT cabine zijn nader geanalyseerd op basis van informatie van Bombardier (Zichtlijnen naar UIC voorschrift; tekening Bombardier nr 3EGH000056-0908 of NS Reizigers nr 24 02 02 013). In deze tekening zijn de zichtlijnen in SLT aangegeven voor de kleine (1.60 m) en grote (1.90 m) machinist vanaf de standaard machinistenstoel bij NSR (fabricaat SAVAS).

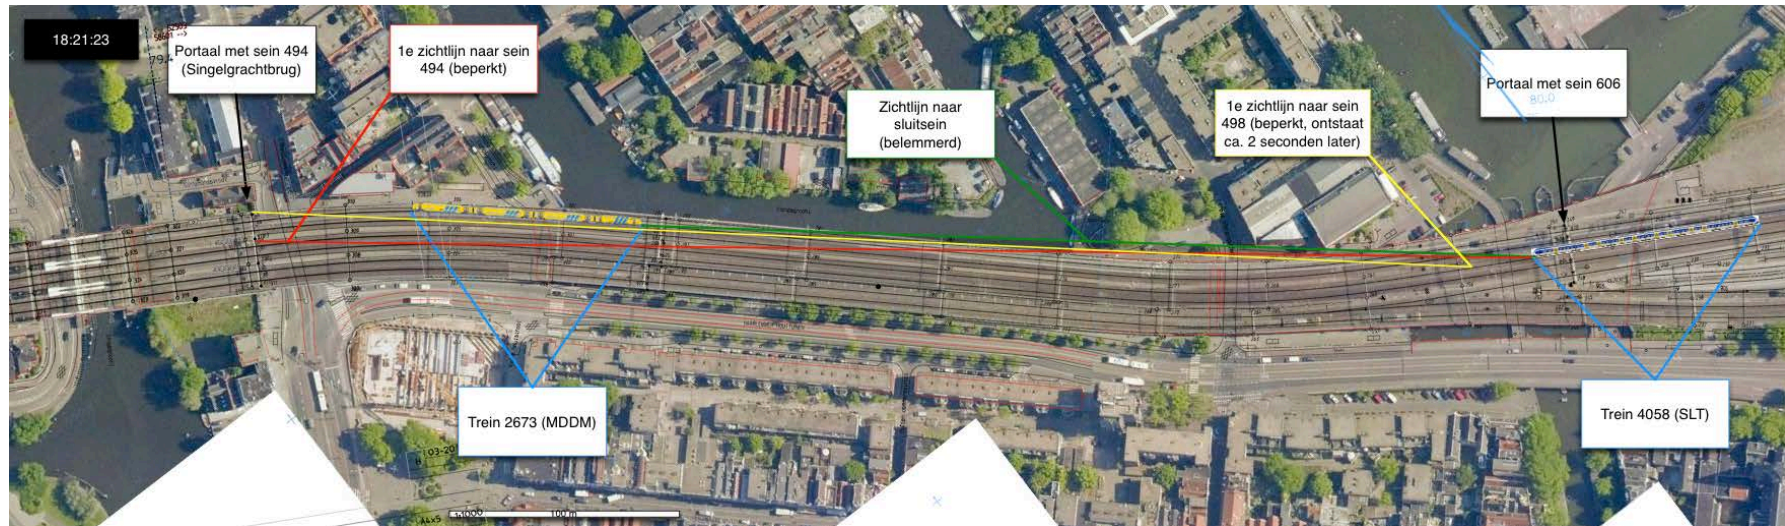
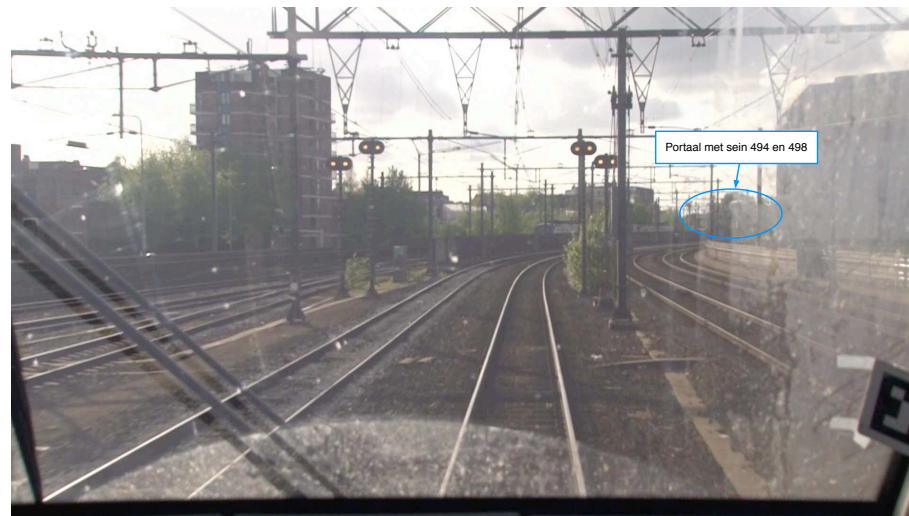
De situatie om 18:21:23. Dit tijdstip is gekozen omdat van trein 4058 en 2376 binnen 1 seconde een TOON-beeld beschikbaar is, en de positie van de treinen dus gesynchroniseerd kan worden. Trein 4058 (SLT) bezet met zijn kop sectie 606A/BT, 10 m achter sein 606 (deze toonde geel bij passeren) [TOON: 18:21:23.240 Trein: 4058 Kop: ASD\$606A/BT Staart: ASD\$A606T]. Trein 2673 (MDDM) passeert met zijn staart sectie 610C/DT; de kop bevindt zich dan 77 m voor het seinportaal met sein 494 [TOON: 18:21:22.520 Trein: 2673 Kop: SGRA\$610C/DT Staart: SGRA\$610C/DT].

De afstand tussen staart van trein 2673 en kop van trein 4058 bedraagt volgens de kilometrering: $79998 - 79608 = 390$ m. Gecorrigeerd¹ (en nagemeten op de 1:1000 grafiek) is de afstand ca. 385 m. Op dit moment is er hoogstwaarschijnlijk geen directe zichtlijn tussen beide treinen (de groene lijn loopt langs de baan, waar begroeiing en bebouwing is; zie ook videobeeld hiernaast). Wel ontstaat er nu een zichtlijn naar sein 494 (rode lijn) en ca. 2 seconden later naar sein 498 (gele lijn), op 560 m afstand en beperkt door begroeiing naast de baan en staanders. Sein 494 toont dan rood, en sein 498 toont geel.

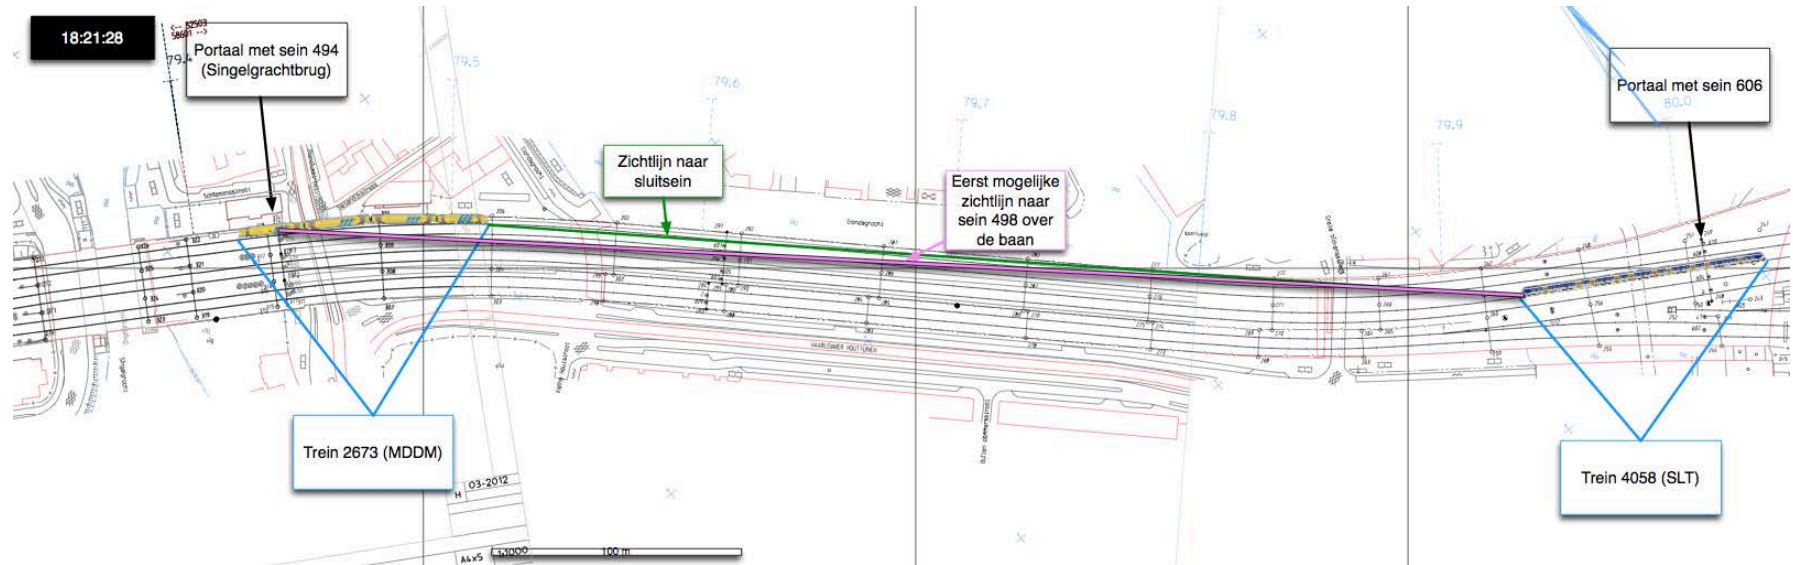
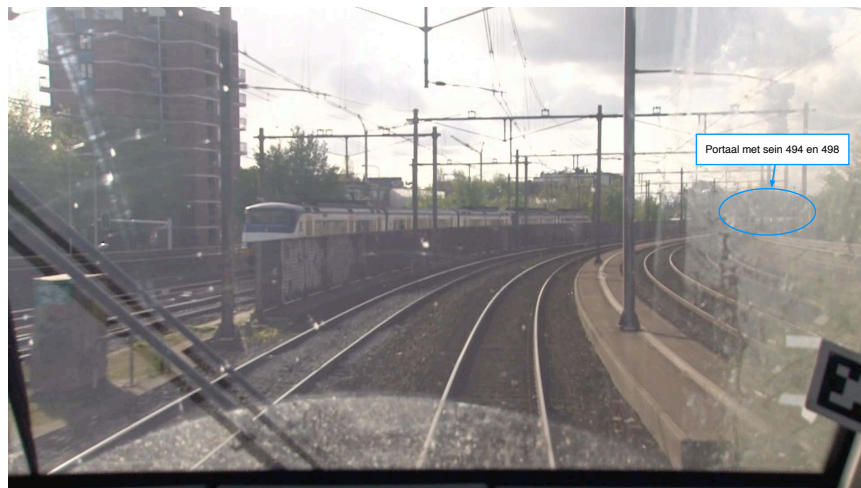
De situatie om 18:21:28.

Dit is het moment van afvallen van het sein 498 voor trein 2673 (van geel naar rood): de kop van trein 2673 bezet de sectie 10 m achter sein 498 (Singelgrachtbrug) [TOON: 18:21:28.510 Trein: 2673 Kop: SGRA\$464BT Staart: SGRA\$610C/DT].

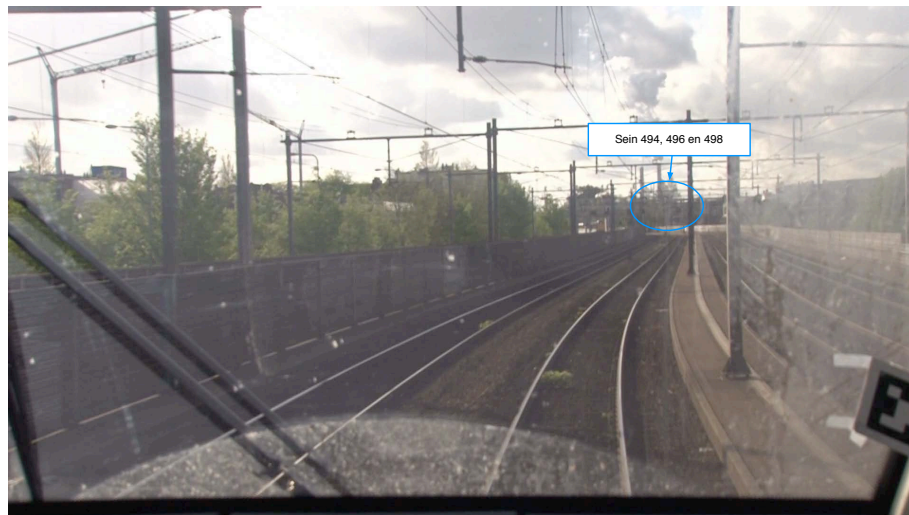
De situatie om 18:21:35.

Op dit moment ontstaat een onbelemmerde zichtlijn (paars) tussen sein 498 en trein 4058. Sein 498 is dan echter reeds 7 seconden afgevallen (van geel naar rood).

Er is nog steeds een zichtlijn (groen) tussen cabine van trein 4058 en sluitsein van trein 2673⁴.

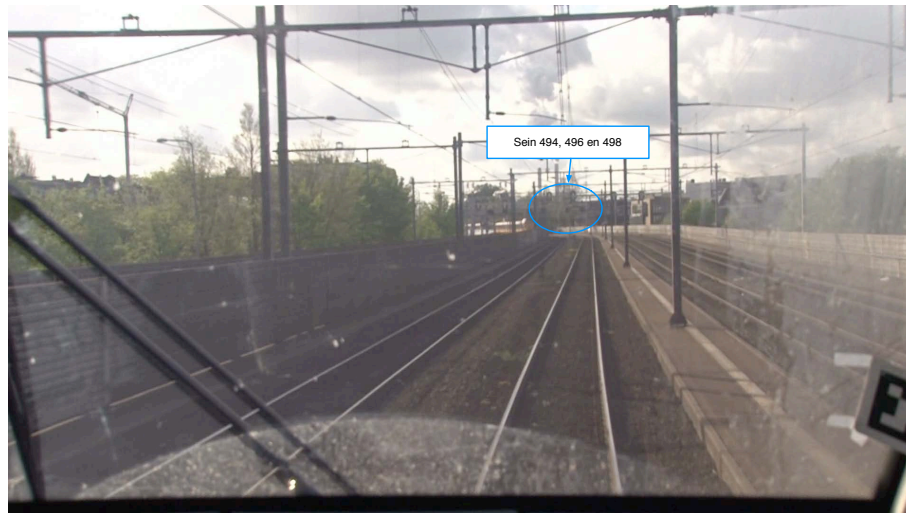
De situatie om 18:21:39.

Dit is het moment dat trein 2673 de sectie voor sein 498 (610DT) geheel vrij rijdt. De positie van trein 4058 is berekend op basis van het voorgaande beschikbare TOON-beeld en een snelheid van 40 km/u volgens de ARR {18:21:32.990 Trein: 4058 Kop: ASD\$6o6A/BT Staart: ASD\$6o6A/BT}.

Er is een directe zichtlijn (groen) tussen de cabine van trein 4058 en het sluitsein van trein 2673. Dit is tevens ongeveer het (tijdelijke) einde van deze zichtlijn, die daarmee ongeveer 10-12 seconden heeft bestaan.

De zichtlijn naar het eigen sein 494 wordt nog onderbroken door staanders van portalen (rode lijn). De afstand tot het sein 494 bedraagt hier ca. 380 m.

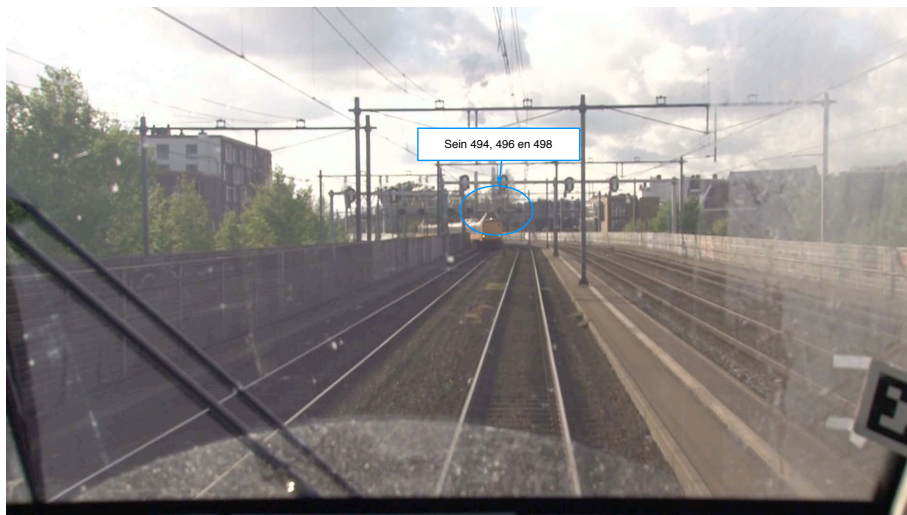
De situatie om ongeveer 18:21:48.

Ongeveer op dit punt ontstaat er ononderbroken zichtlijn naar sein 494. De afstand bedraagt ca. 300 m, en het sein staat na een boog, waardoor het onder een hoek wordt waargenomen.

De zichtlijn naar het sluitsein van trein 2673 wordt door de balustrade en de boog onderbroken: er is dus geen zicht op dit sluitsein.

De tegentrein op het videobeeld was op 21 april 2012 niet aanwezig.
