ONDERZOEKRAAD  
VOOR VEILIGHEID

# Ongeval Den Uylbrug, Zaandam

Meer dan de som der delen

Op 6 februari 2015 overleed op de dr. J.M. Den Uylbrug in Zaandam een vrouw die met haar fiets op de brug stond terwijl deze werd geopend. De brugwachter, die op afstand de brug bediende, gaf het commando om de brug te openen terwijl de vrouw op het beweegbare deel van de brug stond. Toen de brug omhoog ging, maakte de vrouw een dodelijke val.

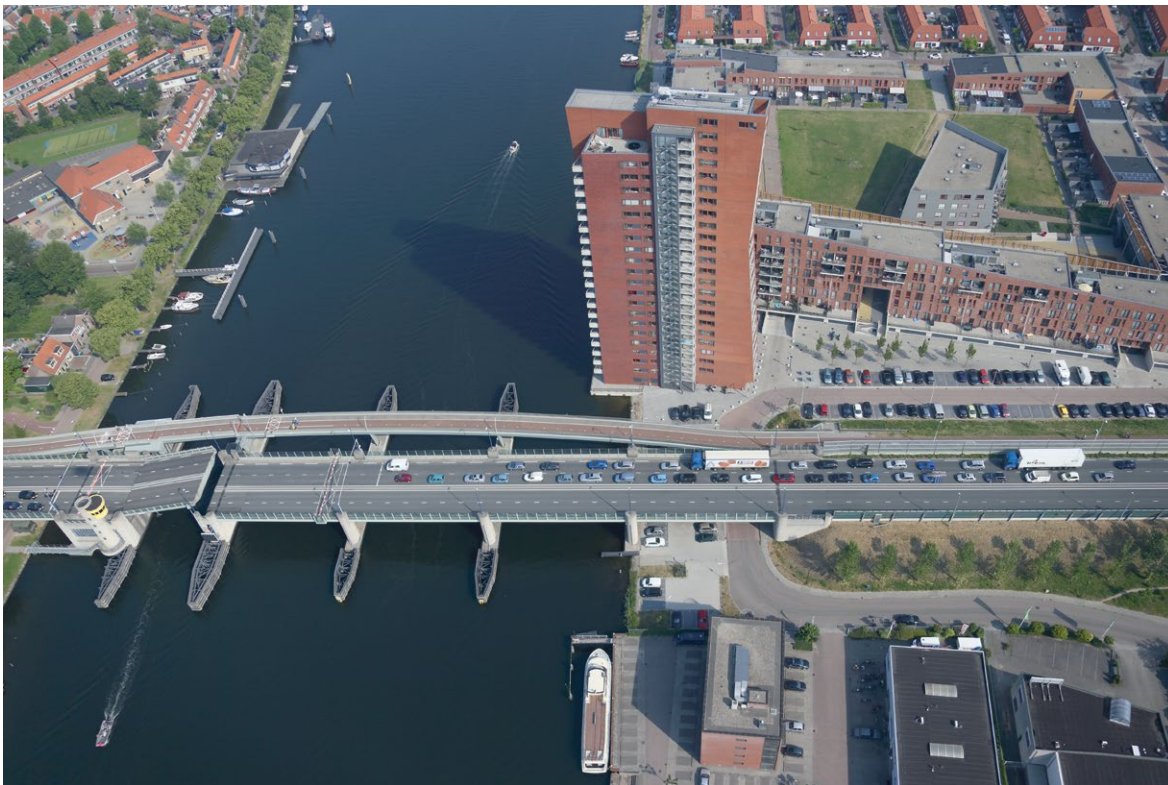
Figuur 1: De dr. J.M. Den Uylbrug in Zaandam. (Foto: KLPD)

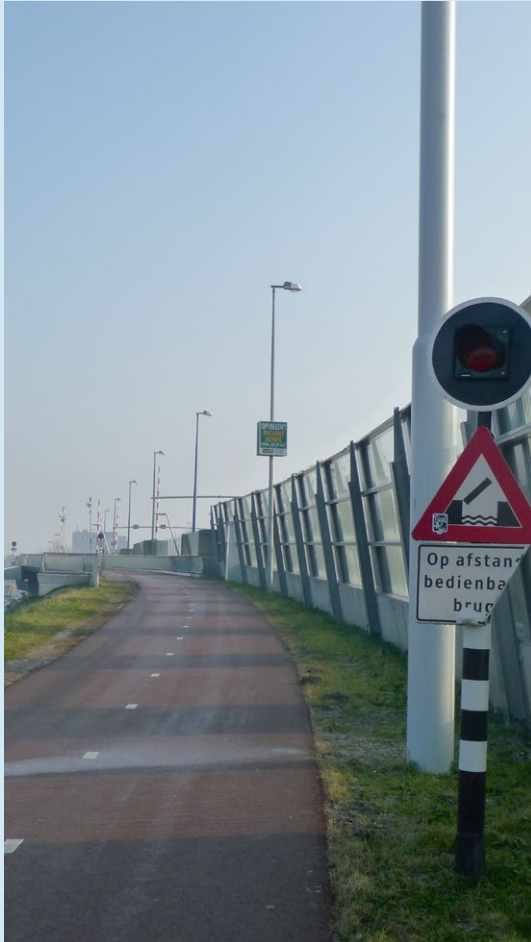
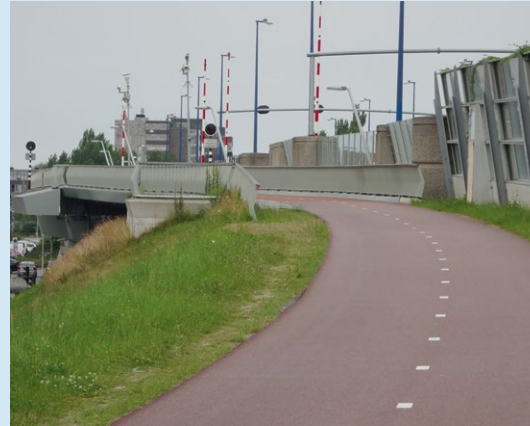
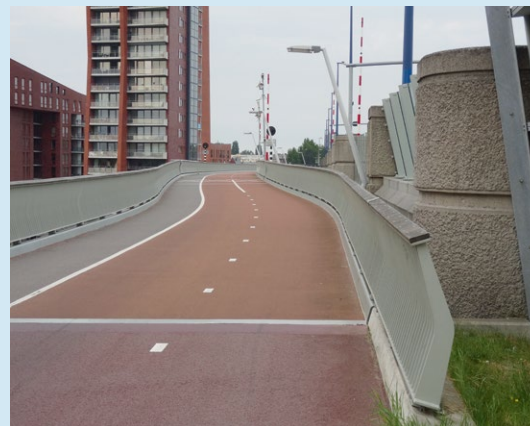
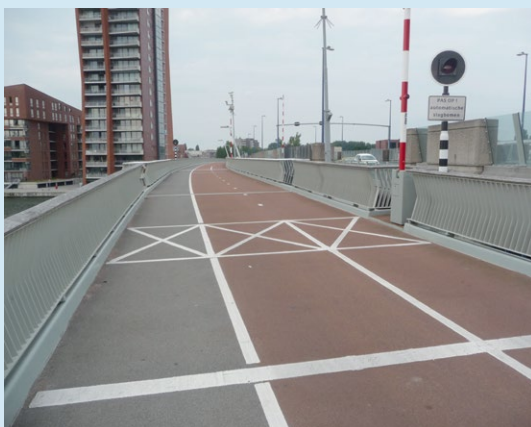
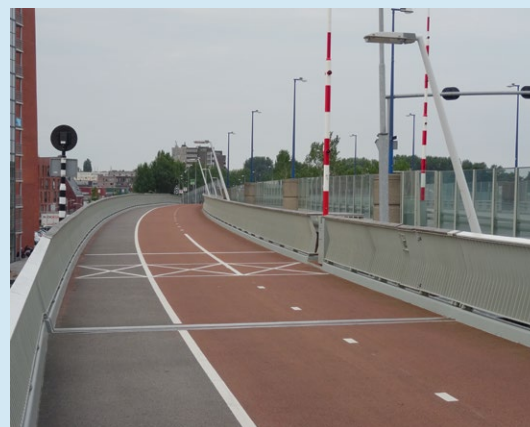
Foto 1: Voorwaarschuwingssein.

Foto 2: Fietspad naar brug vanuit westen.

Foto 3: Begin brug westkant.

Foto 4: Eerste slagboom en landverkeerssein.

Foto 5: Tweede slagboom.

Figuur 2: Zicht op fietsbrug voor fietser uit westelijke richting. (Foto's: Onderzoeksraad voor Veiligheid)

Het landverkeerssein (rode verkeerslicht) naast de eerste slagboom en de rode knipperlichten op de slagboom ontstaken ongeveer vijftien seconden voordat de fietser deze slagboom passeerde. Terwijl de oprijbomen van de naastgelegen autobrug daalden, reed de fietser voorbij de eerste nog geopende slagboom van de fietsbrug het beweegbare brugdek op. De fietser passeerde daarmee het rode licht waarvoor ze geacht werd te stoppen.

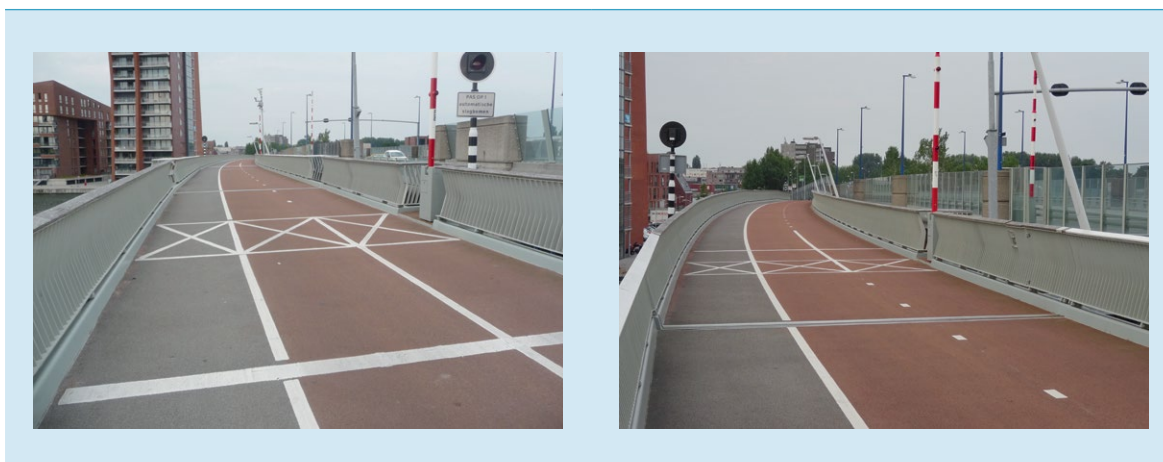
Figuur 3: Eerste slagboom (West) - foto links en tweede slagboom (Oost) - foto rechts. (Foto's: Onderzoeksraad voor Veiligheid)

De seinen zijn voorzien van een schild dat de waarneembaarheid in geval van lichtinval van bovenaf verbetert en ze waren op de dag van het ongeval technisch in orde.<sup>12</sup> Er was ook geen sprake van omstandigheden die de waarneembaarheid van de seinen significant kunnen beperken. Toch lijkt het er op dat de fietser op de Den Uylbrug het landverkeerssein niet heeft gezien.<sup>13</sup> Ze reed bovendien tegen een helling op, met tegenwind, waarbij de concentratie wellicht meer gericht was op het vooruitkomen op de brug en het wegdek voor haar. Het lijkt er niet op dat de fietser de intentie had om het rode knipperlicht te negeren: ze stopte immers wel voor de tweede slagboom (slagboom oost). Het is aannemelijk dat de fietser het rood knipperende landverkeerssein bij de eerste slagboom (slagboom west) in het geheel niet heeft opgemerkt. Op de fietsbrug van de Den Uylbrug klinkt een slagboombel bij het dalen van de slagbomen, maar er klinkt geen bel bij het ontsteken van de landverkeersseinen, terwijl dit op veel andere bruggen wel het geval is.<sup>14</sup> Een akoestisch signaal in combinatie met het ontstoken knipperlicht had de attentiewaarde van het sein vergroot.

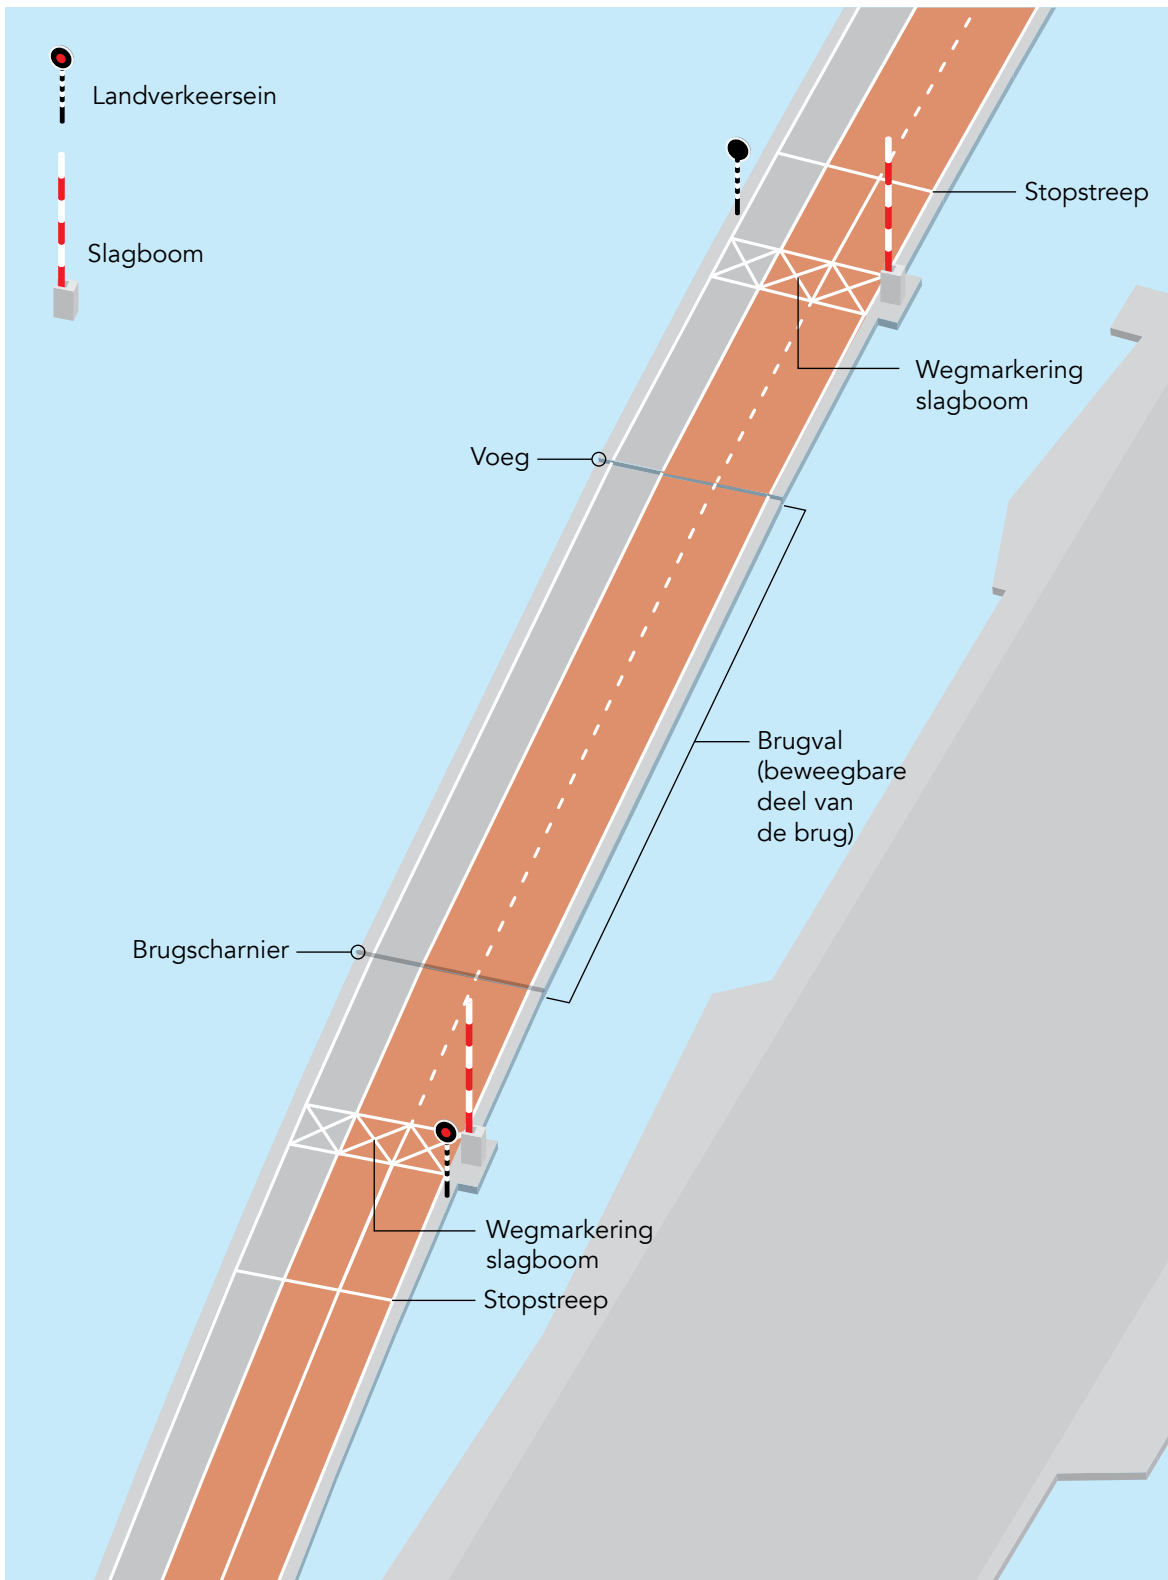
De inrichting van de brug had het ongewenste effect dat de fietser stopte en terug stapte op het beweegbare brugdeel en daardoor verongelukte.

Figuur 4: Inrichting van de fietsbrug.

De directe aanleiding voor het halt houden van de fietser was waarschijnlijk het klinken van de slagboombel bij de tweede slagboom. Deze bel, die normaliter personen op de brug dringend verzoekt om zich buiten de slagbomen te begeven, was bij het onderzochte ongeval juist aanleiding voor de fietser om halt te houden op het beweegbare brugdeel en bereikte daarmee een onbedoeld effect. Deze bel klonk juist op dat moment omdat de brugbediener eerder, door het geven van het commando *Overbrugging VRI*, het dalen van alle slagbomen met tien seconden vervoegde. Het systeem is namelijk zo ingericht dat de slagbomen van de fietsbrug automatisch sluiten na het sluiten van de slagbomen op de naastgelegen autobrug.

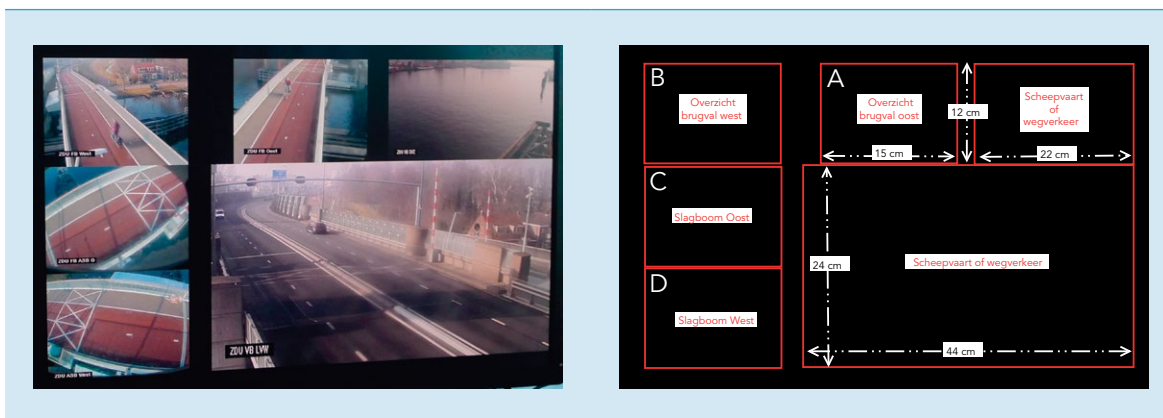
De camera's op de fietsbrug van de Den Uylbrug laten de wachtende fietsers voor de stopstrepen niet zien. Als er een fietser zichtbaar is op de beelden, mag de brug niet geopend worden omdat de fietser zich dan tussen de slagbomen bevindt. De positionering van camera's op sommige andere Zaanse bruggen is zodanig dat voor de slagbomen wachtende fietsers wel op de camerabeelden te zien zijn. Het is dan mogelijk dat een brugbedienaar zich vergist en een fietser die, zoals bij het ongeval, wacht voor de tweede slagboom aanziet voor een wachtende fietser voor de eerste slagboom. Aangezien de situatie per brug verschilt, hebben bedienaars kennis van de brug en van de positionering van de camera's nodig om de beelden correct te interpreteren; de getoonde beelden zijn niet zelfverklarend en zelfs verwarrend. De kans op fouten, wordt hiermee vergroot.

Figuur 5: Camerabeelden van de Den Uylbrug op het linkerscherm; posities A t/m D zijn voor de beelden van de fietsbrug. Het niet afgebeelde rechter scherm toont beelden van autoverkeer en scheepvaart.

In figuur 5 worden de camerabeelden van de fietsbrug<sup>18</sup> getoond zoals deze afgebeeld worden op het beeldscherm. Beeldposities A en B tonen de overzichtsbelden over het beweegbare brugdeel. De fietser was op het moment van openen van de brug zichtbaar op beeld A en gedeeltelijk zichtbaar op beeld B. Beeldposities C en D tonen de beelden van de ruimte tussen slagboom en beweegbaar brugdeel. De positionering van deze beelden komt niet overeen met de werkelijkheid op de brug en de beelden zijn niet zo geplaatst dat in één oogopslag de gehele fietsbrug te overzien is. Het vereist daarom

De brugbediener wordt niet optimaal ondersteund bij het schouwen van de fietsbrug omdat de camerabeelden van de fietsbrug niet expliciet onder de aandacht van de bediener worden gebracht, niet zelfverklarend en zelfs verwarrend zijn.

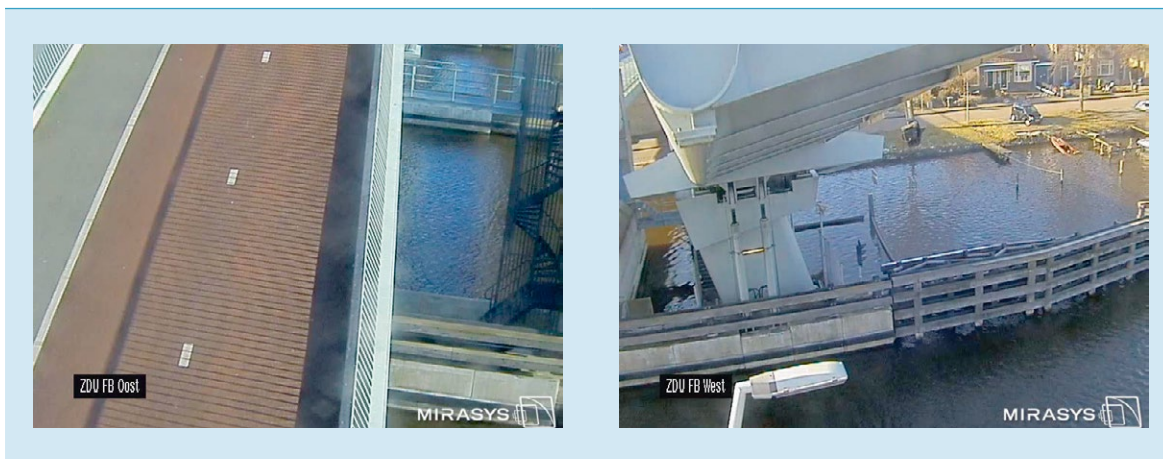
Vanaf het moment dat de brug open ging ten tijde van het voorval, was de fietser nog vijf seconden zichtbaar op het camerabeeld op de Centrale Post. Daarna was de fietser niet langer zichtbaar voor de brugbediener. Figuur 6 toont hoe het bovenste deel van de brug buiten beeld verdwijnt tijdens het openen van de brug. Overigens bepaalt de richtlijn van Rijkswaterstaat dat een bediener zicht moet hebben op het bewegend brugdek. Dit is maar beperkt het geval voor de Den Uylbrug omdat de camera's niet mee bewegen met het bewegende brugdeel en vooral het hoogste deel is het grootste deel van de tijd dat de brug zich opent, buiten beeld.

*Figuur 6: Camerabeelden van opengaande brug: het hoogste deel is buiten beeld.*

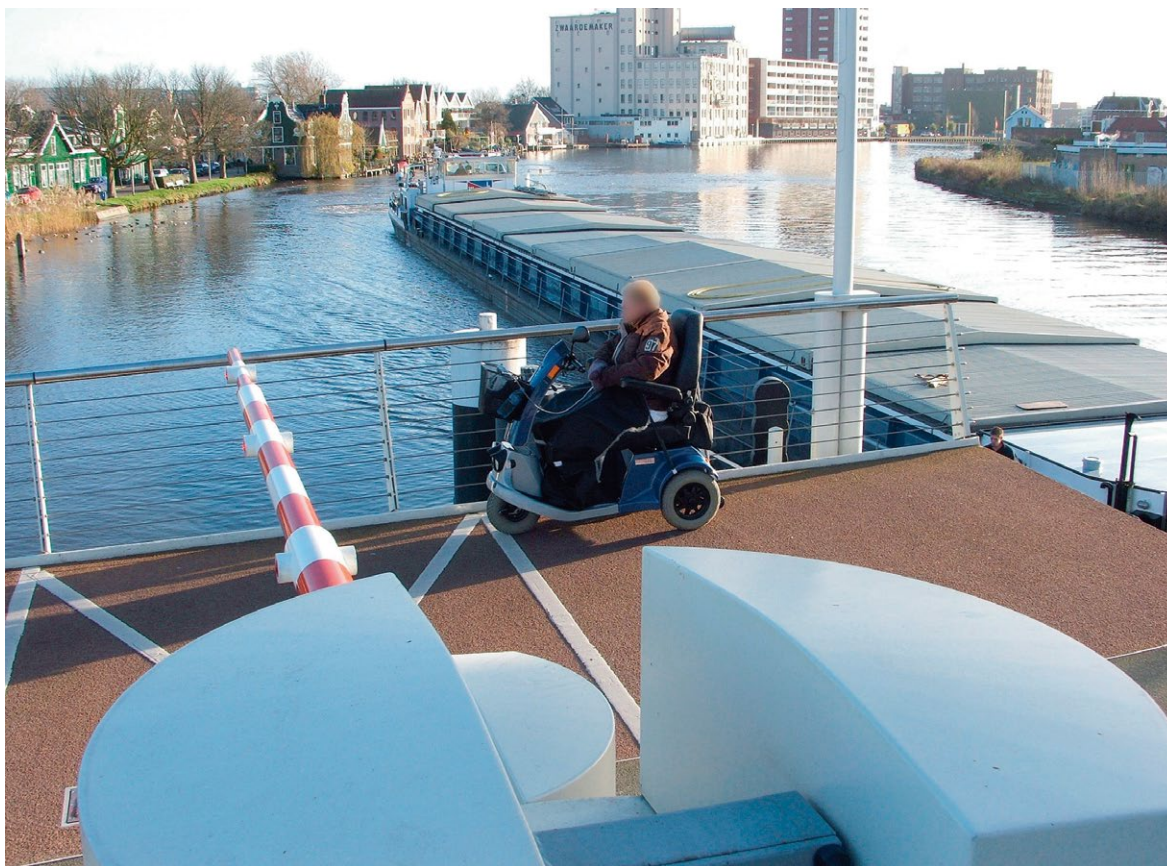
Figuur 7: Prins Bernhardbrug geopend met weggebruiker tussen de slagbomen. (Foto: TonMedia.nl)

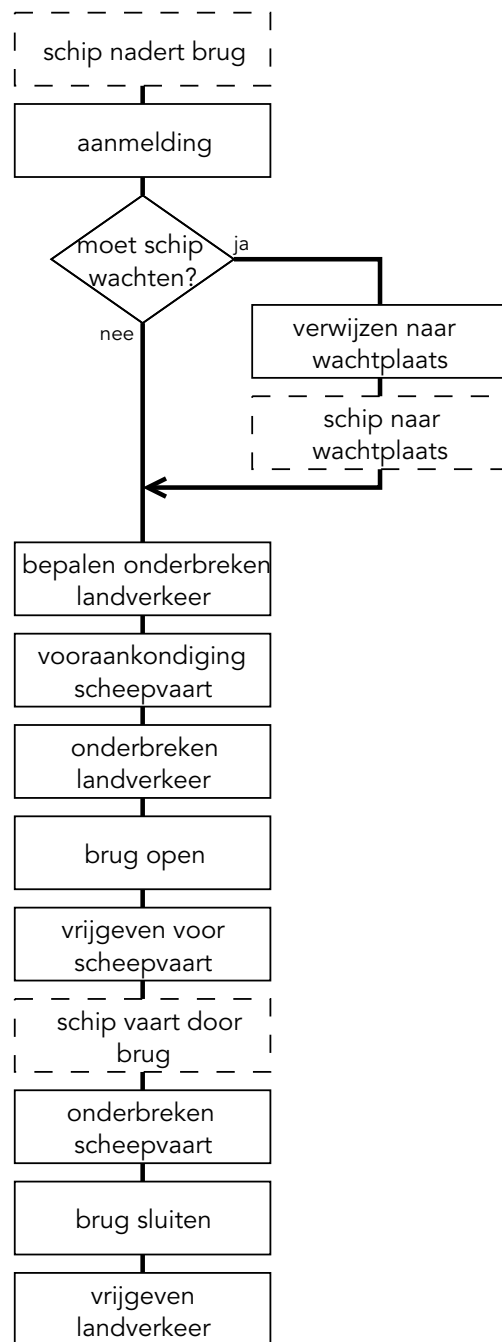
Onderstaand stroomschema beschrijft een brugpassage (openen en sluiten van de brug) op hoofdlijnen.

Figuur 9: Stroomschema brugpassage. (Bron: Rijkswaterstaat, Richtlijnen Vaarwegen, 2011)

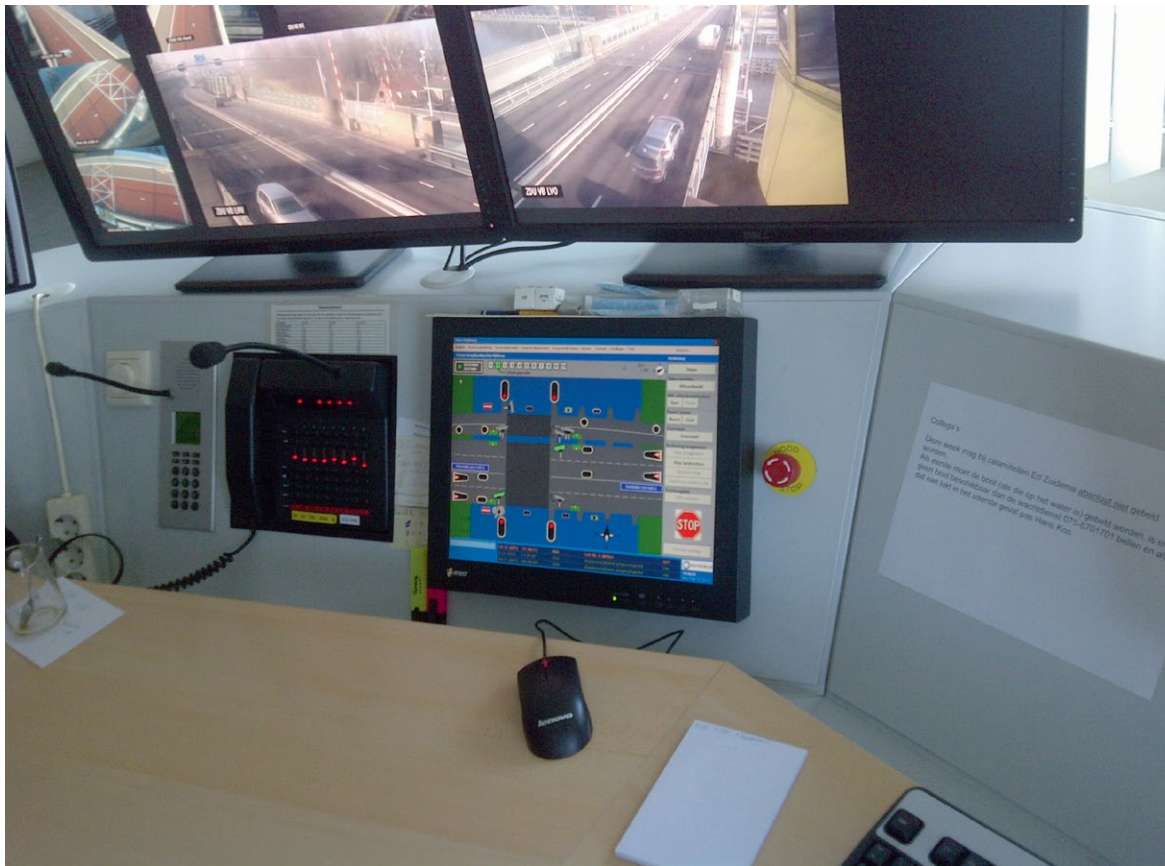
De bruggen worden bediend met een computermuis en het zogeheten SCADA<sup>32</sup>-beeldscherm. De bedienaar gebruikt camerabeelden die op aparte beeldschermen getoond worden om te beoordelen of de brug vrij is van personen en objecten. Dit camera-systeem wordt apart beschreven in bijlage E. Het SCADA-scherm toont in beginsel een (geografisch) overzicht van de Zaanse bruggen. Uit deze bruggen kan een bedienaar een brug kiezen om te bedienen. Nadat de bedienaar een brug heeft geselecteerd wordt op het SCADA-scherm een schematische weergave getoond van deze brug, inclusief de camera's en seinen op en bij de brug. Via deze weergave van de brug en bijbehorende menu's en knoppen, kan de brugbedienaar de brug bedienen, het lopende bedienproces volgen, camerabeelden oproepen en Pan-Tilt-Zoom camera's aansturen.

Figuur 10: Het SCADA-scherm met daarboven de beeldschermen met camerabeelden. (Foto: Onderzoeksraad voor Veiligheid)

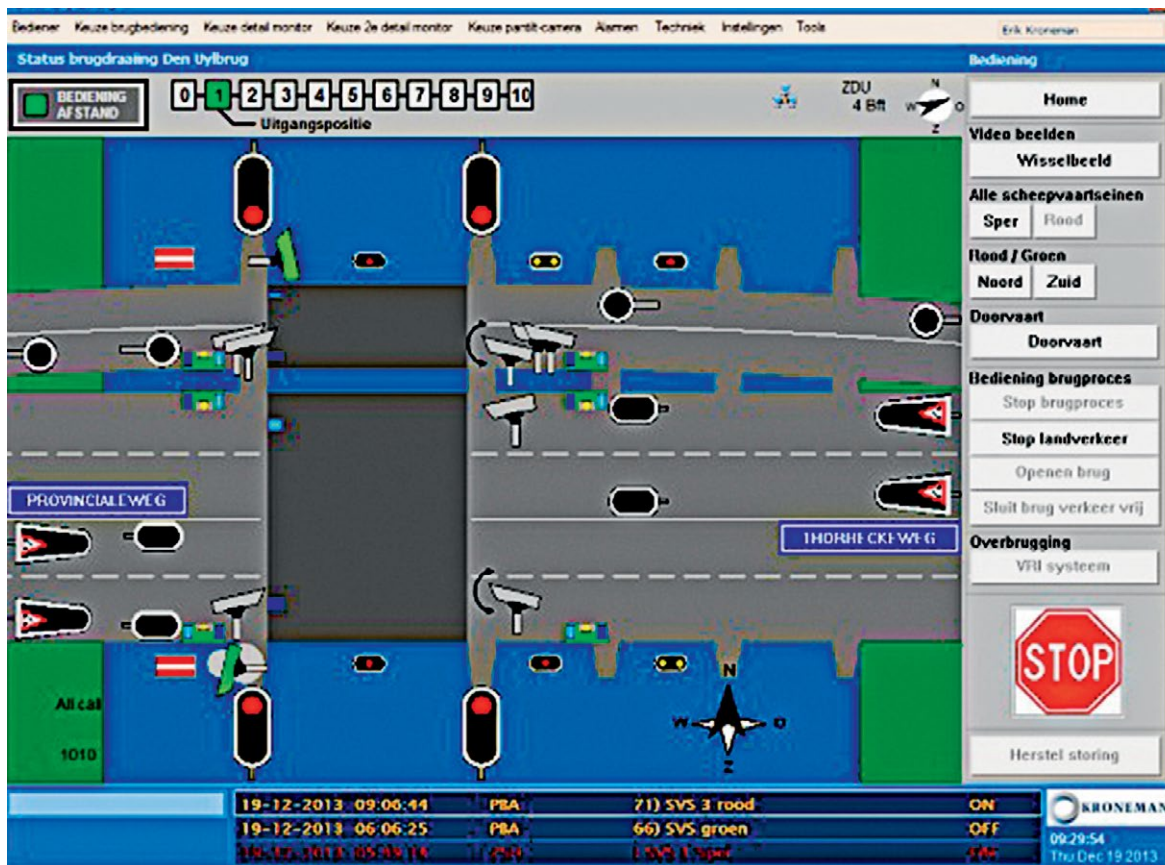
Figuur 11: Schematische weergave van Den Uylbrug op SCADA-scherm met seinen en camera's.

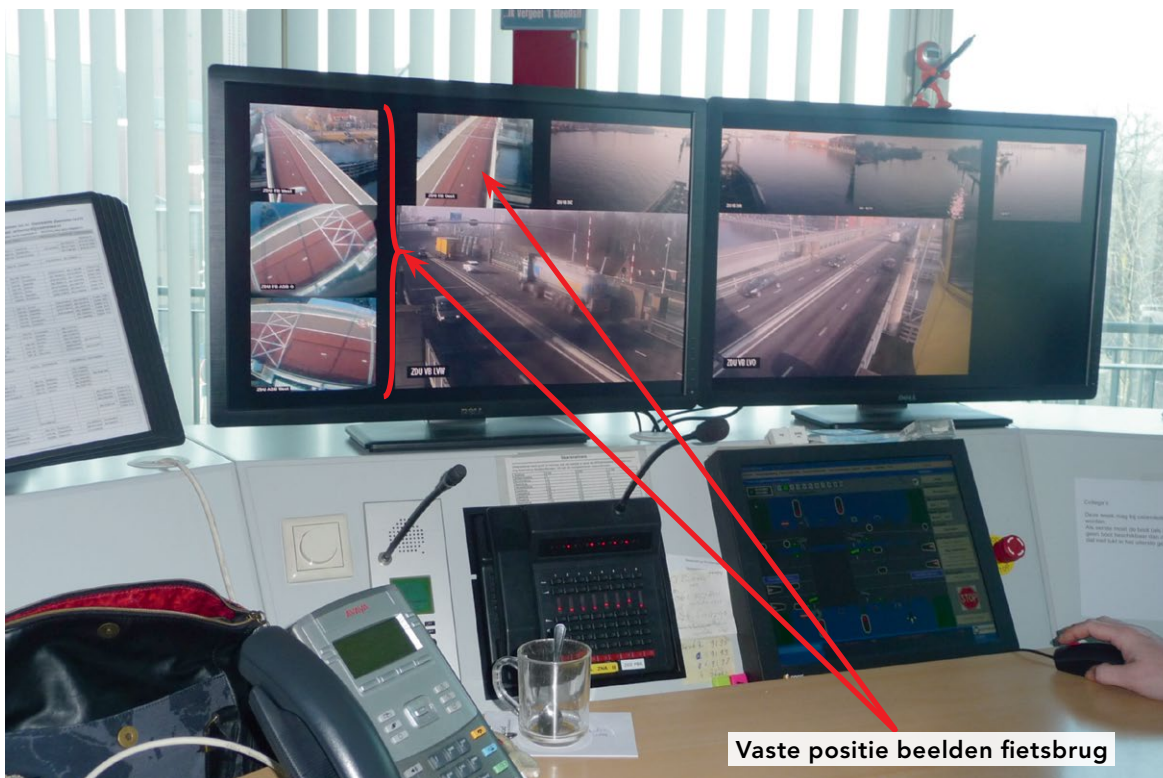
In 2014 worden de hoofdbeeldschermen en de detailmonitoren vervangen. Hierbij worden de beeldschermen niet één-op-één vervangen maar wordt het ontwerp van de beeldschermopstelling gewijzigd. In het nieuwe ontwerp worden twee 30 inch beeldschermen gebruikt om camerabeelden aan de bedienaar te tonen. In dit ontwerp is het scherm softwarematig opgedeeld in zes posities die elk het beeld van één camera kunnen tonen. Twee van de posities, één op elk scherm, zijn gereserveerd om een camerabeeld op groot formaat centraal af te beelden. Deze posities zijn bedoeld om de beelden te tonen die voorheen op de hoofdbeeldschermen werden getoond. De overige tien posities op de schermen zijn dan voor de overige camerabeelden die voorheen op de detailmonitoren werden afgebeeld. Deze tien posities zijn kleiner in afmeting en bevinden zich rond de centrale posities.

Figuur 12: Camerabeelden Den Uylbrug, februari 2015. (Foto: Onderzoeksraad voor Veiligheid)

Binnen het kader van dit ontwerp, kan er voor elke brug gekozen worden op welke positie de camerabeelden worden geplaatst. Het systeem laat toe om per bedienstap softwarematig in te stellen welke twee camerabeelden op de groot formaat posities worden getoond en waar de overige beelden gepositioneerd moeten worden. De bedienaar kan, net als in de oude situatie, zelf ook bepalen welk paar beelden op groot formaat worden getoond door het commando *Wisselbeeld* via het SCADA-scherm te geven. Dit betekent in de praktijk dat het systeem of de bedienaar bepaalt of twee camerabeelden van het wegverkeer of twee beelden van de scheepvaart op een gegeven moment op de centrale posities worden getoond. De beelden die voorheen alleen op de detailmonitoren werden afgebeeld, worden in de nieuwe situatie per brug softwarematig op vaste posities geplaatst. De beelden van de fietsbrug van de Den Uylbrug kregen vaste posities aan de linkerzijde. De bedienaar kan deze beelden niet selecteren om op de centrale posities te tonen.
