Dodelijk ongeval bij onderhoudswerk fosforoven

bij Thermphos te Vlissingen

bij Thermphos te Vlissingen, 15 mei 2009

Den Haag, november 2013

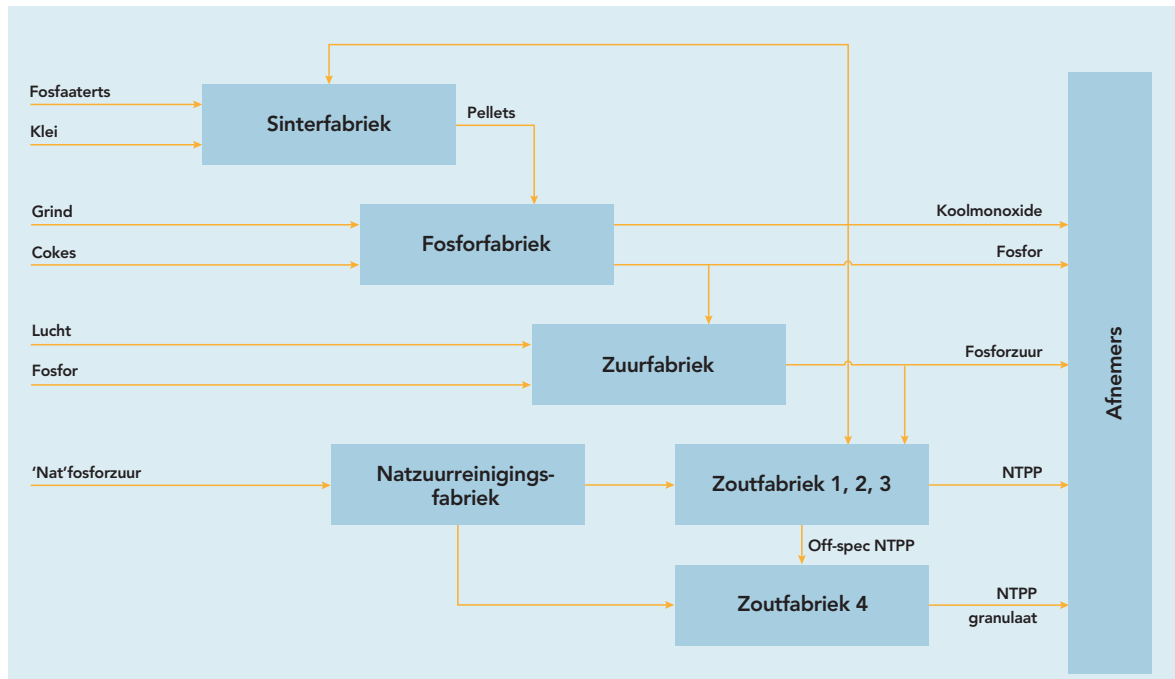
Figuur 1: Schematisch overzicht van de met elkaar verknopte fabrieken en de producten.²

Drie fosforovens waren het hart van het productieproces. In de fosforovens vond een gecombineerd fysisch en chemisch proces plaats zodanig dat elementaire fosfor (P_4) in dampfase ontstond. Bij de voorbereiding van de grondstoffen, de nabewerkingen en het opwaarderen waren zeven fabrieken nodig. De in totaal acht fabrieken stonden op één terrein en waren met elkaar verbonden. Dit is schematisch weergegeven in figuur 1. Bijproducten uit de ene fabriek werden ingezet in de andere.

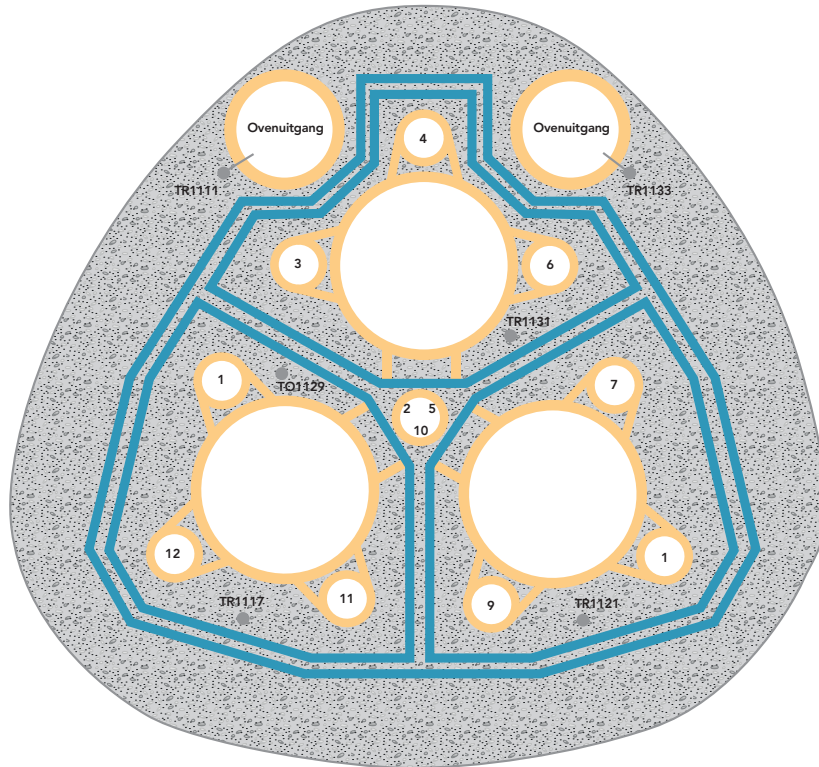
Figuur 2: Bovenaanzicht fosforoven. In de betonnen ovendeksel zijn diverse openingen zichtbaar; 12 vulpijpen, 6 meetpunten, 2 ovenuitgangen en 3 elektrodenopeningen.

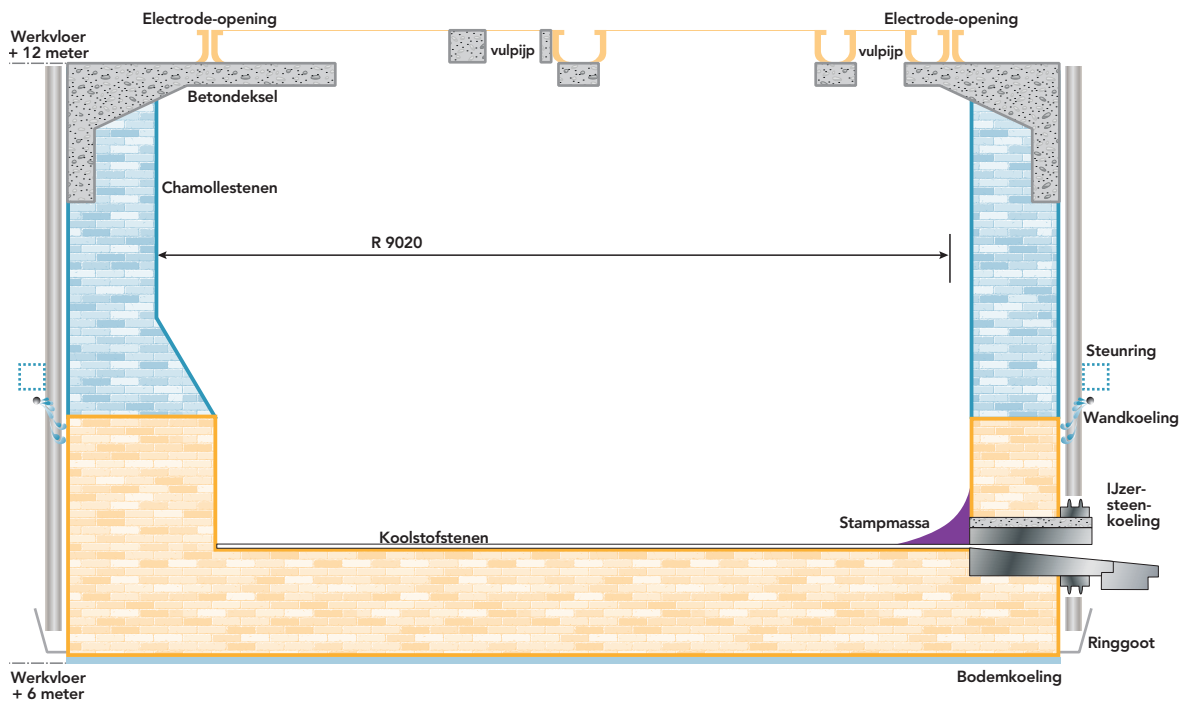
Figuur 3: Dwarsdoorsnede fosforoven. Een fosforoven wordt ook wel een ovenvat genoemd. Van de openingen aan de bovenzijde zijn de vulpijpen en de elektroden zichtbaar. Onderin de oven is een aftapgat.

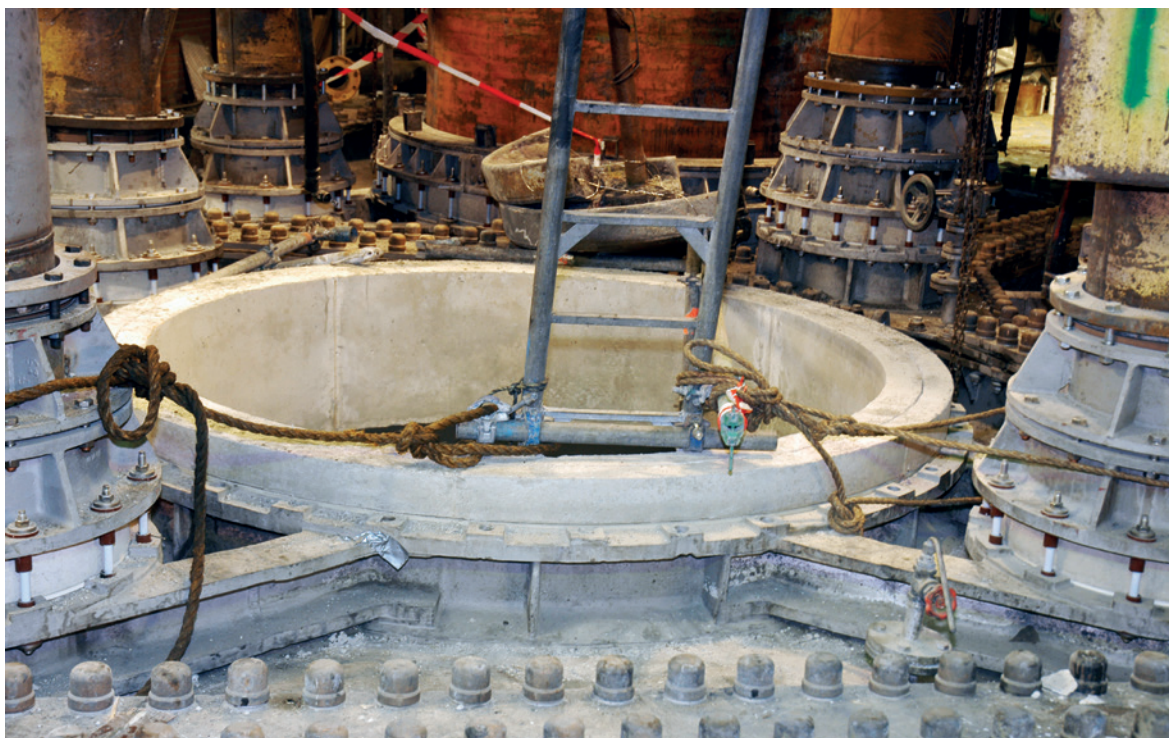
Figuur 4: De elektrode opening van de fosforoven met daarop zichtbaar de ladder die gebruikt werd om in de oven te komen. (Bron: PV technisch onderzoek FO, pv nummer BVH 2009040860-6)

Tegelijkertijd was de eerste medewerker van team 1 de oven in gegaan om daar de klep van de takel af te halen. Deze medewerker vroeg assistentie van zijn collega. Toen deze op de ladder stond om af te dalen riep de eerste medewerker dat hij er uit moest gaan omdat "er iets niet goed was". De tweede medewerker verliet daarop de oven en ook eerste medewerker wilde uit de oven klimmen. Hij viel echter van de ladder en lag daarna op de bodem van de oven.

Vervolgens alarmeerde de tweede medewerker de, in de buurt werkende, wachtchef. De wachtchef vroeg om perslucht, maar ging zonder hier op te wachten direct de oven in om eerste hulp te verlenen. Ook hij viel hierbij van de ladder en kwam op de bodem van de oven terecht. Vervolgens hebben andere toegesnelde medewerkers, met in de tussentijd opgehaalde zuurstofmaskers, de oven betreden en de twee personen in de oven gereanimeerd en er uitgehaald. Dit nam ongeveer een uur in beslag. Hierna zijn zij verder gereanimeerd. In de loop van de ochtend overleden de medewerkers die op de bodem van de oven hadden gelegen. De medewerker die slechts zeer kort in de oven is geweest, is ter observatie opgenomen geweest in het ziekenhuis.

Beide slachtoffers zijn gevallen toen ze op de trap stonden. Forensisch onderzoek aan de lichamen heeft uitgewezen dat ze niet zijn overleden aan de gevolgen van de val van drie meter hoogte. Er is daarom verder onderzoek verricht door het Openbaar Ministerie, de toenmalige Arbeidsinspectie, de milieudienst en Thermphos naar de schadelijkheid van de lucht c.q. de atmosfeer in de fosforoven en de mate waarin veiligheidsmaatregelen voor het werken in besloten ruimtes waren getroffen.
