ONDERZOEKRAAD
VOOR VEILIGHEID

Landingsgestel naar binnen geklapt tijdens doorstart

Lelystad, 27 juni 2013

Den Haag, december 2013

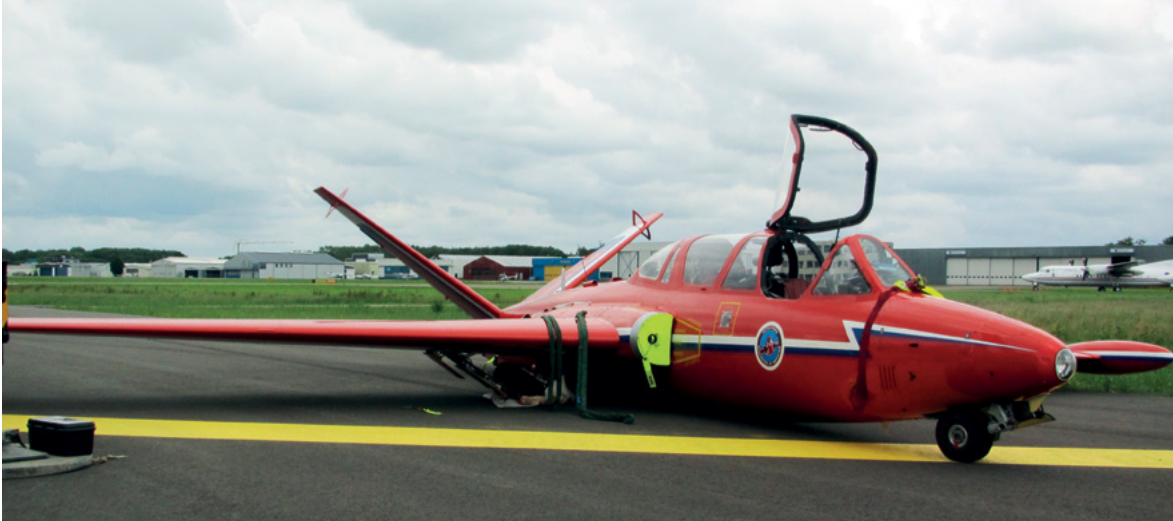
Figuur 1: Het vliegtuig op de baan van Lelystad Airport na de mislukte doorstart. (Bron: Onderzoeksraad voor Veiligheid)

Op donderdag 27 juni 2013 werd een VFR-vlucht uitgevoerd vanaf Lelystad Airport met de Fouga Magister, registratie F-GLHF, van de Dutch Historic Jet Association. Tijdens het uitvoeren van een doorstart werd het landingsgestel abusievelijk ingetrokken. Hierdoor maakte het vliegtuig een buiklanding en kwam het aan het einde van de baan tot stilstand. De beide inzittenden bleven ongedeerd. Het vliegtuig liep schade op, voornamelijk aan de onderkant van de romp en aan het hoofdlandingsgestel.

De beide inzittenden bleven ongedeerd. Het vliegtuig liep schade op, voornamelijk aan de onderkant van de romp en aan het hoofdlandingsgestel.

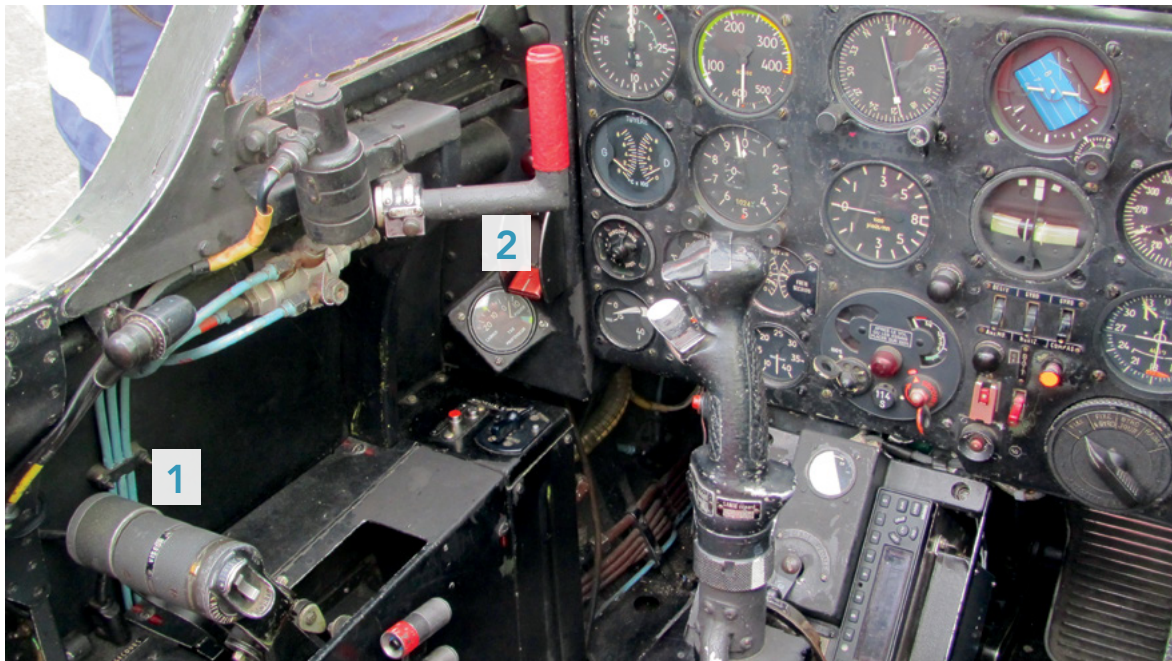
De hendel voor het landingsgestel van de Fouga (figuur 2, nummer 2) lijkt op de flaphendel van de Cessna, het vliegtuig waar de passagier vele uren op had gevlogen en waarmee hij zeer bekend was.

Figuur 2: De cockpit van de Fouga met de gashendel (1), en hendel van het landingsgestel (2). De hendel voor de bediening van de flaps bevindt zich achter en onder de gashendel. (Bron: Onderzoeksraad voor Veiligheid)

In een burgerluchtvaartuig heeft de hendel voor het landingsgestel meestal de vorm van een wiel. De schakelaar voor de bediening van de flaps bevindt zich achter en onder de gashendel.

De overeenkomst tussen de vorm van de hendel van het landingsgestel van de Fouga Magister en de flaphendel van de toestellen waar de passagier gewend was mee te vliegen, heeft ervoor gezorgd dat de passagier in de veronderstelling was dat de hendel voor het landingsgestel de flaphendel was.
