ONDERZOEKRAAD
VOOR VEILIGHEID

Dodelijk ongeval in mestsilo te Makkinga

Den Haag, februari 2014

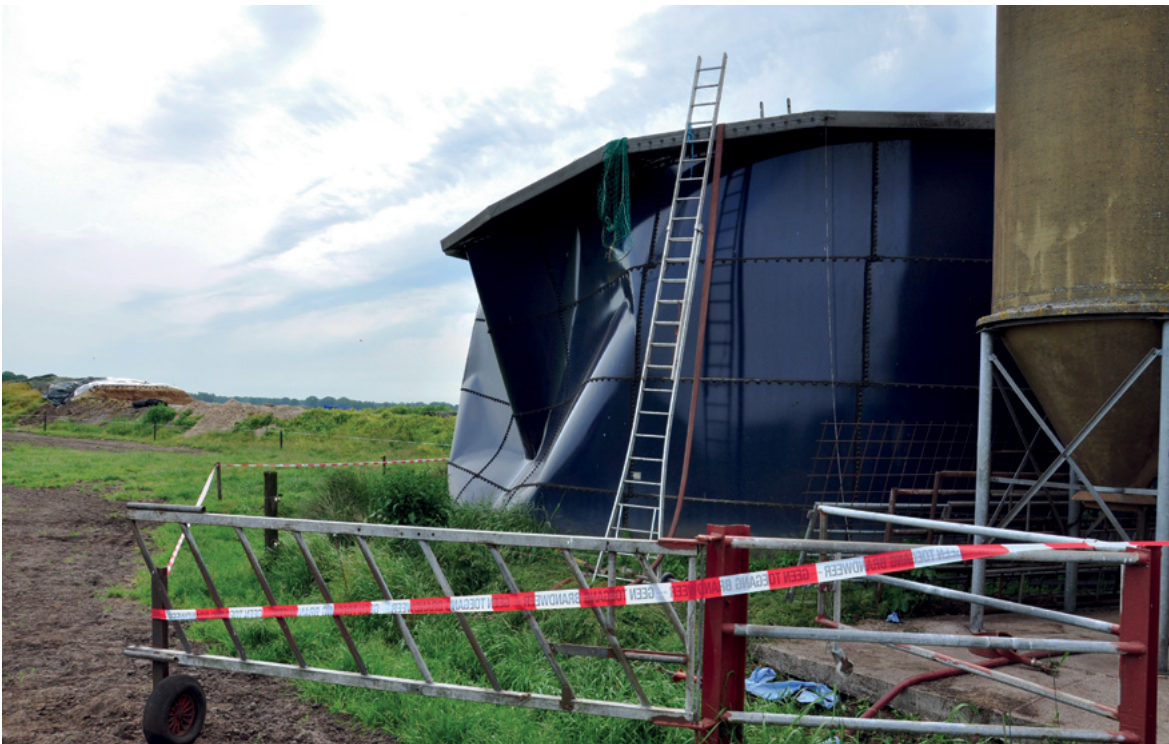
De mestsilos in Makkinga na het ongeval. (Bron: Onderzoeksraad voor Veiligheid)

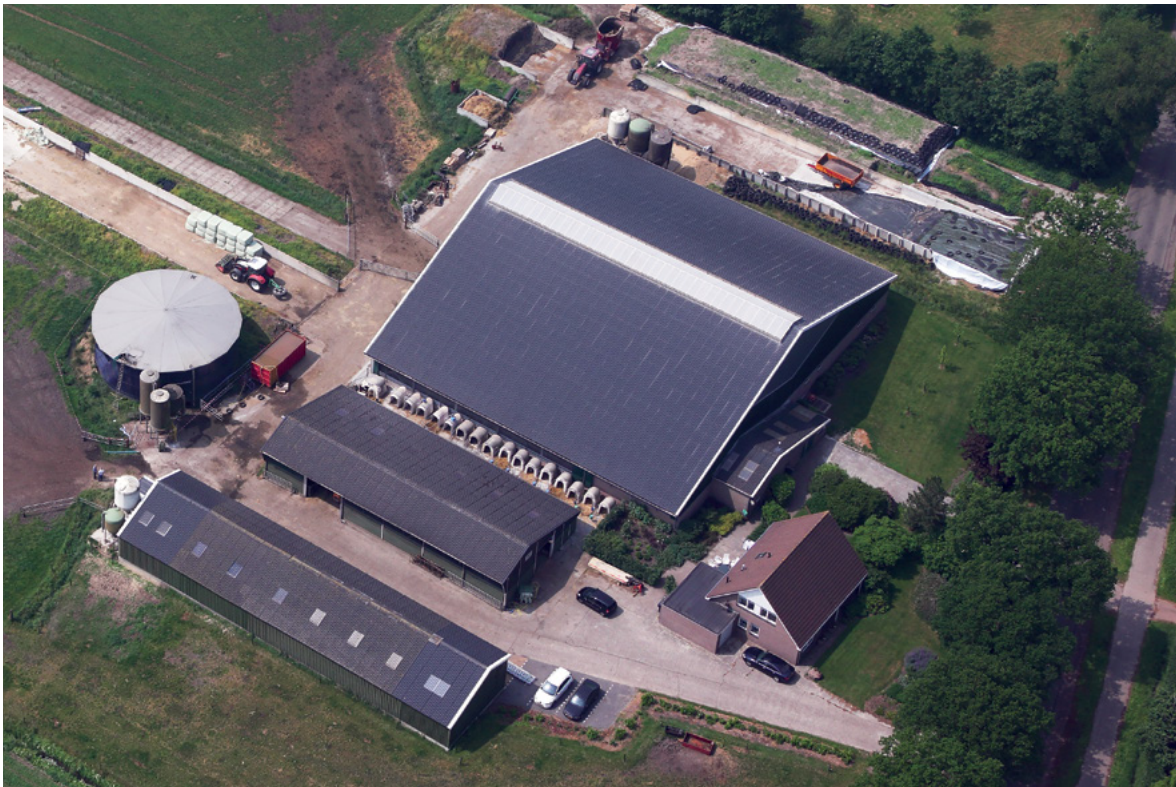
Figuur 1: Bovenaanzicht van het melkveebedrijf, met in het midden de stal en links de mestsilo. (Bron: KLPD)

De boerderij in Makkinga is een veehouderij met ongeveer 110 koeien, die wordt gerund door een jonge veehouder. Hij is op deze boerderij opgegroeid en zijn vader is ook actief in het bedrijf. Voor de opslag van drijfmest² beschikt de boerderij over een mestkelder onder de stal en een separate mestsilo.

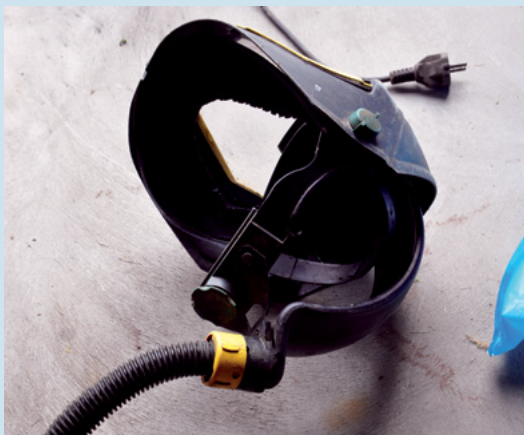
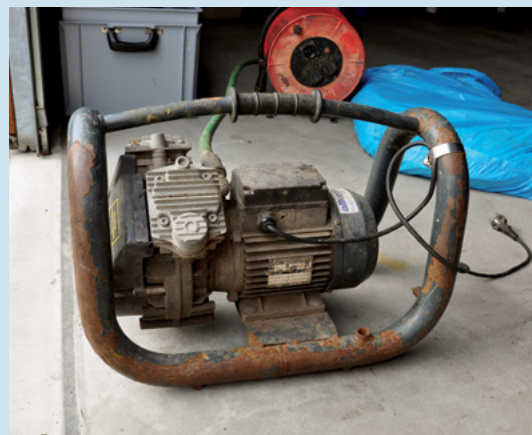
Gebruikte luchtkap en compressor. (Bron: Onderzoeksraad voor Veiligheid)

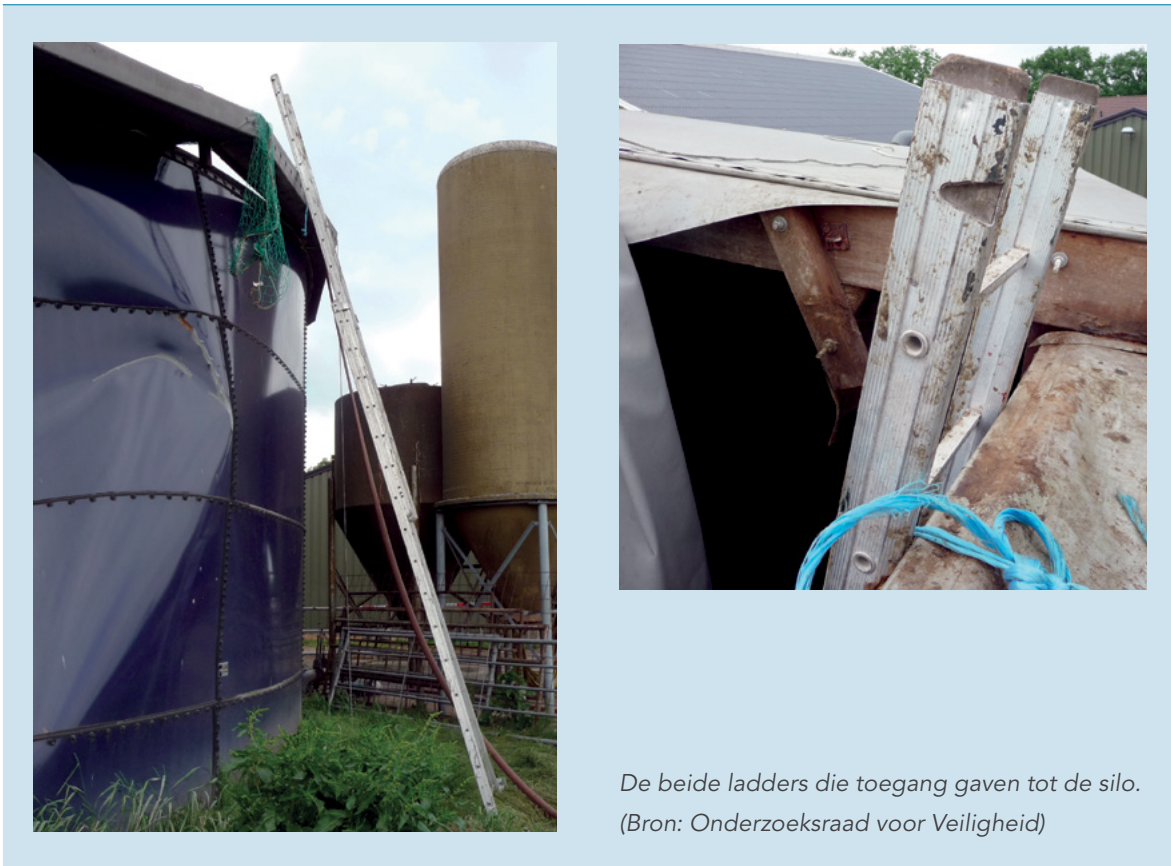
Figuur 2: Foto's van de gebruikte middelen

De werkzaamheden in de silo gingen als volgt. Ten behoeve van het schoonspuiten was er een container gevuld met schoonwater, die werd aangevuld vanuit de waterput van de boerderij. De bodem van de silo is aflopend naar een afvoerput in het midden van silo waaruit via een afvoerbuis de mest kan worden weggepompt. De mest in de silo werd met het schone water naar deze afvoerput gespoten⁸ en het mengsel van mest en water werd via de afvoerbuis naar de hierop aangesloten mesttank (17 m³) van de zelfrijder verpompt. Als de tank vol was, reed de zelfrijder weg om het mest-water mengsel over het land uit te rijden. In figuur 3 is een overzicht gegeven van de situatie tijdens de werkzaamheden.

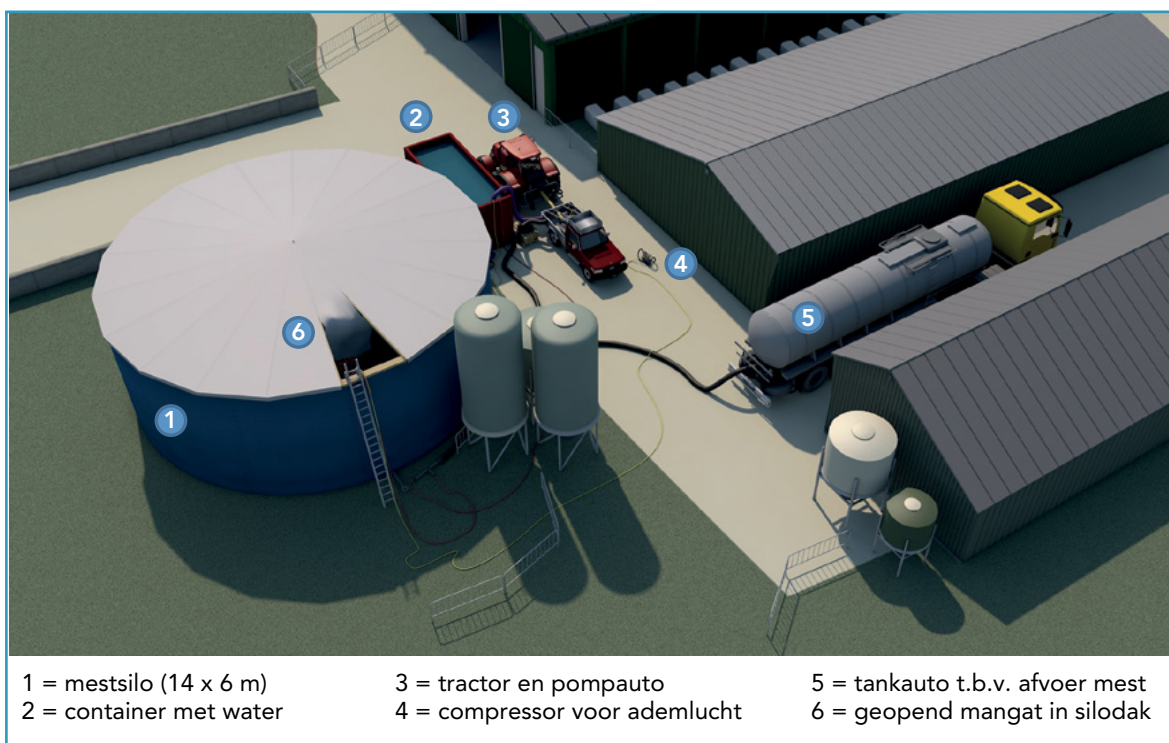
Figuur 3: Globale weergave van de situatie tijdens het ongeval in Makkinga.

Aangezien de afvoer met de tank van de zelfrijder de aanvoer vanuit de silo niet kon bijhouden, werd een extra tankwagen (ongeveer 36 m³) van het loonbedrijf ingezet. De tweede loonwerker van het loonbedrijf kwam omstreeks 10.30 uur aan bij de boerderij. Na het aankoppelen van de tankwagen is de eerste loonwerker met zijn zelfrijder weggereden en bleef zijn collega op de boerderij.

⁸ Op de gebruikte slang zat een T-stuk met kranen die de mangatwacht (buiten de silo) kon bedienen. Via dat T-stuk kon het water naar de spuitmond of terug naar de opvangcontainer worden gestuurd.

Omstreeks 11.00 uur werd de medewerker in de silo onwel. Ze waren toen ongeveer drie uur aan het werk geweest en op dat moment was er nog een dun laagje mest in de silo (ongeveer 10 cm). De collega die op wacht stond buiten de silo riep om hulp en ging vervolgens zonder adembescherming via de ladder de silo in. De loonwerker, die met de vader van de veehouder nabij de silo op het erf stond, schoot ook te hulp en ging eveneens zonder adembescherming de silo in. Ook de veehouder zelf, die samen met een hovenier elders op de boerderij aan het werk was, reageerde op het hulpgeroep en ook hij ging zonder bescherming de silo in. De hovenier ging vervolgens ook de ladder van de silo op. Hij vertelde later dat hij heeft gezien dat de veehouder in de silo bezig was om de gezichten van de slachtoffers omhoog te leggen, zodat ze konden ademen. Toen de veehouder zag dat ook de hovenier de ladder afdaalde en bijna beneden was, zei hij hem dat het niet veilig was en stuurde hij hem terug. Vervolgens heeft de veehouder ook zelf geprobeerd om de silo uit te klimmen, maar hij kwam niet verder dan halverwege de ladder en is toen teruggevallen in de silo.

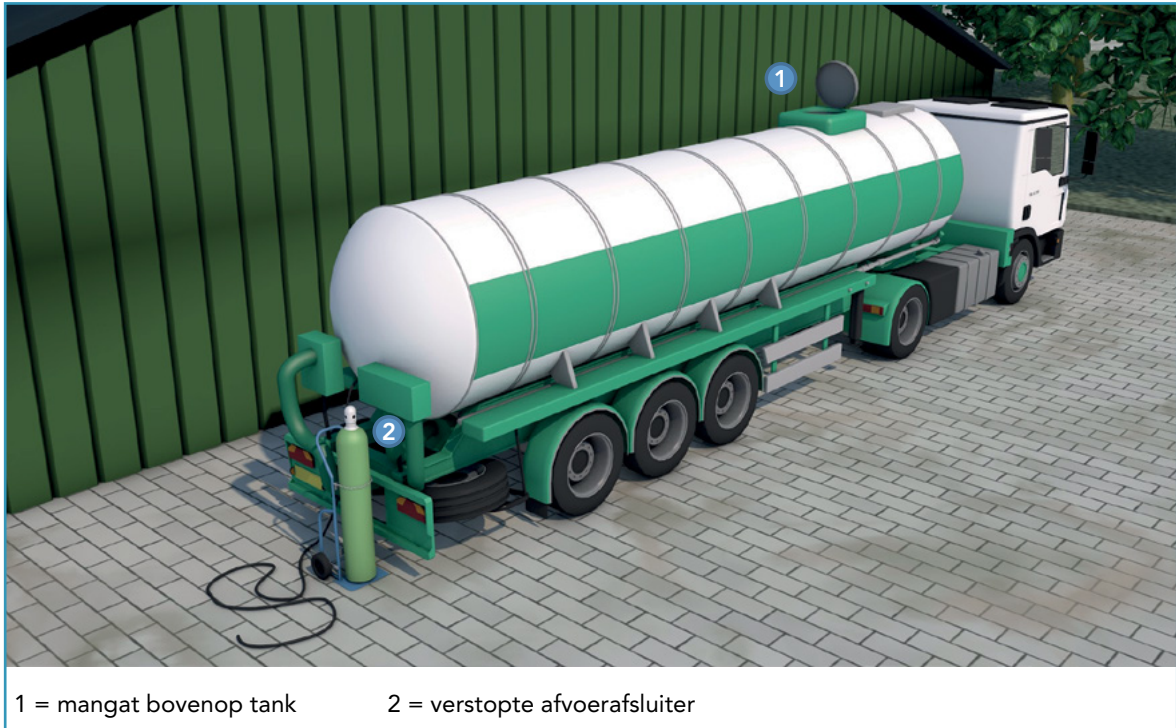
Figuur 6: Globale weergave van de situatie tijdens het ongeval in Everdingen.

Na ladingen kalverenmest vervoerd te hebben, keerde de chauffeur van de tankwagen aan het einde van de dag met een lege, ongereinigde tankwagen terug op het bedrijfsterrein. Vervolgens is hij op de tankwagen geklommen om in de tank een blokkade van de afvoerafsluiter te verhelpen. Hiervoor heeft hij een ladder (ijzeren staaf waarop treden zijn gelast) in het geopende mangat van de tank gehangen.

Het betreden van de tank gebeurde regelmatig (ongeveer één à twee keer per maand). De afgesproken werkwijze voor het betreden van de tank was dat deze schoongemaakt werd met water en dat het water werd geloosd met behulp van een giertank die het water van onderuit wegzuigt. Vervolgens werd de tank geventileerd door de afzuiging aan te laten waardoor verse lucht in de tank werd aangezogen door het open mangat. Het is niet bekend waarom de chauffeur deze werkwijze nu niet volgde.

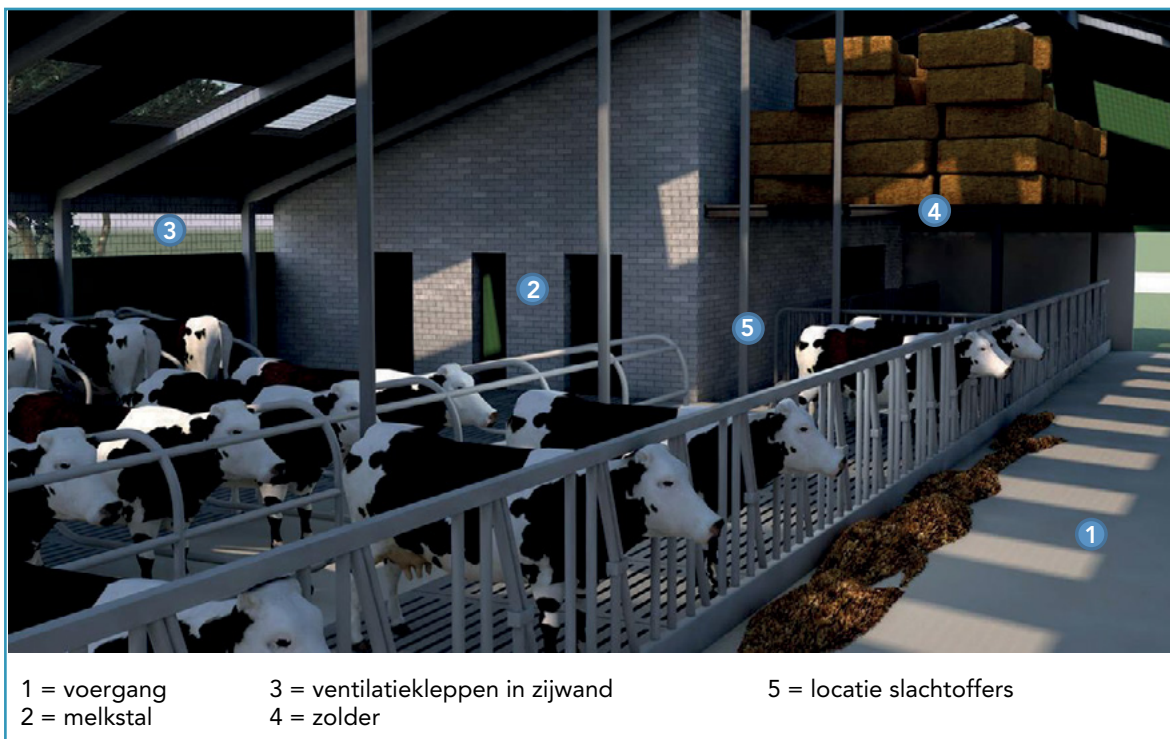
Figuur 7: Globale weergave van de situatie tijdens het ongeval in Sint Nicolaasga.

Op donderdag 19 mei 2008 zijn op een melkveehouderij in Sint Nicolaasga twee mannen omgekomen als gevolg van inademing van mestgassen. Zij bevonden zich in een stal, terwijl op dat moment de drijfmest in de mestkelder onder die stal werd gemixt. Vermoedelijk is eerst één van hen door mestgassen bedwelmd geraakt toen hij zich tijdens het mixen op de roosters begaf, en is vervolgens de ander hetzelfde overkomen toen hij hem te hulp schoot.

Een bezoeker die een afspraak had op de boerderij trof bij aankomst in de stal de mannen aan op de roosters, beiden buiten bewustzijn. Toen hij naar de mannen riep, kreeg hij geen reactie. Hij is vervolgens naar buiten gelopen en heeft de hulpverleningsdiensten gealarmeerd. Daarna heeft hij de tractor uitgezet waarmee de mixer werd aangedreven.

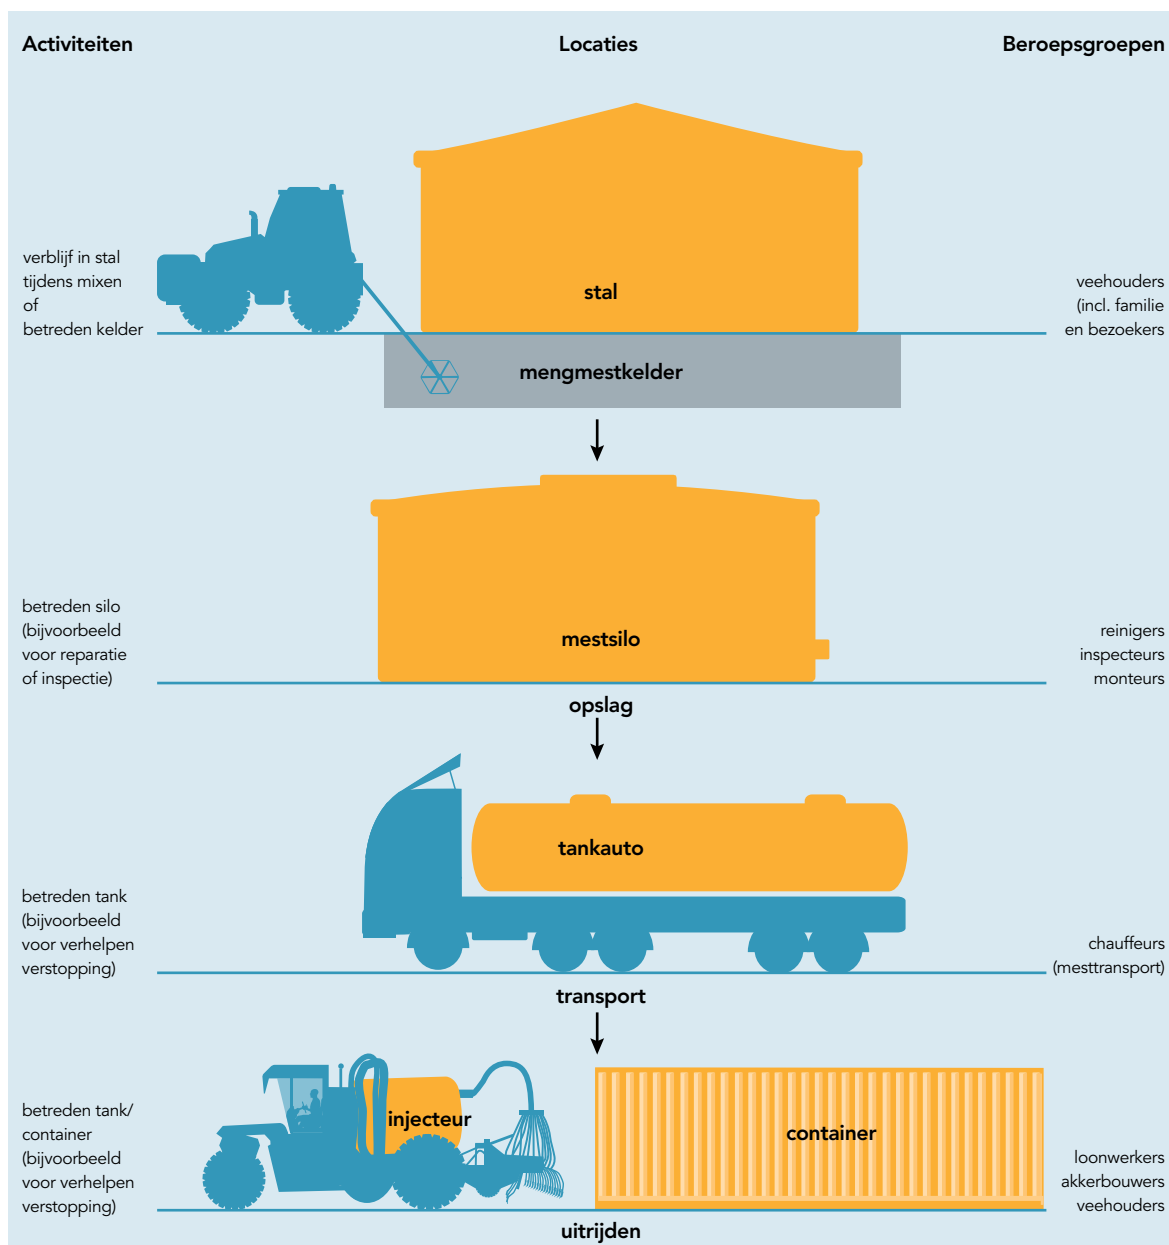
Figuur 8: Overzicht situaties met gevaar voor mestgassen.

Samenvattend komt het er op neer dat gevaarlijke blootstelling aan mestgassen optreedt wanneer mensen zich begeven in of nabij een 'ruimte met mestgassen'. Onderstaande figuur geeft een schematisch overzicht van de activiteiten en locaties waarbij die situatie aan de orde kan zijn, alsmede de belangrijkste beroepsgroepen die er mee te maken kunnen krijgen.

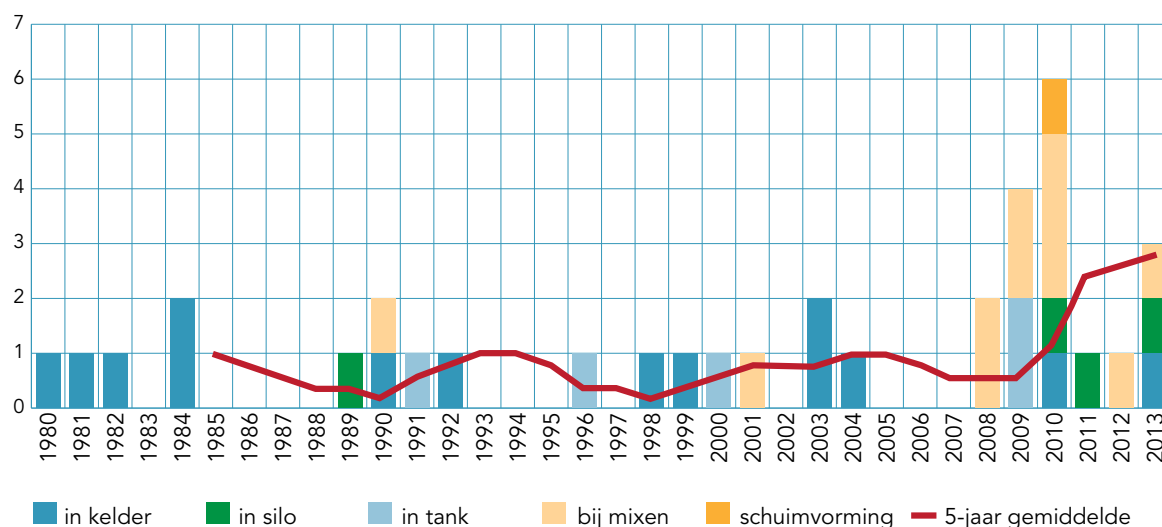
Figuur 9: Aantal mestongevallen per jaar.

In de grafiek hieronder zijn de 35 mestongevallen met ernstige slachtoffers die (sinds 1980) bekend zijn geworden, weergegeven in de tijd en verdeeld naar ongevalstype.

Mestongevallen met slachtoffers 1980 / 2013 (aantal ongevallen en verdeling naar type)

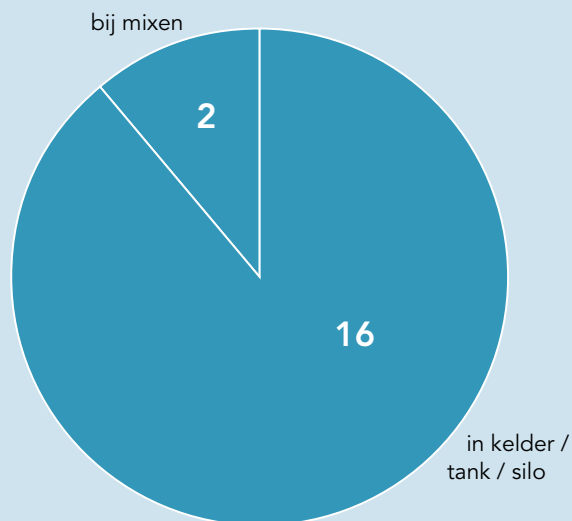
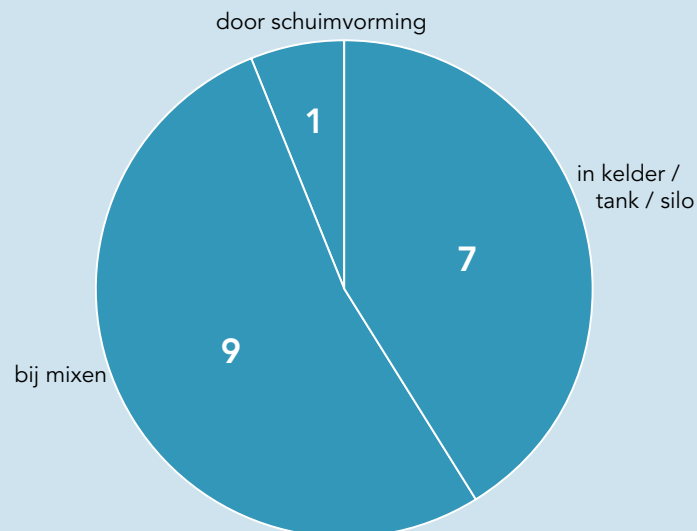
Figuur 10: Verschuiving van de verdeling van de ongevalstypen (tussen 1980/2007 en 2008/2013).

Verdeling ongevalstypen (periode 1980 t/m 2007)

Verdeling ongevalstypen (periode 2008 t/m 2013)
