ONDERZOEKRAAD
VOOR VEILIGHEID

Bijna-botsing

Den Haag, september 2013

Nummer voorval: 2012041
Classificatie: Ernstig incident
Datum, tijd² voorval: 19 april 2012, omstreeks 10.23 uur
Plaats voorval: Zuidwest van het eiland Sylt (Duitsland)
N54°42'18" E007°40'48", nabij meldingspunt LEGPI

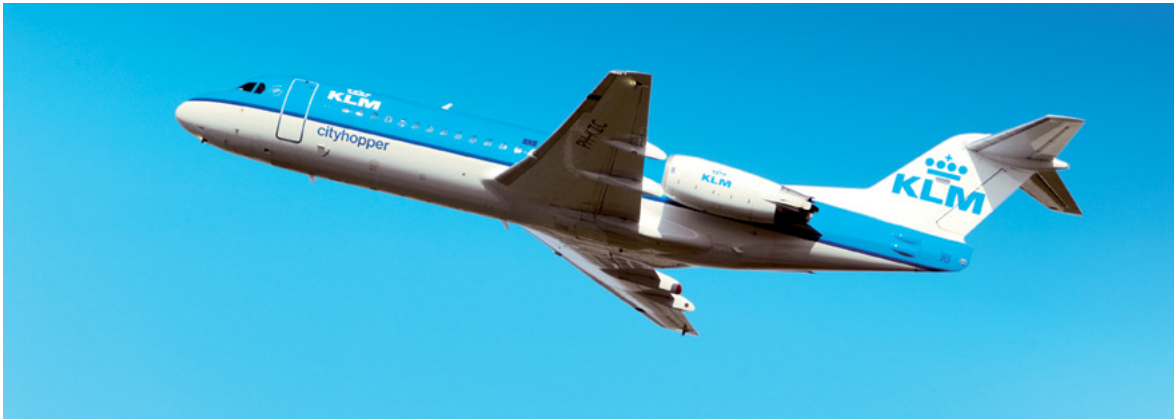
Figuur 1: Fokker 70. (Bron: KLM)

De Fokker 70 is een tweemotorig lijntoestel met een smalle romp en straalaandrijving voor de middellange afstand. PH-KZI was uitgerust met TCAS. Zie bijlage E voor meer informatie over het TCAS-systeem.

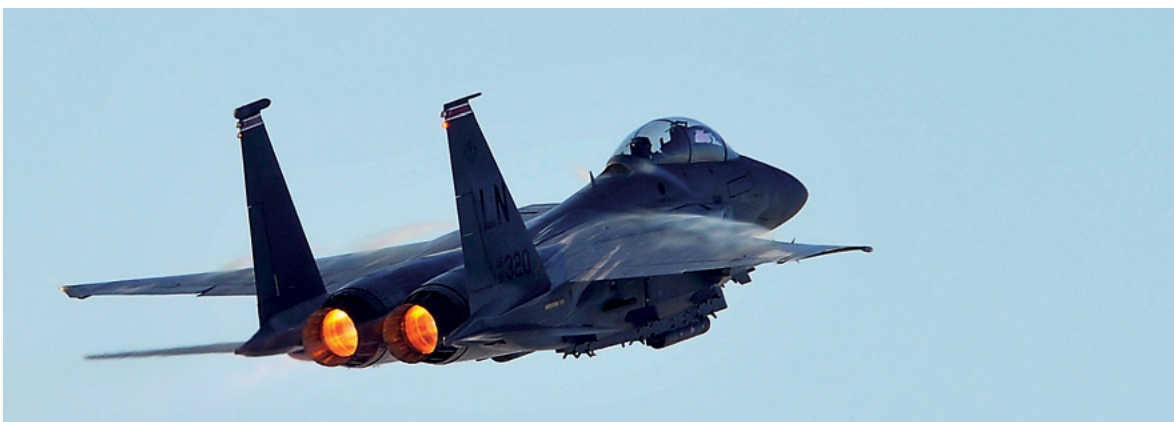
Figuur 2: F-15. (Bron: USAFE)

De McDonnell Douglas (thans Boeing) F-15C Eagle is een eenpersoons tweemotorige tactische straaljager. Het toestel in kwestie was niet uitgerust met een ACAS, maar beschikte wel over een mode C hoogterapporterende transponder.¹²

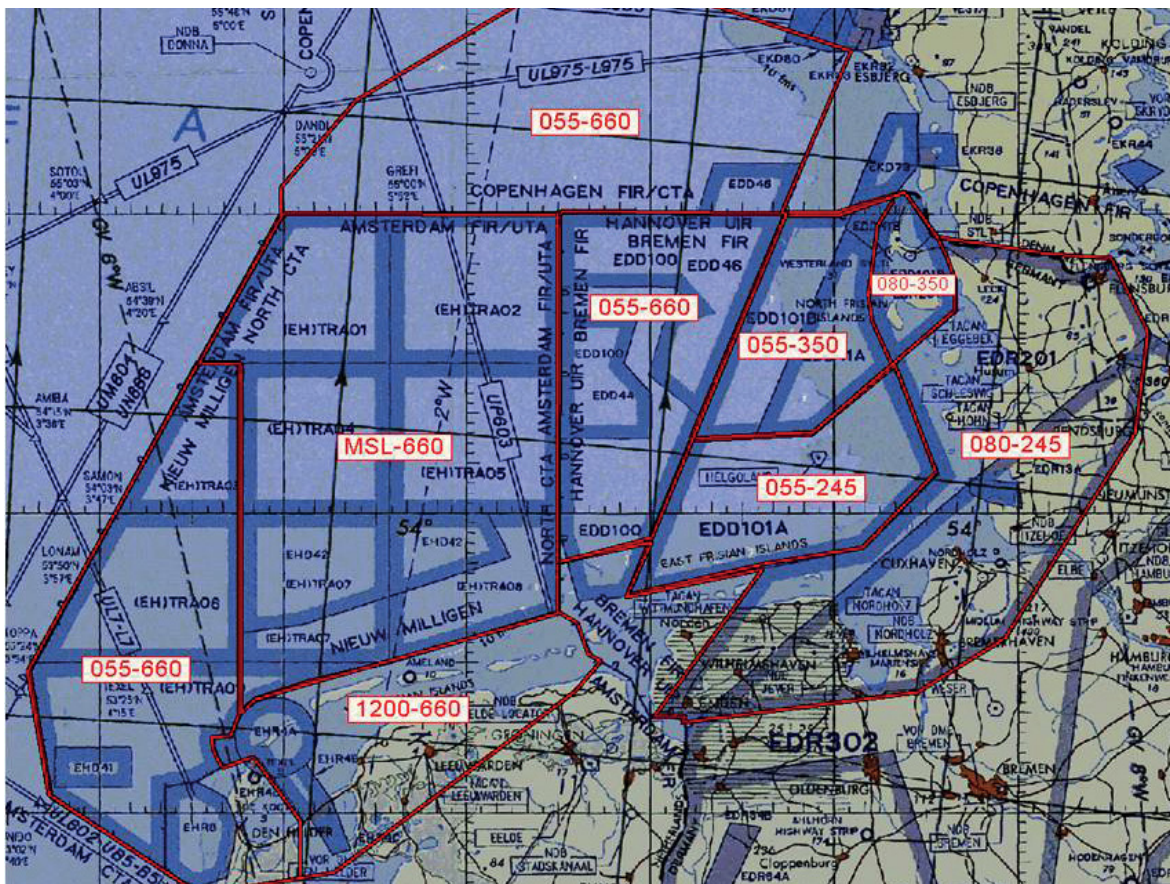
Figuur 3: Luchtruim oefening Frisian Flag 2012. (Bron: EXOPORD FF12-001, Koninklijke Luchtmacht)

Het luchtruim voor Frisian Flag 2012 bevond zich hoofdzakelijk boven water; het omvatte Deens, Duits en Nederlands luchtruim.¹⁴ Figuur 3 toont een kaart van het luchtruim van Frisian Flag 2012 inclusief hoogtebanden.

¹⁴ Het luchtruim omvatte de laterale begrenzingen van de CBA SEA, de Nederlandse EHD's 1 t/m 9, de Nieuw Milligen TMA-A, ED-D100, ED-D101A, ED-D101B en ED-R201 in Duitsland en EK-D301 en EK-D304 in Denemarken.

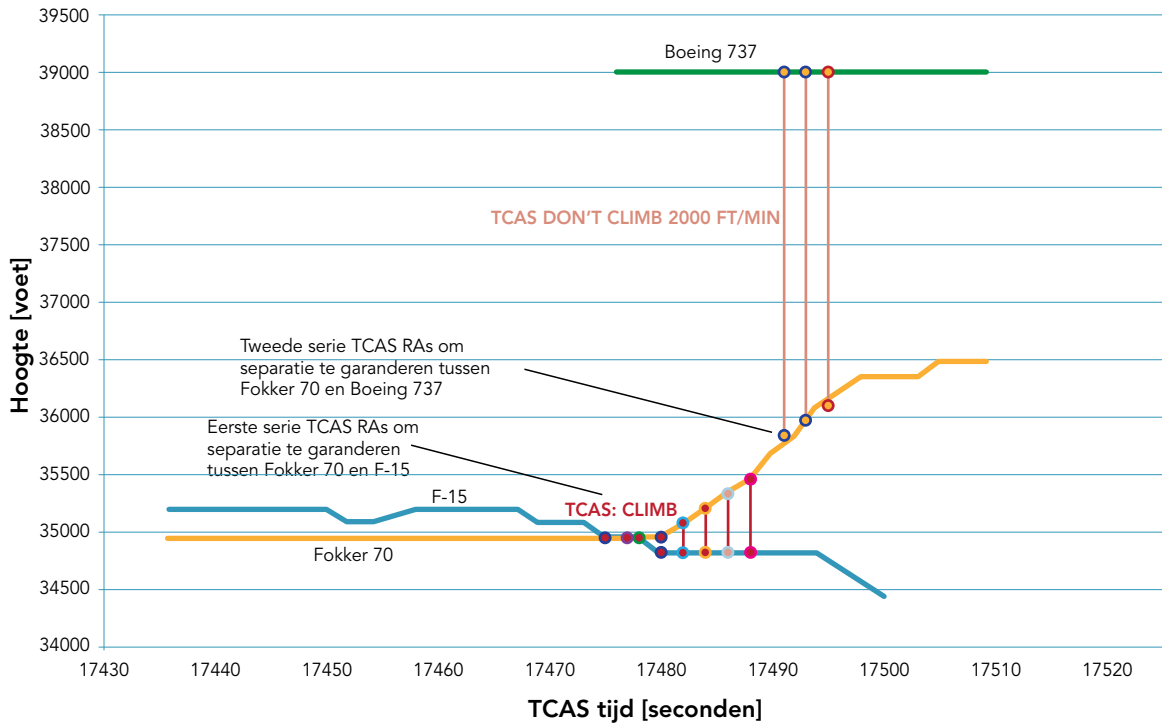
Figuur 4: Verticaal profiel van de Fokker 70 tijdens de TCAS-klim.

TCAS in de Fokker 70 genereerde eerst een TA met betrekking tot de F-15C. Tien seconden later werd een corrigerende RA gegenereerd om het verticale pad van de Fokker 70 te wijzigen en verticale separatie met de F-15C te garanderen. Wederom tien seconden later werd een voorkómmende RA gegenereerd om de verticale snelheid te handhaven. Dit met het doel verticale separatie te garanderen met een verkeersvliegtuig op FL390. De minimale laterale afstand tussen de F-15C en de Fokker 70 was 0,39 zeemijl bij een verticale separatie van 512 voet. Zie figuur 4 voor het verticale profiel van de Fokker 70 tijdens de TCAS-klim.

Toen de "CLEAR OF CONFLICT"-melding door het TCAS-systeem werd gegeven, was de Fokker 70 geklommen tot FL365. De eerste officier bracht het vliegtuig horizontaal, schakelde de automatische piloot weer in en zette een daling in naar FL350, terwijl de gezagvoerder de luchtverkeersleiding op de hoogte bracht. De rest van de vlucht verliep zonder bijzonderheden.
