ONDERZOEKRAAD
VOOR VEILIGHEID

Bemanningslid overboord tijdens losmaken containersjorringen

MS Freya, Humber, 3 september 2014

Den Haag, november 2015

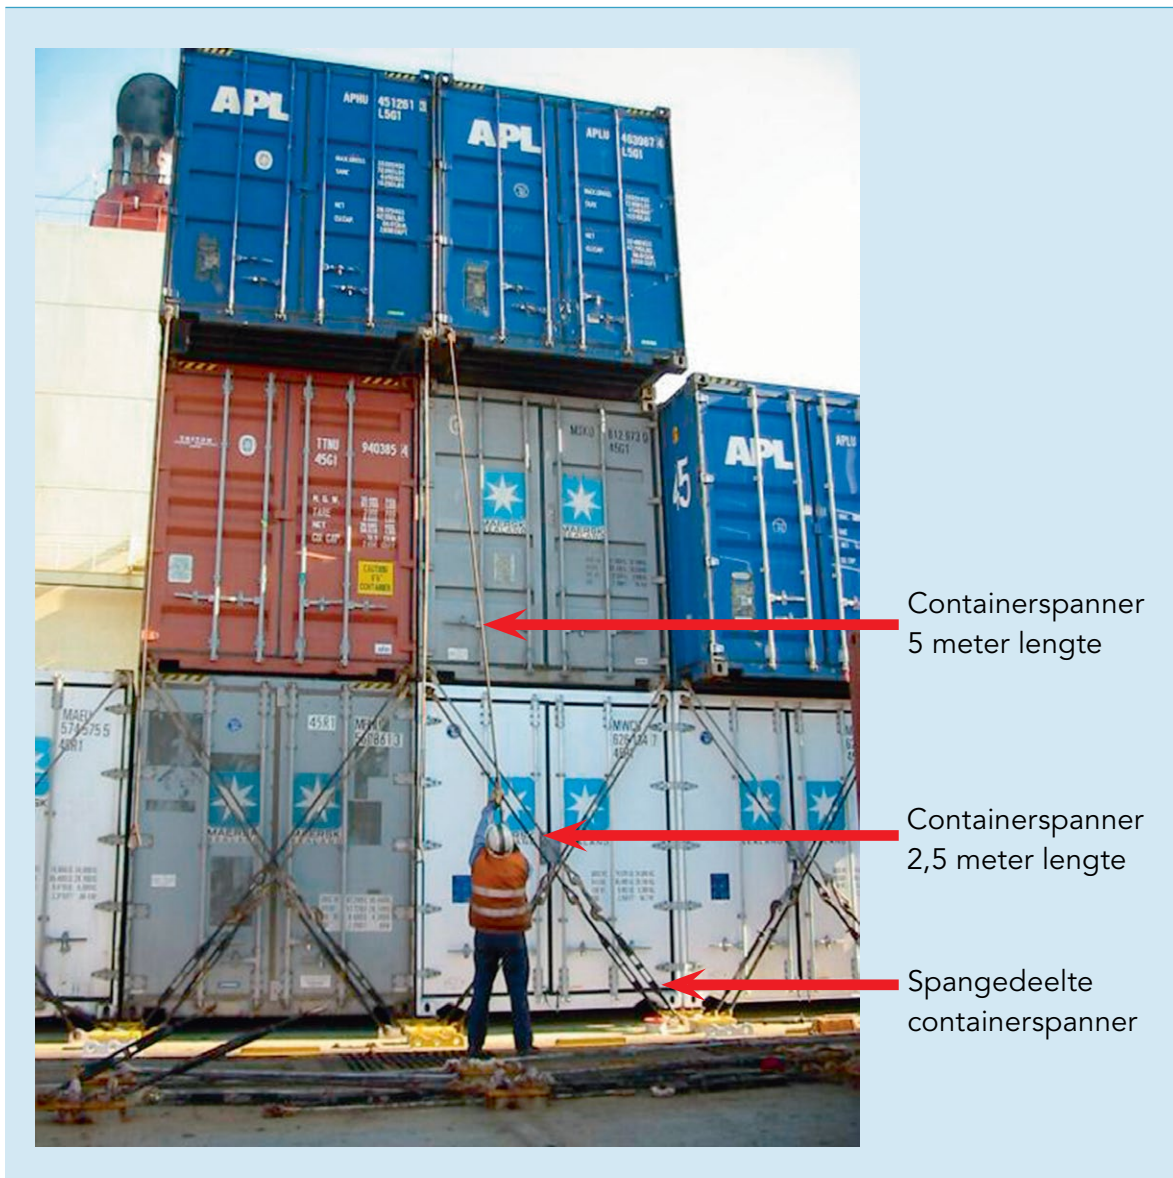
Figuur 1: Havenwerker bevestigt een 5 meter lange containerspanner. (Bron: www.portpictures.nl - Danny Cornelissen)

Een containerspanner voor één container is meestal tweeënhalve meter in lengte, waarbij een container spanner voor twee containers al gauw vijf meter in lengte is (zie figuur 1). Een containerspanner van tweeënhalve meter weegt gemiddeld 12 kilo. Een containerspanner van vijf meter weegt gemiddeld 21 kilo. Het vastzetten en losmaken van containerspanningen vergt zware fysieke arbeid.

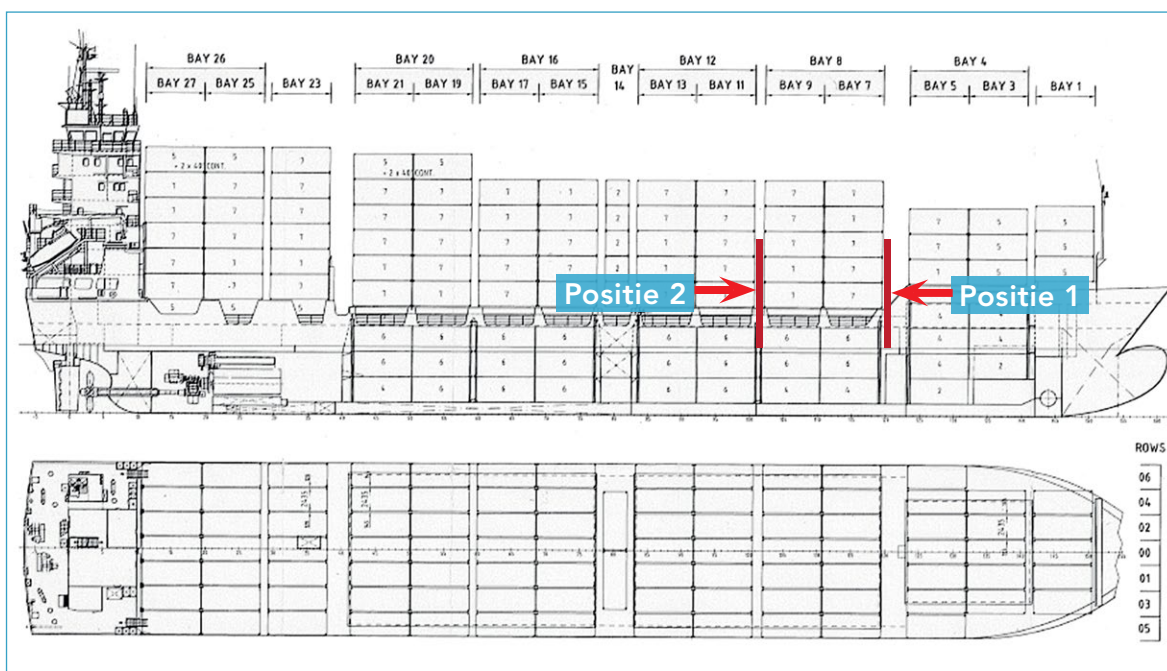
Figuur 2: Overzichtstekening MS Freya. (Bron: Holwerda shipmanagement B.V.)

Om 20.28 uur arriveerde de Freya op het loodsstation en bracht de loodsboot de loods aan boord. Na aankomst op de brug (om 20.33 uur) waarschuwde de loods de kapitein dat er grote uitgaande scheepvaart te verwachten was op de rivier naar *Immingham docks*, waardoor er mogelijk bij het invaren van het *Bull channel*⁹ snelheid geminderd zou moeten worden. Ondertussen waren de twee matrozen op het voordek gereed met de voorbereidingen voor aankomst en begonnen met het losmaken van de containerspanners. Matroos 1 begon op positie 1 en matroos 2 op positie 2 (zie figuur 2).

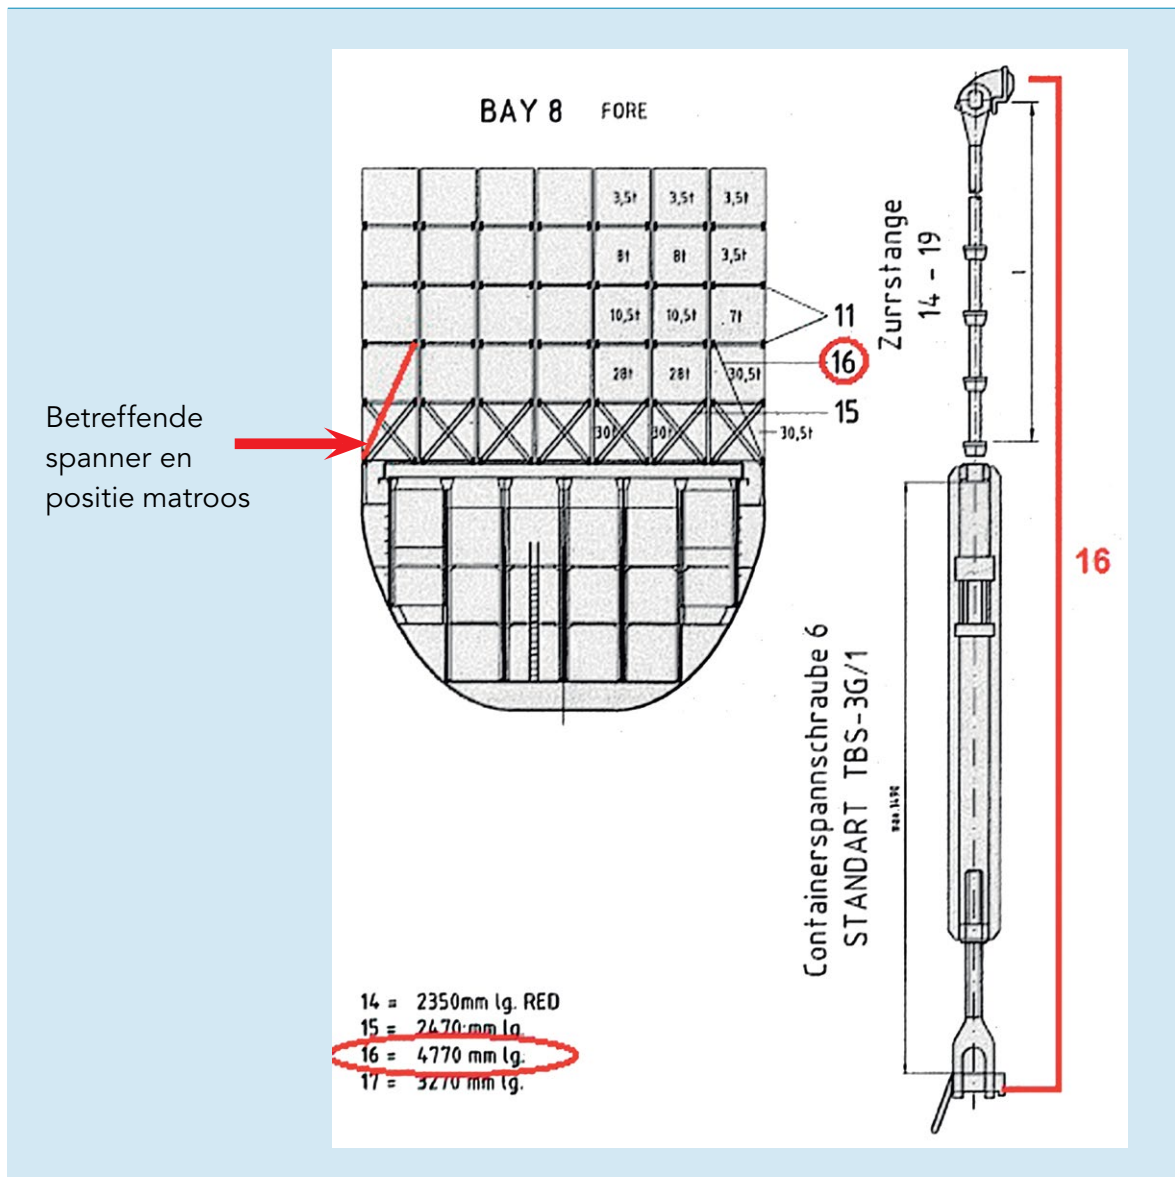
Figuur 3: Schematische weergave tussen de containers in positie 2 en betreffende containerspanner. De relevante informatie is rood gemarkeerd. (Bron: Holwerda Shipmanagement B.V.)

boordzijde met de buitenste spanner. Dit betrof een lange spanner, ongeveer vijf meter in lengte, twee containers hoog (zie figuur 3).

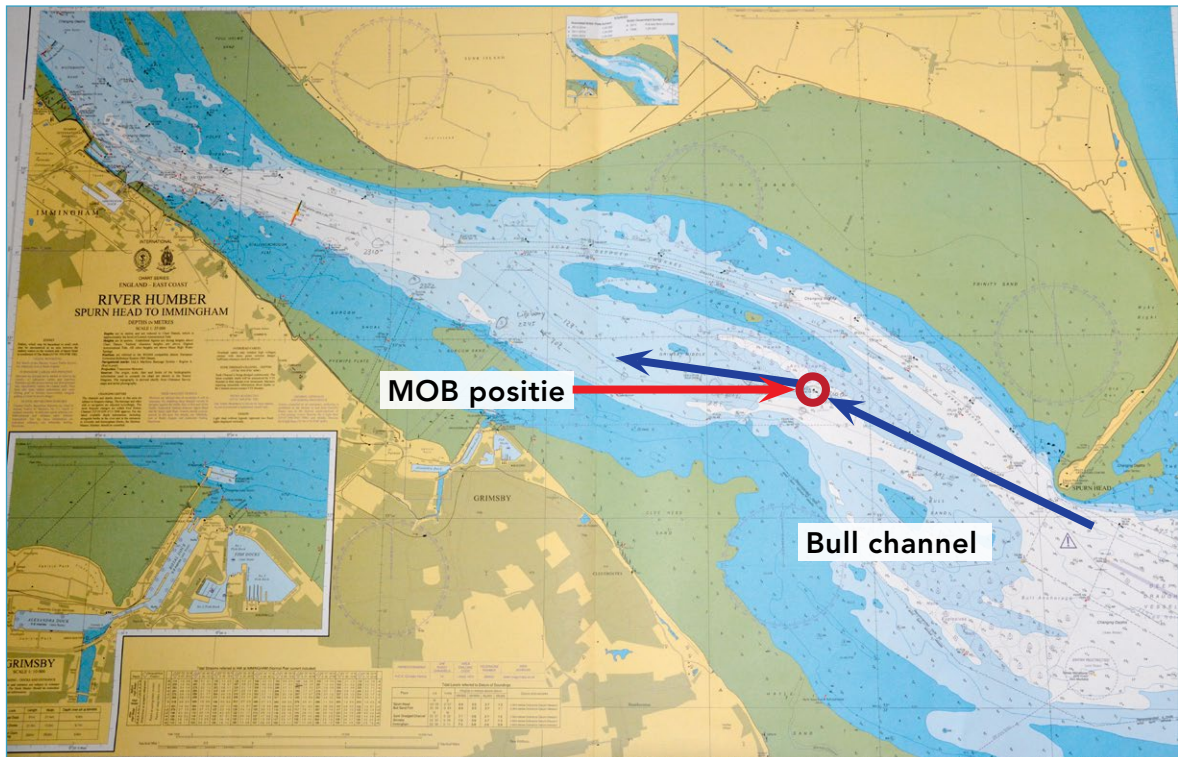
Figuur 4: Overzichtskaart rivier de Humber met MOB positie. (Bron: Onderzoeksraad voor Veiligheid)

8 Bootsman: op de bemanningslijst van de Freya staat officieel geen bootsman vermeld. Echter in de praktijk ziet men dat deze functie vaak natuurlijk wordt waargenomen door de meest ervaren matroos aan boord.
 9 Bull channel: meest zuidelijk voor scheepvaart begaanbare kanaal op de rivier de Humber (zie figuur 4).

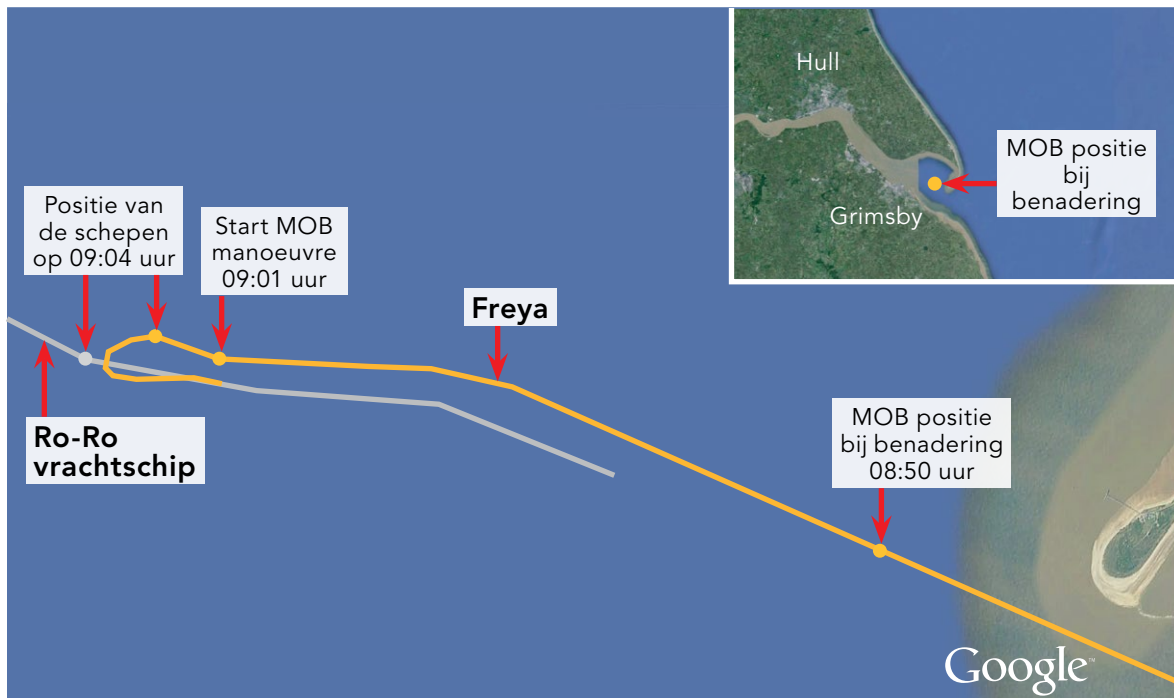
Figuur 5: Gevaren koers en MOB manoeuvre. (Bron:Onderzoeksraad voor Veiligheid)

Aan boord van de Freya geldt een MOB procedure. Deze procedure wordt maandelijks getraind zodat de bemanning tijdens een dergelijke situatie routinematig en adequaat kan handelen. Elke drie maanden wordt de MOB boot daadwerkelijk gelanceerd tijdens een oefening. In de procedure staat dat, zodra een opvarende iemand overboord ziet vallen, de dienstdoende brugofficier moet worden gewaarschuwd en er zo snel mogelijk een reddingsboei in het water moet worden gegooid. De dienstdoende officier op de brug moet vervolgens algemeen alarm geven, moet de positie met de MOB knop op de GPS markeren en moet, indien veilig uitvoerbaar, een Man Over Boord manoeuvre inzetten. Op het moment dat de kapitein op de brug arriveert moet deze het commando overnemen. De kapitein moet dan direct de scheepvaart in de buurt waarschuwen met de relevante beschikbare communicatiemiddelen. De eerste stuurman telt intussen de bemanning en stelt de vermiste persoon vast. De eerste stuurman is verder verantwoordelijk voor de operaties aan dek waaronder de voorbereidingen van de ontvangst van de drenkeling aan boord en het vlot en veilig lanceren van de MOB boot. Ieder bemanningslid heeft hierbij een vooraf vastgestelde taak. De MOB procedure was voor het laatst op 28 juli 2014 geoefend aan boord. Uit de VDR informatie en interviews blijkt dat de bemanning heeft gehandeld in overeenstemming met de MOB procedure. Er is geen verband te leggen tussen het niet terugvinden van de matroos en de acties aan boord tijdens de reddingsactie.

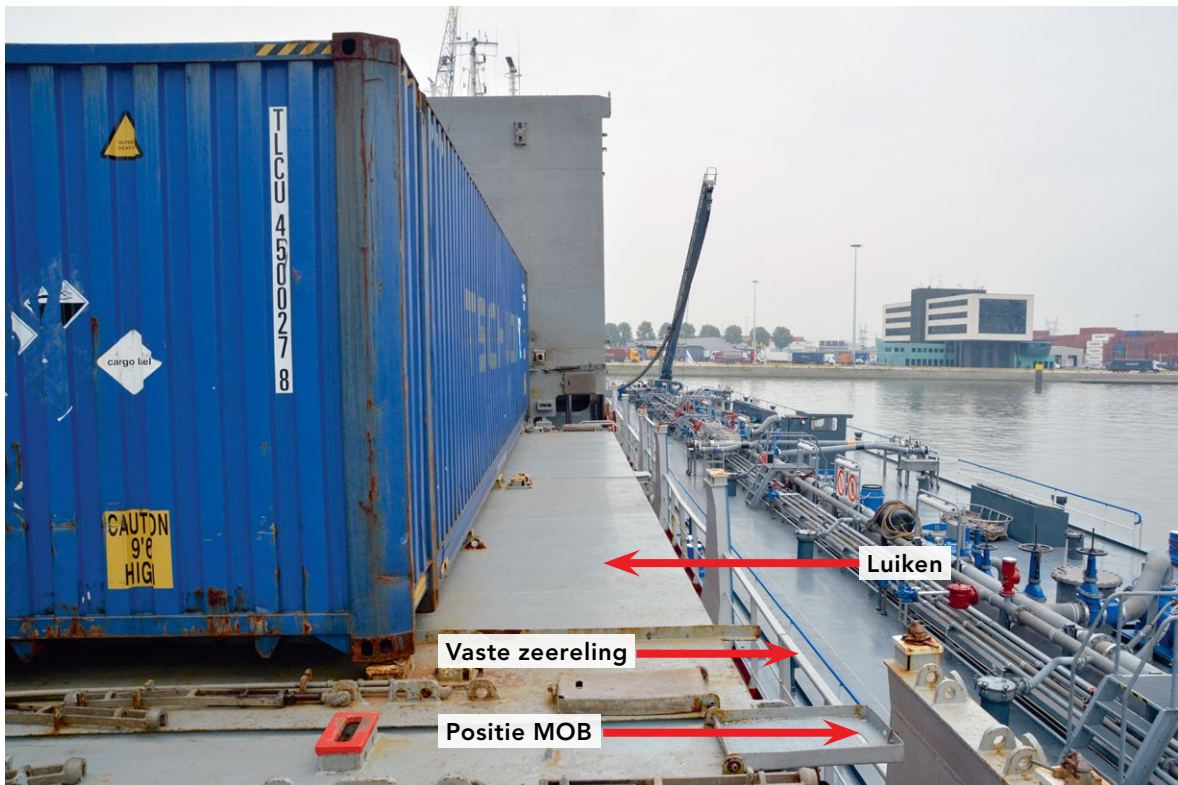
Figuur 6: Ongevalpositie. (Bron: Onderzoeksraad voor Veiligheid)

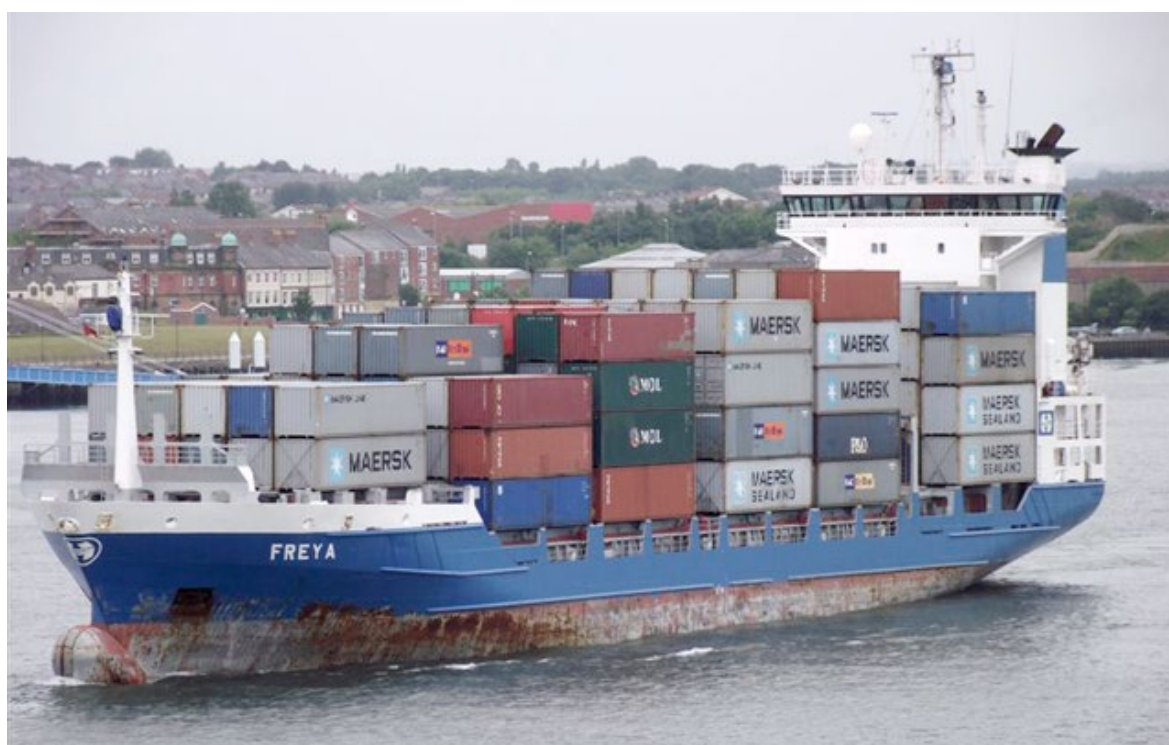
SCHEEPSGEGEVENS TABEL FREYA

Scheepsgegevens Freya

Roepletters:	PECN
IMO nummer:	9219874
Vlaggenstaat:	Nederland
Thuishaven:	Heerenveen
Scheepstype:	Volledig cellulair containerschip
ISM-beheerder:	Holwerda shipmanagement B.V.
Klassenbureau:	Germanischer Lloyd
Bouwjaar:	2000
Werf:	J.J. Sietas Shipbuilding GmbH & Company KG, Built At: Hamburg
Lengte over alles (Loa):	117,9 m.
Lengte tussen de loodlijnen (Lpp):	108,0 m.
Breedte:	18,2 m.
Daadwerkelijke diepgang:	9,2 m.
