ONDERZOEKRAAD
VOOR VEILIGHEID

Fataal ongeval tijdens een poging om het zinken van een zeilschip te voorkomen in de Oostzee

Bemanning Msv Wylde Swan aan boord van Msv Wyvern,
11 juli 2013

Den Haag, september 2014

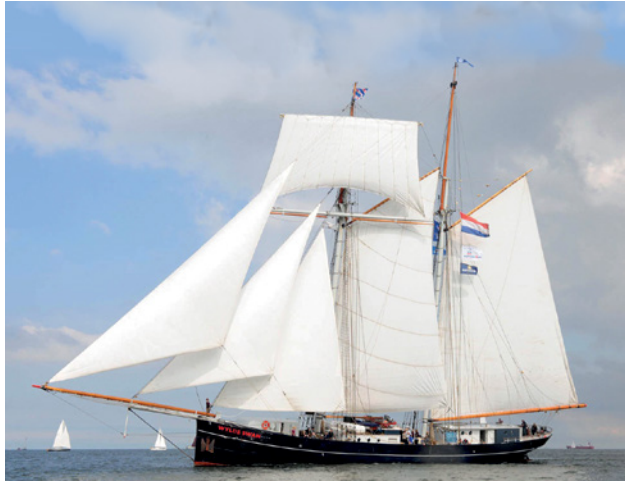
Figuur 1: Wylde Swan. (Bron: Rederij Wylde Swan)

Het zeilschip Wylde Swan is van origine een van ijzer gemaakte haringlogger¹ uit 1920. In 2010 is het schip onder andere door de huidige eigenaar omgebouwd naar een tweemast topzeilschoener.² Het schip staat bij de Inspectie Leefomgeving en Transport geregistreerd als Special Purpose Ship. Volgens de Nederlandse Inspectie Leefomgeving en Transport is een veiligheidscertificaat (International Safety Management-certificate) voor deze type-indeling niet verplicht, omdat het traditionele schip voor de hoofdvoortstuwning geen gebruik maakt van een motor maar van zeilen. De Wylde Swan is speciaal verbouwd voor het opdoen van zeilervaring en leren aan boord. Samenwerking, doorzettingsvermogen, discipline bij tegenslag en leiderschap staan daarbij centraal (Bron: www.wyldeswan.com).

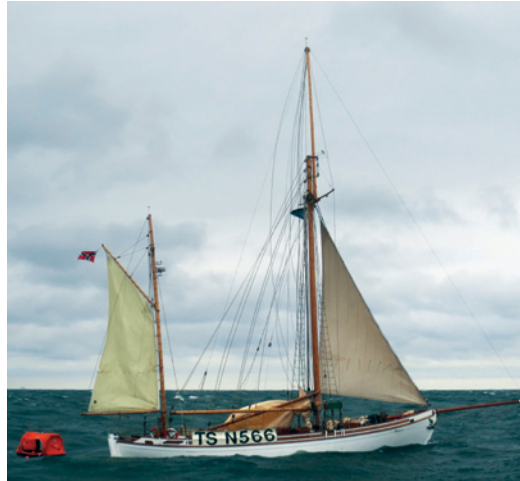
Figuur 2: Wyvern. (Bron: Bemanning Wylde Swan)

Het houten open zeilschip Wyvern is in 1894 in Noorwegen ontworpen voor een hout-handelaar en vervolgens in 1897 opgeleverd als pleziervaarttuig. Na de Tweede Wereld-oorlog is het schip diverse malen de Atlantische oceaan overgestoken en ook heeft het de wereld gerond. Hieraan is destijds door de media veel aandacht besteed en is bij veel (wedstrijd)zeilers dan ook bekend. Eind zeventiger jaren is het schip in een zeer slechte conditie weer terug in Noorwegen gekomen. Na een grote restauratie is de Wyvern in 1984 als een cultureel nationaal monument overgedragen aan het scheepvaartmuseum in Stavanger. Het schip hoeft geen (bemanning) certificaten te hebben omdat het niet commercieel wordt ingezet.

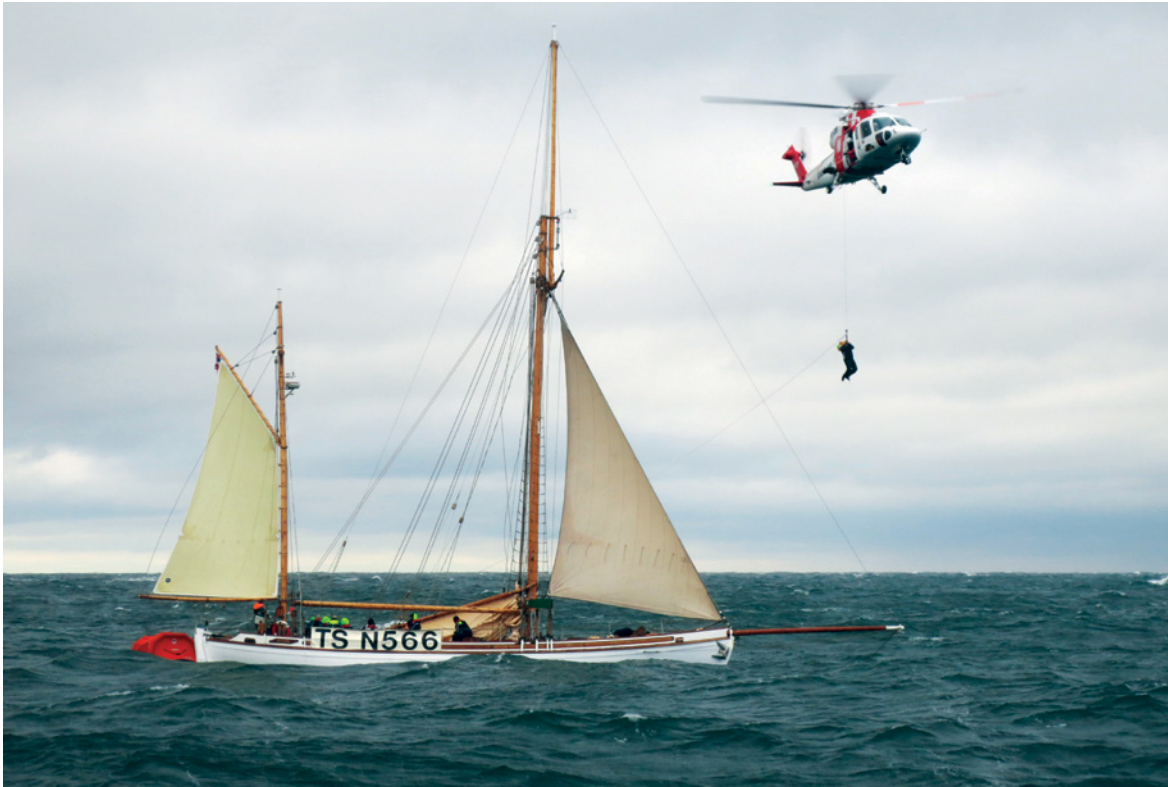
Figuur 4: Evacueren bemanningsleden. (Bron: Bemanning Wylde Swan)

De bemanning van de Wyvern besloot uiteindelijk van boord te gaan, omdat het water-niveau aan boord bleef stijgen. Om circa 08.20 uur werd het laatste bemanningslid per helikopter gered. De Zweedse kustwacht hief vervolgens de noodsituatie officieel op.

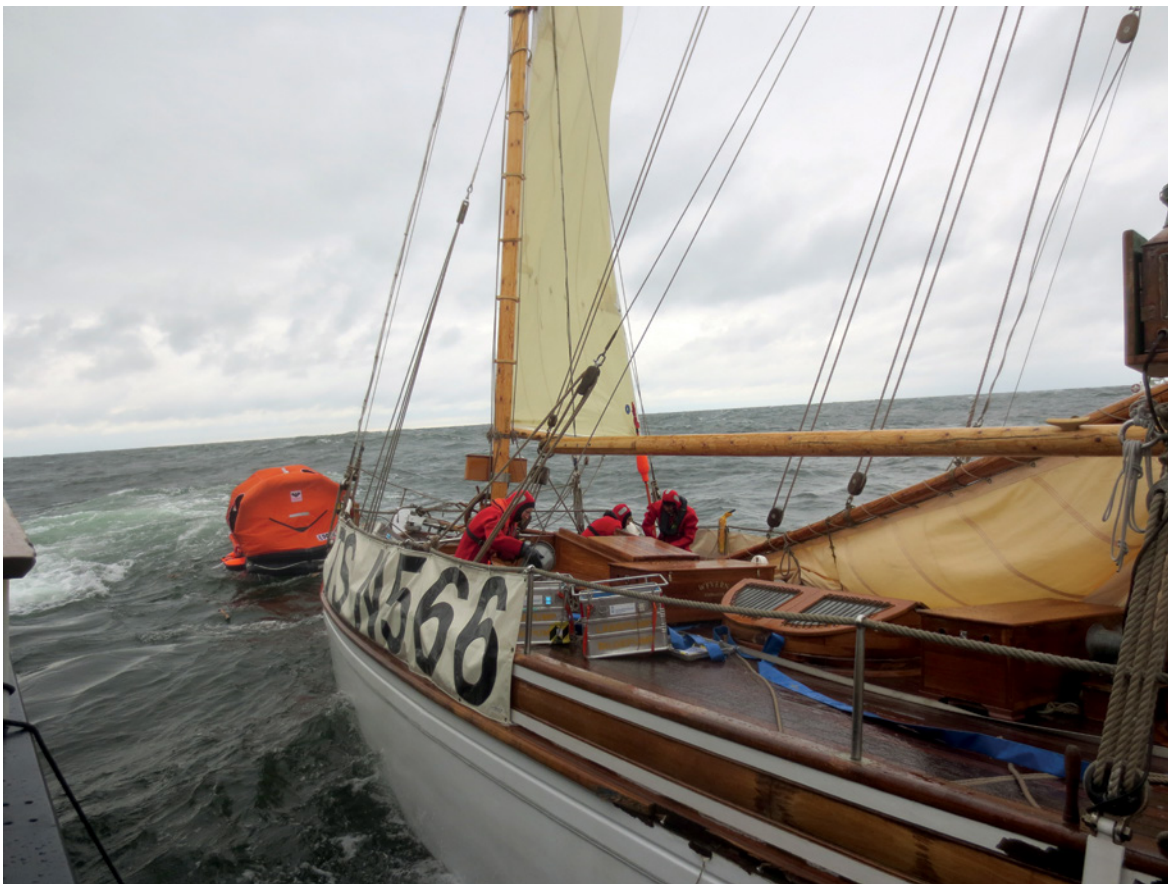
Figuur 5: Vrijwilligers aan dek Wyvern. (Bron: bemanning Wylde Swan)

Al snel startten zij één van de pompen. Ook loosden zij het water met emmers uit de kuip. Hier nam ook de vrijwilliger die voor de communicatie zorgde aan deel. Alle acties vonden plaats aan dek. Uit verklaringen bleek dat ze niet verder naar binnen konden, vanwege het waterniveau en de losse objecten die rondreven. Van de tweede pomp trokken zij het startkoord kapot, waardoor de pomp niet meer kon starten. De bemanningsleden kregen de indruk dat het water in de kuip van de Wyvern zakke. Zij meldden dit per marifoon aan de eigenaar en schipper van de Wylde Swan.

Plotseling liep echter een hoge golf over het dek en kwam in de kuip terecht. Hierop besloot de bemanning direct dat de situatie aan boord nu te gevaarlijk werd en dat het tijd was om van boord te gaan. Ze waren het hier alle drie over eens. Via de marifoon werd dit besluit gecommuniceerd met de Wylde Swan. Vervolgens liep er een nieuwe golf van achteren over het dek. Hierbij liep in korte tijd de kuip vol. Dit versterkte de urgentie om te evacueren. Eén bemanningslid sprong ogenblikkelijk in het reddingsvlot. Toen de Wyvern zonk raakte een ander bemanningslid te water. Het derde bemanningslid werd niet meer gezien. De reddingsbrigade nam de twee bemanningsleden aan boord en startte direct een zoekactie naar het vermiste bemanningslid. Hier namen ook de Wylde Swan, andere vaartuigen en twee helikopters aan deel. Vermoed werd dat het bemanningslid in de tuigage vast was geraakt tijdens het plotseling zinken van het schip. De zoekactie werd uiteindelijk om 11.45 uur gestaakt.
