DE ONDERZOEKRAAD
VOOR VEILIGHEID

Noodlanding na vogel- aanvaring

Boeing 737-4B6 Amsterdam Schiphol Airport, 6 juni 2010

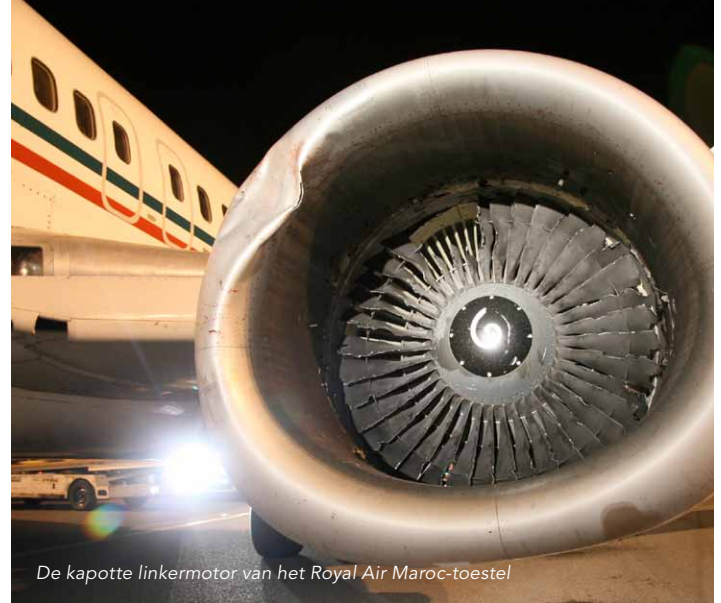
De kapotte linkermotor van het Royal Air Maroc-toestel

Op 6 juni 2010 botste een tweemotorige Boeing 737-4B6 van Royal Air Maroc op Schiphol tijdens de start met een groep ganzen. Daardoor raakte onder meer de linkermotor zwaar beschadigd en waren er problemen met het neuslandingsgestel.

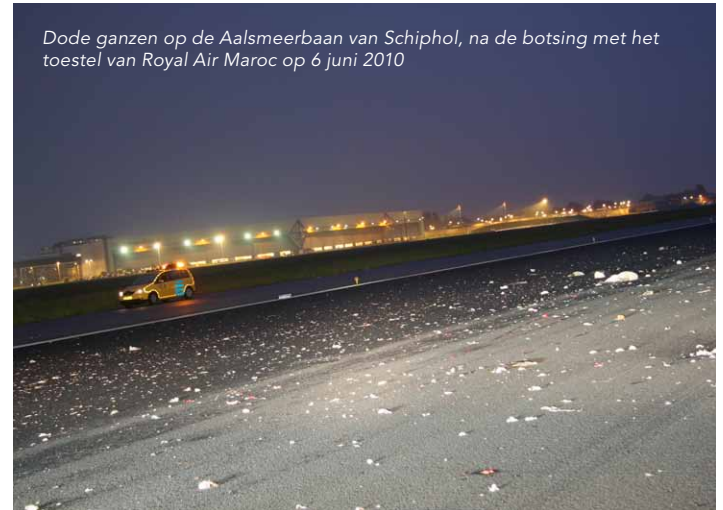
Dode ganzen op de Aalsmeerbaan van Schiphol, na de botsing met het toestel van Royal Air Maroc op 6 juni 2010
