Brand, De Punt

Onderzoek naar het verongelukken van drie brandweerlieden bij het bestrijden van een brand in De Punt op 9 mei 2008

Den Haag, 7 oktober 2009

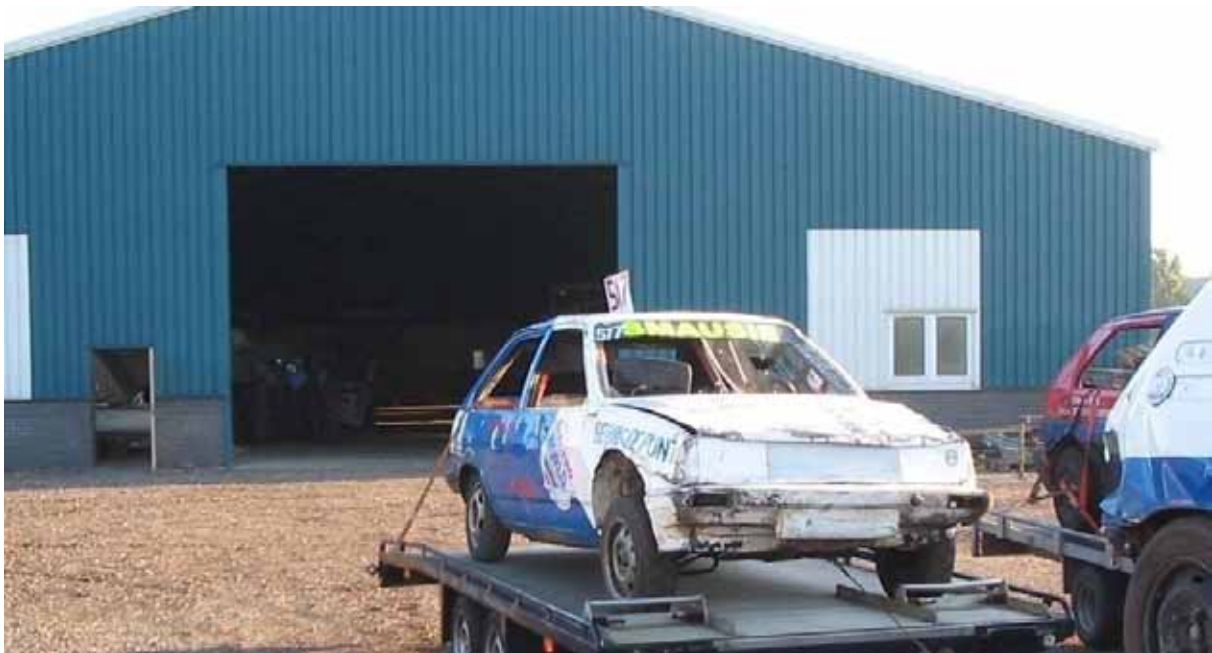
Foto 1 Voorgevel loods met geopende overheaddeur

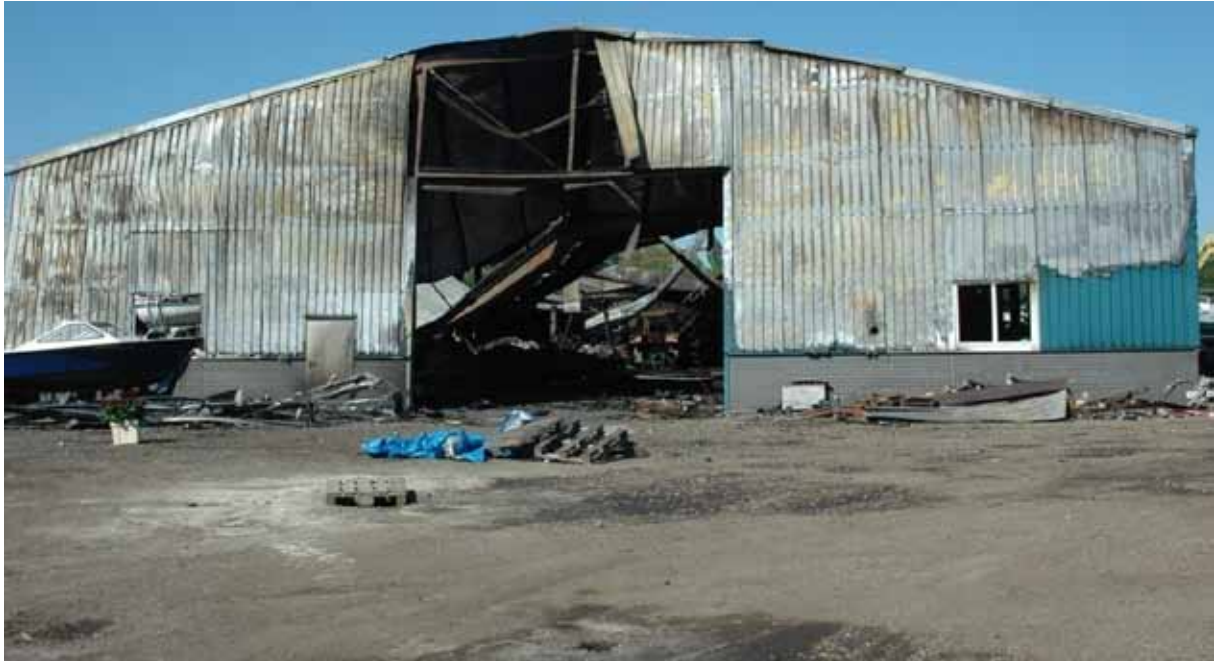
Foto 2 Voorgevel loods na de brand. Het gat boven de deuropening is ontstaan op het moment van de plotse branduitbreiding, toen een deel van de gevel naar buiten werd geblazen.

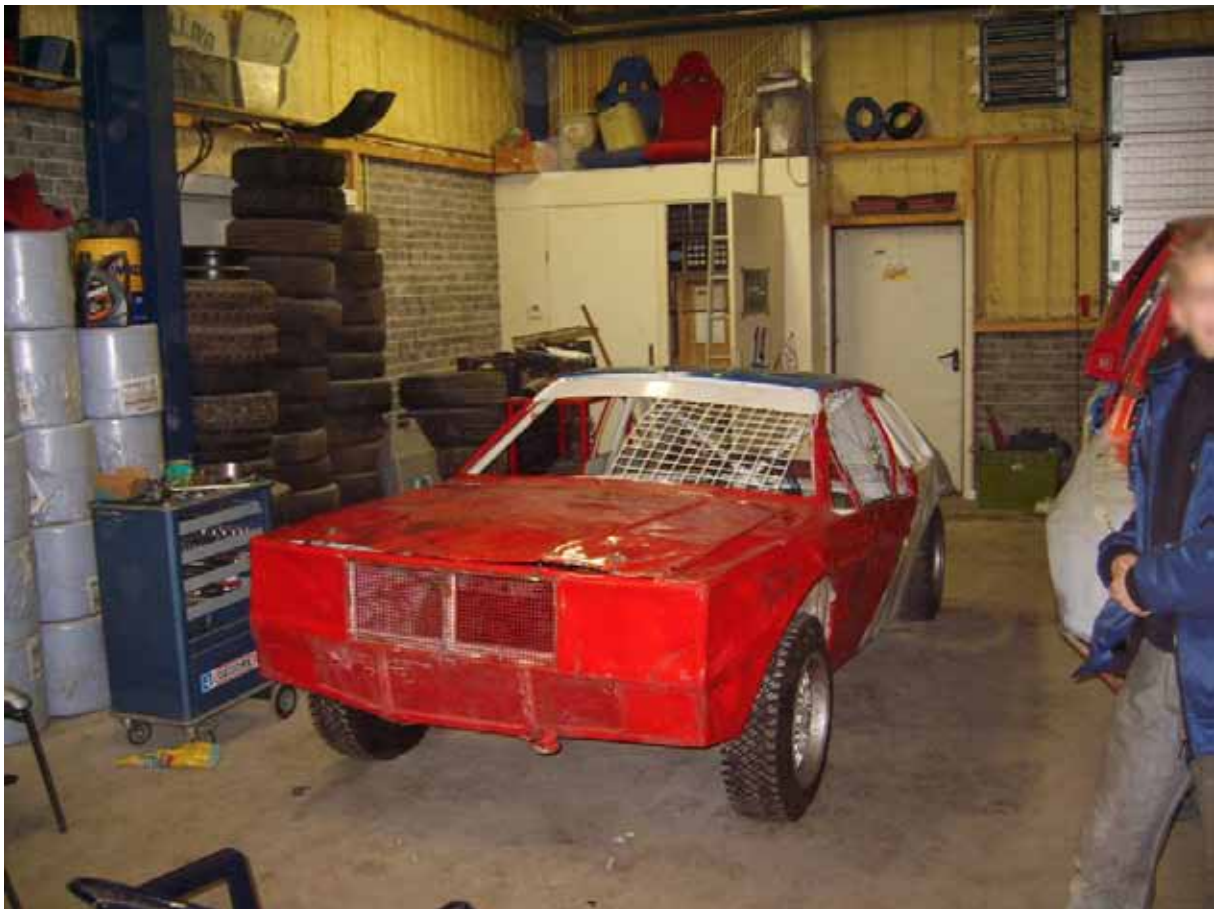
Foto 3 Het interieur van het magazijn. Links achterin, met openstaande deur, de meterkast waar de brand begonnen is. De geelachtige bekleding van de hogere delen van de muren is onbedekt polyurethaanschuim.

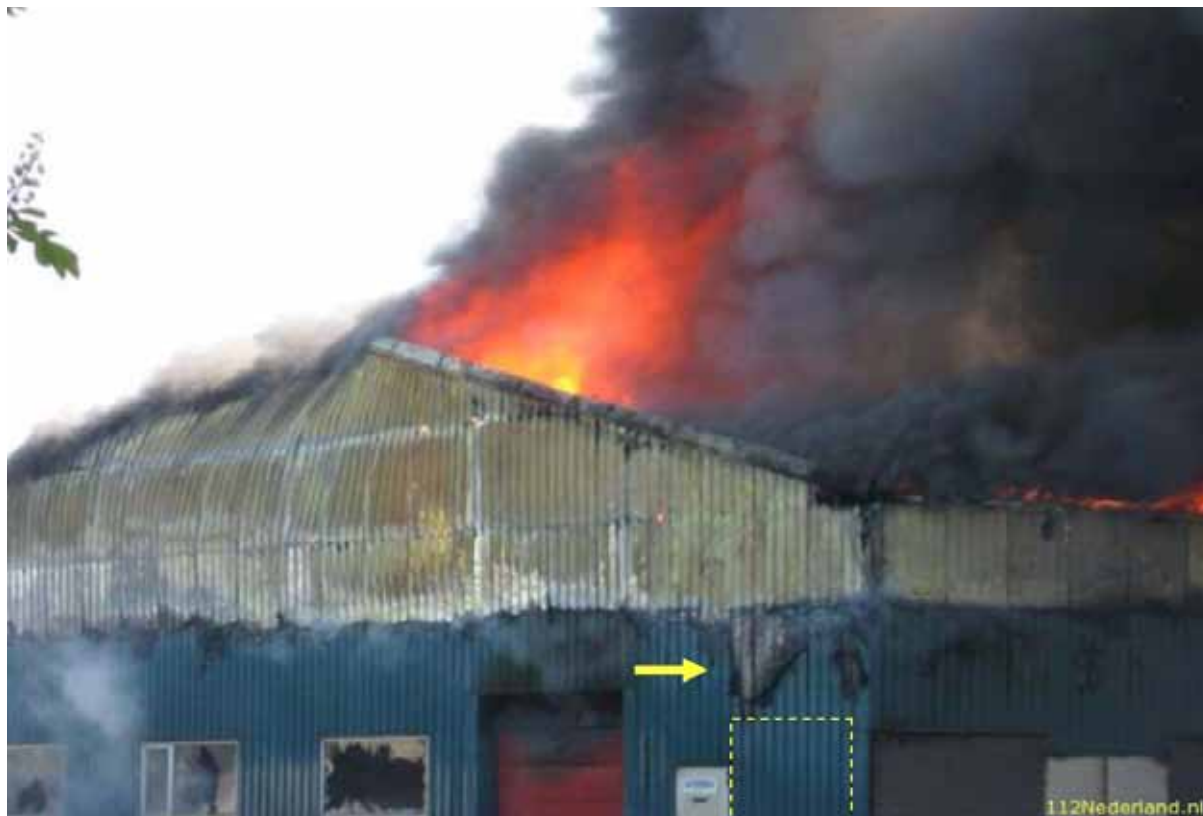
Foto 4 Achtergevel van de loods tijdens de volledig ontwikkelde brand. De gele pijl wijst naar het 'V'-patroon op de buitenwand. De gele stippellijn geeft de contouren weer van de meterkast die zich achter de wand bevindt.

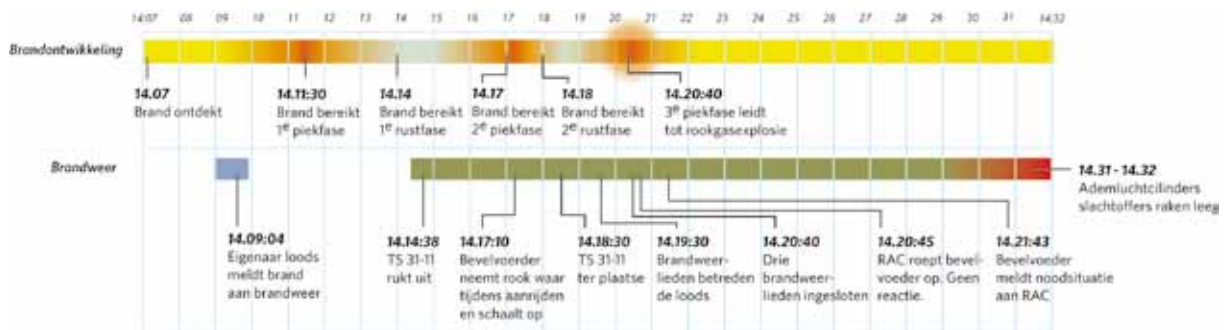
Figuur 3: tijdslijn

Op het moment dat de rookgasexplosie zich voltrok bevonden de drie brandweermannen zich minstens 15 meter in de loods, mogelijk meer. Zij waren toen ruim een minuut binnen (bijlage 3). Het is waarschijnlijk dat de drie, die hun aandacht gericht hadden op het achterste deel van de loods (zij wisten immers dat daar de brand was), het vuurfront van de ontbrandende rookgasmassa op zich af hebben zien komen. De snelheid waarmee dit gebeurde moet zodanig geweest zijn dat de drie niet de tijd gegund was om zich in veiligheid te brengen langs de daartoe meest voor de hand liggende weg, namelijk via de toegangsdeur naar buiten. Zoals eerder uiteengezet concentreerde het vuur zich na de rookgasexplosie in de grote deuropening, omdat daar vermenging met verse buitenlucht plaatsvond. Voor de drie brandweermannen was de terugweg dus door het vuur geblokkeerd. Omdat de drie lichamen op geheel verschillende plaatsen in de loods zijn aangetroffen lijkt

het er op dat de mannen door het krachtige effect van de rookgasexplosie elkaar zijn kwijtgeraakt, waarschijnlijk zijn gedesoriënteerd en, weg van de hoofdingang waar zich een heftige brand ontwikkelde, afzonderlijk een uitweg uit de brandende loods zijn gaan zoeken.

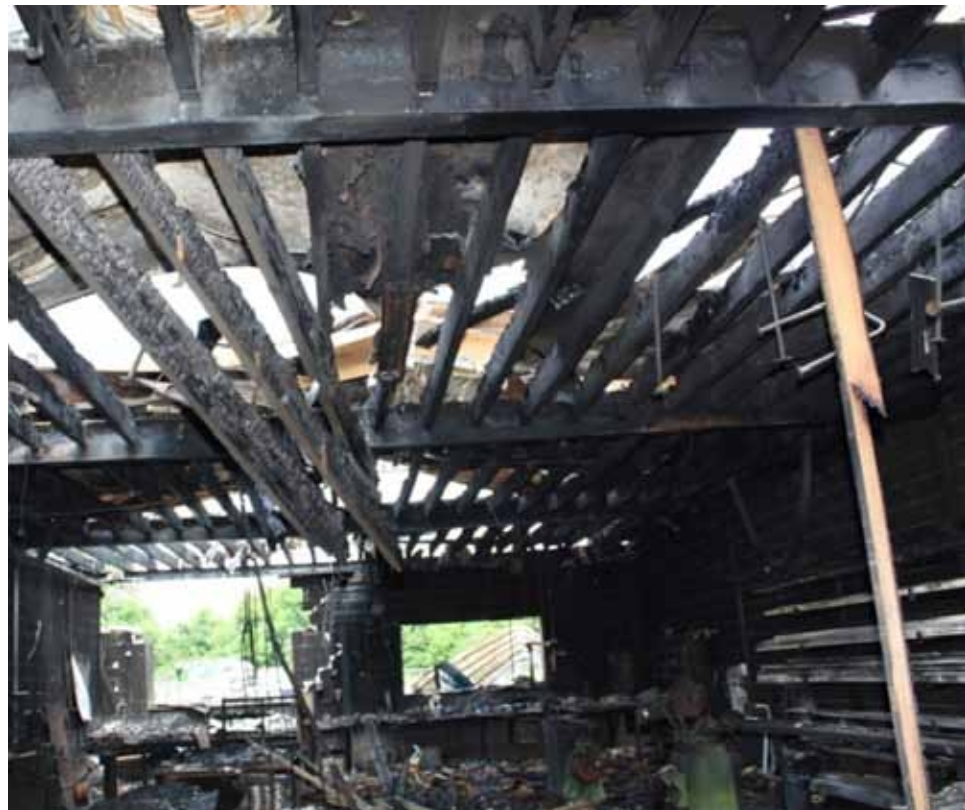
0 geeft een zicht op de houten dwarsbalken in de alu-werkplaats. Hierop is goed de inbranding te zien aan de bovenzijde en de zijkanten van de balken. Aan de onderzijde is over het algemeen geen inbranding te zien. Dit wijst erop dat de brand zich vanuit de zoldering naar de werkplaats heeft verplaatst en niet andersom.

Tevens werden er in de ruimte verschillende papieren en kartonnen voorwerpen aangetroffen die nog relatief ongeschonden waren zoals bijvoorbeeld een muurkalender en een rol inpakkarton.

Foto 5 aluminiumwerkplaats - thermische aanval vanuit zolder naar werkplaats toe

Besluit: Onderzoek van de brandsporen toont duidelijk aan dat de brand zich van bovenuit - door de underlayment - een toegang heeft verschaft tot de werkplaatsen. De werkplaatsen waren dus niet substantieel betrokken bij de brand op het moment van de explosie en dus wordt de hypothese niet weerhouden.

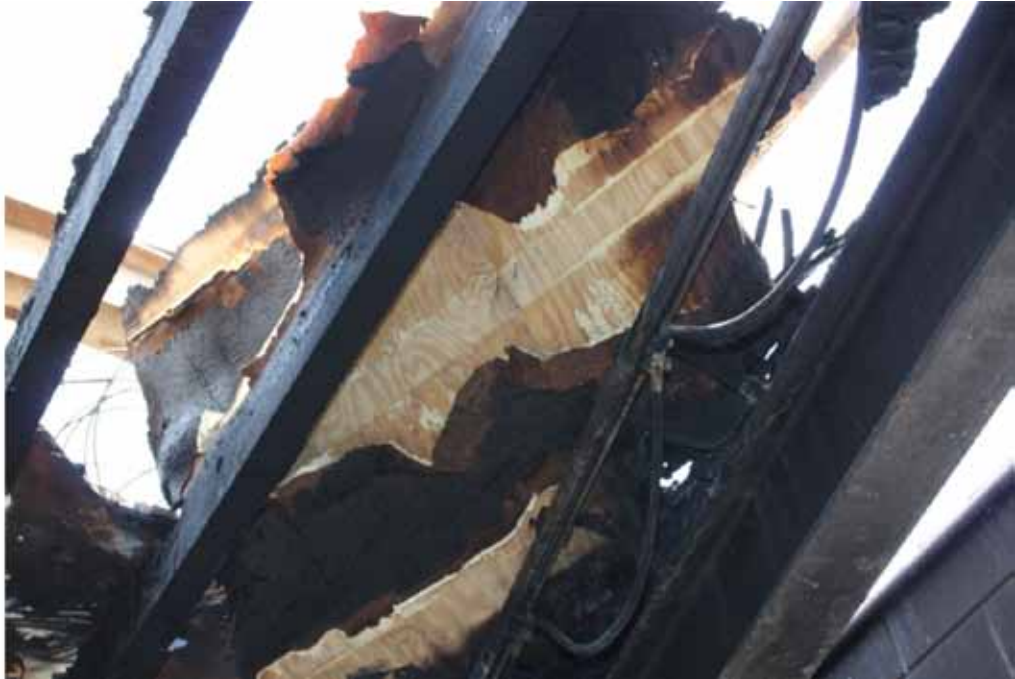
In de motorenwerkplaats is eenzelfde beeld te zien. Hier is zelfs nog hier en daar een deel van de underlayment aanwezig die tevens duidt op inbranding van bovenaf (0). Voorts werden in deze werkplaats nog stukken PUR-spuitsisolatie teruggevonden. Ook hier treffen wij weer relatief ongeschonden kartonnen voorwerpen aan (0).

Foto 6 Werkplaats motoren - thermische aanval vanuit zolder naar werkplaats toe

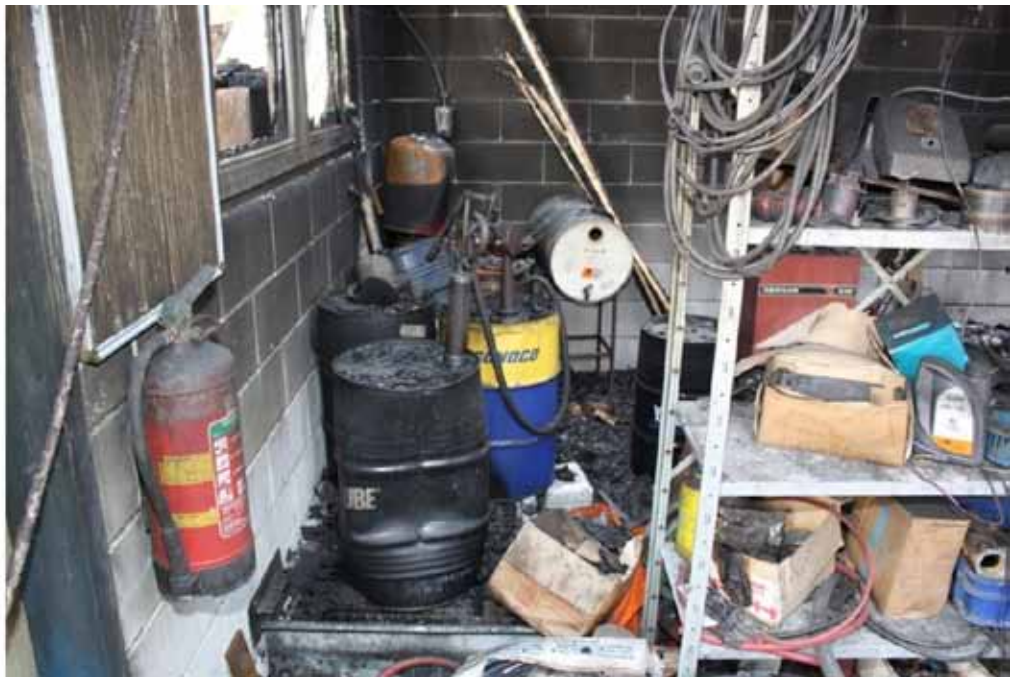
Foto 7 Werkplaats motoren
