ONDERZOEKSRaad  
VOOR VEILIGHEID

# Rapportage Ongevallen Scheepvaart

januari 2023 - juli 2023

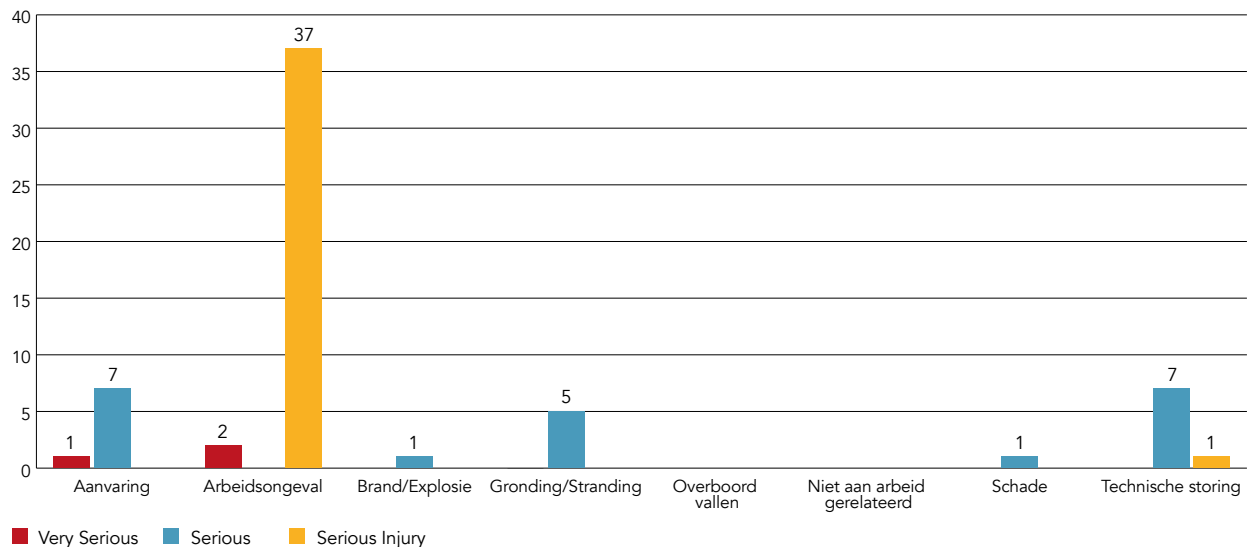
▼ Figuur 1: Ernstige en zeer ernstige ongevallen zeevaart, periode januari 2023 tot en met juni 2023.

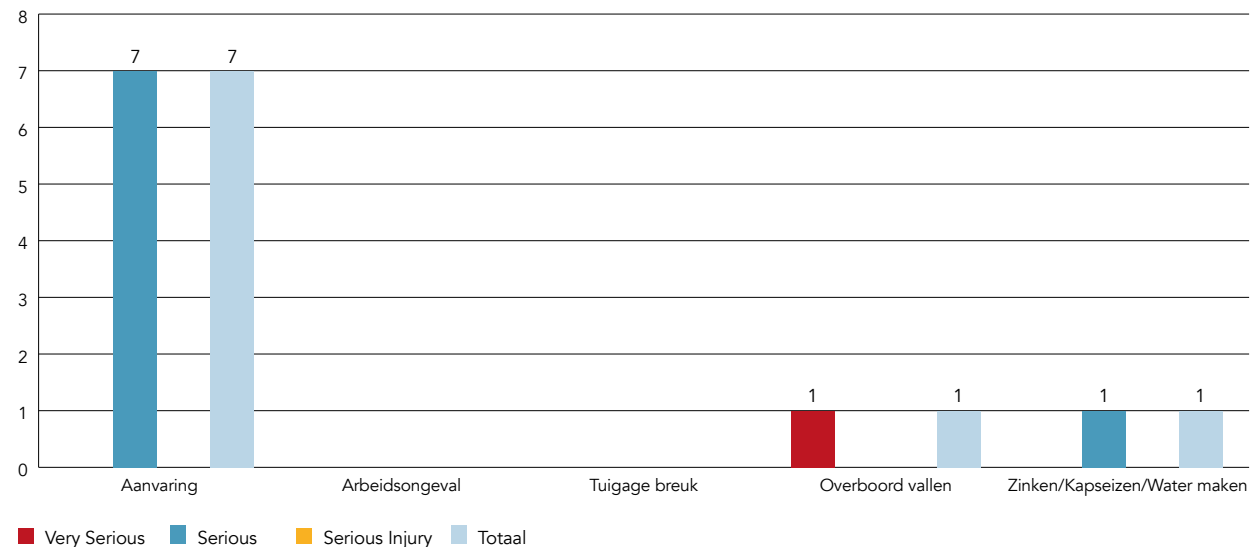
▼ *Figuur 2: Ernstige en zeer ernstige ongevallen binnenvaart, periode januari 2023 tot en met juni 2023.*

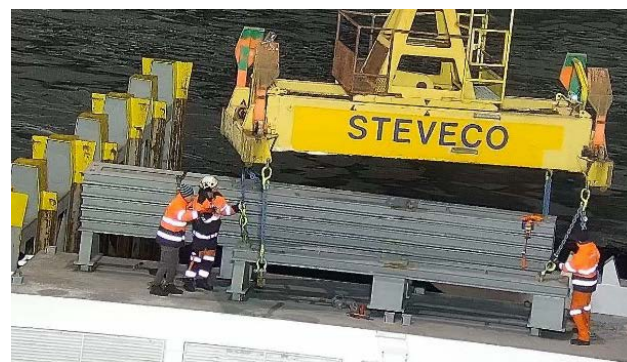
▲ De steunbalk wordt met twee haken aan de spreader gehaakt. Ook te zien zijn de twee loshangende haken. (Bron: CCTV Steveco)

Tijdens het aanhaken van de steunbalken aan de vier hoeken van de *spreader* door middel van kettingen en haken bleek de hijshoogte van de walkraan niet voldoende te zijn. Daarom werd tijdens de operatie besloten, door de voorman en de kraandrijver, dat de kettingen ingekort moesten worden. Dit werd mondeling toegelicht en afgestemd met de eerste stuurman en de stagiaire. Vanwege de ingekorte kettingen pasten er nog maar twee kettingen vanuit twee hoeken van de *spreader* op de steunbalken. De andere twee kettingen werden niet opgebonden of vastgezet, deze bleven los hangen.

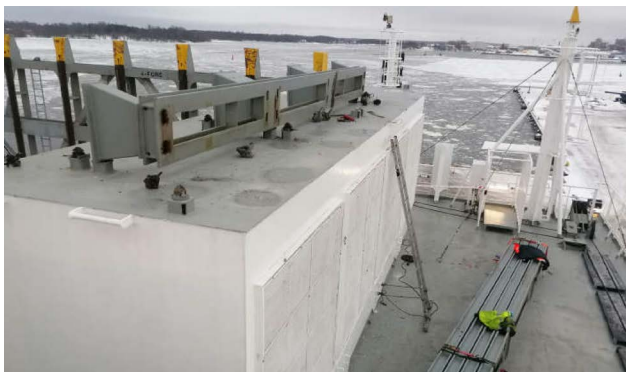
▲ *Omgevallen steunbalk op het ventilatiehuis en steunbalken neergekomen op het lager gelegen dek naast het ventilatiehuis. Daarnaast de los geplaatste ladder waarmee de personen het ventilatiehuis opgingen. (Bron: Spliethoff)*

Bij het hijsen is de achterste losse ketting aan de stapel steunbalken blijven haken. De balken waren al niet meer gezekerd door middel van *twistlocks* en begonnen hierdoor te schuiven. De balken hebben hierbij de voorman van het ventilatiehuis geduwd waardoor hij ruim 2,5 meter op een lager gelegen dek viel. Daarna is de stapel balken op hem

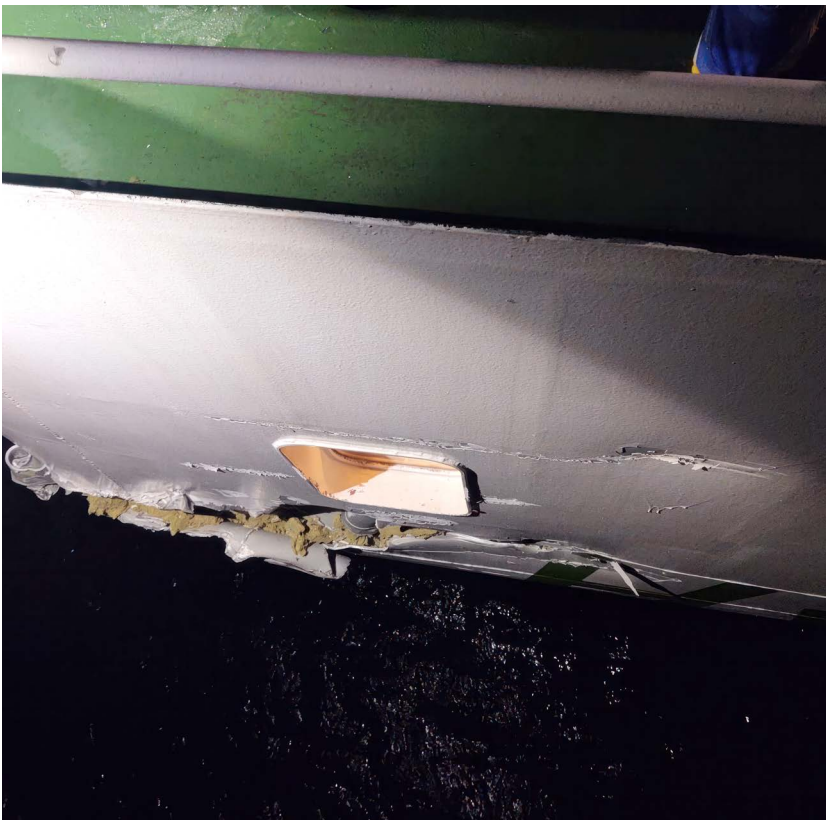
aanvaring te voorkomen. De Fuldaborg heeft schade aan de stuurboord reling en een deel van de uitrusting. De zeewaardigheid van de Fuldaborg is niet aangetast. De Gann heeft schade aan de hutten aan stuurboordzijde en een scheur in de huid van het schip boven de waterlijn.

▼ *Schade Gann. (Bron: Wagenborg)*

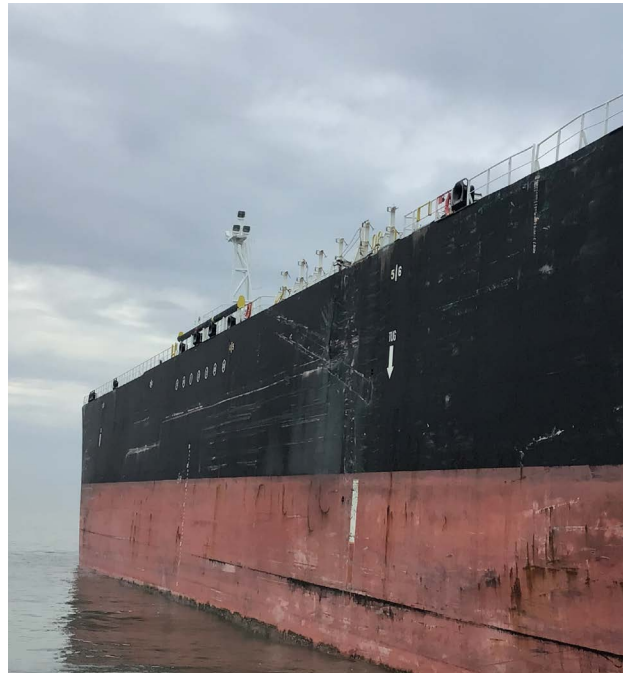
- ▼ *Kriti Emerald - afdruk afgebroken loopplank in de scheepshuid. (Bron: RWS)*

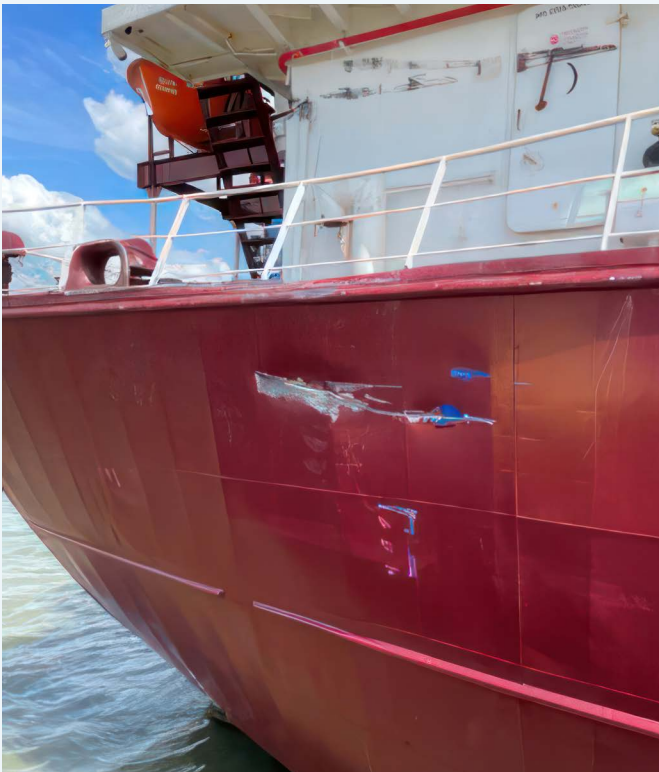
Hierbij raakte de Karen de Oralora en liepen beide schade op. De Karen had schade aan het voorschip (scheur van 30 cm). De Oralora had aan stuurboord een scheur van 30 cm en schade aan een railing en een afvoerpijp. Er was geen sprake van lekkage of onderwaterschade.

▲ Schade Oralora. (bron: DMAIB)

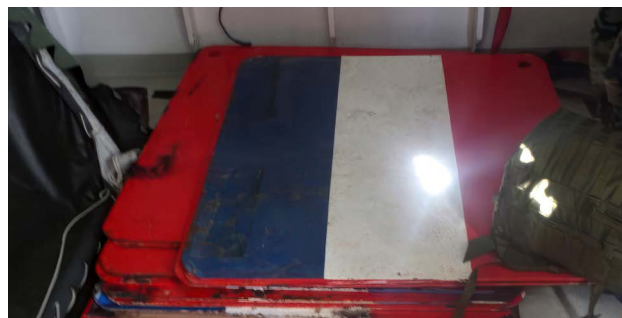
Aan boord van het Nederlandse zeeschip Bigrol Bering waren rond 11.15 uur UTC twee bemanningsleden en twee leden van het piraterij-beveiligingsteam bezig met het opbergen van een aantal stalen platen, die gebruikt waren als onderdeel van een aantal antipiraterij maatregelen. De platen worden verticaal staand weggeborgen. Voor elke nieuwe plaat die bij de stapel wordt weggezet moet een borgbalk worden verwijderd die de hele stapel op zijn plek houdt. Bij het wegzetten van een van de stalen platen viel de stapel om, op de twee bemanningsleden. De medic van het beveiligingsteam verleende onmiddellijk eerste hulp. Eén bemanningslid liep slechts een kleine snee op aan het onderbeen en een licht gezwollen rechervoet. Het andere bemanningslid zat vast onder de platen. Nadat hij was bevrijd, kon hij zijn rechterbeen niet optillen en had hij een bloeditstorting aan de rechterkant van onderrug. Om 12.15 uur werd radio-medisch advies ingewonnen en na een kort overleg werd besloten om dit bemanningslid in de dichtstbijzijnde haven de wal op te sturen. Na opname in het ziekenhuis werd duidelijk dat het bemanningslid een gebroken bekken had.

▲ De gevallen platen aan boord de Bigroll Bering. (Bron: Bigroll)

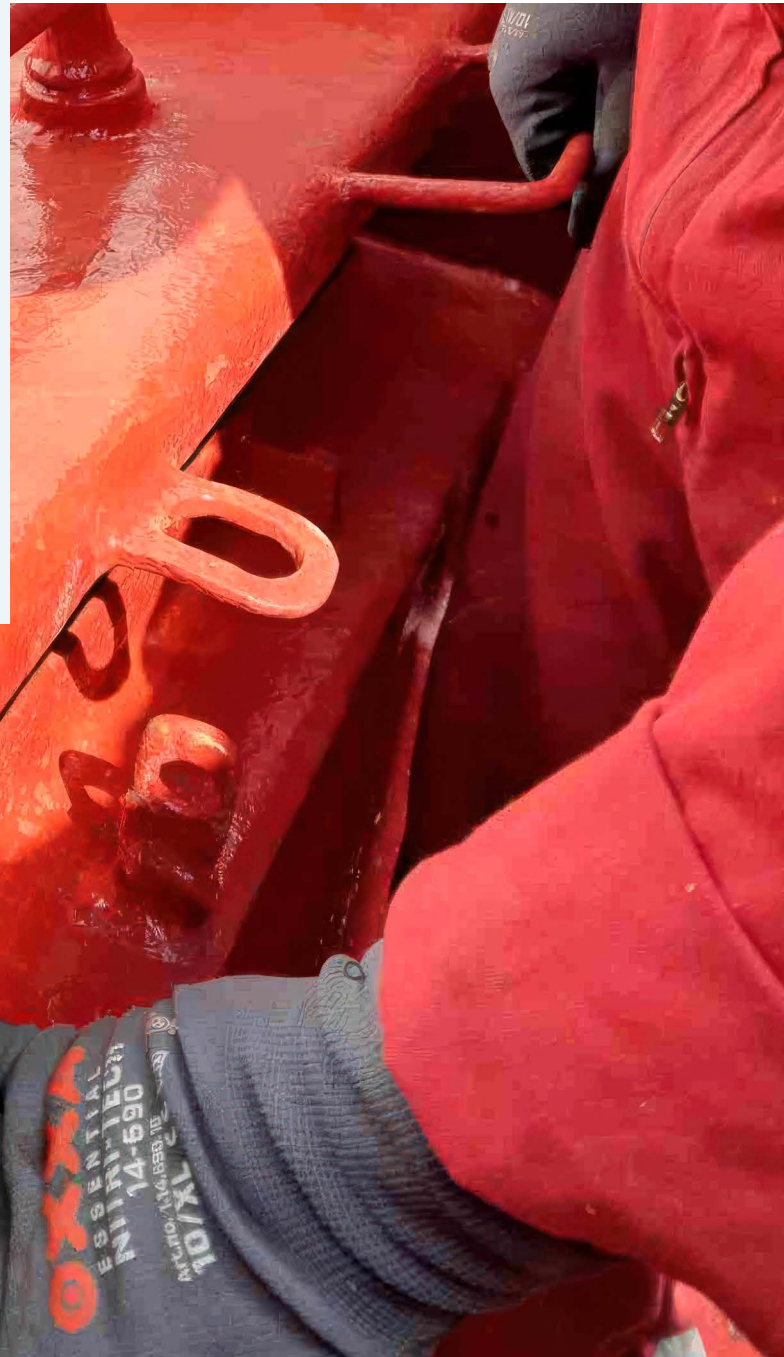
Maandag 27 maart 2023, rond 11.00 uur gleed een luik uit de rechterhand van de stuurman van het Nederlandse vrachtschip Jalonborg. Hij keek in de ingang van het ruim, en had daarbij het luik ongeveer 5 tot 10 centimeter open toen het luik uit zijn rechterhand gleed. Zijn linkerhand rustte deels op de rand van de ingang, waardoor het luik op de wijsvinger van zijn linkerhand terecht kwam. Na inspectie van een arts bleek er sprake van een breuk in zijn wijsvinger. De eerste stuurman was vermoedelijk één tot twee weken niet in staat om te werken.

▼ *Simulatie van het voorval – Jalonborg . (Bron: Wagenborg)*

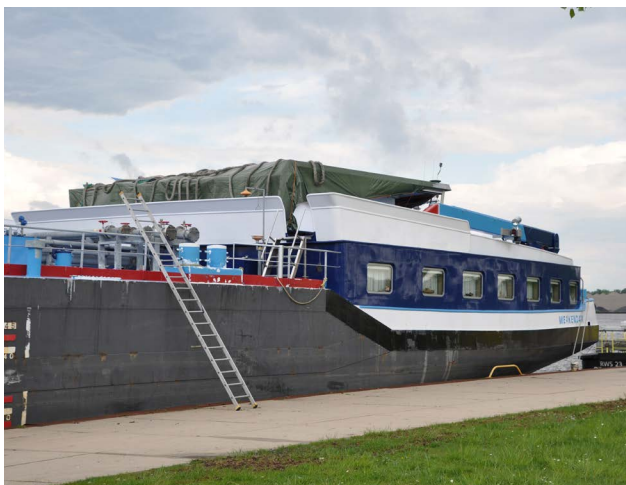
Het Nederlandse binnenvaartschip Antonie C is op 12 mei in aanvaring gekomen met de brug van Sas van Gent over het kanaal van Gent naar Terneuzen. Het binnenvaartschip raakte met de stuurhut de brug en hierdoor is het dak van de stuurhut losgekomen van het stuurhuis. Er raakte bij de aanvaring niemand gewond. Het schip bleef volledig manoeuvreerbaar. Van de brug raakte een lamp beschadigd.

▲ Stuurhuis Antonie C. (Bron: Adri van de Wege)

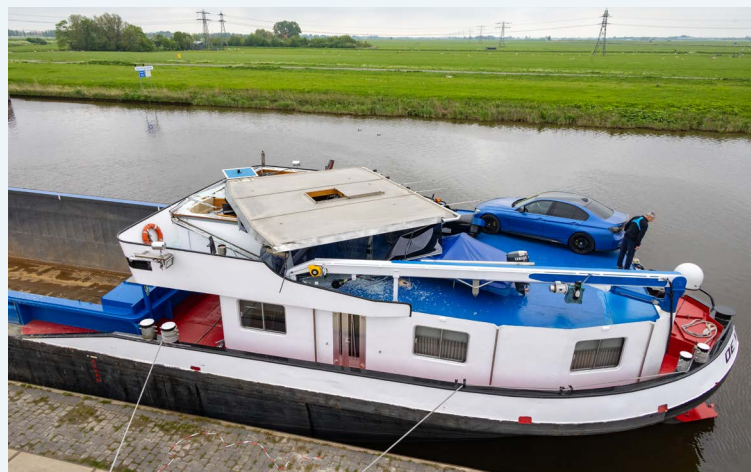
▼ Stuurhuis van de Vlijt. (Bron: CAMJO media)
