ONDERZOEKSRaad
VOOR VEILIGHEID

Rapportage Ongevallen Scheepvaart

mei 2020 - oktober 2020

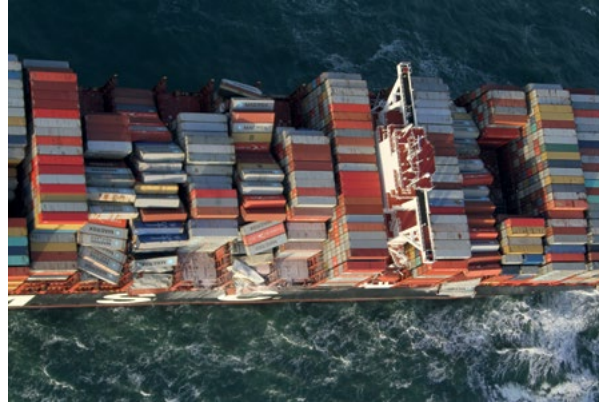
Bovenaanzicht MSC ZOE na het verlies van 342 containers.

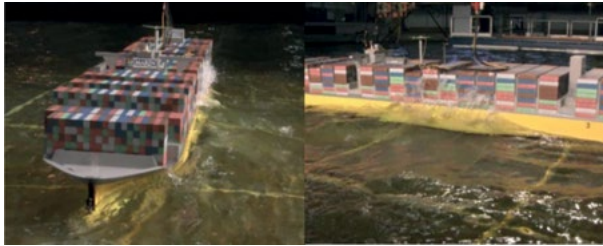
volgende vier fenomenen: extreme scheepsbewegingen resulterend in grote versnellingen en krachten op de sjorsystemen en containers, bodemcontact, groenwater en impulsieve golfklappen tegen de zijanten van het schip.

Observatie van groenwater tijdens de bassintesten uitgevoerd door MARIN.

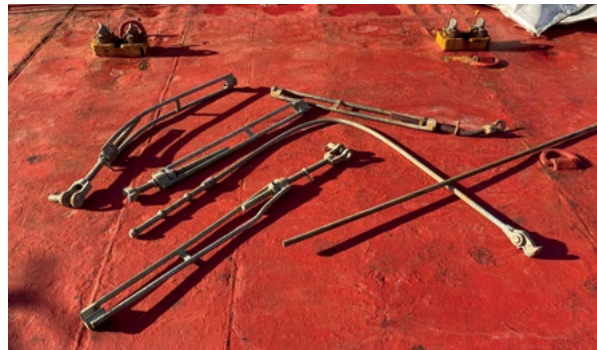
De korte eigenslingerperiode zorgt ervoor dat als het schip eenmaal gaat slingeren, dit leidt tot grote versnellingen en krachten op de containers, het sjormateriaal en het dek van het containerschip. De basisuitrusting, technologie en toepassing in termen van het vastzetten van de containers zijn hetzelfde gebleven, ongeacht de grootte van het schip. Het onderzoek naar het verlies van containers door de MSC ZOE heeft aangetoond dat de krachten en versnellingen die optreden in de buurt komen van de ontwerpwaarden van het sjormateriaal.

Doordat de optredende krachten en versnellingen in de buurt komen van de ontwerpplimieten, wordt de kans op het bezwijken van containers en sjormateriaal groter. De kans op het verlies van containers wordt nog extra vergroot als de containers onjuist gesjord worden. Het onderwerp sjorren is onlangs nog belicht door de Inspectie Leefomgeving en Transport (ILT) in hun rapport⁶ "Sjorren van containers op zeeschepen". ILT heeft de naleving aan de regelgeving voor het vastzetten (sjorren) en stuwen van containers op zeeschepen onderzocht. Bij 67% van de onderzochte schepen zijn overtredingen vastgesteld in relatie tot het laden en vastzetten van containers en toe te passen sjormaterialen. Overtredingen liepen uiteen van het niet compleet hebben van het *Cargo Securing Manual* (CSM) en het niet vastzetten volgens de voorschriften van het CSM, tot het overschrijden van de dekbelasting. Dit zijn ernstige tekortkomingen in de manier van werken die de risico's op het verlies van containers verder vergroten. Het onderzoek naar het verlies van containers door de MSC ZOE heeft aangetoond dat zelfs zonder deze tekortkomingen, het risico op het verlies van containers tijdens heftige slingerbewegingen groot is, omdat de ontwerpplimieten van sjormateriaal tijdens deze heftige slingerbewegingen worden overschreden. In het 'Joint Investigation Report MSC ZOE' zijn dan ook aanbevelingen gedaan die te maken hebben met de ontwerpwaarden van sjorsystemen en containers en het meer inzicht krijgen in de optredende slingerbewegingen en versnellingen op containerschepen.

Vervormd sjormateriaal na het verlies van containers.

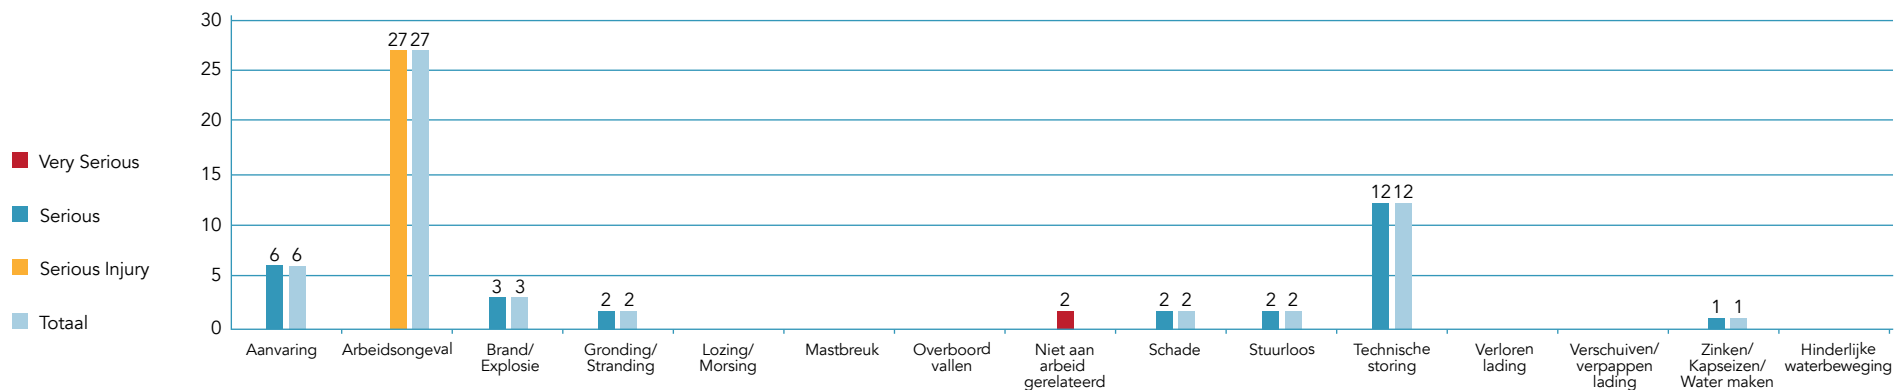
Figuur 1: Ernstige en zeer ernstige ongevallen zeevaart, periode mei 2020 tot november 2020.

Arbeidsongevallen nemen in Figuur 1 en 2 een prominente plaats in. Het voorkomen van arbeidsongevallen is in de (internationale) regels eveneens een prominente plaats toebedeeld. Het Internationale Maritieme Arbeidsverdrag (MLC 2006), waarin dit is opgenomen, wordt naast het SOLAS-verdrag, het Marpol-verdrag en het STCW-verdrag beschouwd als de vierde pijler van de maritieme

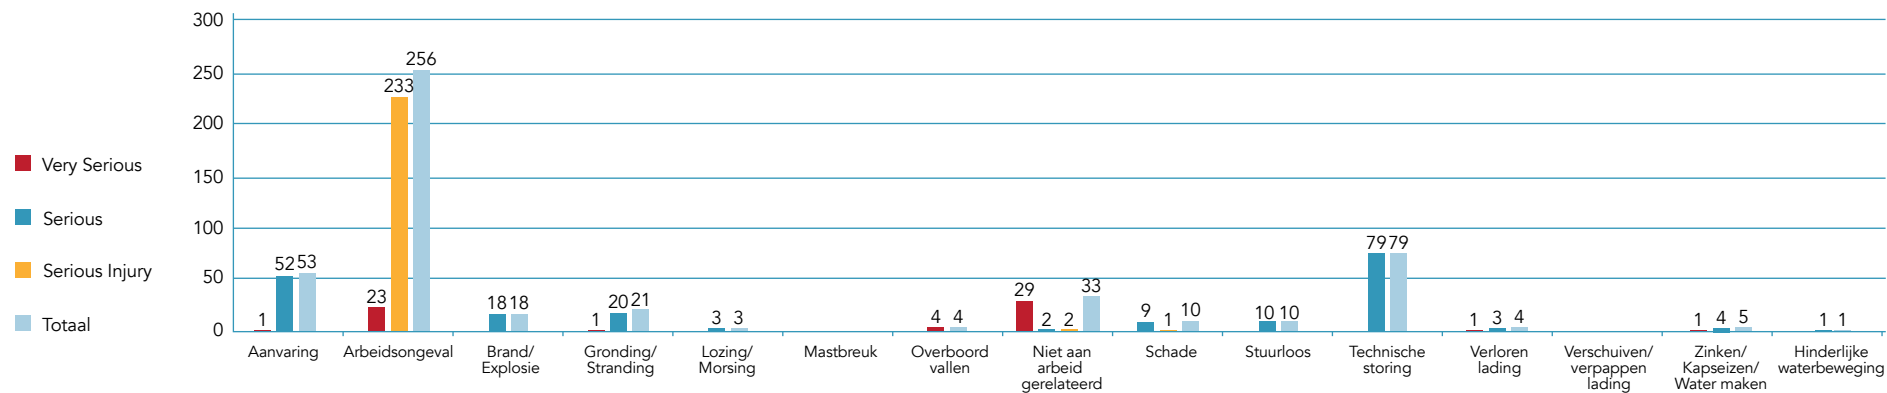
Figuur 2: Ernstige en zeer ernstige ongevallen zeevaart, periode januari 2016 tot november 2020.

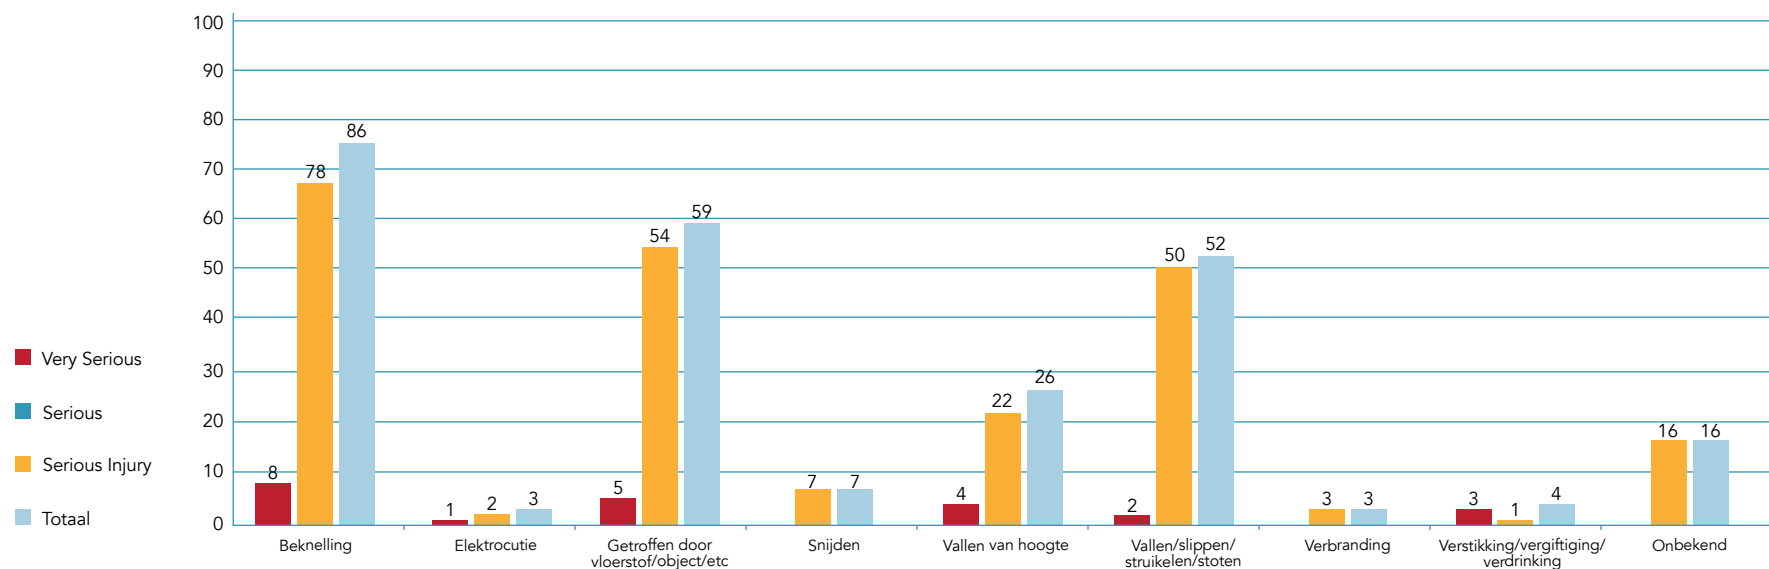
Figuur 3: Arbeidsongevallen gekoppeld aan oorzaak van letsel zeevaart, periode januari 2016 tot november 2020.

Daarom worden in deze rapportage in Figuur 3 de arbeidsongevallen weergegeven op basis van de oorzaken van letsel. Hierbij valt op dat beknelling, treffen door vloeistoffen, vallen (van hoogte) de meest voorkomende type arbeidsongevallen zijn.

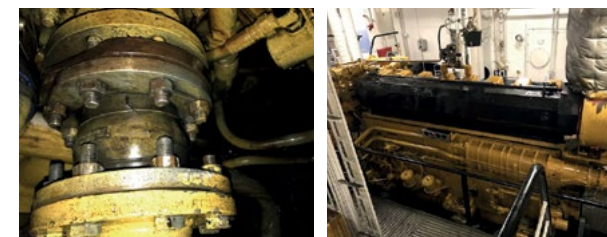
Het incident werd geclassificeerd als ernstig voorval. De oorzaak van het incident was een scheurtje in een onder druk staande smeeroleleiding in de buurt van de turbo. Nadat het scheurtje ontstond, spoot smeeroolie op een warm oppervlak van de hoofdmotor en kwam zo tot ontbranding.

Schade aan de smeeroleleiding. (Bron: Bemanning DC Vlaanderen 3000)

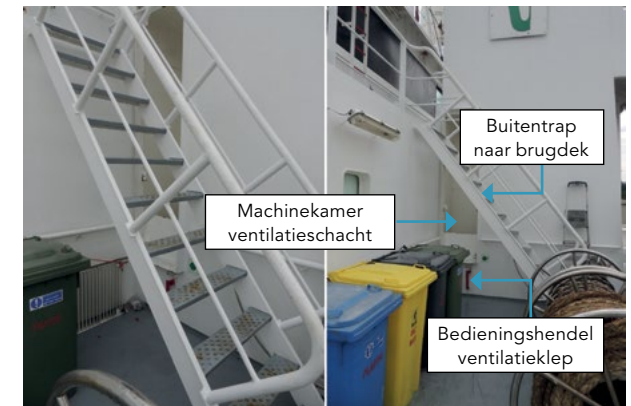
- Beide bemanningsleden zagen de brand ontstaan en konden ternauwernood de machinekamer ontvluchten, maar liepen daar wel brandwonden bij op;
- Voordat de brand met CO₂ kon worden geblust, moesten onder andere alle ventilatieopeningen met brandkleppen worden gesloten. De brandklep onder de buitentrap naar de brug kon moeilijk worden gesloten omdat het bedieningshendel door de rook en hitte moeilijk te bereiken was.

Positie bedieningshendel brandklep machinekamerventilatie. (Bron: Onderzoeksraad voor Veiligheid)

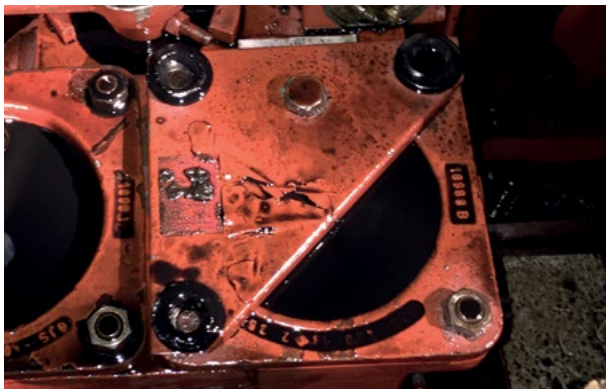
Bovenzijde filterdeksel, inclusief veiligheidskap. (Bron: Onderzoeksraad voor Veiligheid)

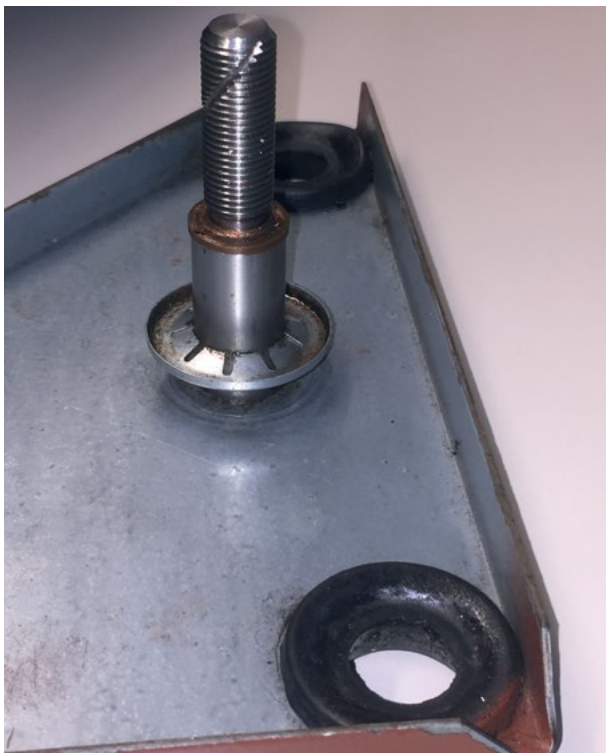
Omgekeerde veiligheidskap met Ontluchtingsbout. (Bron: Onderzoeksraad voor Veiligheid)

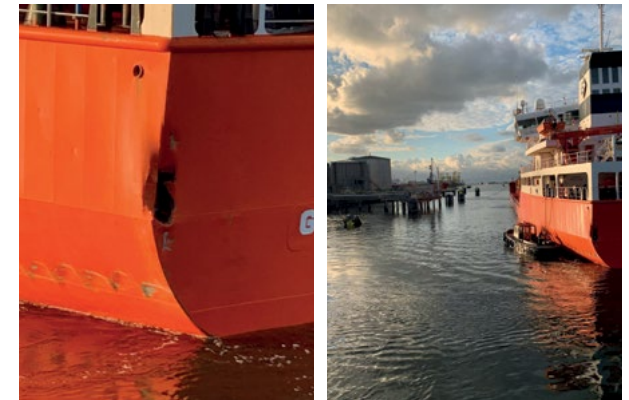
op 6 september 2020 in aanraking met een meerpaal. Daarbij raakt het schip ongeveer twee meter boven de waterlijn lek ter hoogte van een drinkwatertank. Er ontstond een gat van 30 centimeter in doorsnede. De loods was om ongeveer 17:00 uur op zee aan boord gekomen en voer het schip het Calandkanaal op. Ter hoogte van de 7^e Petroleumhaven nam de kapitein het over. Het schip ging rond over stuurboord om vervolgens een achterwaartse parallelle landing te maken. De kapitein besloot na het opbouwen van vaart achteruit om de bediening van het schip over te zetten van de middenconsole op de brug naar de console op bakboord brugvleugel. Hierbij wees de loods de kapitein nog op de paal achter het schip, met het advies om vooruit te gaan. De kapitein probeerde dit, maar de verstelbare schroef reageerde niet op de bediening, waardoor het schip niet afremde en de aanvaring plaats vond. Na overschakelen terug naar de middenconsole en van daar nog een keer naar de console op bakboord brugvleugel, kon de schroef wel worden bediend.

Schade aan het achterschip van de Gisela Essberger. (Bron: Zeehavenpolitie Rotterdam)

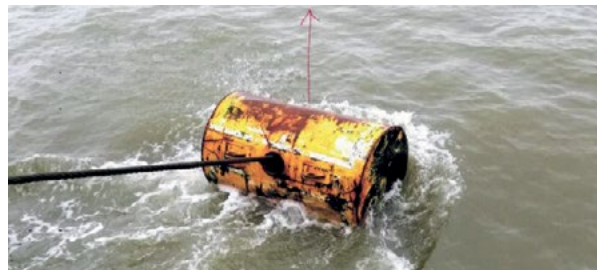
De matroos gaf een sein om de boei op te halen waarop de machinist die de winch bediende dit heeft gedaan. Kort nadat de boei aan dek getrokken was en aan dek lag, schoot door plotselinge spanning op de ankerdraad de winchdraad en boei hard naar stuurboord. De matroos stond stuurboord midscheeps en begeleidde de winchdraad met een korte bootshaak. De winchdraad raakte het slachtoffer tegen zijn rechter onderbeen en hij werd naar stuurboord geworpen; zijn been bleek uiteindelijk gebroken. De Duitse waterpolitie is na het ongeval aan boord geweest.

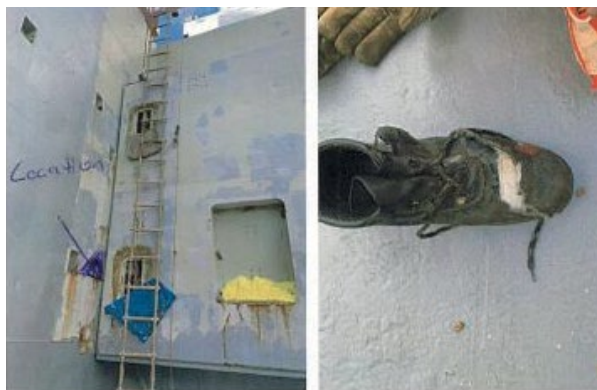
Aan boord van de Dinteldijk, liggend in de haven van Rotterdam, is tijdens het verplaatsen van een *bulkhead* (dwarsschot) de voet van een bemanningslid bekneld geraakt tussen het schot en het schip. Het schot schoot los toen het bemanningslid het wilde ontkoppelen. Hij is naar het ziekenhuis gebracht waarbij een scheurtje in het bot werd geconstateerd.

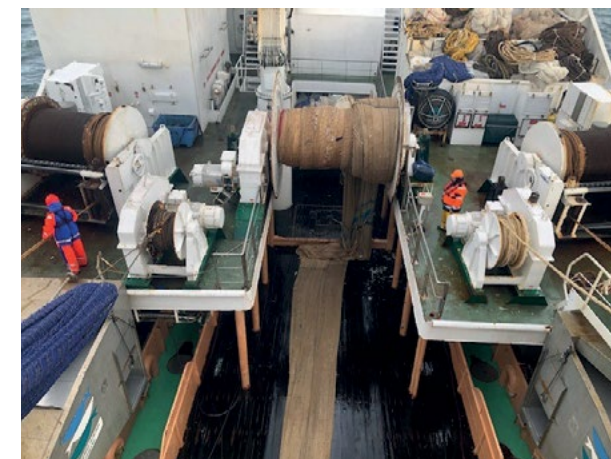
Op 7 juli 2020 in de middag kwam een matroos van het vissersschip SCH302 Willem van der Zwan met zijn been vast te zitten tussen de viskabels die hij aan het begeleiden was. Doordat de kabels tijdens het indraaien op de trommels achter het slachtoffer verstrikt raakten of in elkaar werden gevlochten, kwam hij vast te zitten met zijn been. Hierdoor werd hij meegetrokken tegen het leiraam en liep breuken op in enkel en kuitbeen. Behandeling in een ziekenhuis was noodzakelijk en het slachtoffer is met een helikopter van boord gehaald.

Reconstructiefoto van het ongeval. Links de positie van het slachtoffer. (Bron: Van der Zwan)

Als reactie op het voorval is er gekeken naar de plaats van de bediening van de trommels. De bediening van de trommels was eerst alleen aan stuurboord aanwezig. Om meer zicht te hebben op wat er gebeurt, wordt er ook een bedieningspaneel aan bakboord geïnstalleerd. Men kan dan, afhankelijk van de situatie, de bediening aan bakboord of stuurboord gebruiken.

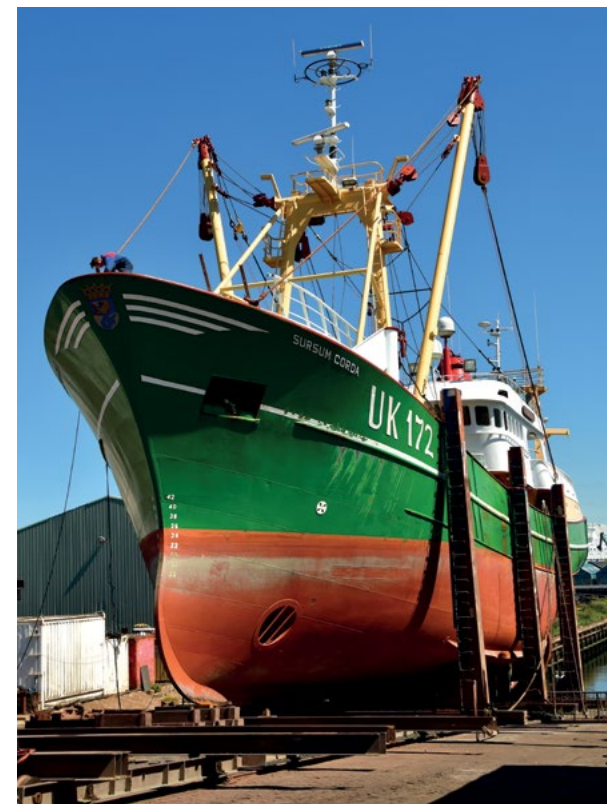
De UK172 is daarna naar Thyboron, Denemarken, gesleept om de vis te lossen en het schip te inspecteren. Daarna is het schip naar IJmuiden gesleept voor reparatie. Door de gronding en de berging is er schade opgelopen aan de kiel en de opbouw. Ook dient de motor te worden gereviseerd/vervangen.

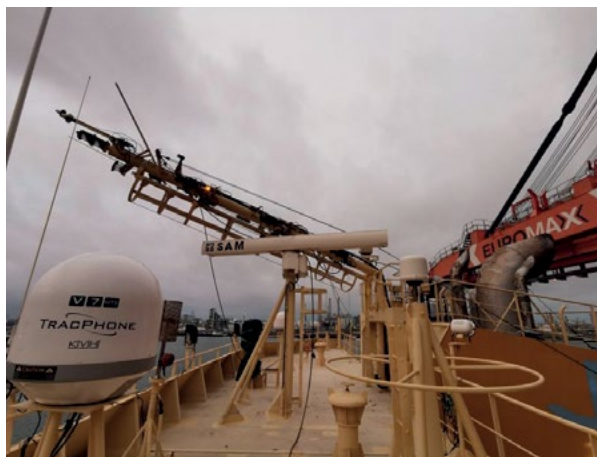
Schade aan mast door aanvaring met containerkraan, Rotterdam, 4 oktober 2020

Het Liberiaanse containerschip Nordic Luebeck heeft bij een aanlegmanoeuvre bij de ECT terminal op 4 oktober 2020 om 06.30 uur met zijn hoofdmast een containerkraan geraakt. Hierdoor is de mast volledig ontzet en moest deze eerst gerepareerd worden voor het schip verder kon varen. Het schip voer onder loodsbegeleiding en kreeg opdracht op de aangewezen plek aan de kade onder de kraan af te meren. Bij het manoeuvreren bleek de ruimte onder de kraan niet genoeg voor de hoogte van het schip en was er geen tijd meer om de manoeuvre af te breken. De kraan waaronder werd afgemeerd werd aangezien voor een andere hogere kraan.

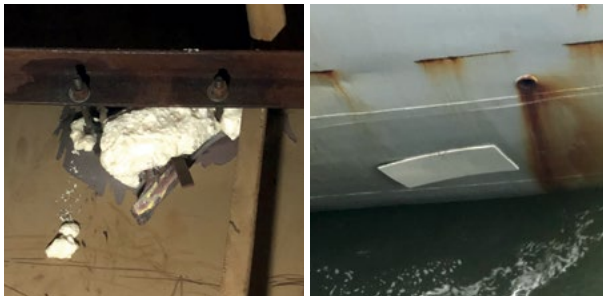
Schade gevaren bij manoeuvreren, IJmuiden, 28 oktober 2020

Het 110 meter lange Portugese vrachtschip Manisa Floyen liep bij het manoeuvreren in de haven van IJmuiden op 28 oktober 2020 schade op. Bij het verhalen naar een andere locatie werd het door een windvlaag gegrepen en kwam het schip tegen een hoek van een platform aan, waardoor er een gat in de romp boven de waterlijn ontstond. Het schip kon zonder verdere problemen aanmeren en heeft de schade zelf provisorisch gerepareerd waarna het weer op weg ging. Omdat controle en reparatie onder klasse noodzakelijke waren, werd het schip terug geroepen naar de haven.

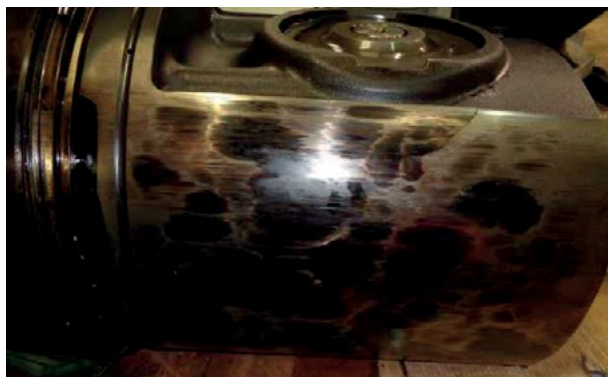
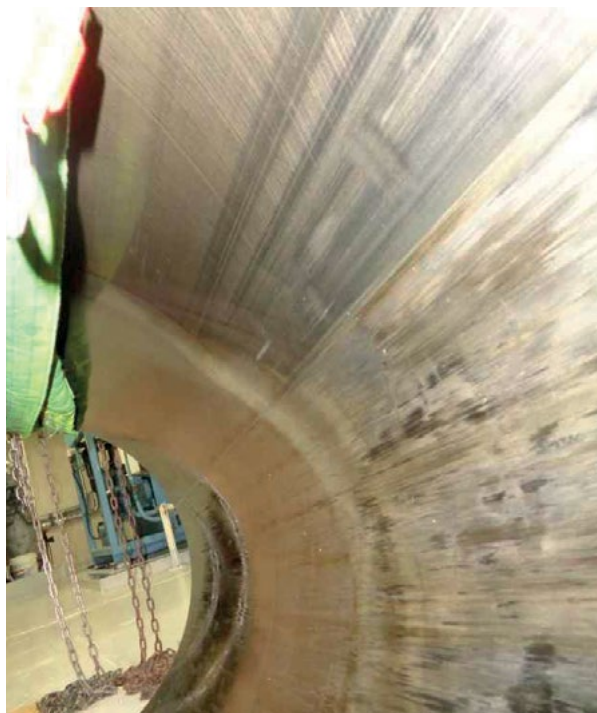
Bij inspectie van de motor bleek zuiger nr. 6 vastgelopen te zijn. Een vermoedelijke oorzaak hiervan is dat de zuigerpen de cilindervoering ernstig heeft beschadigd.

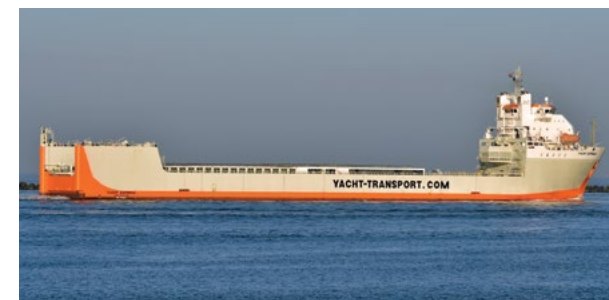
Waterlekage door een gescheurde GRP-pijp, Atlantische Oceaan, 5 oktober 2020

Op 5 oktober 2020 stroomde op het Nederlandse zware lading schip Yacht Express een grote hoeveelheid zeewater naar binnen. Dit gebeurde toen het schip op de Atlantische Oceaan voer. Oorzaak was dat in een pompkamer een deel van een *Glassfiber Reinforced Plastic* (GRP) pijp het begaf. De bemanning sloot de waterdichte deuren en stelde de lenspomp in werking. Verder werd besloten uit te wijken naar de dichtstbijzijnde veilige haven, Freeport op de Bahama's. Onderweg bleek de lenspomp onvoldoende capaciteit te hebben, daarom werd besloten extra pompcapaciteit naar het schip over te brengen. Met deze extra pompcapaciteit kon de pompkamer wel leeg gezogen worden, waarna de bemanning de afsluiters dicht kon zetten.
