Aanvaring voor de kust van Denemarken

Lessen uit de aanvaring tussen de Helge
en de Wild Cosmos, 9 september 2022

Den Haag, februari 2024

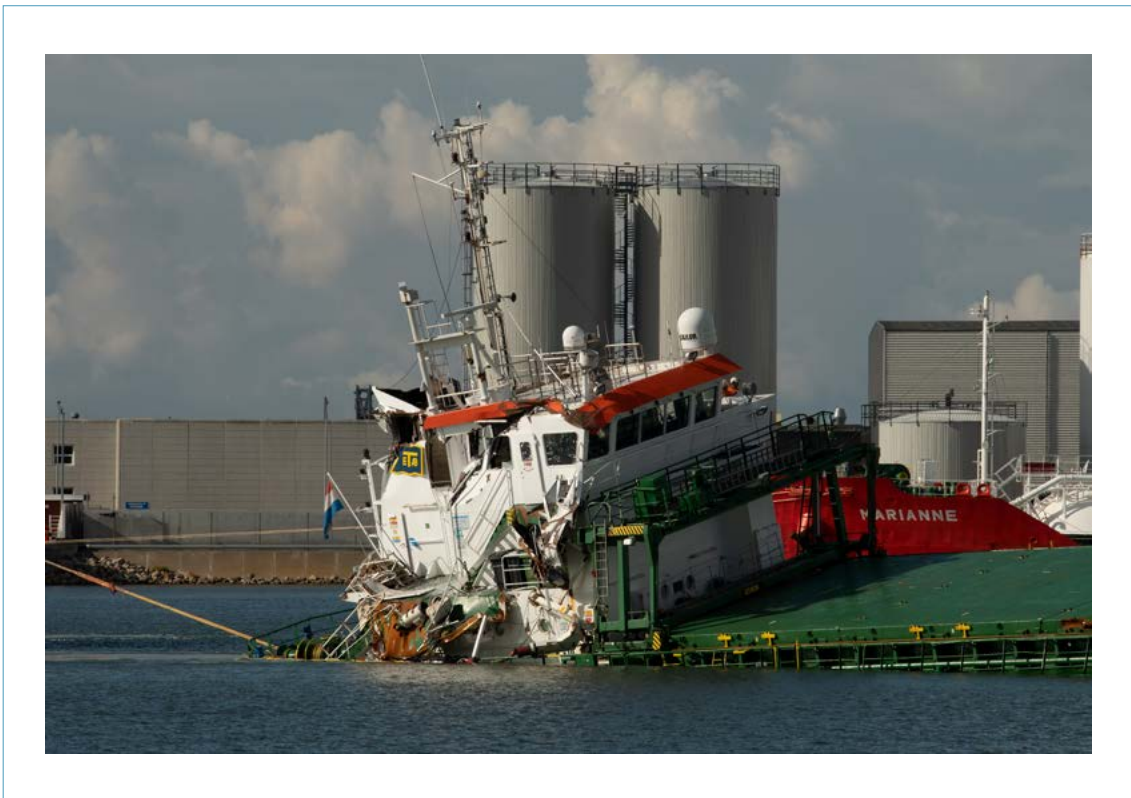
Figuur 1: De Helge wordt binnengesleept in Esbjerg, de accommodatie is zwaar beschadigd, het achterdek is bijna onderwater. (Bron: Onderzoeksraad)

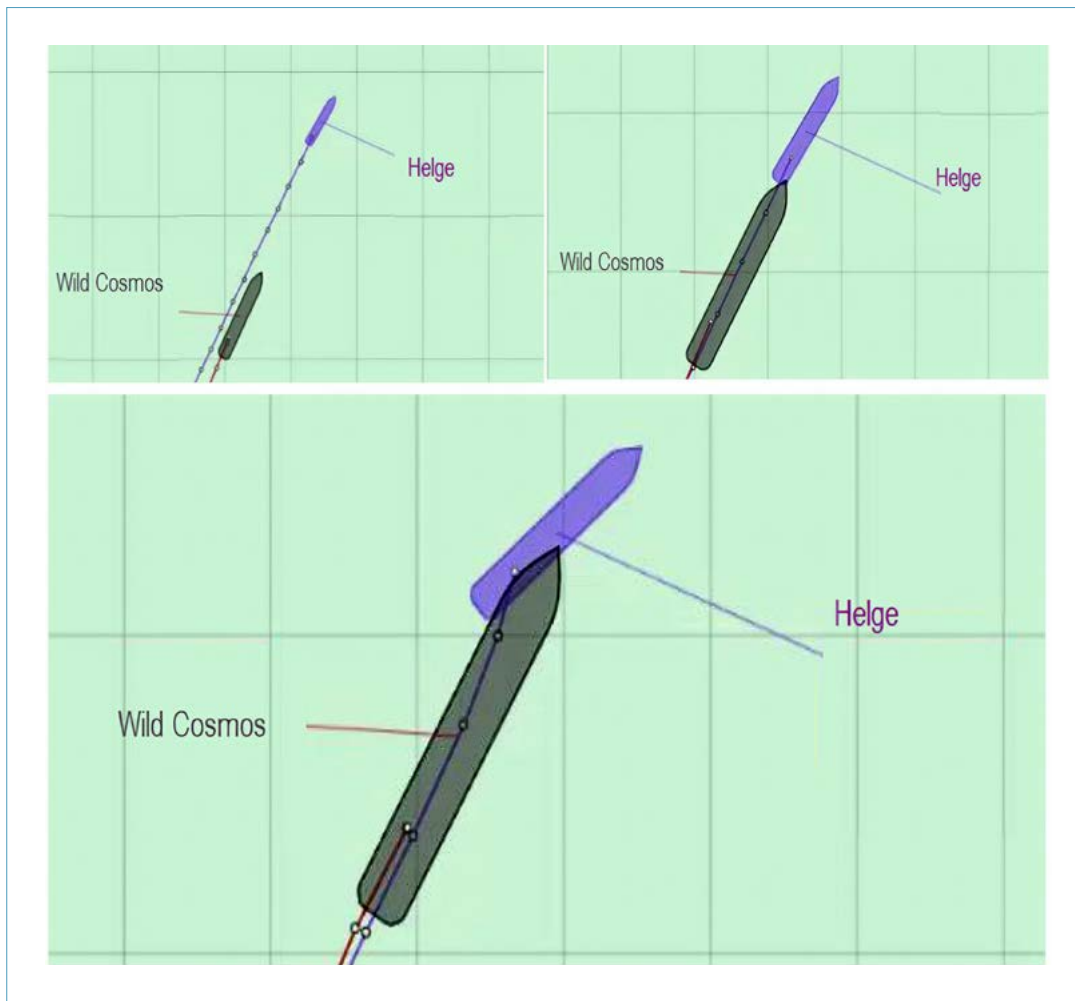
Rond 05.14 uur werd de Helge van achteren aangevaren door de Wild Cosmos. Het glas van de ramen aan stuurboordzijde versplinterde, waardoor de brug werd blootgesteld aan de elementen. Er was een geraas van de wind en het geluid van staal op staal te horen, terwijl de Wild Cosmos langs de stuurboordzijde van de Helge verder naar voren schoof. In figuur 4 is weergegeven hoe de Wild Cosmos met de Helge in aanvaring kwam. Linksboven een beeld van de schepen één minuut voor de aanvaring, rechtsboven

het moment van de aanvaring en onder is zichtbaar hoe de Wild Cosmos langs de stuurboordzijde van de Helge schuift.

Figuur 4: AIS reconstructie van de aanvaring. (Bron: OWH)

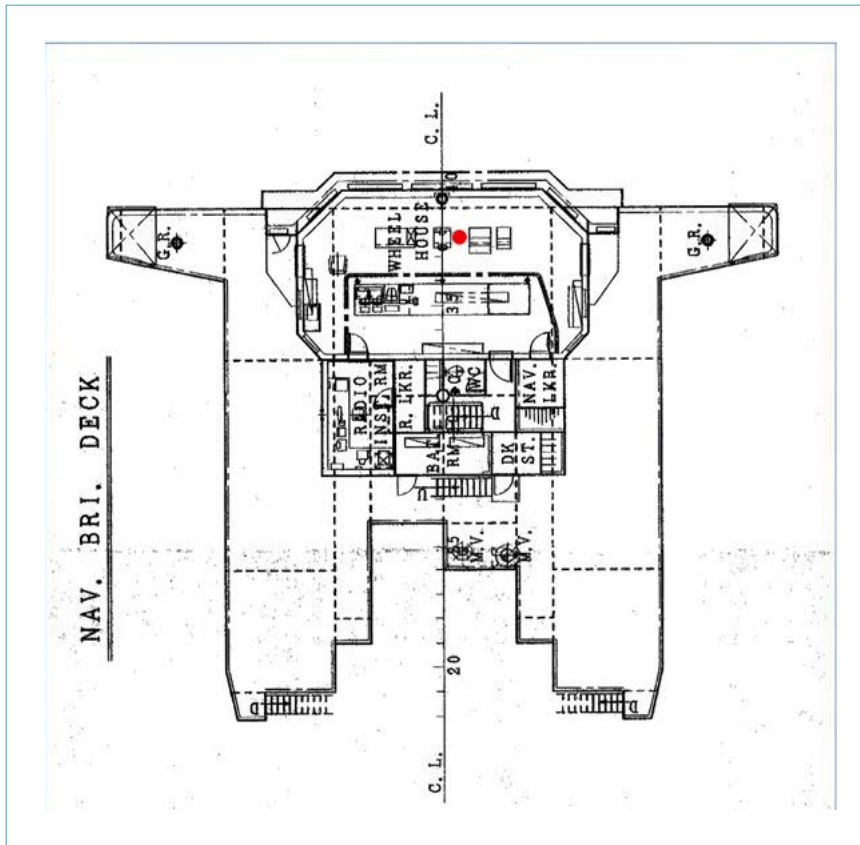
Figuur 6: Layout van de brug van de Wild Cosmos. De positie van de stoel is aangegeven met een rode stip.
(Bron: OWH)

De stuurman liep af en toe rond over de brug om naar buiten te kijken, maar zat hoofdzakelijk op een stoel die tussen de stuurstand en de radarschermen stond. De stoel stond niet achter de radarschermen maar er naast, wat kijken op de radarschermen bemoeilijkte. Zeker het scherm van de X-band radar aan stuurboord was vanuit de stoel moeilijk te zien. In figuur 6 in paragraaf 2.2.2 wordt de positie van de stoel op de brug weergegeven met een rode stip. Figuur 9 zijn foto's van de brug. De radarschermen staan rechts van de stoel waarin de stuurman van de wacht zat, hier aangemerkt met een rode stip. Direct rechts naast deze stoel staat het scherm van de S-band radar en aan de rechterbuitenzijde het scherm van de X-band radar.

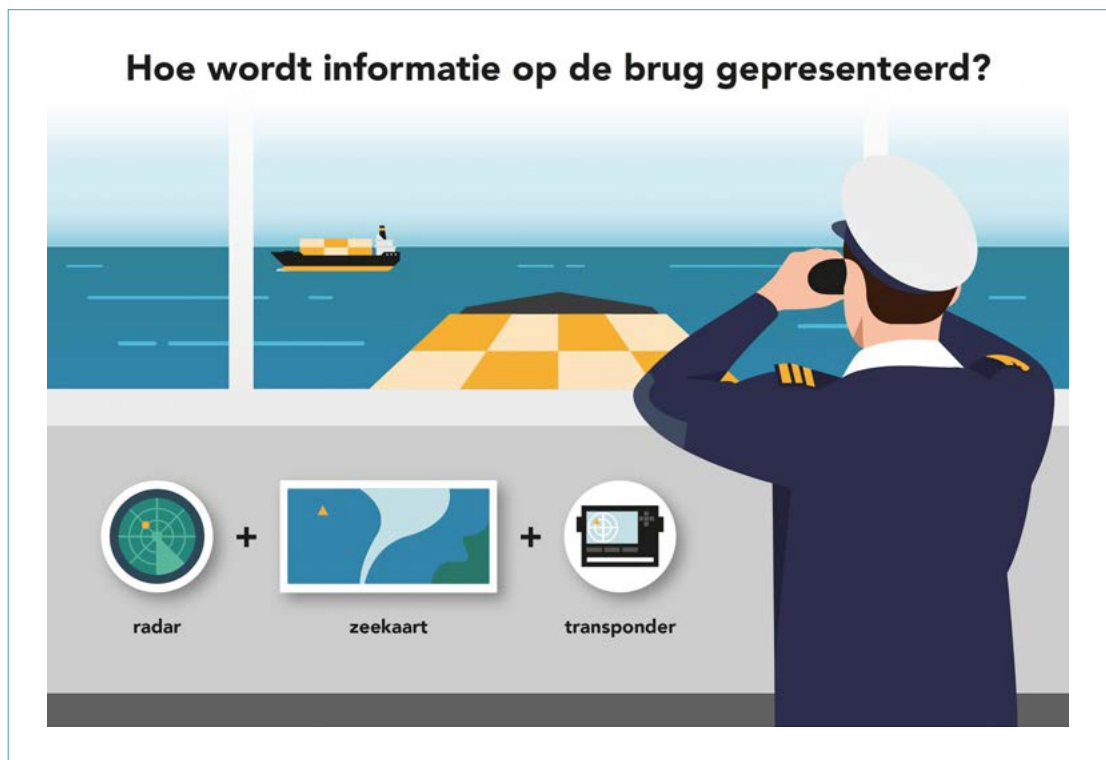
Figuur 7: Infographic informatiebronnen op de brug. (Bron: Onderzoeksraad)

Een aantal van de beschikbare middelen op de brug zijn al in de voorgaande hoofdstukken aan de orde gekomen. In het blauwe blok hieronder worden ze nog eens op een rij gezet en nader beschreven.

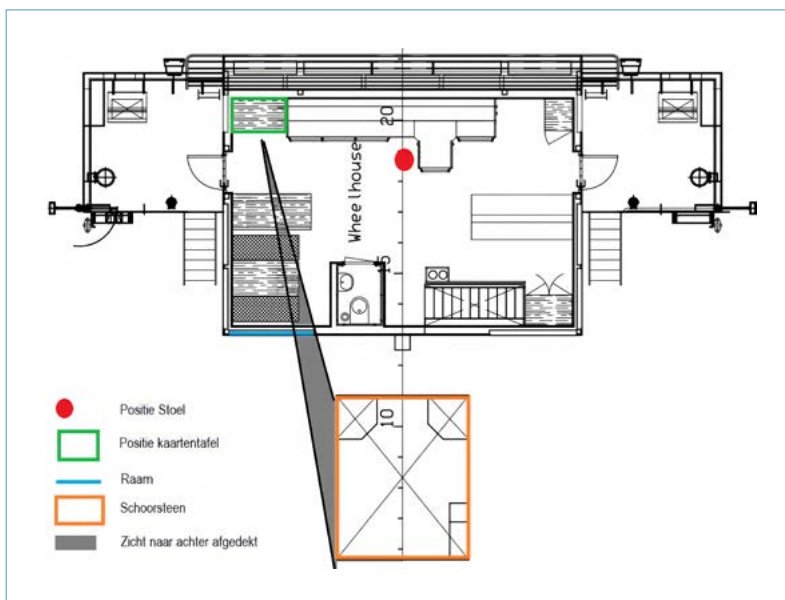
Vanaf de positie van de kaartentafel kon hij naar buiten kijken, maar het zicht naar achteren in de richting van de Wild Cosmos werd geblokkeerd door de schoorsteen. Figuur 8 toont de positie van de stoel en de kaartentafel en geeft een indruk van de zichtlijn naar achteren vanaf de kaartentafel.

Figuur 8: Brug layout van de Helge. (Bron: MF Shipping Group)

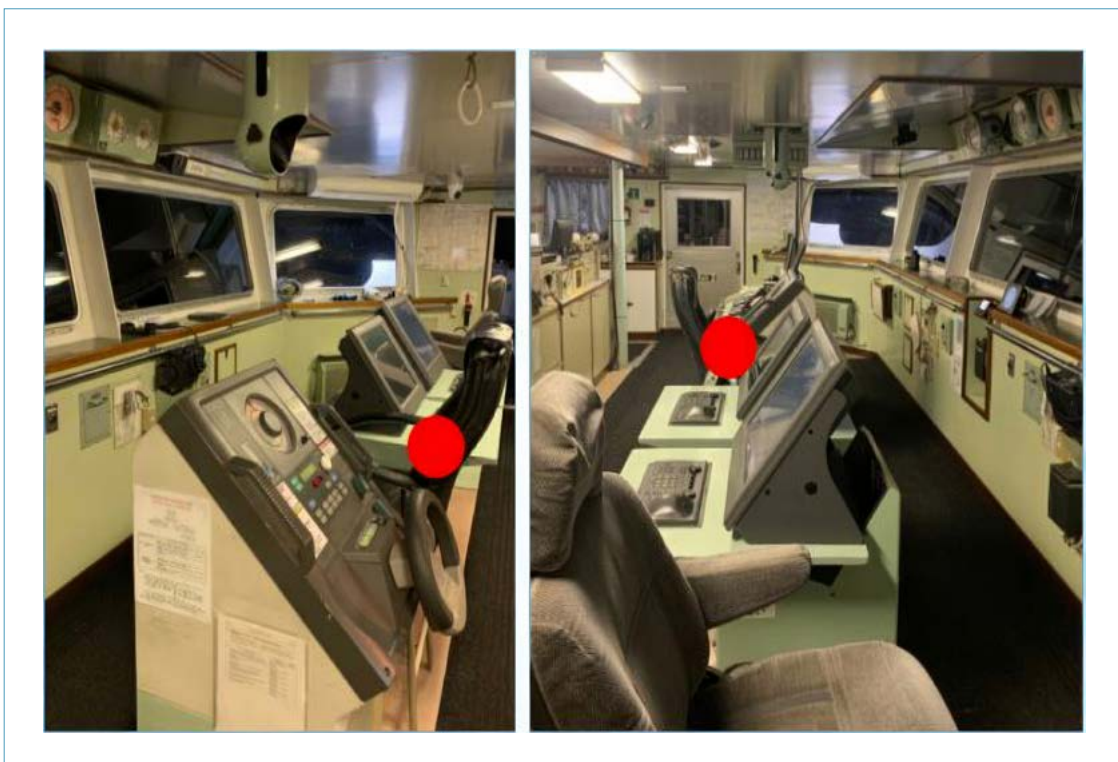
Figuur 9: Foto's van de brug van de Wild Cosmos. (Bron: OWH)

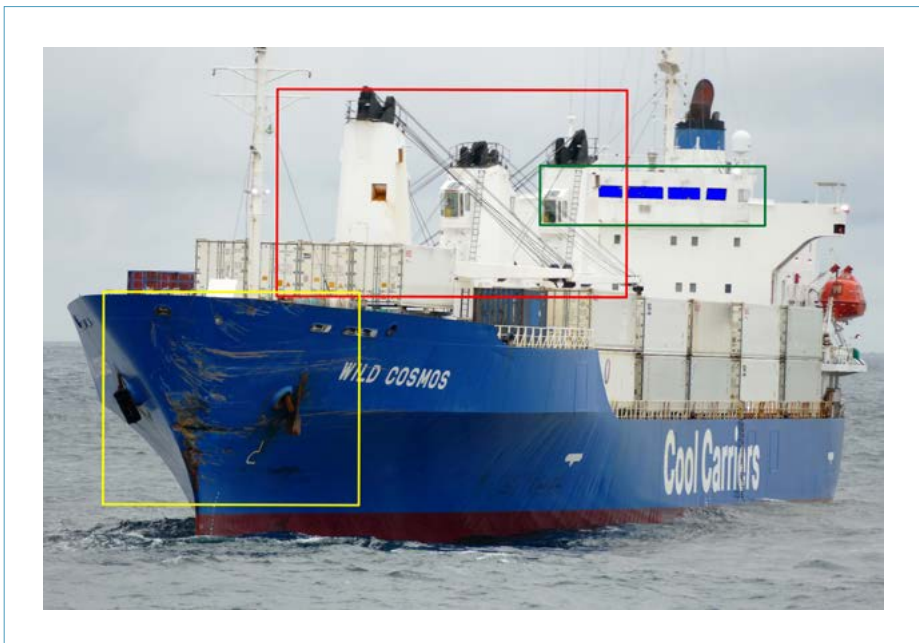
Figuur 10: De Wild Cosmos na de aanvaring. In het groene blok zijn vier van de vijf brugramen te zien. In het rode blok de scheepskranen. In het gele blok is de schade van de aanvaring te zien. (Bron: Danish Fisheries Inspection)

Het zicht door de ramen van de brug werd gedeeltelijk geblokkeerd door de rij scheepskranen in het midden van het schip. Alleen door vanuit verschillende posities op de brug naar buiten te kijken is het mogelijk om langs beide kanten van de kranen heen te kijken. Vanuit de gebruikte stoel is er een blinde hoek bakboord naar voren, in de

richting waar de Helge zich bevond. Figuur 10 en figuur 11 zijn foto's gemaakt van de zijkant en voorkant van de Wild Cosmos na de aanvaring. Op de foto's is te zien dat de scheepskranen het zicht naar voren gedeeltelijk ontnemen.

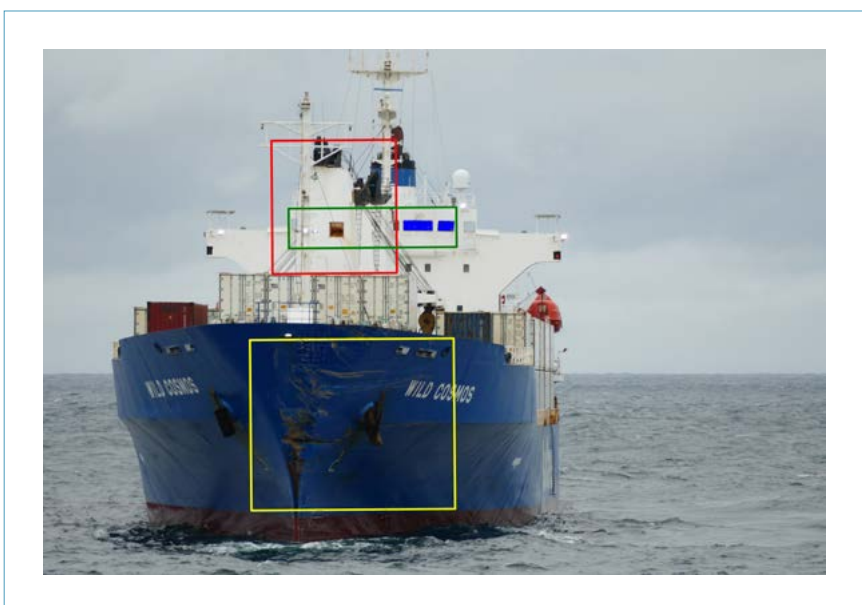
Figuur 11: Op deze foto is te zien dat de stuurboordsramen in het groene blok worden afgedekt door de kranen in het rode blok. (Bron: Danish Fisheries Inspection)

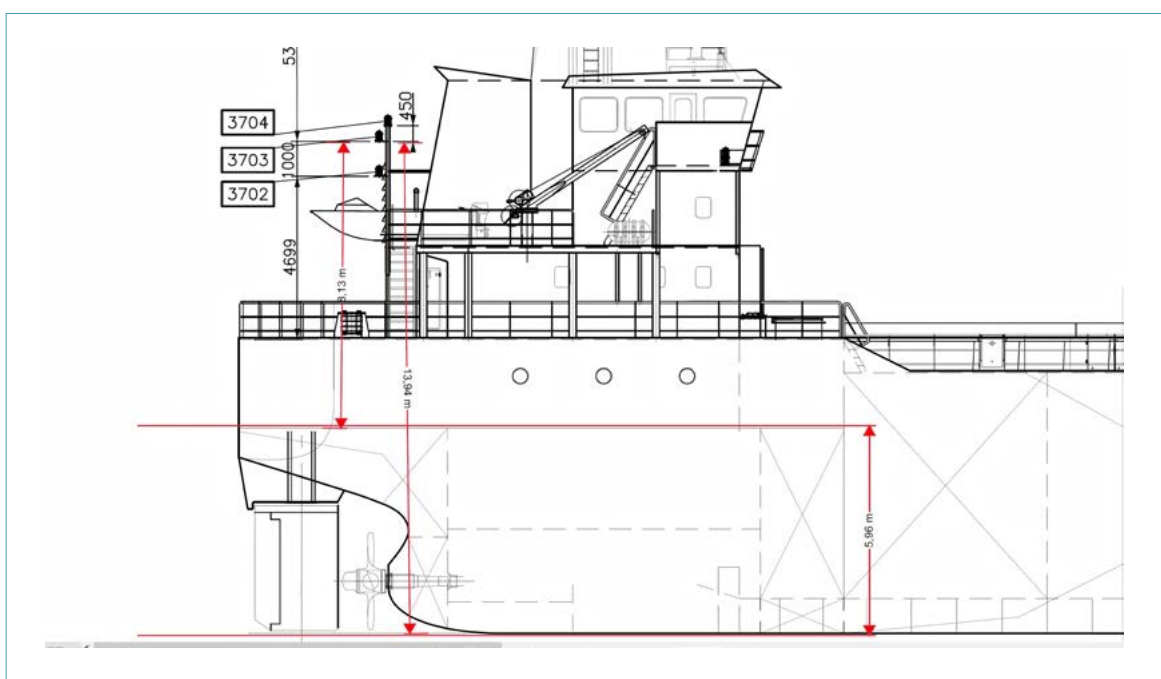
Volgens het BVA dient een heklicht bij normaal zicht op minstens 3 mijl afstand zichtbaar zijn, een toplicht op 5 mijl. Het heklicht van de Helge bevond zich bij een diepgang van bijna 6 meter ruim 8 meter boven de waterlijn. Met de golfcondities van maximaal 3 meter zal het heklicht, bij een stampend schip, soms voor kortere periodes door de golven aan het zicht zijn onttrokken. Toch kan aangenomen worden dat onder de gegeven weersomstandigheden het heklicht van de Helge ruim voor de aanvaring voor de uitkijk op de Wild Cosmos zichtbaar moet zijn geweest. Figuur 12 toont de hoogte van het heklicht vanaf de kiel van het schip en hoogte van het heklicht vanaf de waterlijn bij een diepgang van 5,96 meter.

Figuur 12: De hoogte van het heklicht (hier aangegeven als nr. 3703) van de Helge. (Bron: MF Shipping Group)

Vanaf de brug van de Wild Cosmos moet het heklicht van de Helge te zien geweest zijn. Door de weersomstandigheden is het mogelijk dat het heklicht niet altijd even goed zichtbaar is geweest.

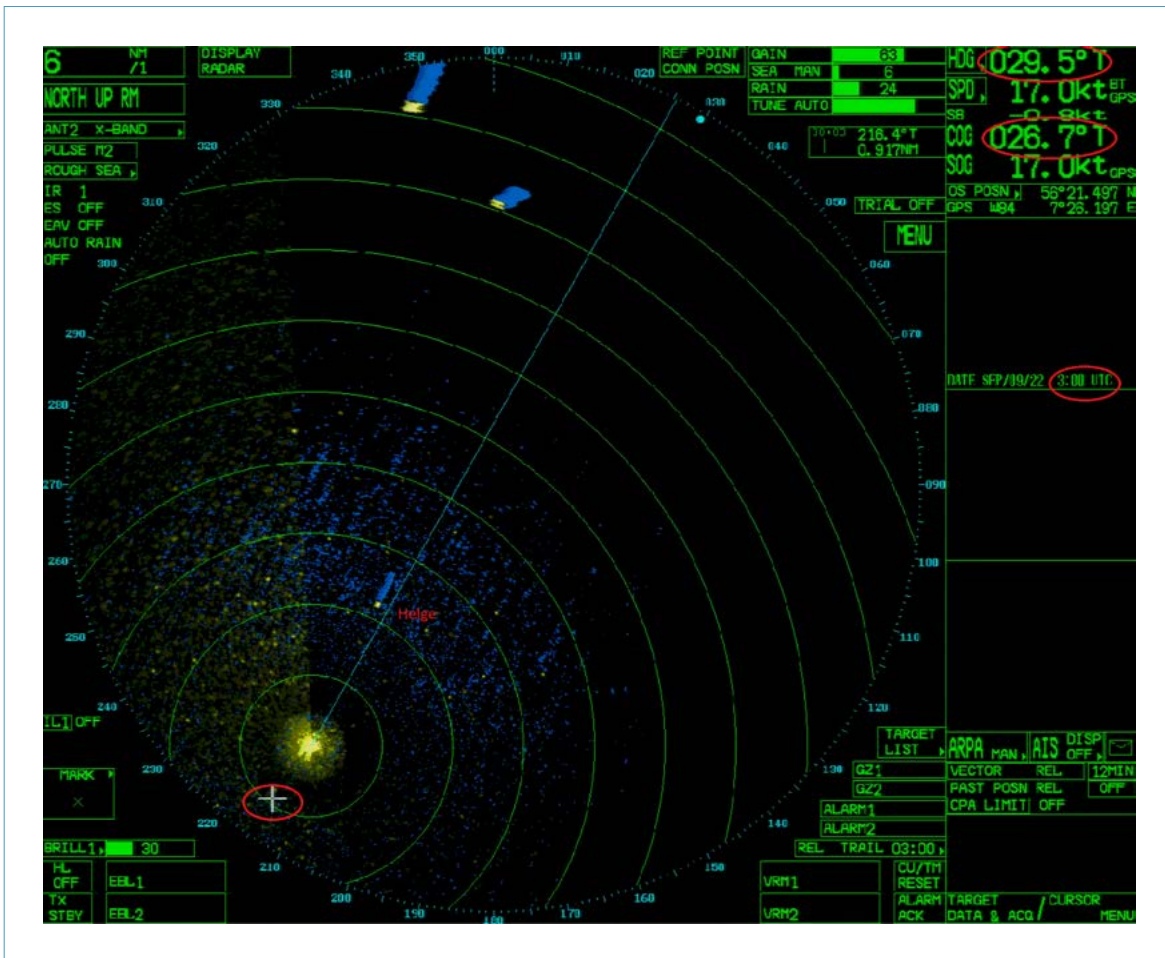
De eerste stuurman van de Wild Cosmos verklaarde dat hij om 05.00 uur een aantal echo's op de radar zag, die uit een regenbui tevoorschijn kwamen. Hij keek vervolgens naar buiten maar zag geen lichten. Op het radarbeeld opgenomen door de VDR is de regenbui niet te zien. Zie figuur 13. Wel is te zien dat de echo van de Helge zwakker is dan de echo's van de schepen verder weg en makkelijker over het hoofd te zien. Als hij de Helge toen niet zag, is het waarschijnlijk dat de twee door hem genoemde echo's de

twee boven in het beeld zijn. Als de regenbui op een radar te zien was, moet dat op het andere scherm zijn geweest, het scherm van de S-band naast de stoel waarin de eerste stuurman zat. Dit scherm is niet vastgelegd door de VDR en is dus niet te verifiëren. Omdat ook niets bekend is over de instellingen van dit andere radarscherm, zoals het bereik, is ook niet met zekerheid vast te stellen welke echo's de stuurman zag.

Figuur 13: Het X-band radarbeeld van de Wild Cosmos om 05.00 uur. De namen in het rood en de rode omcirkeling zijn later ingevoegd door de Onderzoeksraad. (Bron: VDR Wild Cosmos)

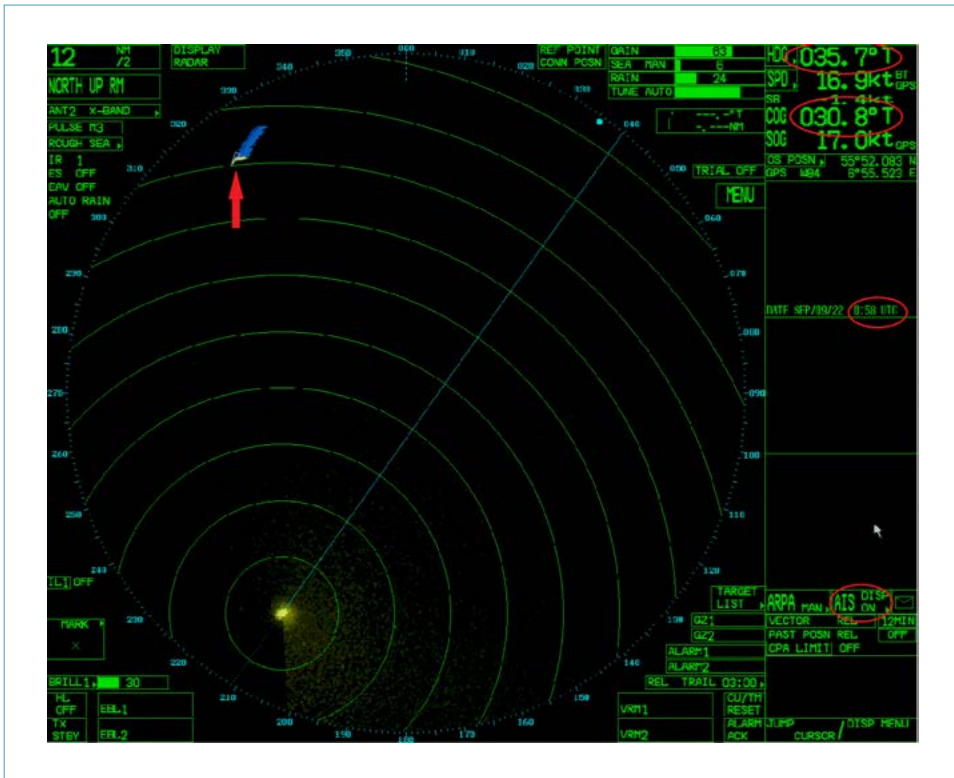
Figuur 14: Radarbeeld van de Wild Cosmos vlak voordat de eerste stuurman de wacht overneemt. De rode pijl en omcirkeling zijn later ingevoegd door de Onderzoeksraad. (Bron: VDR Wild Cosmos)

Ook als een schip zich bijvoorbeeld in een blinde sector van de radar bevindt, waardoor er geen echo te zien is, zal dit driehoekje zichtbaar blijven. Op het eerste radarbeeld hieronder (figuur 14) is rechtsonder te zien dat de *AIS overlay* 'on' staat. Bij het rode pijltje is het AIS symbool (witte driehoek) rond de radar echo te zien. Rechtsboven de Gyrokompass koers (HDG) en de koers berekend door de GPS (COG). Rechts in het midden de tijd. Op het tweede beeld (figuur 15) is rechtsonder te zien dat de *AIS* 'off' staat. Ook is de driehoek rond de radar echo verdwenen. Het bereik (linksboven) staat nu nog op 12 mijl. Ook is te zien dat het scherm *off center* staat, het eigen schip staat niet in het midden van het beeld maar naar onderen, er wordt veel verder naar voren dan naar achteren weergegeven.

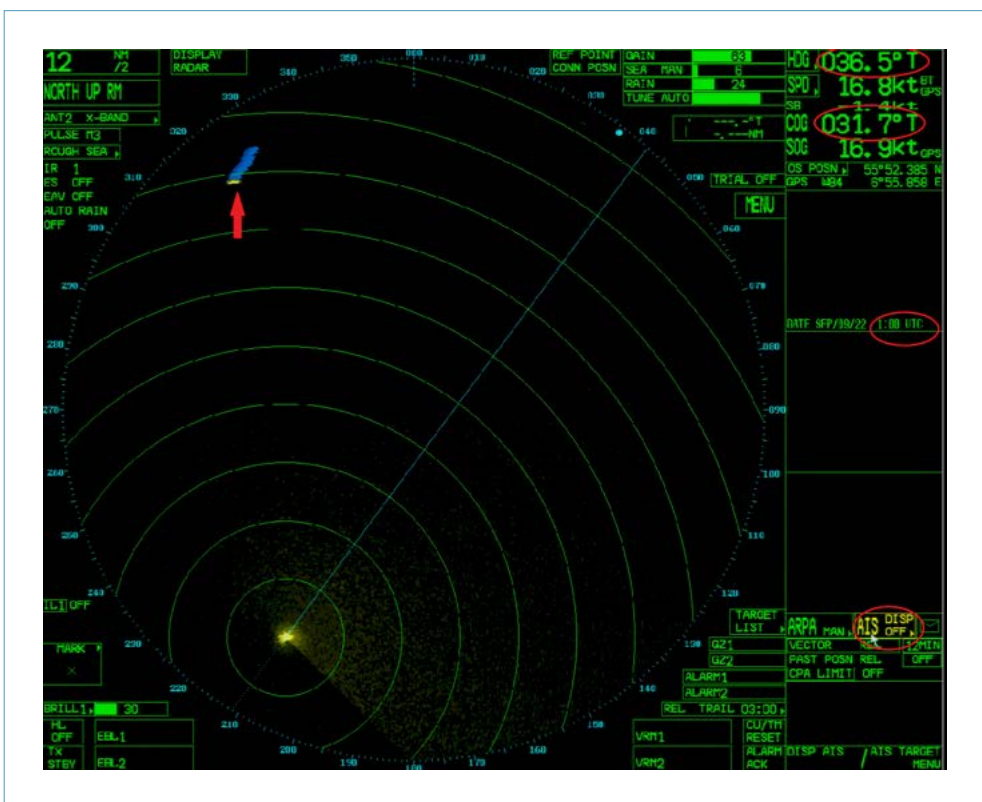
Figuur 15: Het moment van de wachtsovername. De rode pijl en omcirkeling zijn later ingevoegd door de Onderzoeksraad. (Bron: VDR Wild Cosmos)

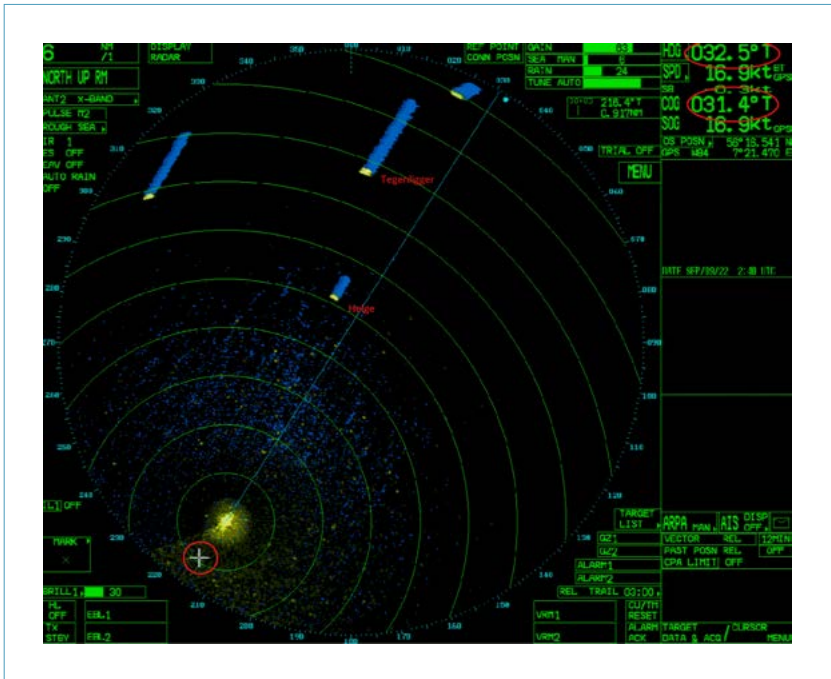
Figuur 16: Het X-band radarbeeld om 04.40 uur. De namen in het rood en de rode omcirkeling zijn later ingevoegd door de Onderzoeksraad. (Bron: VDR Wild Cosmos)

voor de Onderzoeksraad aannemelijk dat deze radar niet door de stuurman werd gebruikt. Hoewel de echo van de het beeldscherm van de X-band radar zwakker werd naarmate de Helge dichterbij kwam, was deze nog wel te zien. De Onderzoeksraad gaat er dan ook van uit dat de stuurman de echo van de tegenligger die hij wel zag op het andere radarscherm, dat van de S-band, heeft gezien. Dit beeld is niet opgenomen op de VDR, waardoor niet is vast te stellen of de echo van de Helge daar nog minder duidelijk te zien was.

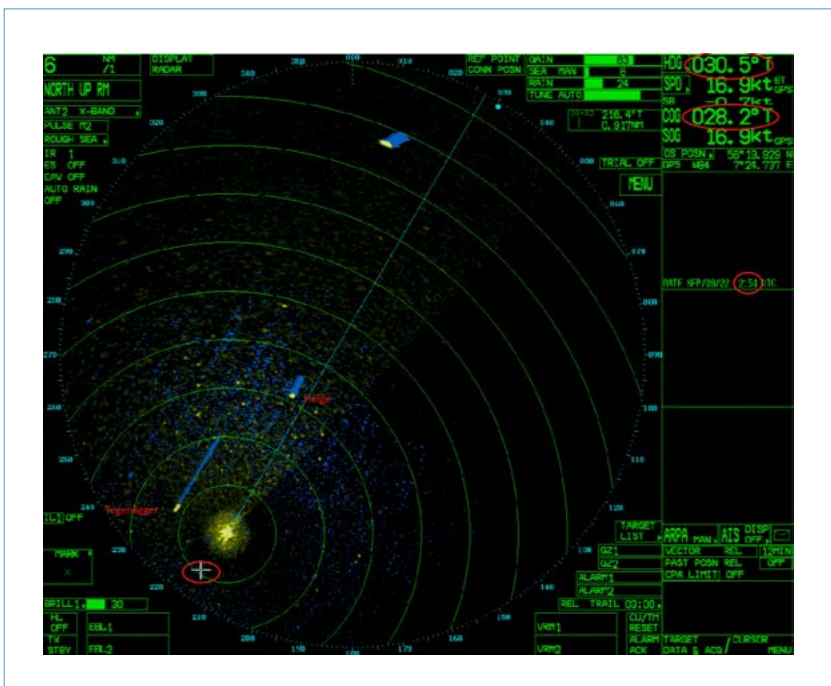
Figuur 17: Het radarbeeld om 04.54 uur, de tegenligger passeert aan bakboord. De namen in het rood en de rode omcirkeling zijn later ingevoegd door de Onderzoeksraad. (Bron: VDR Wild Cosmos)

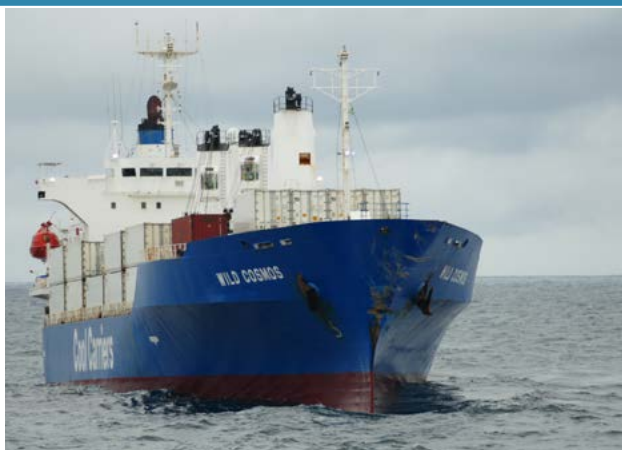
Wild Cosmos

Roepletters	C6DV6
IMO nummer	9181132
Vlaggenstaat	Bahama's
Thuishaven	Nassau
Scheepstype	Reefer
Bouwjaar	1998
Werf	Iwagi Shipbuilding Ochi
Lengte	149,92 meter
Breedte	22,10 meter
Diepgang	8,72 meter
GT	9859
Hoofdmotor	Akasaka
Voortstuwing	1 vaste schroef
Maximum voortstuwingsvermogen	9634 kW
Scheepscertificaten	Allen geldig
