ONDERZOEKSRaad  
VOOR VEILIGHEID

# Rapportage Ongevallen Scheepvaart

november 2014 - april 2015

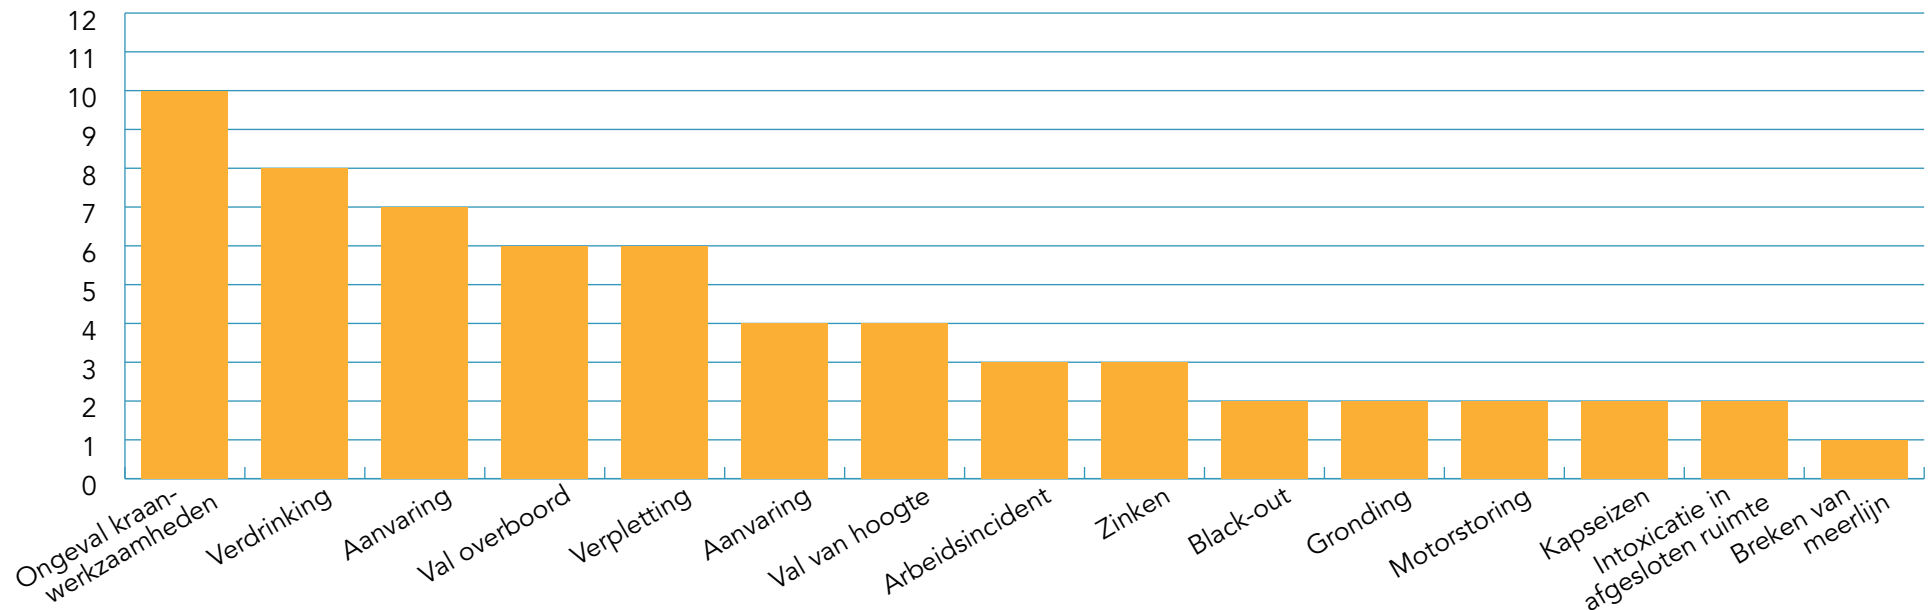
Figuur 1. Ongevallen tussen november 2014 en mei 2015. Enkele incidenten vallen in meer dan één categorie.

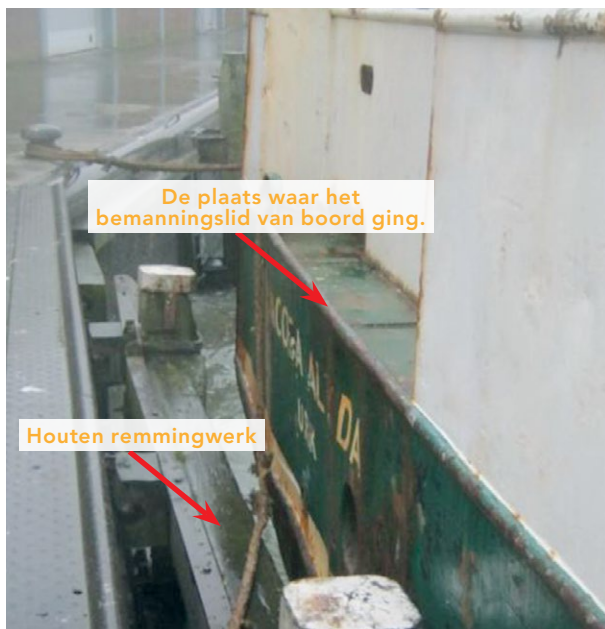
Achterschip UK268 en houten remmingwerk.

Op 4 december 2013 vond er een dodelijk ongeval plaats aan boord van het vissersvaartuig UK 268, Jacoba Alyda, in de haven van Lauwersoog. Om een tros aan te pakken tijdens het aanmeren wilde een bemanningslid de kade opstappen, maar kwam hierbij tussen de kade en het schip terecht, waarbij hij bekneld raakte met fatale gevolgen. De Onderzoeksraad voerde op basis van dit voorval een veiligheidsonderzoek uit en publiceerde een rapport. De Onderzoeksraad concludeerde dat de matroos tussen wal en schip terecht kon komen doordat het schip (nog) niet goed tegen de kade aan lag toen de matroos de vermoedelijke afstapmanoeuvre uitvoerde. Er was geen assistentie aan wal om te helpen bij het aanmeren. Hierdoor was de matroos genoodzaakt zelf van boord te stappen. Doordat de schipper niet op de hoogte was van de val van de matroos, hield hij het schip niet vrij van de kade en raakte de matroos bekneld tussen schip en de kade. Door de korte tijd tussen van boord geraken en beknelling slaagde de bemanning er niet in om de matroos op tijd omhoog te trekken. De lessen uit dit voorval zijn:

1. Communicatie tussen de afstappende bemanning en de schipper is cruciaal, zeker in situaties waarin de schipper geen volledig zicht heeft op de afstappende bemanning. Goede afspraken over wanneer een bemanningslid mag afstappen en het gebruik van portofoons kunnen daarbij helpen evenals het doorspreken van de manoeuvre voor aanvang.
2. Probeer waar mogelijk gebruik te maken van wal-assistentie om trossen aan te nemen, zeker in donkere uren. Indien dit niet mogelijk blijkt, zorg er dan voor dat een volledige risico-evaluatie beschikbaar is en de bemanning zich bewust is van de gevaren. Zeker bij het ontbreken van wal-assistentie verdient het de aanbeveling om een risico-evaluatie beschikbaar te hebben omtrent het afstappen van het schip tijdens aan- en ontmeren. Ook het onnodig op en afstappen wordt daarmee voorkomen.

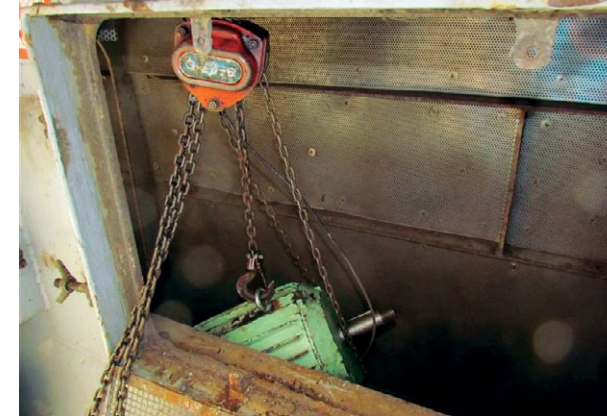
Op 23 december 2014, tijdens het takelen van een elektromotor op het onder Nederlandse vlag varende containerschip Maersk Kalmar, kwam een vinger van de elektricien vast te zitten tussen de motor en de ventilatieschacht. Dit gebeurde toen de elektromotor naar beneden werd getakeld. De elektricien en een leerling probeerden de motor door de ventilatieschacht te duwen en te trekken. Toen de motor los kwam, werd de vinger van de elektricien geraakt en brak hij zijn vinger. Eerste hulp werd toegepast aan boord van het schip en de elek-

Ventilatieschacht en elektromotor. (Bron: Maersk)

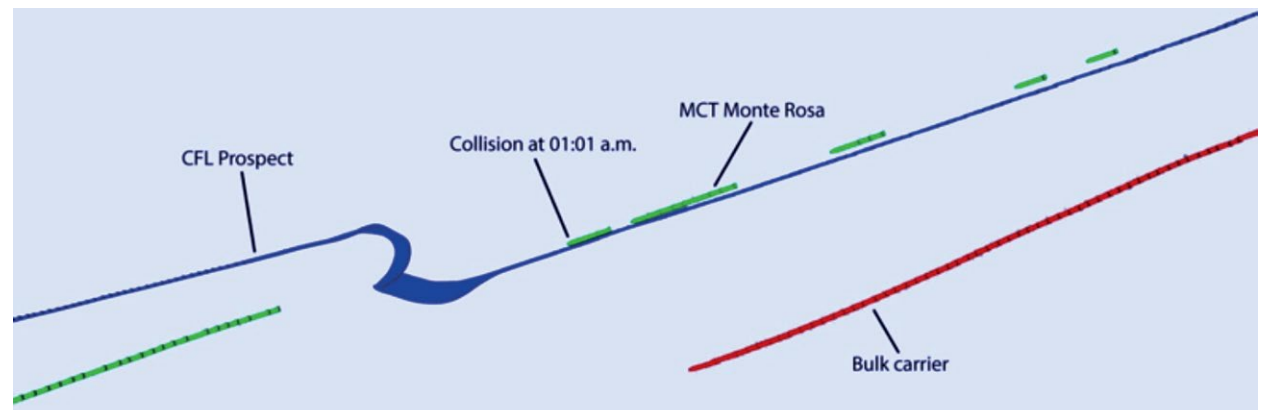
Datapunten van de aanvaring tussen CFL Prospect en MCT Monte Rosa.
