ONDERZOEKSRaad
VOOR VEILIGHEID

Rapportage Ongevallen Scheepvaart

november 2015 - april 2016

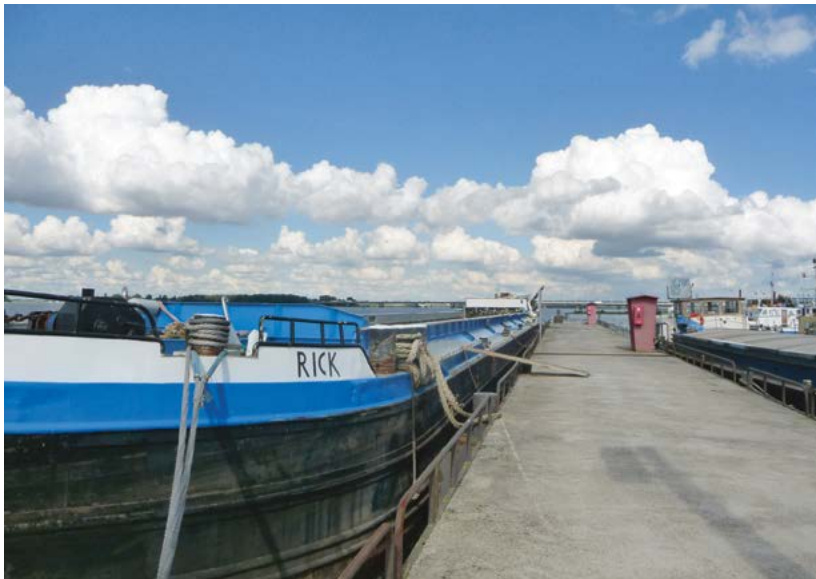
Inmeten van de Rick.

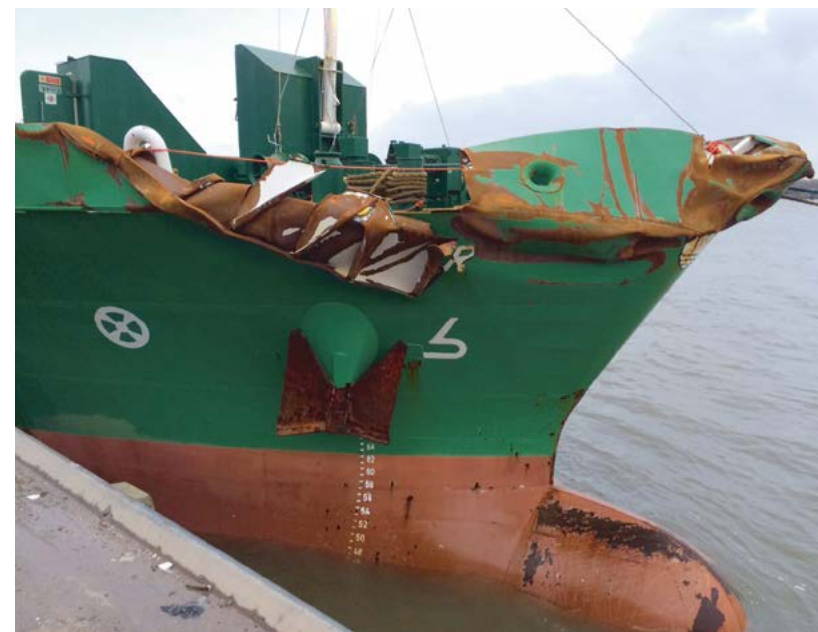
Opgelopen schade aan het vrachtschip als gevolg van de aanvaring. (Foto: Rederij)

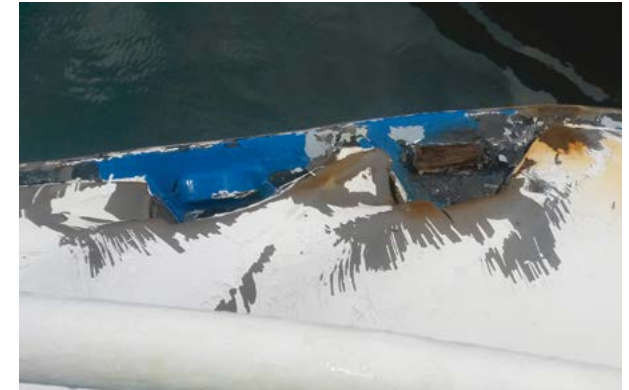
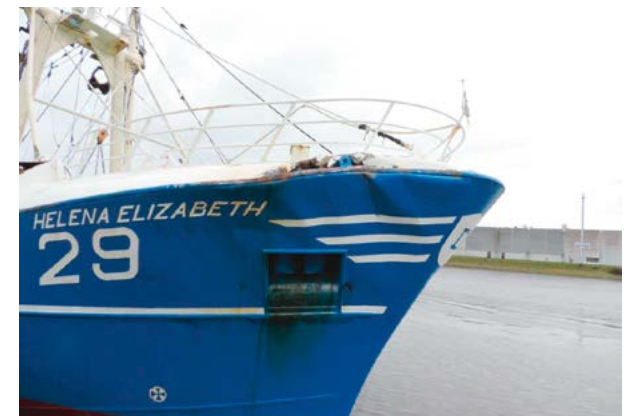
Op dinsdag 24 november 2015 vond een aanvaring plaats tussen de Noorse olietanker Stavfjord en het Nederlandse vissersschip TX-29 Helena Elizabeth. De aanvaring gebeurde in het verkeersscheidingsstelsel ter hoogte van Den Helder. De TX-29 liep hierbij aan stuurboord zijde schade aan de kop en verloor het vistuig. De Noorse tanker voer door met onbekende schade.

Schade aan TX-29. (Foto's: Inspectie Leefomgeving en Transport)

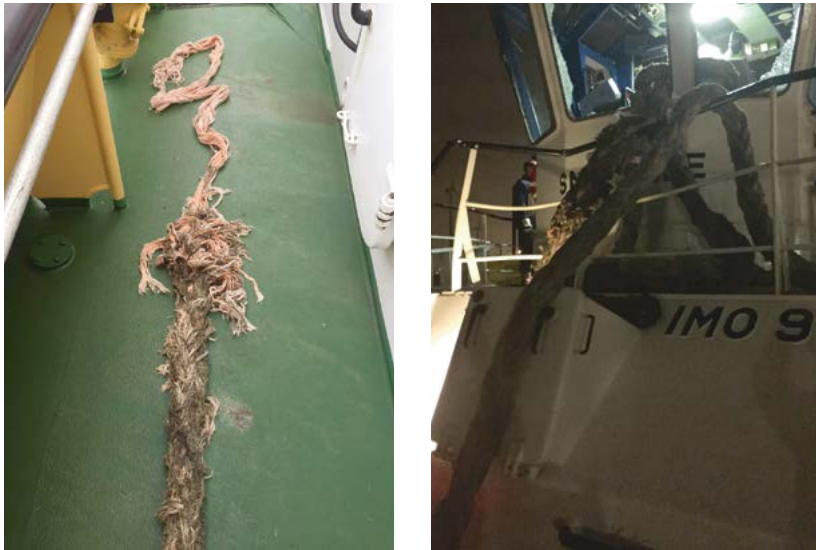
Geknapt sleepverbinding en schade aan schip. (Foto: Boskalis)

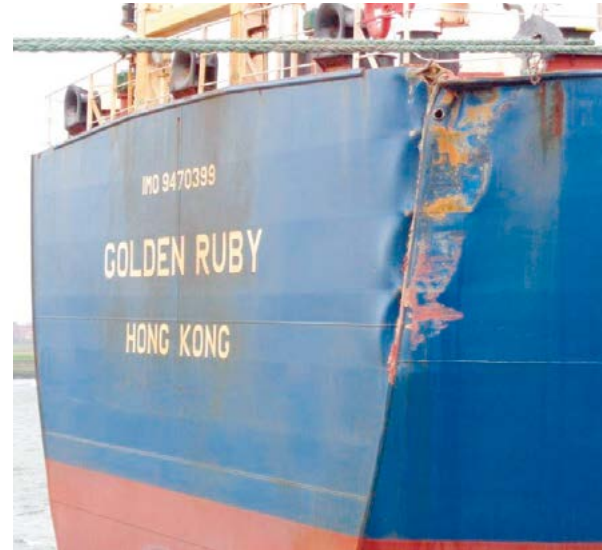
Deuk in het achterschip van de Golden Ruby. (Foto: Inspectie Leefomgeving en Transport)

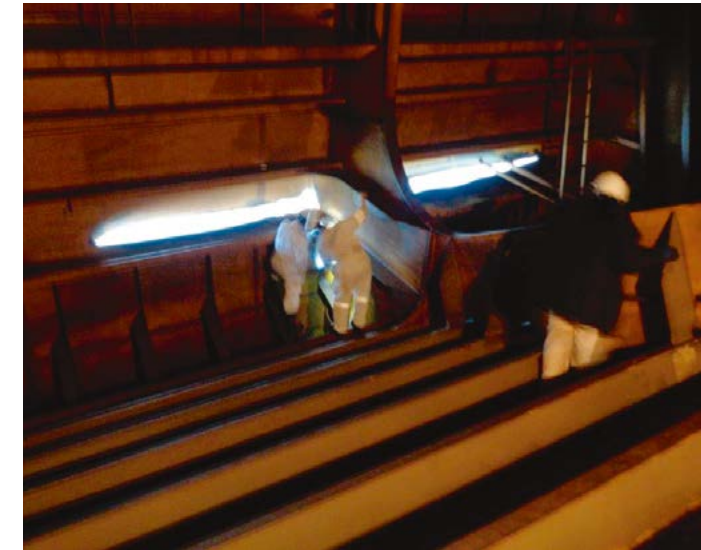
Gat in het achterschip van de Frontier Island. (Foto: Inspectie Leefomgeving en Transport)

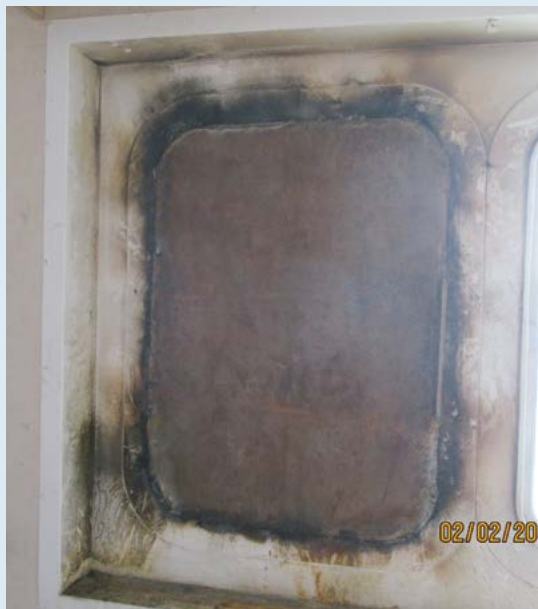
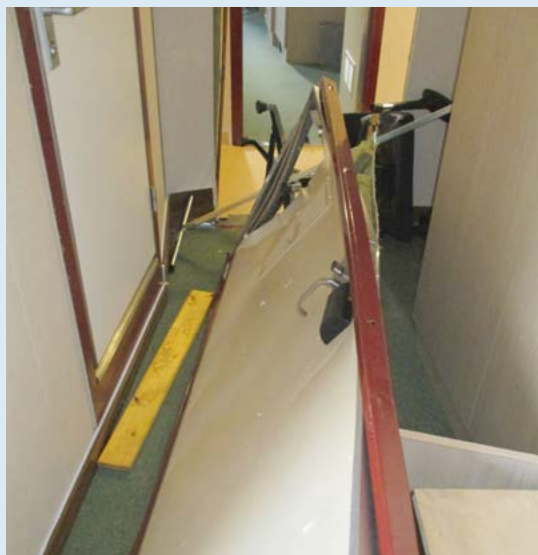
Op maandag 1 februari 2016 kwam de Fairmaster, onderweg naar de Canarische Eilanden, in uitzonderlijk slecht weer terecht noordwest van Ierland. Windkracht 11 werd gerapporteerd met zeer zware zeeegang. Hierbij kwam het schip in aanvaring met een uitzonderlijke golf wat resulteerde in water in de bak, twee ingeslagen ramen en een grote hoeveelheid water in de accommodatie. In de accommodatie ontstond schade aan deuren en schotten. Tijdens het dichtmaken van de ramen in het slechte weer raakte de bootsman gewond aan zijn hand. Deze verwonding werd na het consulteren van de Radio Medische Dienst verzorgd aan boord.

Foto's van de schade aan boord van de Fairmaster. (Foto's: Jumbo Shipping)

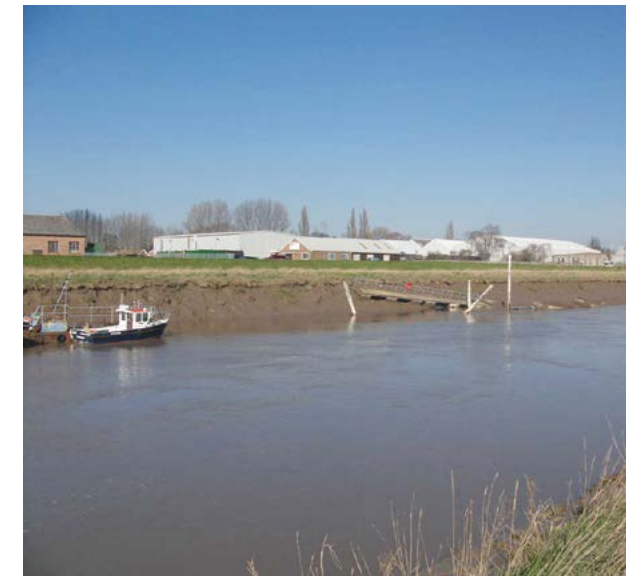
Het gezonken ponton. (Foto: Marine Accident Investigation Board)

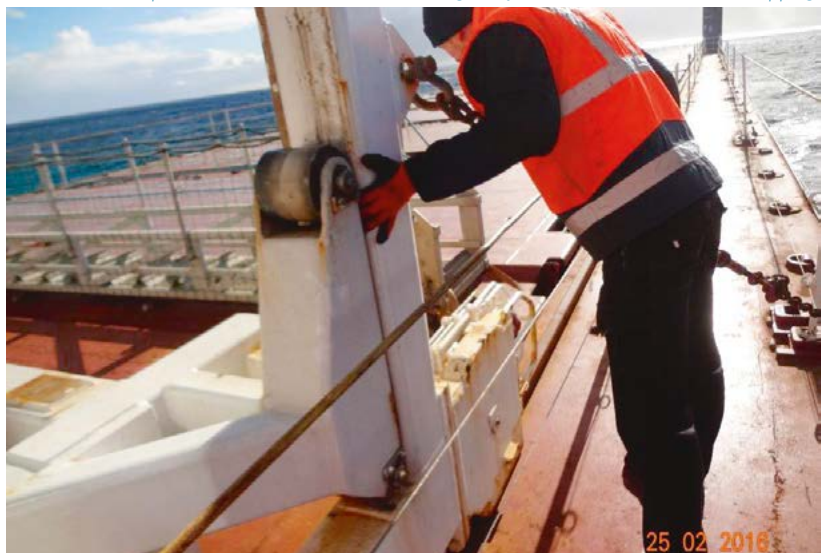
Aan het eind van de middag om 16.05 uur lag het Nederlandse vrachtschip Abis Dover in de haven van Amsterdam toen bij het dicht maken van de luiken van het ruim een bemanningslid gewond raakte. Om het ruim dicht te maken, verplaatste de bemanning luiken van het achterschip naar de juiste positie boven het ruim met behulp van de luikenwagen. Drie bemanningsleden voerden deze operatie uit, een bestuurder, een bemanningslid aan bakboord en een aan stuurboordzijde van de luikenwagen. Het bemanningslid aan bakboordzijde zorgde voor de juiste positionering van de luiken boven het ruim. Communicatie tussen deze bemanningsleden gebeurde met een portofoon. Het bemanningslid aan bakboordzijde struikelde over een dovetail die vast gelast zat op het dek, en greep zich vast aan de staander van de luikenwagen. Op dat moment werd het luik neergelaten en kwam de handschoen van het bemanningslid tussen de bewegende roller en de staander vast te zitten. Het bemanningslid verloor hierbij het topje van zijn wijsvinger.

Reconstructie van positie van de hand van het bemanningslid tijdens het voorval. (Foto: Abis Shipping)

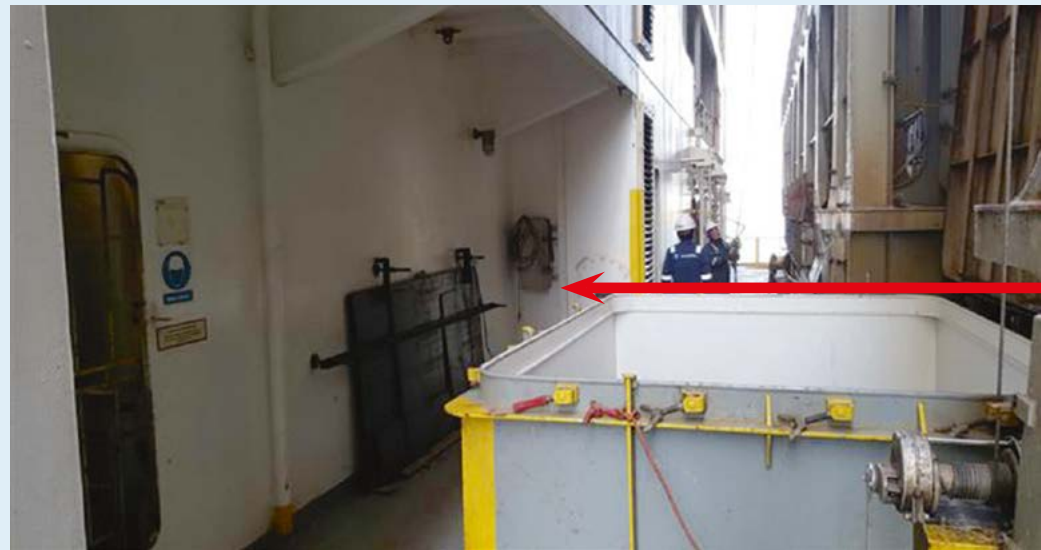
Het Nederlandse containerschip Maersk Kalmar voer in de aanloop naar de Chinese haven van Xingang. Bemanningsleden verplaatsten zware stalen platen die tegen de accommodatie aan stuurboord op het hoofddek stonden naar een daarvoor ingerichte opslagruimte in de machinekamer met behulp van de monorail. Tijdens het werk werd besloten de platen toch aan dek op te slaan tegen de achterzijde accommodatie. Door de te verticale stand van de platen, vielen de reeds geplaatste platen om. Dit gebeurde op het moment dat een schoor werd weggehaald om een volgende plaat neer te zetten. Een bemanningslid kwam klem te zitten tussen de platen en de rand van het luik naar de machinekamer. De andere bemanningsleden haalden de platen van het slachtoffer af met behulp van kettingen. Het schip voer daarna zo snel mogelijk de haven in waar het bemanningslid naar het ziekenhuis ging. Het bemanningslid hield aan het ongeval drie beschadigde wervels over.

Positie platen, de sjoorringen waren niet geplaatst op het moment van het ongeval

Positie beknelling bemanningslid. (Foto: Maersk Ship Management BV)
