ONDERZOEKSRaad
VOOR VEILIGHEID

Rapportage Ongevallen Scheepvaart

november 2016 - april 2017

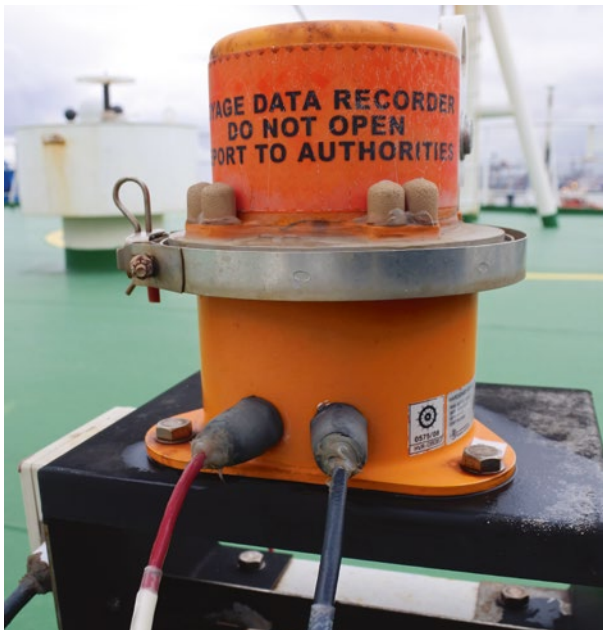
VDR-Capsule.

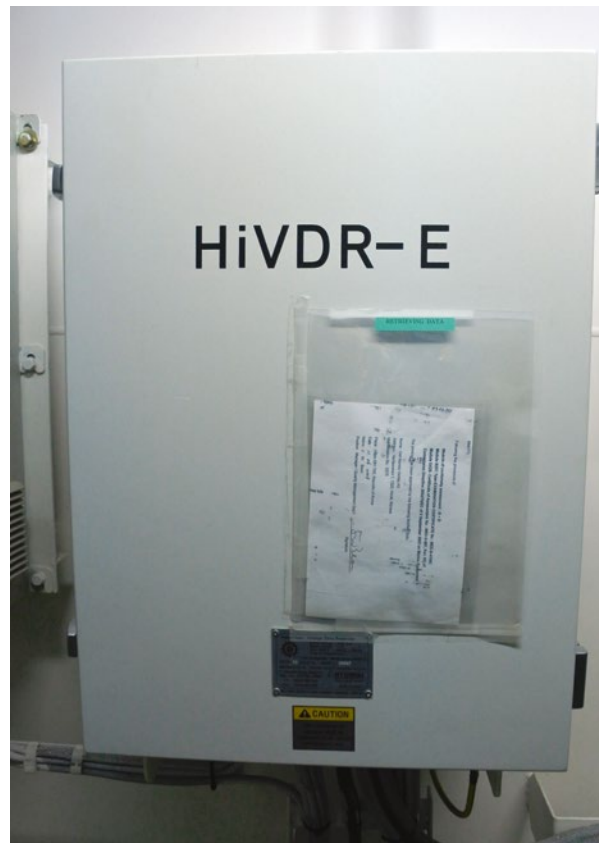
VDR-apparatuur aan boord van een zeeschip.

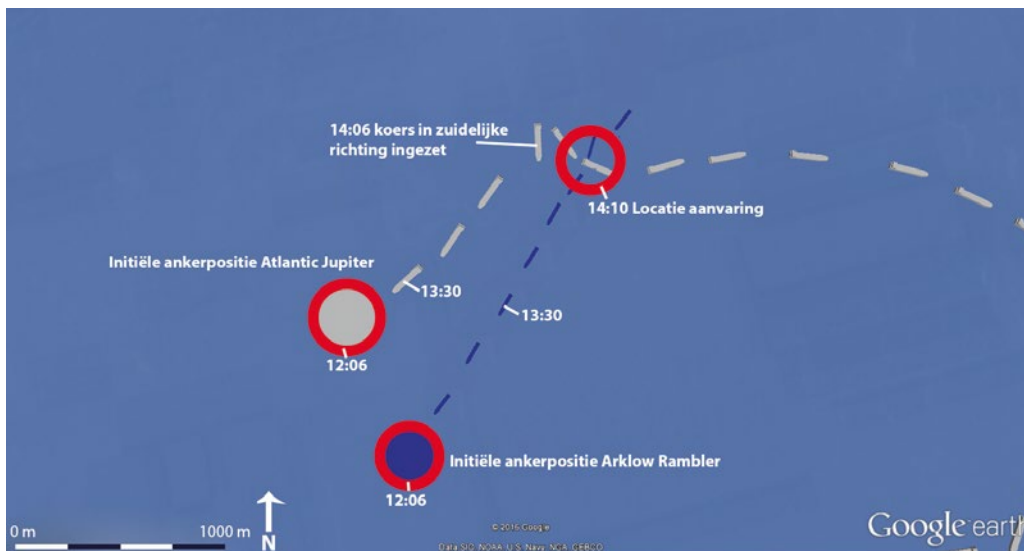
De schepen krabden achteruit vanaf het ankergebied, waarna de Atlantic Jupiter het anker hees en naar het zuiden wilde varen. Bij deze manoeuvre raakte de Atlantic Jupiter de Arklow Rambler. (Bron: Google Earth)

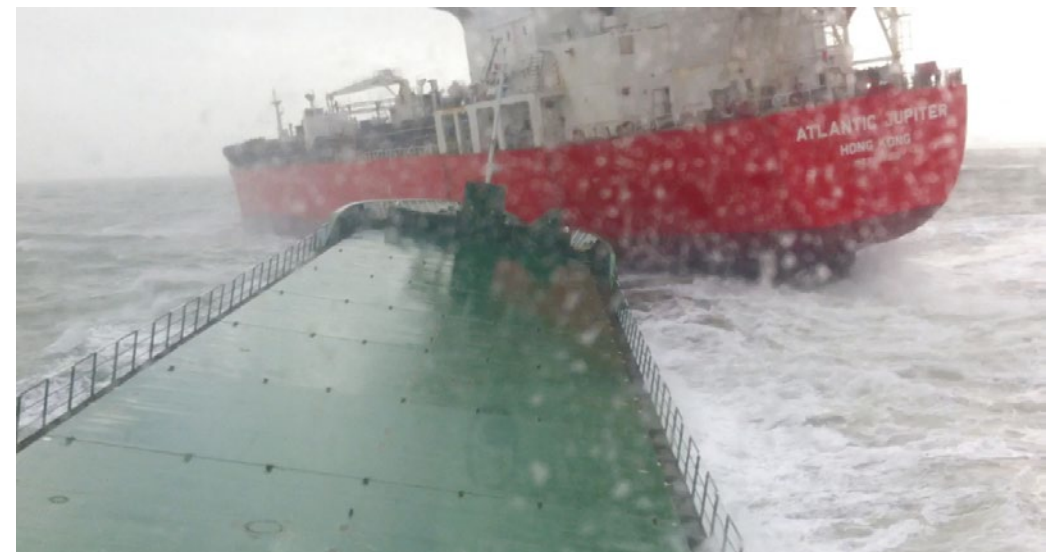
Moment vlak voor de aanvaring gezien vanaf de brug van de Arklow Rambler. (Bron: Arklow Shipping)

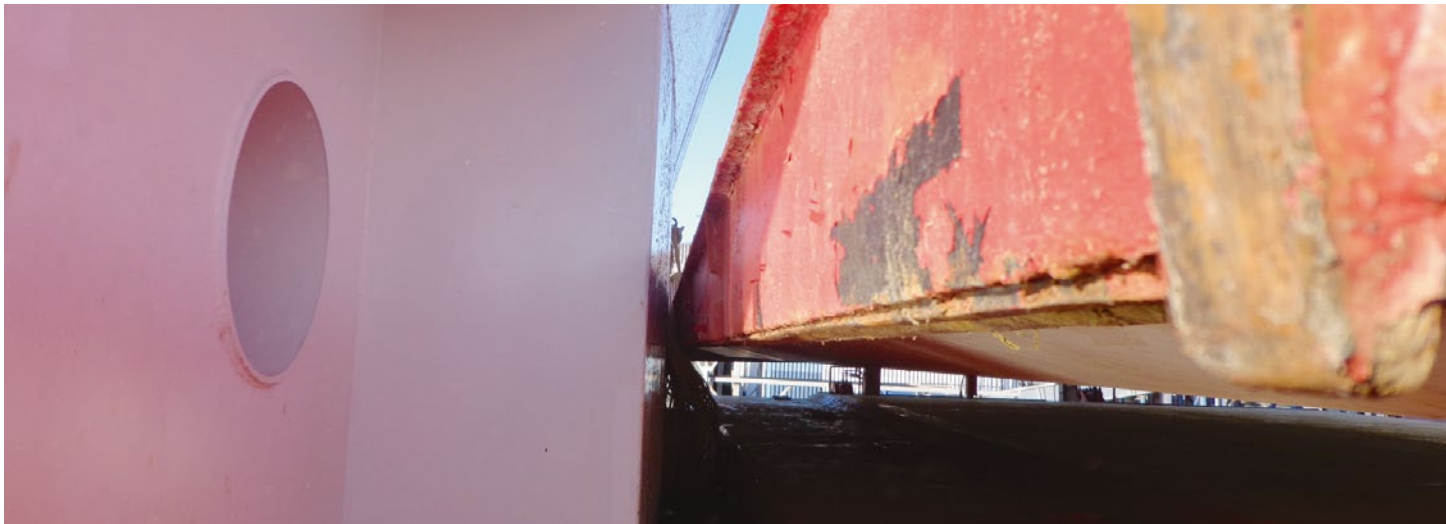
Doorgegleden luikenwagen. (Foto: PKBWM)

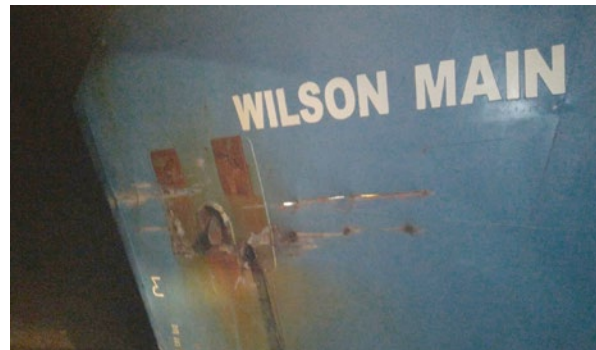
matrozen het anker gereed te maken. Op dat moment, omstreeks 20.30 uur kwam de Wilson Main in aanvaring met de tegemoetkomende Aegir. Beide schepen raakten beschadigd en moesten worden gerepareerd.

Schade Wilson Main (Foto: ILT)

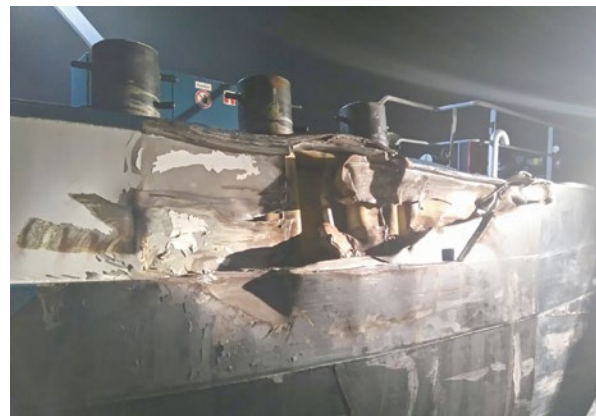
Schade Aegir. (Foto: ILT)

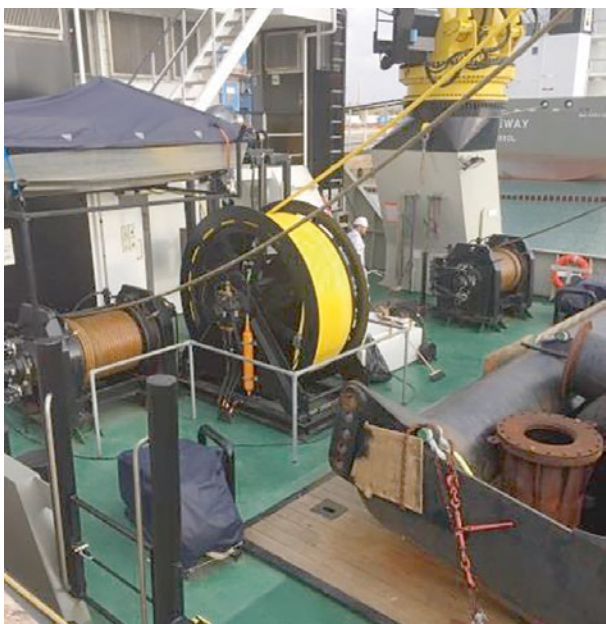
Op 20 januari 2017 om 9.15 uur begonnen de werkzaamheden aan de kabel. De elektricien gebruikte een slijptol voor het doorslijpen van de defecte kabel. De hoofdwerktuigkundige was aanwezig ter assistentie. Op het moment dat de kabel bijna was doorgeslepen wilde de hoofdwerktuigkundige het reeds loshangende deel van de kabel, met zijn hand, vrijhouden van de slijpschijf.

De trommel met de *umbilical* kabel (geel) aan boord van de Terra Plana. (Foto: BosKalis)

De elektricien had hier niet om gevraagd. Even later schoot de slijpschijf door de gehele kabel heen en raakte en verwondde de rechter onderarm van de hoofdwerktuigkundige. De zwaar gewonde hoofdwerktuigkundige werd met ambulance naar een ziekenhuis gebracht waar hij een operatie onderging.

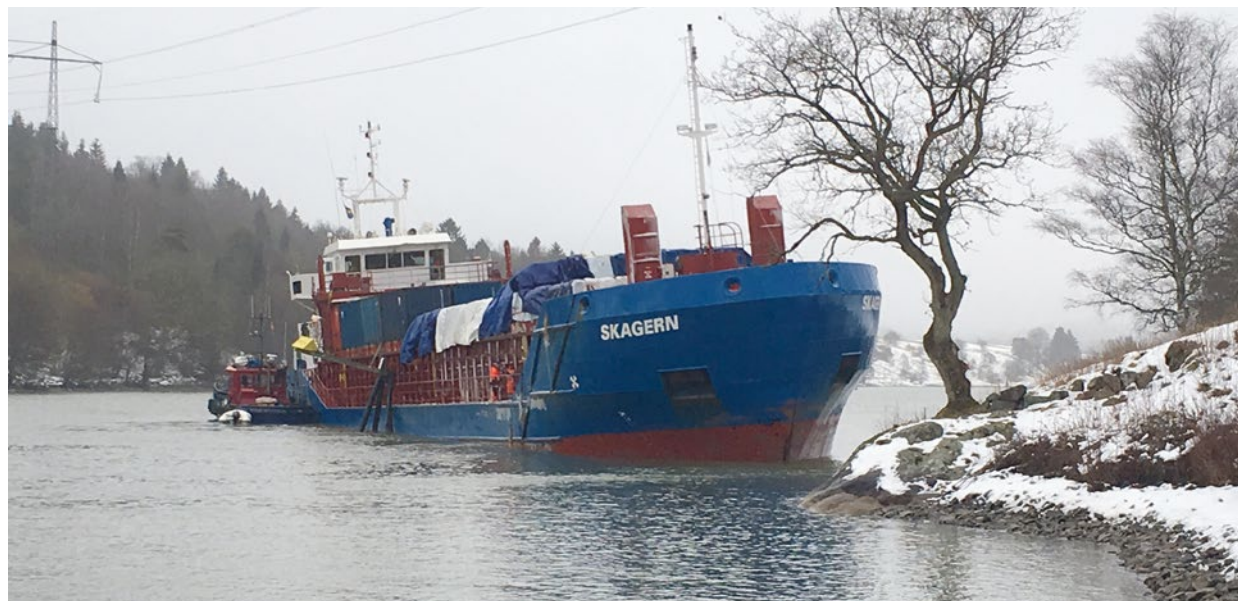
Op de Zweedse rivier Göta älv liep op 9 maart 2017 om 7.50 uur het Nederlands vrachtschip Skagern aan de grond. Het schip ondervond technische problemen (black-out), waarna het ten zuidwesten van de Trollhättan-sluizen aan de grond liep. Het schip liep hierbij een scheurtje in de romp op, waardoor er water in de ballast-tank kwam. Het water kon door de aan boord aanwezige pompen weggepompt worden.

Skagern aan de grond. (Foto: Swedish Maritime Administration)
