ONDERZOEKSRaad
VOOR VEILIGHEID

Rapportage Ongevallen Scheepvaart

juli - december 2023

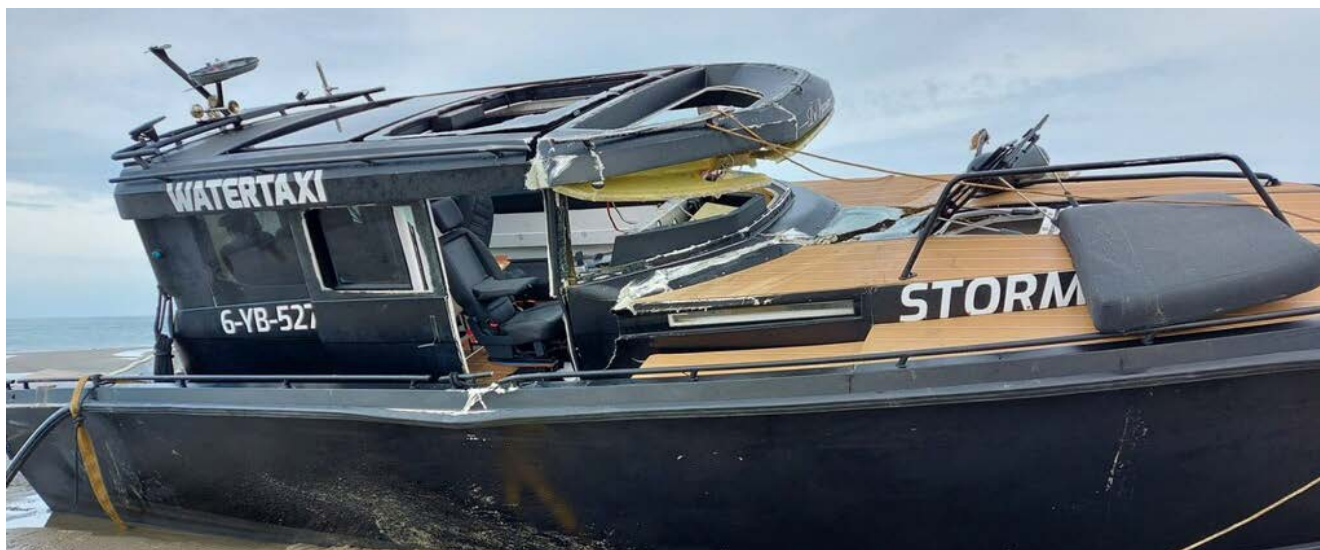
▼ *Figuur 11 De watertaxi na de aanvaring.*
(Bron: Maritieme Politie)

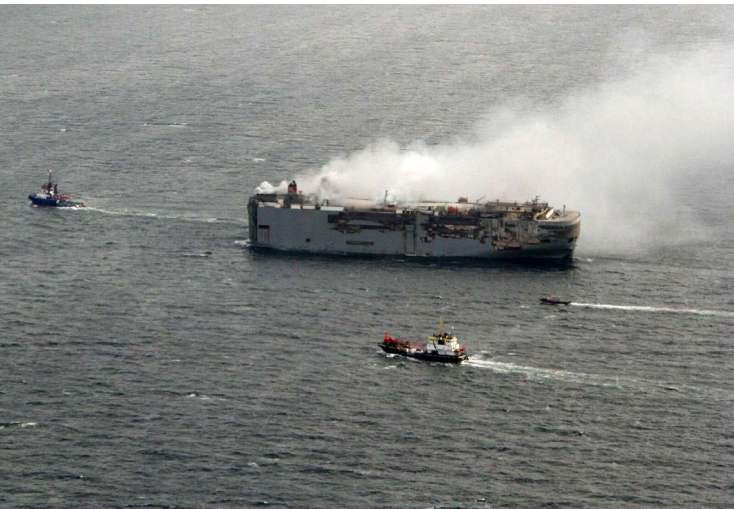
▼ *Figuur 12 Brand op de Fremantle Highway. (Bron: ANP)*

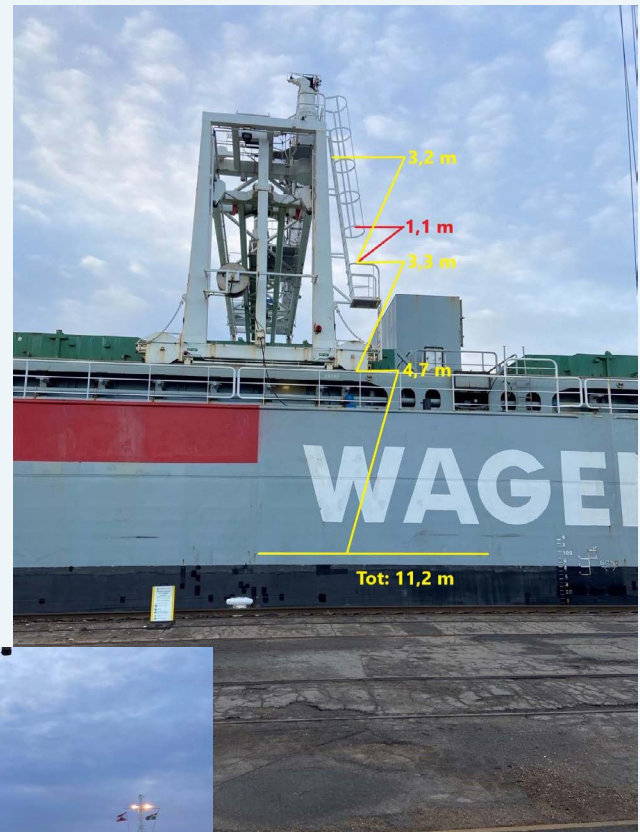
▼ *Figuur 13a en 13 b Locatie ongeval Roerborg.*
(Bron: Swedish Accident Investigation Authority)

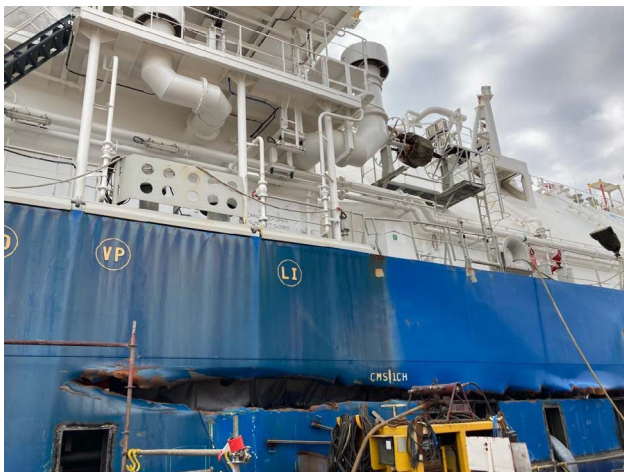
▼ *Figuur 15 Schade Kairos.*

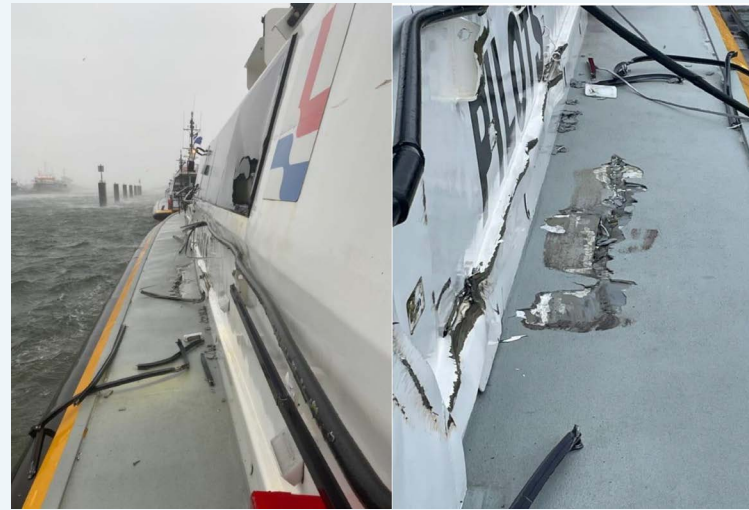
▼ *Figuur 16 Schade Lacerta. (Bron: Loodswezen)*

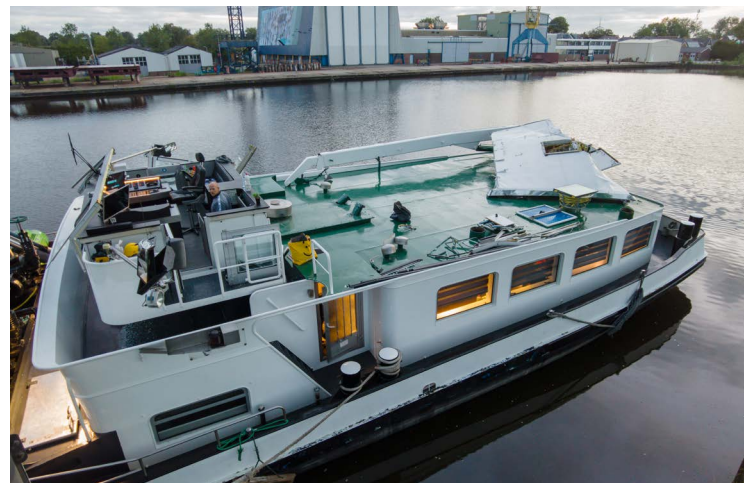
▼ *Figuur 17 Schade stuurhut na aanvaring brug.*
(Bron: Camjomedial)

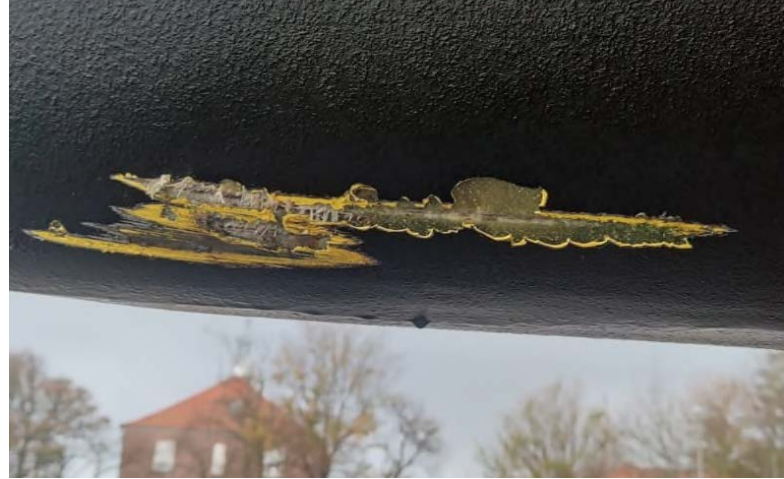
▲ *Figuur 19 Schade aan de romp. (Bron: Sima Charters)*

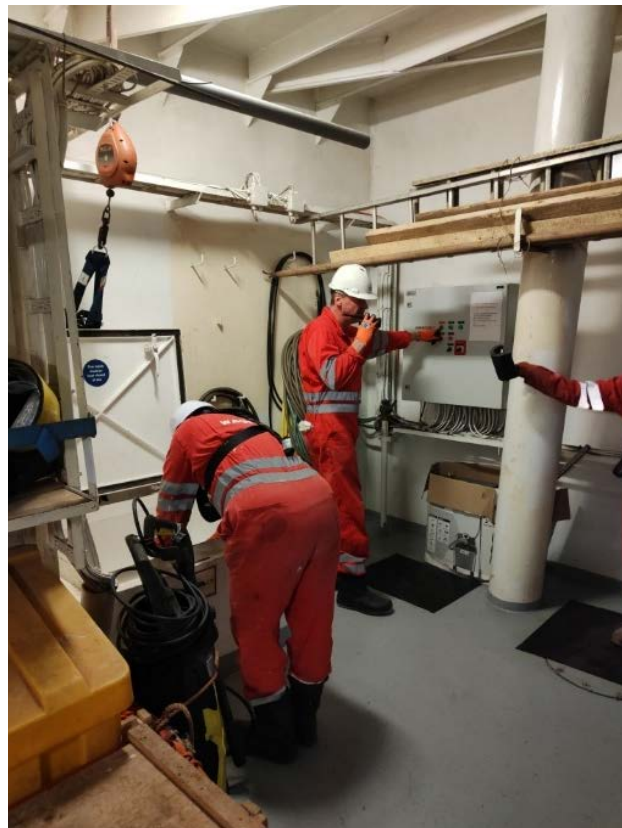
▼ *Figuur 20 Locatie ongeval Geulborg. (Bron: Wagenborg)*

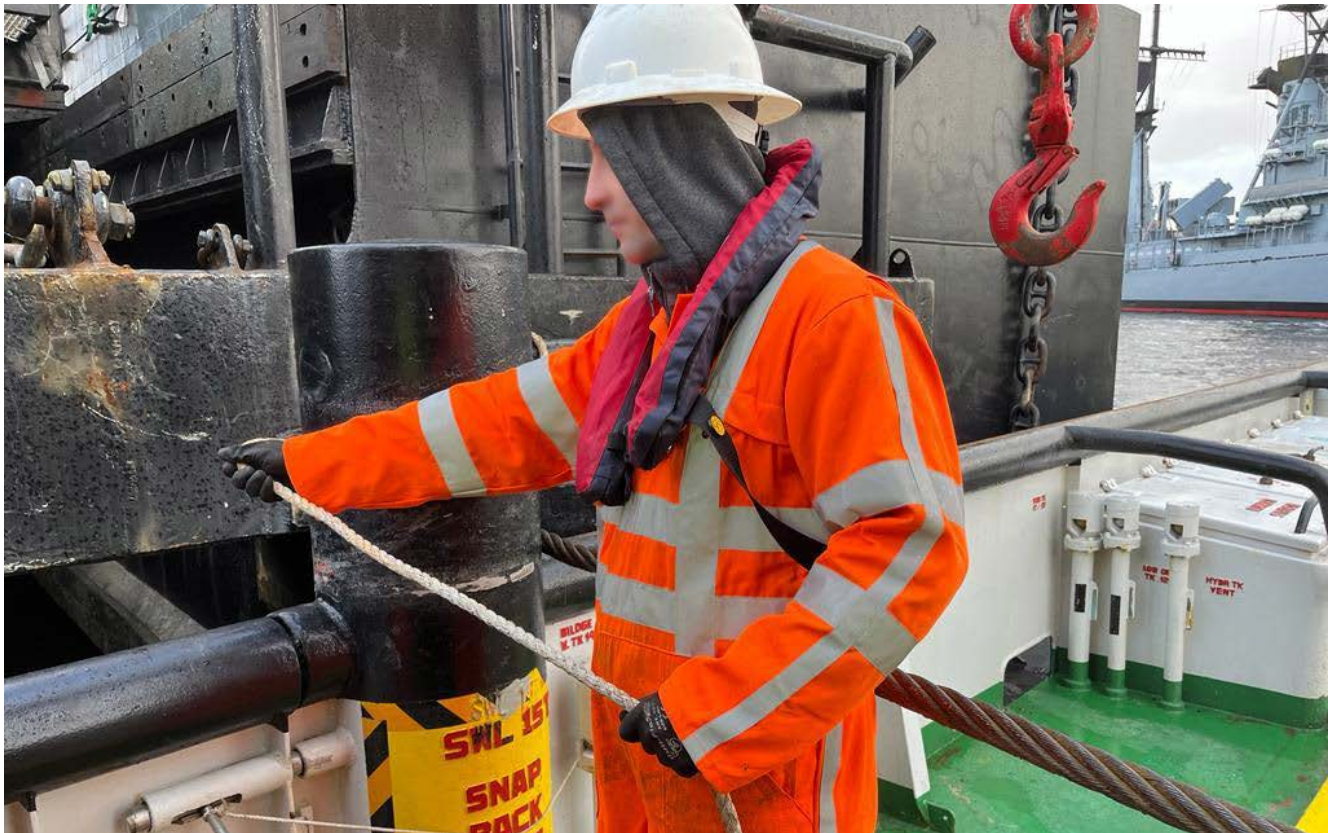
▼ **Figuur 21** Locatie matroos aan boord de Wil S.
(Bron: GSS marine services)

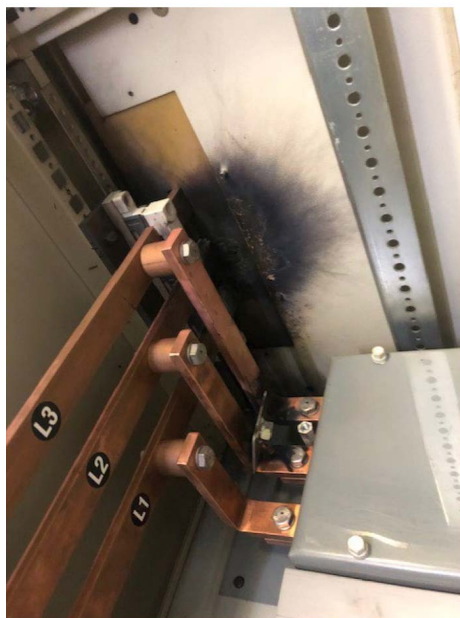
▲ *Figuur 23 Brand in schakelbord. (Bron: MV Jade)*

Het Nederlandse vrachtschip Jade kreeg omstreeks 4.30 uur lokale tijd kortsluiting in het schakelbord. Hierdoor is een kleine brand ontstaan.

te zijn. Dat heeft waarschijnlijk de kortsluiting veroorzaakt. Vanwege problemen bij het opstarten van de systemen is besloten de hoofdmotor te stoppen, om verdere schade aan de motor te voorkomen. Vervolgens is het schip de haven van El Ferrol (Spanje) in gesleept.

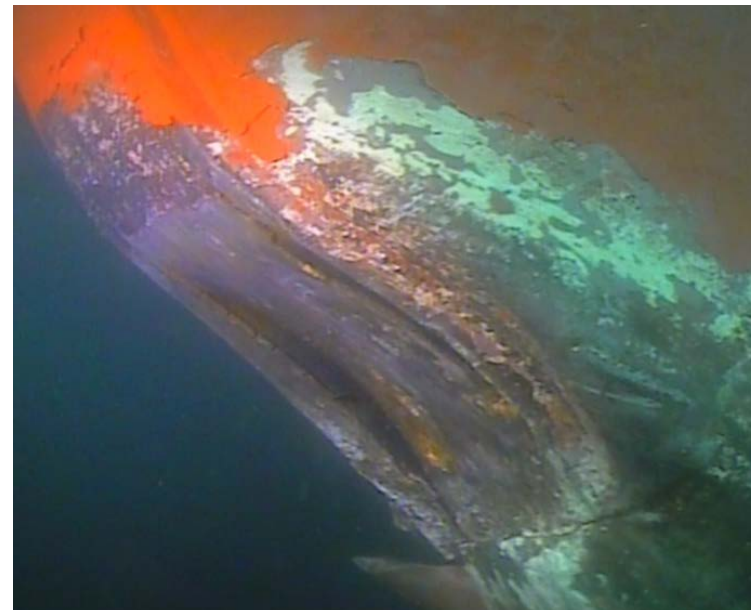
Tijdens een vaartocht in Groenlandse wateren heeft het zeilopleidingsschip Wylde Swan een ongekarteerd object geraakt. Tijdens het raken van het object, liep de snelheid terug. Het schip zat echter niet vast. Er was geen schade van binnenuit waarneembaar en er was geen in of uitstroom. In de haven van Reykjavik is een onderwaterinspectie uitgevoerd door een duiker waarbij de kiel en het echolood beschadigd bleken. De beschadiging aan de kiel is terplekke tijdelijk gerepareerd door het duikbedrijf zodat het schip verder kon varen.

▼ *Figuur 24 Beschadiging kiel. (Bron: Swan Expeditions)*

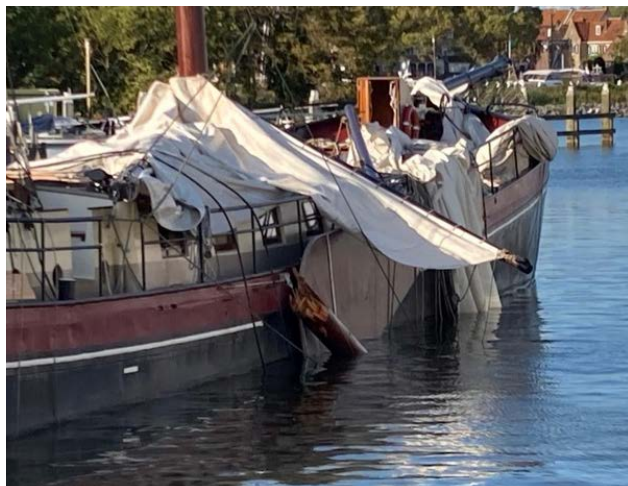
▼ *Figuur 26 Mastbreuk Eenhoorn.*

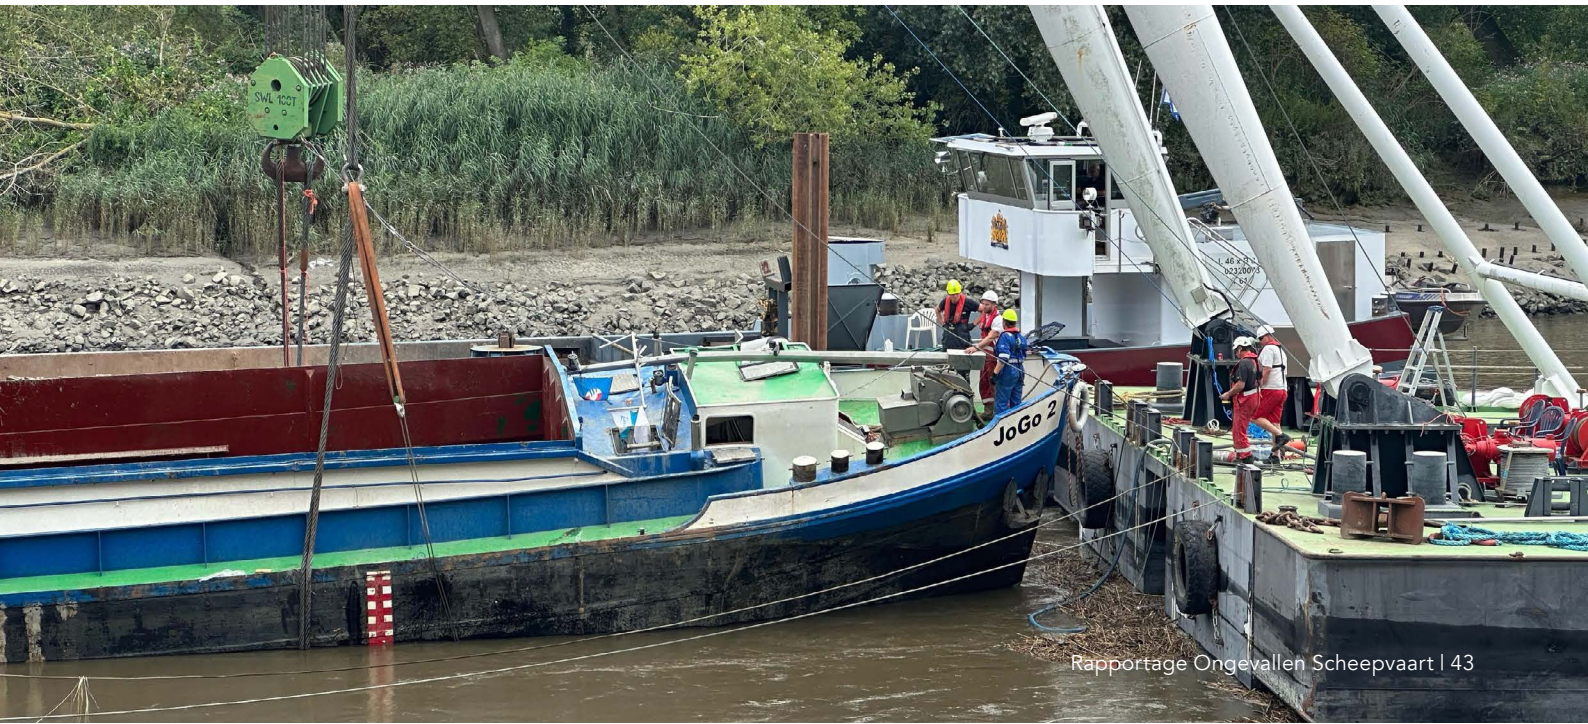
▼ *Figuur 27 Berging van binnenvaartschip Jogo 2. (Bron: ANP)*
