ONDERZOEKSRaad
VOOR VEILIGHEID

Rapportage Ongevallen Scheepvaart

januari - juli 2024

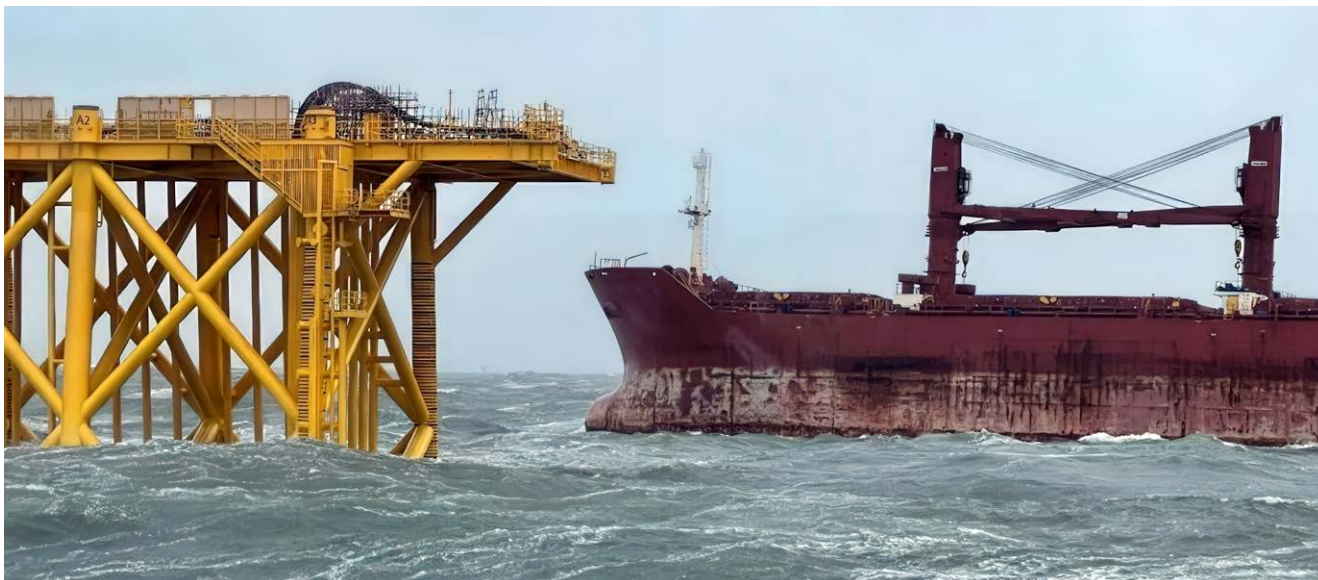
Eén zo'n voorval was met de Maltese bulkcarrier *Julietta D* dat plaatsvond in januari 2022. Door zwaar weer hield het anker niet, waarna het schip in aanvaring kwam met de tanker *Pechora Star* eveneens varende onder Maltese vlag. Door de aanvaring ontstond een gat in de machinekamer. Na de aanvaring raakte de bulkcarrier op drift en verdaagde richting een windpark in aanbouw (Figuur 1). Daarop verzocht de kapitein aan de Kustwacht de bemanning te evacueren. In het windpark in aanbouw raakte het schip meerdere

objecten, waaronder een windturbine. Uiteindelijk kon een sleepverbinding met het schip gemaakt worden en werd de bulkcarrier naar een veilige haven gesleept.

▼ *Figuur 1: De Maltese bulkcarrier Julietta D die op drift raakte en in een windpark in aanbouw terecht kwam. (Bron: KNRM)*

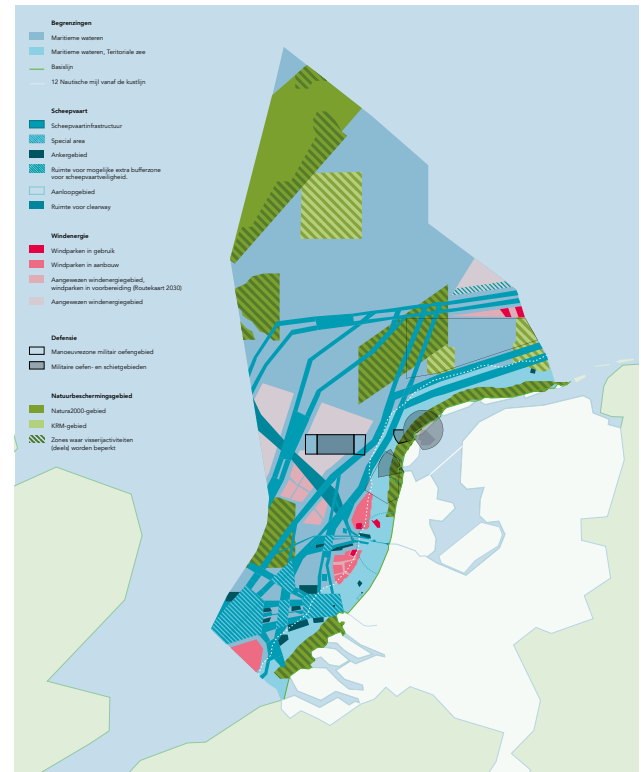
Deze plannen betekenen een verandering van het ruimtelijk gebruik op de Noordzee. De plannen hebben als gevolg dat de vrije ruimte voor scheepvaart ingeperkt wordt. Dit heeft impact op de manier van varen, op het werk van de bemanning, en op de beslissingen van de reder. Figuur 2 laat

zien hoe de situatie op de Noordzee verandert met geplande windparken en aangewezen windenergiegebieden.

▼ *Figuur 2: Vereenvoudigde weergave van de structuurvisiekaart Noordzee 2022-2027. In de kaart staan de huidige windparken, geplande windparken en mogelijke, toekomstige windenergiegebieden ingetekend.*

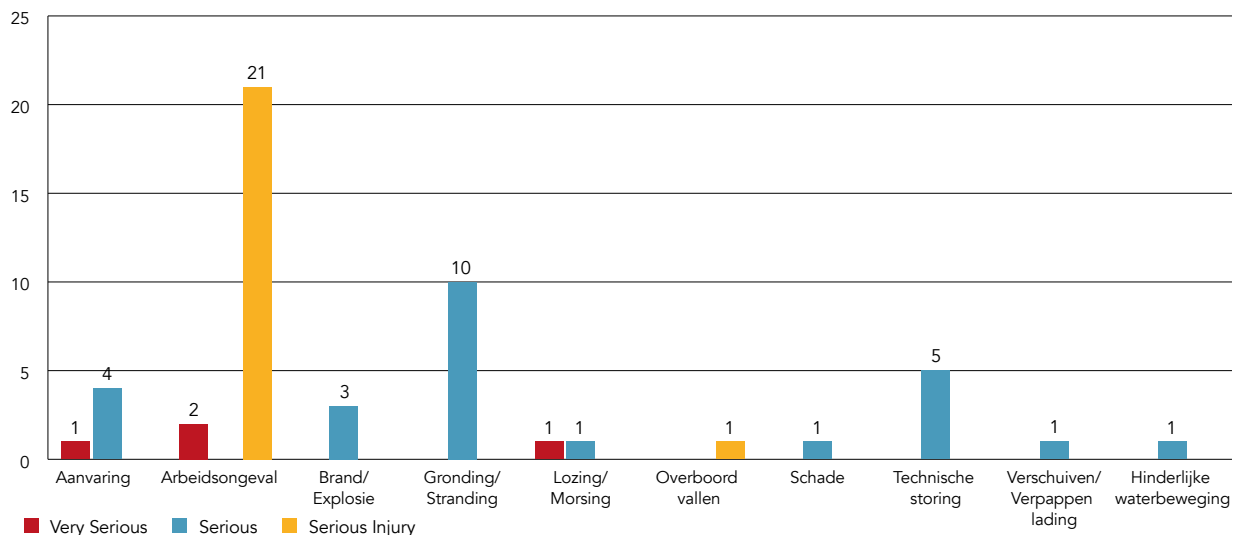
▼ Figuur 4: Ernstige, zeer ernstige en ongevallen met ernstig letsel zeevaart, periode januari 2024 tot en met juni 2024.

Arbeidsongevallen nemen in figuur 4 en 5 een prominente plaats in. Het voorkomen van arbeidsongevallen is in de (internationale) regels eveneens een prominente plaats toebedeeld. Het internationale Maritieme Arbeidsverdrag (MLC 2006), waarin dit is opgenomen, wordt naast het SOLAS-verdrag, het Marpol-verdrag en het STCW-verdrag beschouwd als de vierde pijler van de maritieme regelgeving van toepassing aan boord van zeeschepen. MLC 2006 is opgesteld onder toezicht van de *International Labour Organization* (ILO).

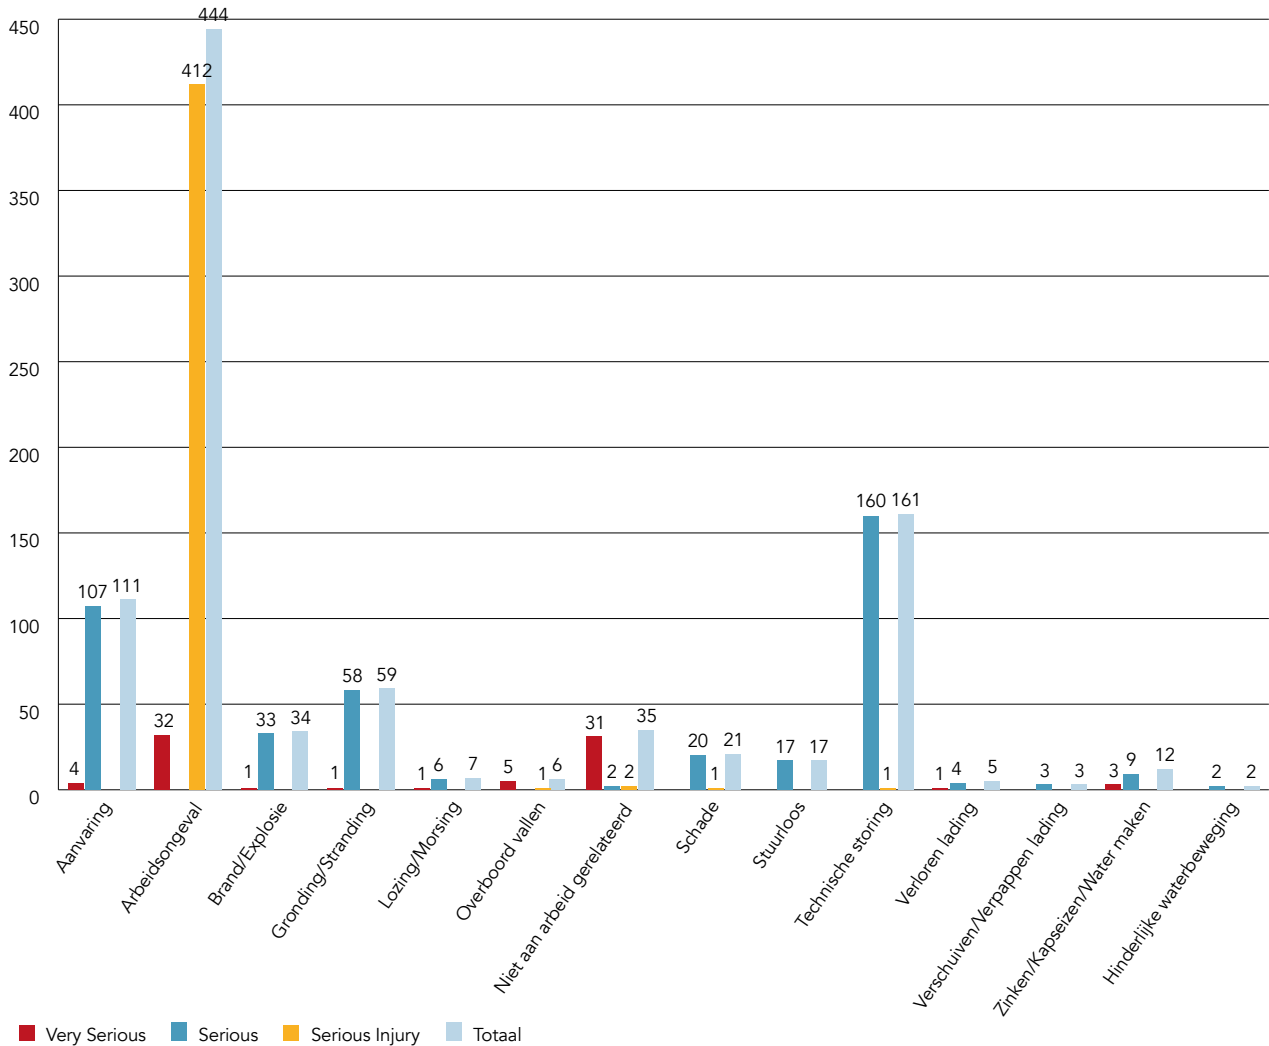
▼ Figuur 5: Ernstige, zeer ernstige en ongevallen met ernstig letsel zeevaart, periode januari 2016 tot en met juni 2024.

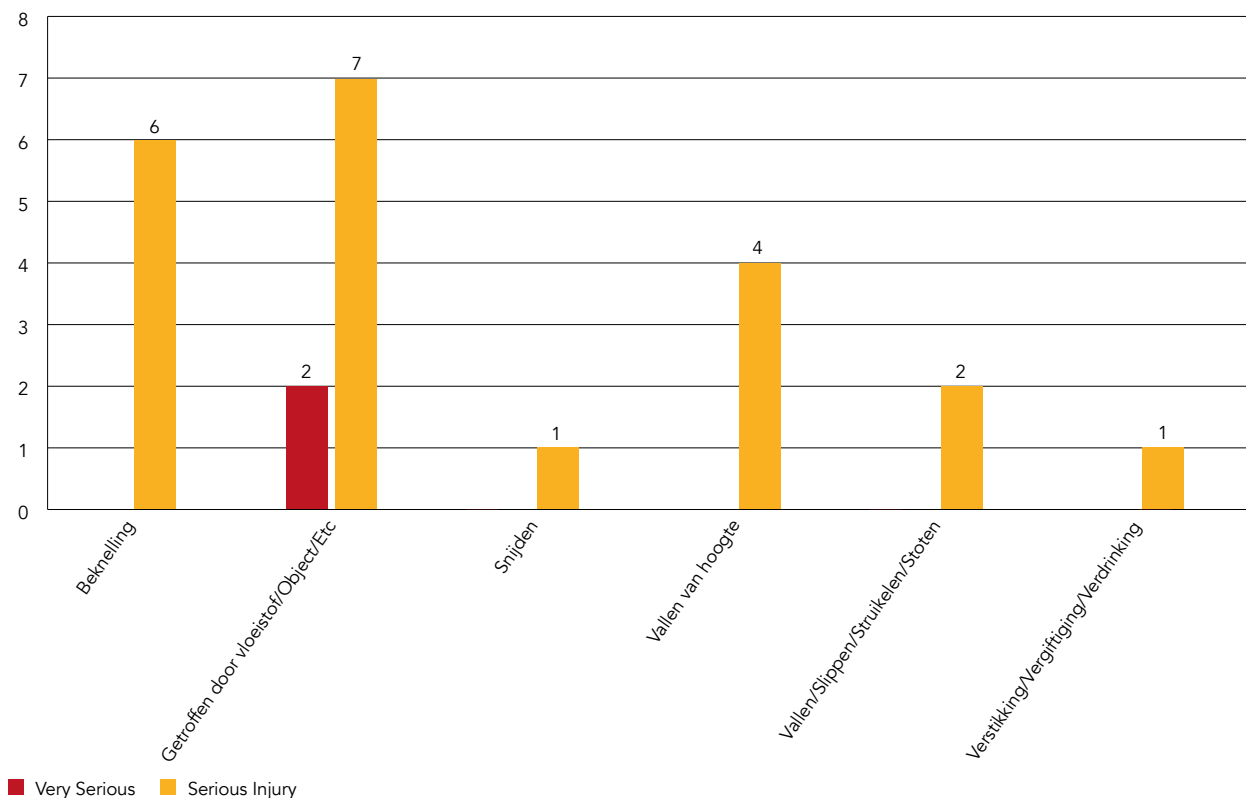
▼ **Figuur 6: Arbeidsongevallen gekoppeld aan oorzaak van letsel, zeevaart periode januari 2024 tot en met juni 2024.**

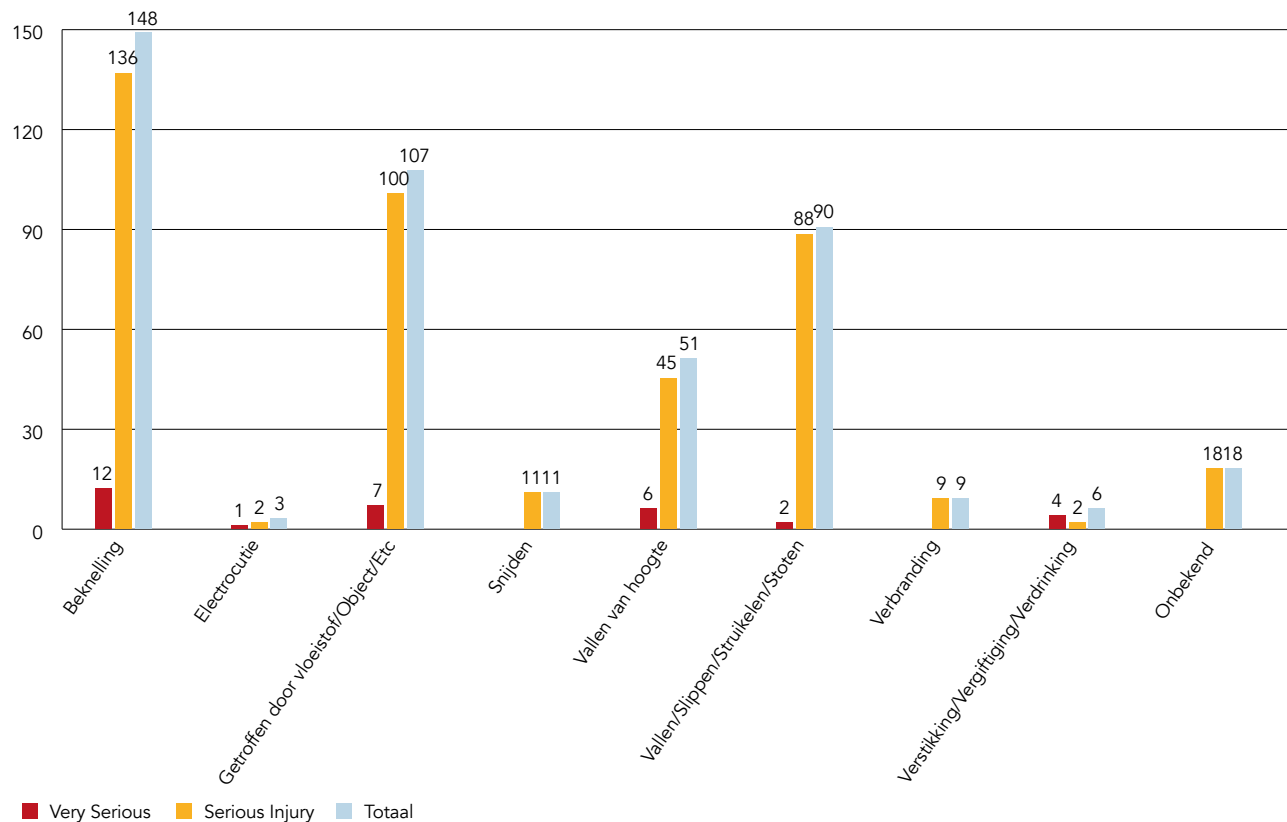
▼ Figuur 7: Arbeidsongevallen gekoppeld aan oorzaak van letsel, zeevaart periode januari 2016 tot en met juni 2024.

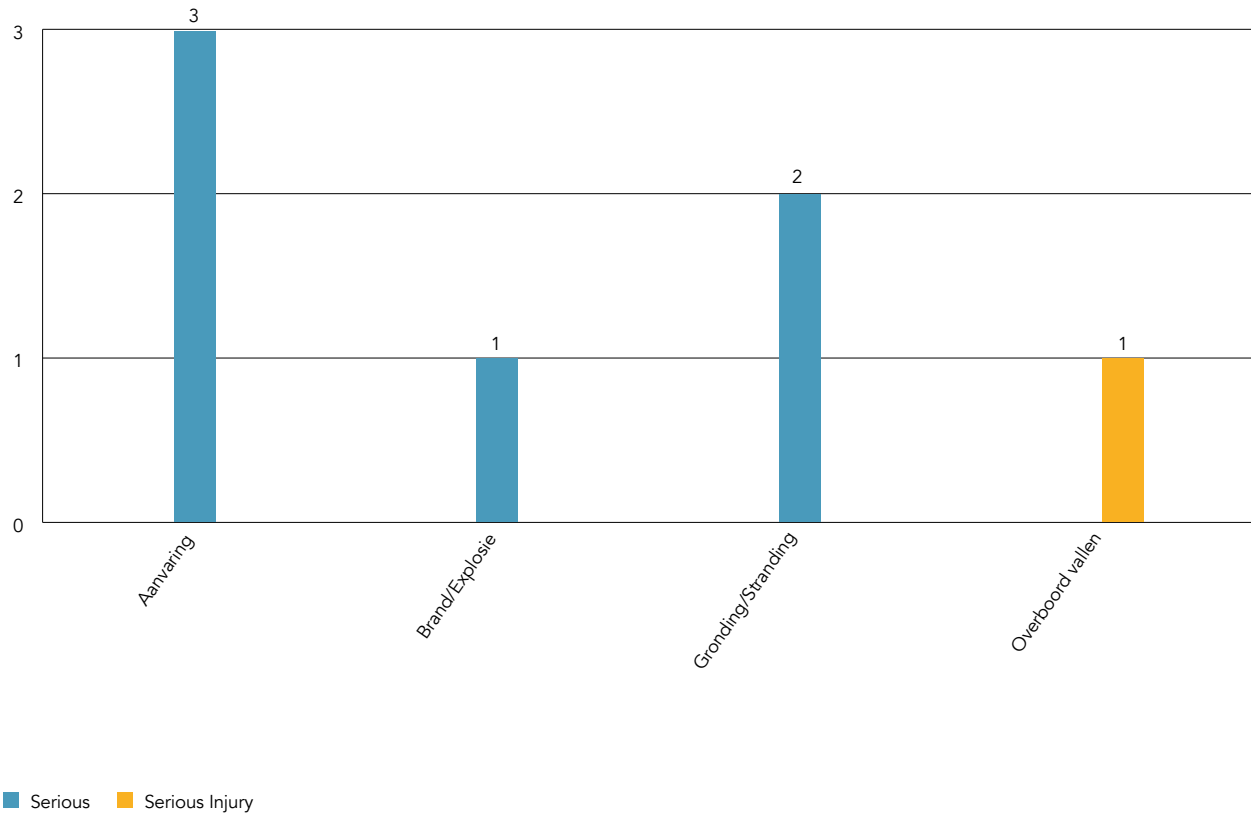
▼ Figuur 8: Ernstige, zeer ernstige en ongevallen met ernstig letsel binnenvaart, periode januari 2024 tot en met juni 2024.

Ongevallen in de binnenwateren kennen een ander classificatiesysteem vanwege verschillen in internationale afspraken, maar dit is in grote lijnen vergelijkbaar met de hierboven genoemde indeling. Figuur 8 geeft het aantal meldingen aan de Onderzoeksraad weer van ongevallen op de binnenwateren in de periode januari tot en met juni 2024. Daarbij wordt onder (very) serious verstaan: ongevallen waarbij een schip niet meer verder kan of mag varen als gevolg van dat scheepsongeval of als er ernstige schade aan lading, infrastructuur of milieu is, en daarbij een stremming

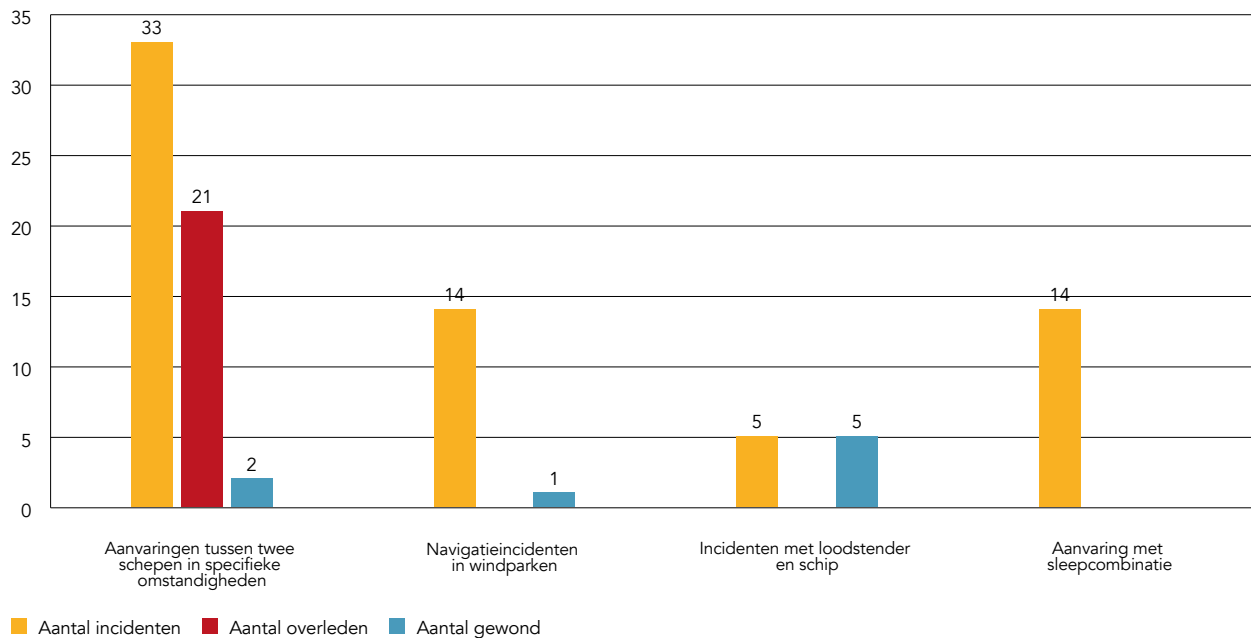
▼ *Figuur 14: Overzicht incidenten gerelateerd aan gepubliceerde rapporten. Zie tabel hierboven voor de specifieke zoekopdrachten.*

Rapport	Zoekopdracht
Schipperen met ruimte, 1 september 2022	Incidenten waarbij een passerend schip onbedoeld een windpark binnenkwam of dreigde binnen te komen.
Aanvaring voor de kust van Denemarken, 9 september 2022	Aanvaringen tussen twee schepen in de nacht waarbij aan boord van een of beide schepen het andere schip niet werd waargenomen, en waarbij de brugbezetting bestond uit één persoon en de tijdens de donkere uren verplichte extra uitkijk ontbrak, en/of waarbij slaapgebrek een mogelijke rol speelde.
Fataal ongeval met loodstender, 30 maart 2023	Incidenten waar bemanning van een loodstender, of een loods, bekneld is geraakt tussen de loodstender en het schip waar een loods naar toe werd gebracht of vanaf werd gehaald.
Vibima and Louis, 28 februari 2023	Incidenten waarbij een aanvaring plaatsvond tussen een schip en een sleepcombinatie, waarbij ofwel het gesleepte object, of de sleep werd geraakt.

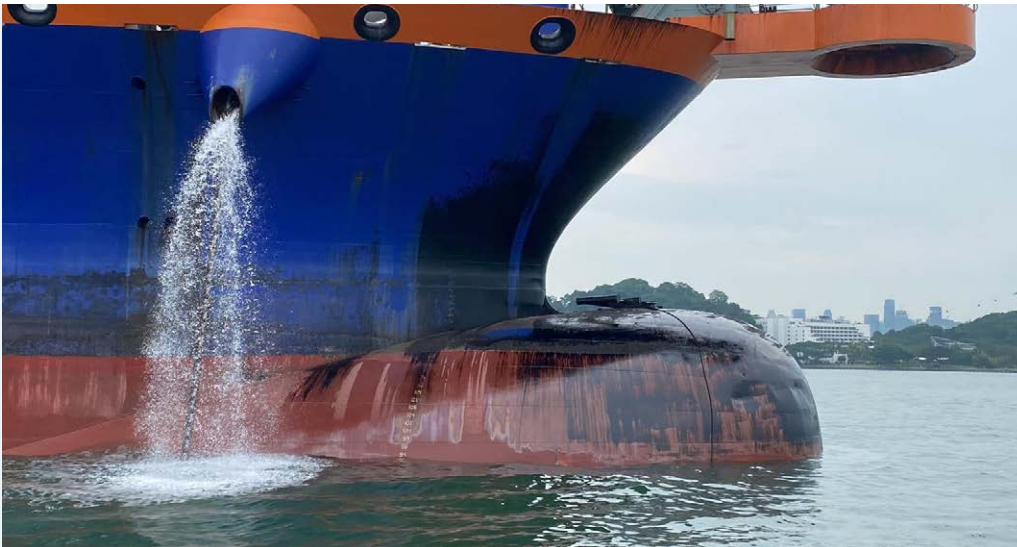
▲ *Figuur 18: Zware stookolie en een stuk van het hekwerk bleven na de aanvaring achter op de bulb van het baggerschip. (Bron: Transportation Safety Investigations Bureau (TSIB))*

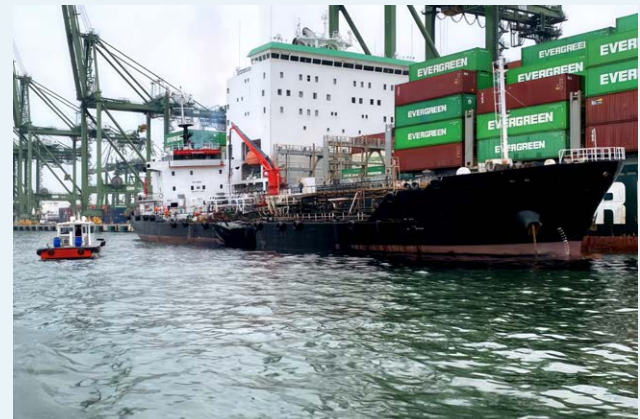
▲ *Figuur 19: Het bunkerschip met in het midden het gat dat ontstond door de aanvaring. (Bron: Transportation Safety Investigations Bureau (TSIB))*

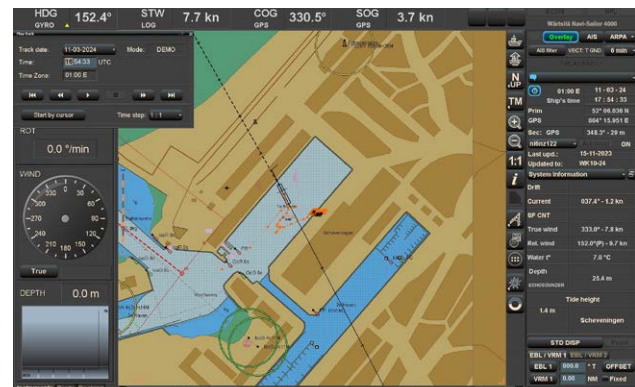
▼ *Figuur 20: Een uittreksel van de digitale kaart met de track van het schip. (Bron: STC Eendracht)*

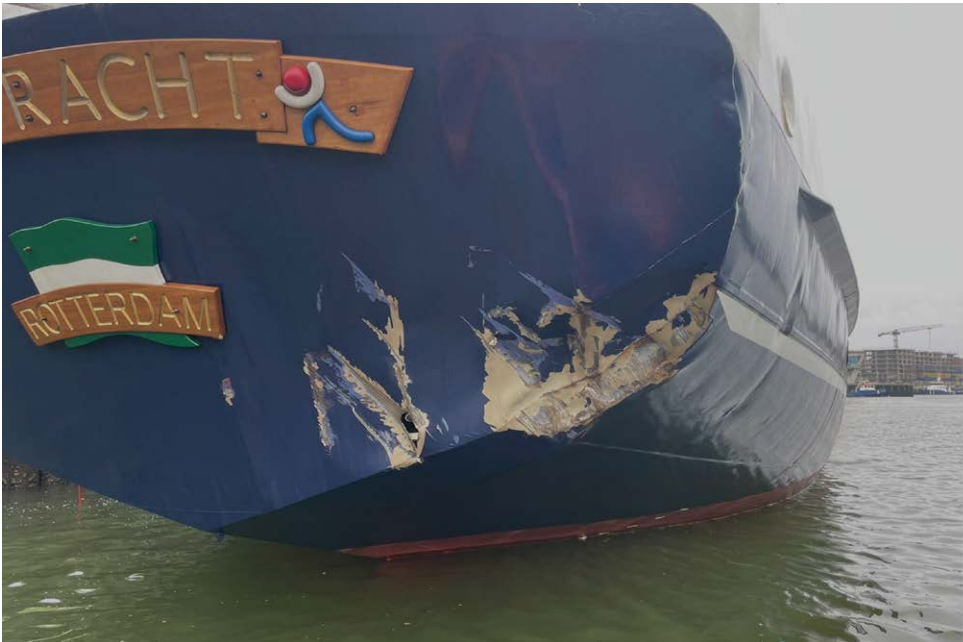
◀ *Figuur 21: Schade aan de spiegel van het schip.
(Bron: STC Eendracht)*

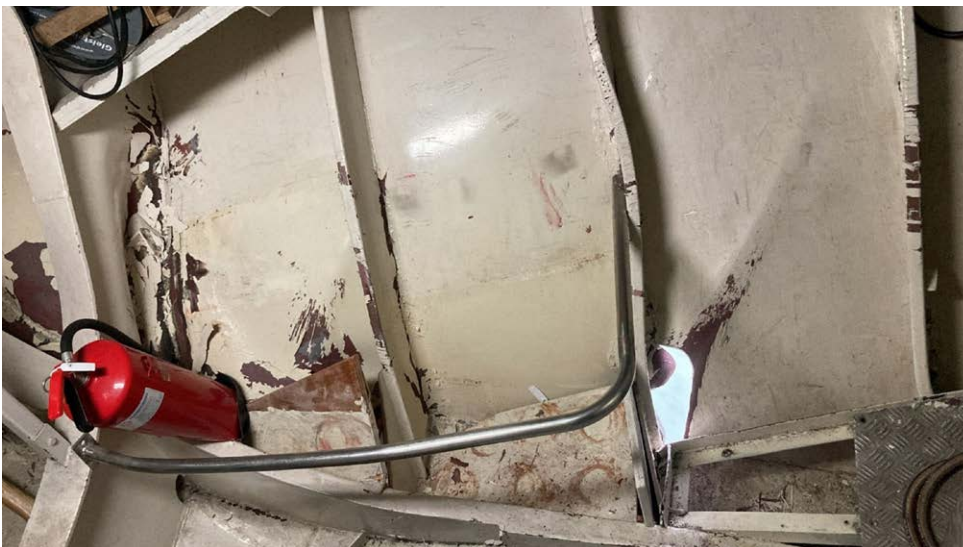
◀ *Figuur 22: De schade aan de binnenzijde van het schip.
(Bron: STC Eendracht)*

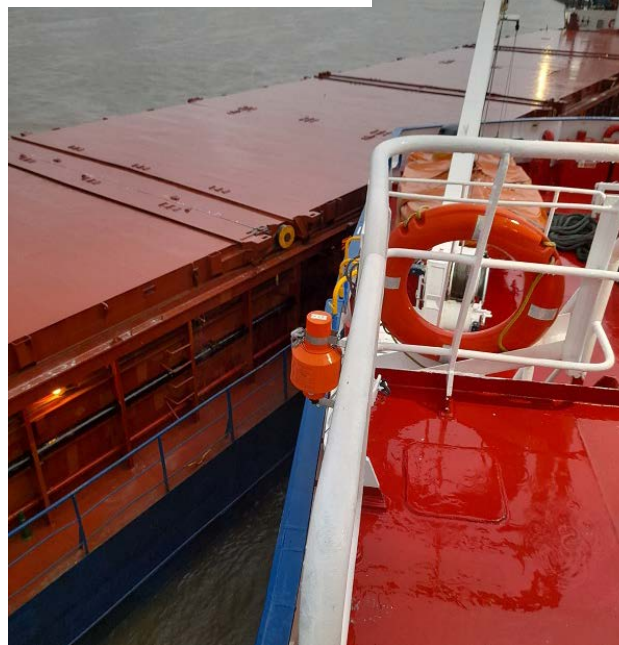
Het Nederlandse vrachtschip Eems Spirit lag aan de Parkkade afgemeerd. Tijdens het verhalen voer het onder de vlag van Barbados varende vrachtschip Vulin tegen de Eems Spirit aan. De Vulin maakte ruimte voor een ander schip (Amadeus). Tijdens deze manoeuvre activeerde de Amadeus zijn boegschroef met effect op de achtersteven van de Vulin waardoor deze met zijn boeg naar bakboord in de richting van Eems Spirit begon te glijden. De Eems Spirit liep hierbij een gat op aan de spiegel en de Vulin had schade aan een dekstructuur.

▼ *Figuur 23: Schade aan boord van de Vulin. (Bron: Eemswerken)*

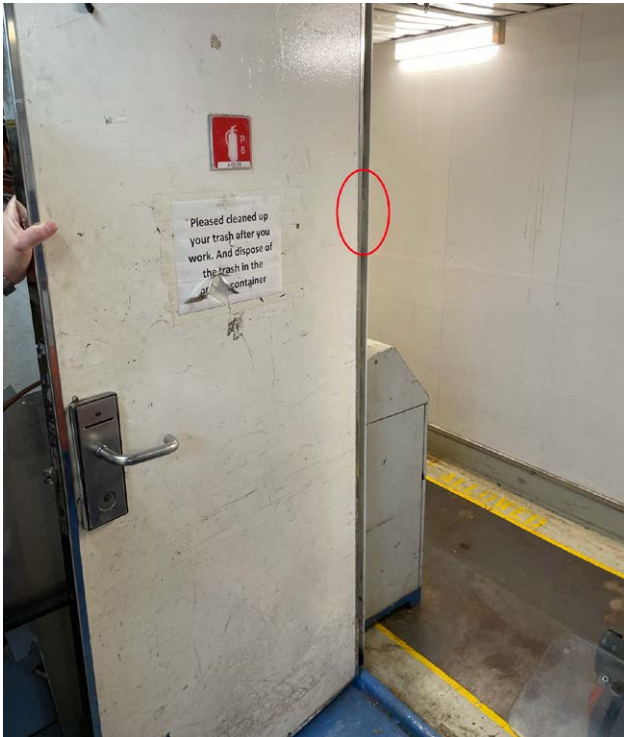
▼ **Figuur 25:** De brandwerende deur. (Bron: Holland America Line)

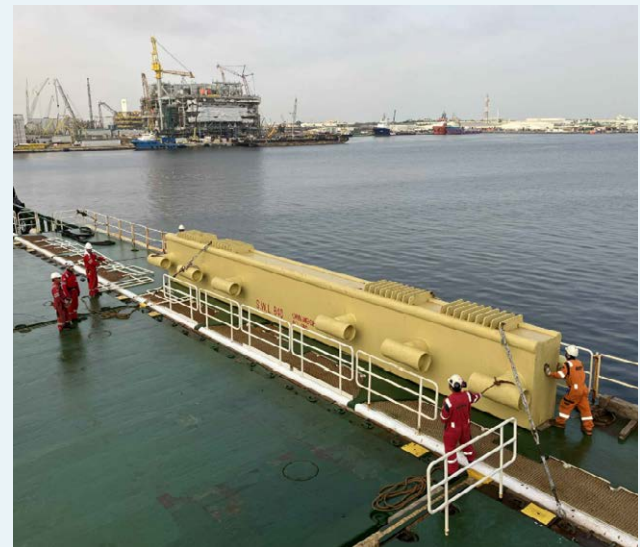
▼ *Figuur 26: Een spreader beam aan boord van de Fairpartner. (Bron: Jumbo Shipping)*

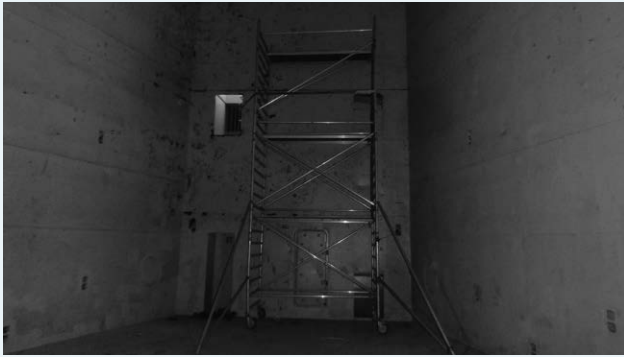
▲ *Figuur 27: De steiger in het ruim van het schip. (Bron: Amasus)*

Aan boord van het Nederlandse vrachtschip O.T. Ideaal was een matroos bezig met onderhoud in het ruim, waarbij gebruik werd gemaakt van een rolsteiger. Er stond op dat moment windkracht 5 met matige golven van 1 meter. Rond 16.00 uur lokale tijd verloor de matroos zijn evenwicht terwijl hij de steiger op klom. Hierbij liep hij een breuk aan zijn rechterenkel op. De matroos droeg alle benodigde persoonlijke beschermingsmiddelen tijdens het beklimmen van de steiger, maar omdat hij de steiger aan het opklimmen was, was zijn harnas niet aan de steiger bevestigd. De matroos beklom de steiger aan de buitenkant, omdat er door de manier waarop de steiger was opgebouwd geen ruimte was om aan de binnenkant omhoog te gaan.

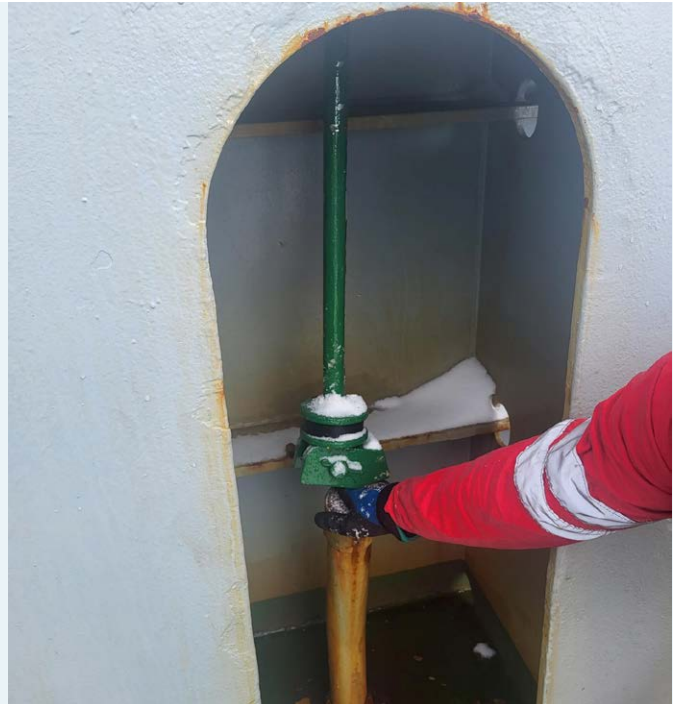
- *Figuur 28: Simulatie van het ongeval. De borgpen is groen, de hand van het bemanningslid ligt op de peilpijp. (Bron: Wagenborg)*

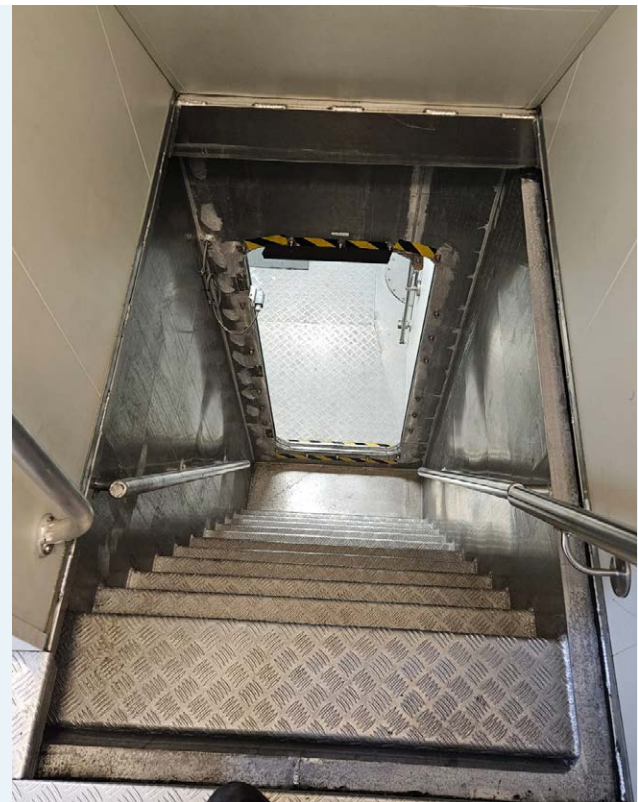
► *Figuur 29: Trap naar de machinekamer. (Bron: CoastWise)*

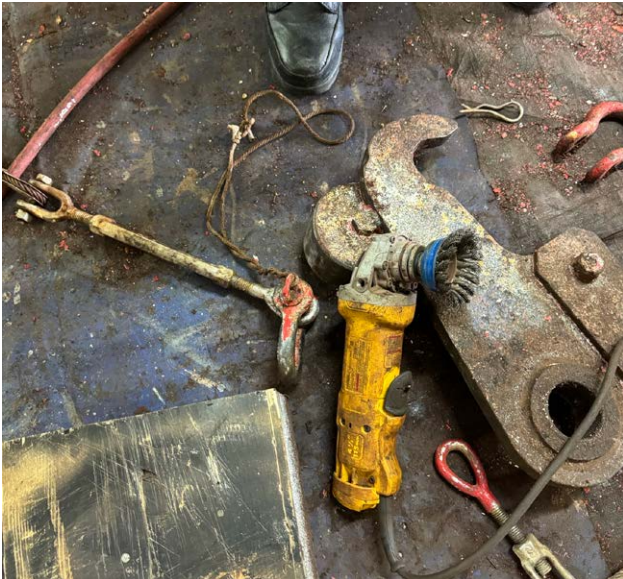
▲ *Figuur 30: De pelikaanhaak en slijptol. (Bron: Holland America Line)*

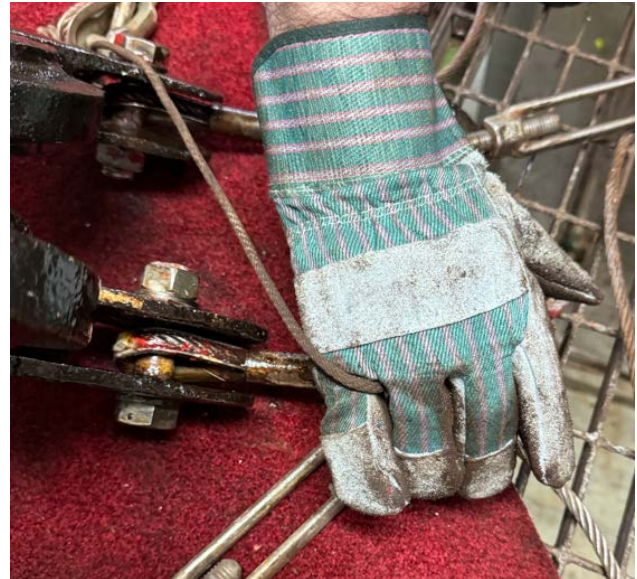
▲ *Figuur 31: Simulatie van het ongeval. (Bron: Holland America Line)*

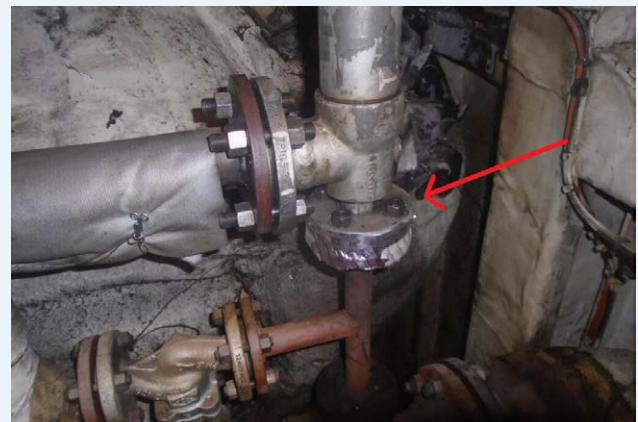
Nader onderzoek wees uit dat de veiligheidsklep was omgewisseld voor een driejaarlijkse inspectie door het klassebureau. Door verschil in diameter van de klepzitting met de pijp kon de pakking vervormen waardoor olie lekkage mogelijk was. De olie kwam op de uitlaatgassenketel terecht en veroorzaakte brand.

▼ *Figuur 33: Veiligheidsklep. (Bron: P&O Ferries)*

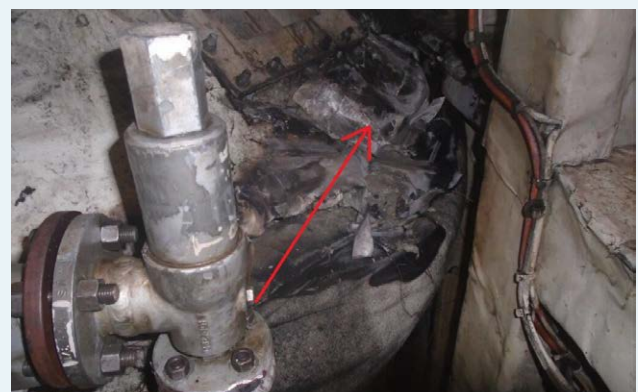
► *Figuur 34: Spreierichting van de olie. (Bron: P&O Ferries)*

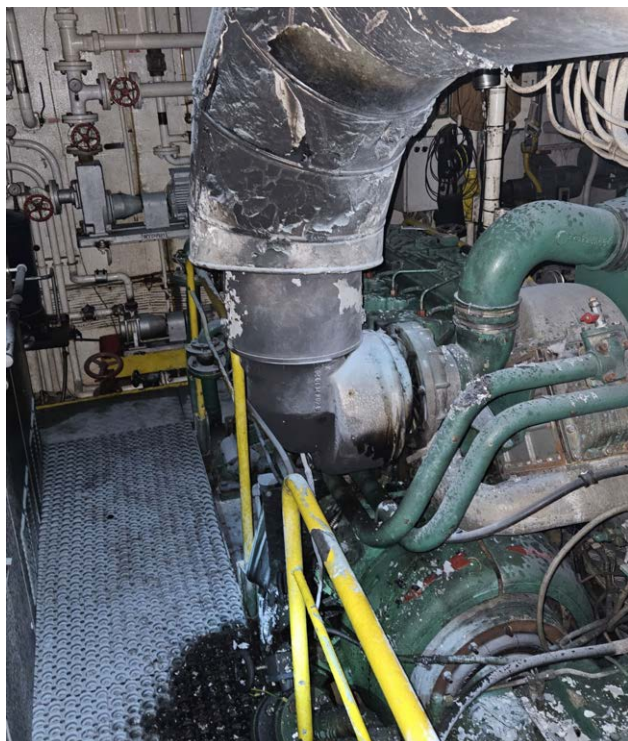
▼ *Figuur 35: Schade na brand. (Bron: Sea Shepherd Global)*

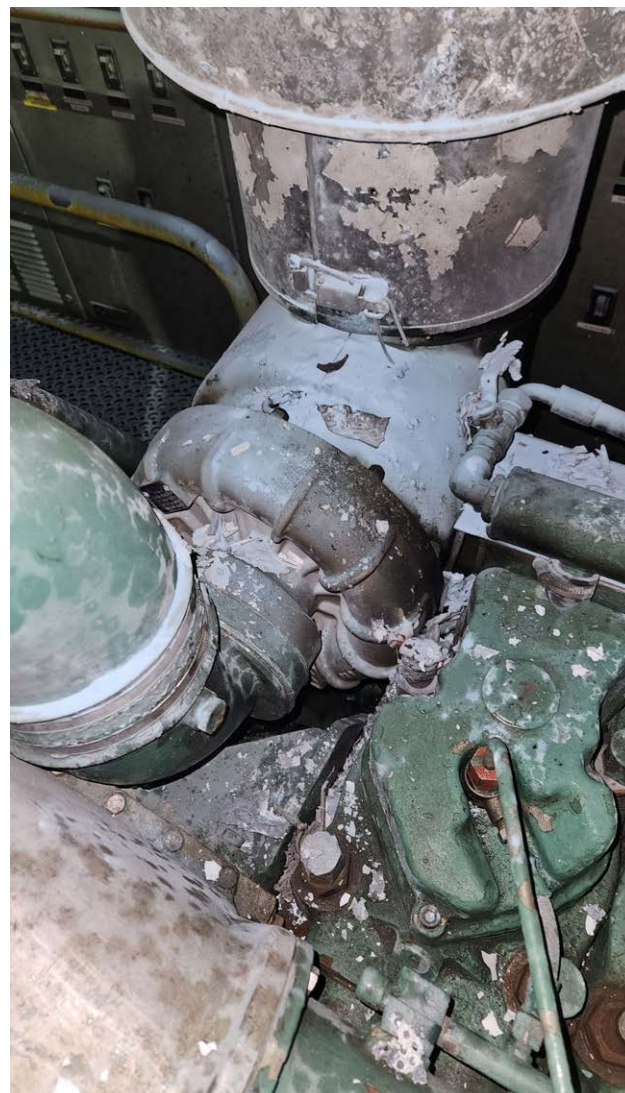
▲ *Figuur 36: Schade na brand. (Bron: Sea Shepherd Global)*

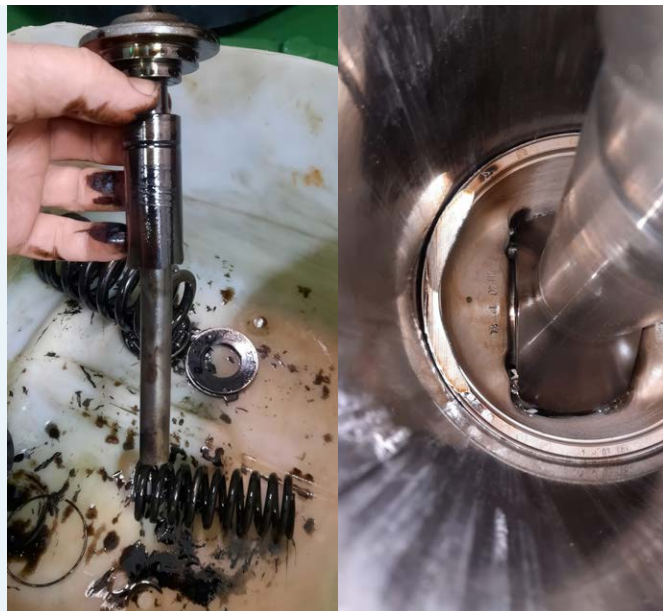
Het Nederlandse vrachtschip Longviking had ter hoogte van de Hoburgsbank in de Oostzee te kampen met motorproblemen en raakte op drift. De bemanning probeerde een noodreparatie uit te voeren, maar het lukte niet om de motor voor een langere periode aan de gang te houden en zo veilig bij de volgende noodhaven aan te komen. Het probleem was dat er kleppen waren afgebroken waardoor de cilinderkop beschadigd was geraakt. Dit werd tijdelijk opgelost en er werd met één cilinder minder doorgevaren. Door de schade in de cilinderkop lekte er water in de motor. Het lukte de bemanning niet dit op te lossen en er werd besloten om sleepassistentie te vragen.

► *Figuur 37: De kapotte onderdelen. (Bron: Briese Schifffahrts GmbH)*

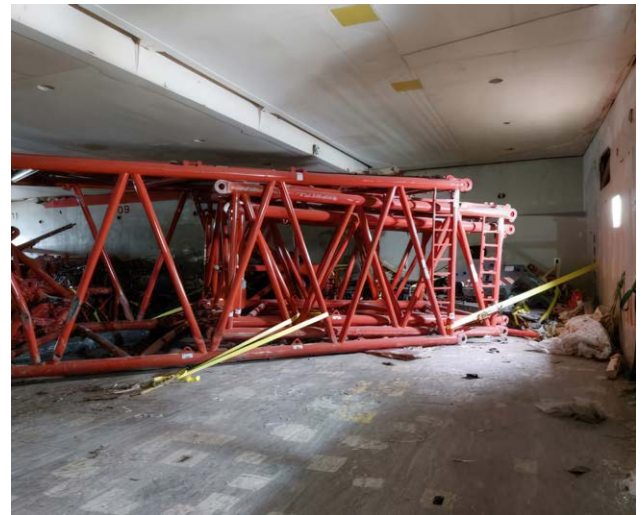
Het Nederlands gevlagde vrachtschip Happy Diamond kwam op weg naar Montreal, Canada, in zwaar weer terecht. De kapitein veranderde van koers richting land omdat hij merkte dat het land beschutting gaf. Het schip begon zwaar te rollen met hoge versnelling, waarna de kapitein de kop in de wind legde. Als gevolg hiervan raakte de lading van metalen frames in een van de ruimen los en begon te schuiven. Dit heeft schade in het ruim van het schip veroorzaakt. Bij aankomst in Montreal werd het schip geïnspecteerd.

▼ *Figuur 38: De lading die in het ruim was gaan schuiven.*
(Bron: BigLift Shipping)

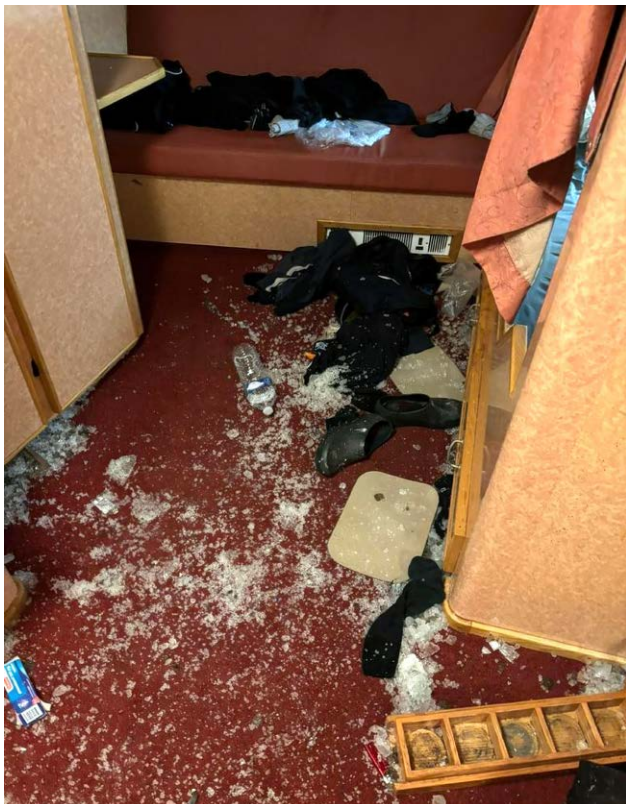
◀ *Figuur 39: Schade in de accommodatie van het schip.
(Bron: KW88 Pelikaan)*

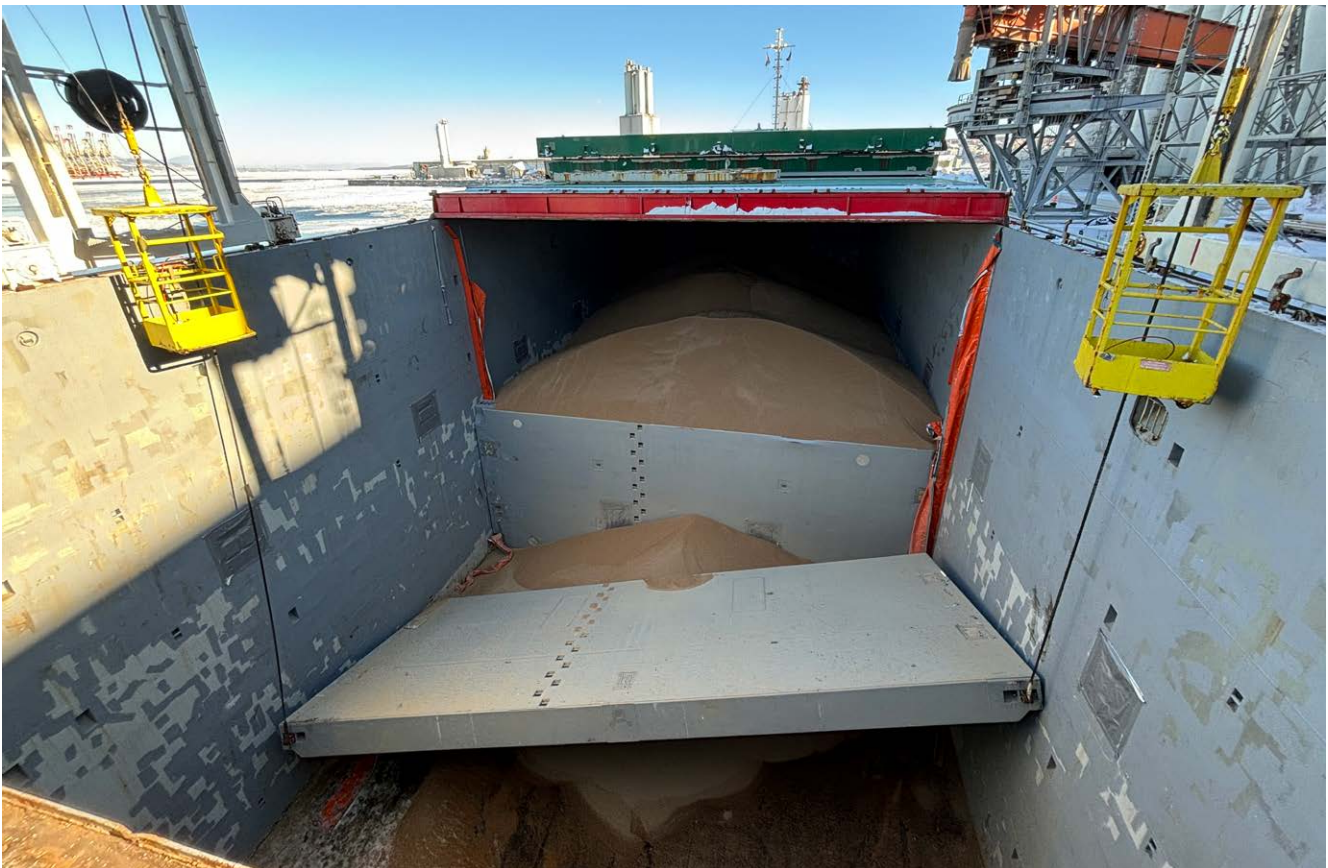
▼ *Figuur 40: Het schot dat naar beneden viel. (Bron: Wagenborg)*
