ONDERZOEKSRaad
VOOR VEILIGHEID

Rapportage Ongevallen Scheepvaart

juli 2024 – december 2024

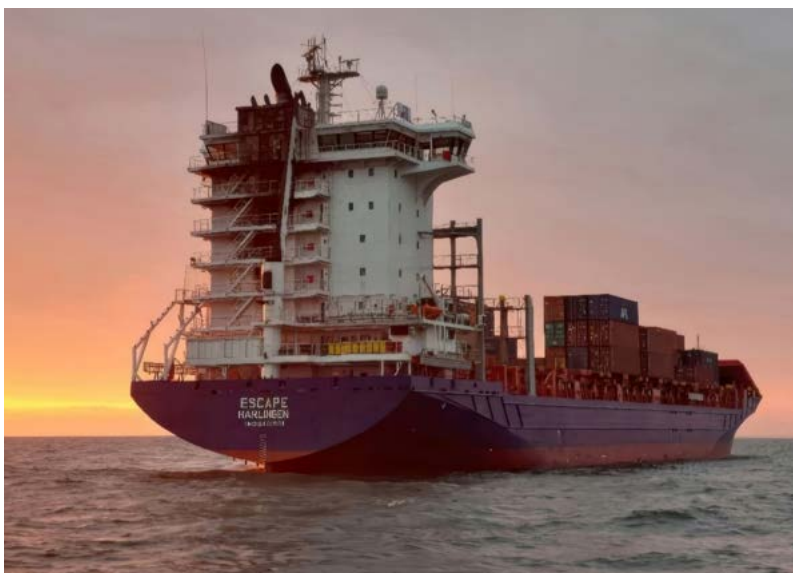
Bij het activeren van het machinekamer CO₂-systeem werd, om tijd te winnen, de procedure niet gevolgd. Het systeem werd geactiveerd zonder overleg en toestemming van de kapitein. De voltallige bemanning werd niet eerst verzameld om zeker te zijn dat iedereen aanwezig was.

◀ *Figuur 9: Escape. (Bron: Latvian Coast Guard)*

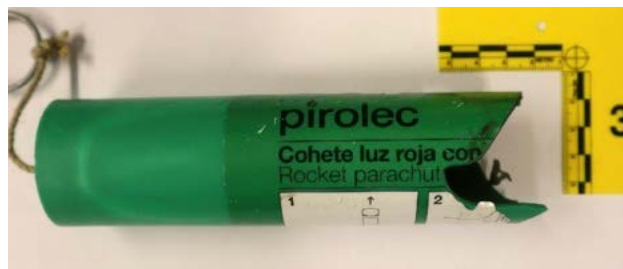
Uit de beschikbare onderzoeksinformatie is niet met zekerheid af te leiden wat de excessieve verbranding heeft veroorzaakt. Complicerend in het onderzoek was dat deze zeer ernstige afwijking zich pas bij het gebruik openbaarde. Wel heeft de Onderzoeksraad een aantal blinde vlekken in het productieproces geconstateerd.

▼ *Figuur 10: Veiliggestelde restanten van de geëxplodeerde flare. (Bron: Bontekoning)*

Voor de *flare* is een typegoedkeuring verleend. Een typegoedkeuring kan in de praktijk de verwachting wekken dat daardoor het veilig gebruik van een product wordt gegarandeerd, maar een typegoedkeuring geeft alleen aan dat het product voldoet aan een vastgestelde standaard. Interne procedures en de accreditatie door een *notified body* dragen bij aan de vergroting van productveiligheid, maar gelet op de gesignaleerde blinde vlekken, kunnen er echter onopgemerkte afwijkingen mogelijk zijn.

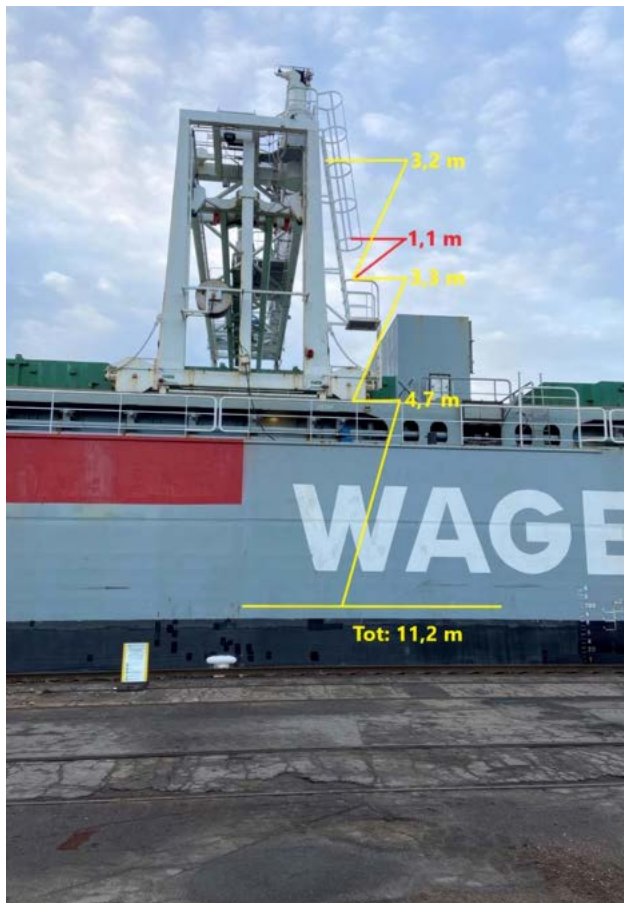
◀ *Figuur 11: De figuur laat zien hoe de persoon op de kade viel. Gele lijnen en cijfers geven de hoogtes aan van de verschillende fases van de val. Rode cijfers en lijnen markeren de opening tussen de beschermkooi van de ladder en de reling op het smalle platform. De foto is bij een andere gelegenheid genomen toen het schip een andere diepgang had. De onderste gele horizontale lijn geeft de hoogte van de kade aan, ten tijde van het ongeval. (Bron: Statens Haverikommision)*

werkte tijdens dit onderzoek met de Zweden samen. Uit het rapport blijkt dat er tekortkomingen waren in de valbeveiligingsvoorzieningen op de luikenkraan. Het bovenste deel van de ladder was uitgerust met een beschermkooi, die lijkt te hebben gewerkt zoals bedoeld. Het platform onder de ladder was echter te klein en had geen omringende bescherming die hoog genoeg was om het vallende bemanningslid op te vangen. Op het moment van het ongeval droeg de persoon verschillende lagen kleding en een helm met een kinband. De kleding en persoonlijke beschermingsmiddelen hebben de gevolgen waarschijnlijk beperkt.

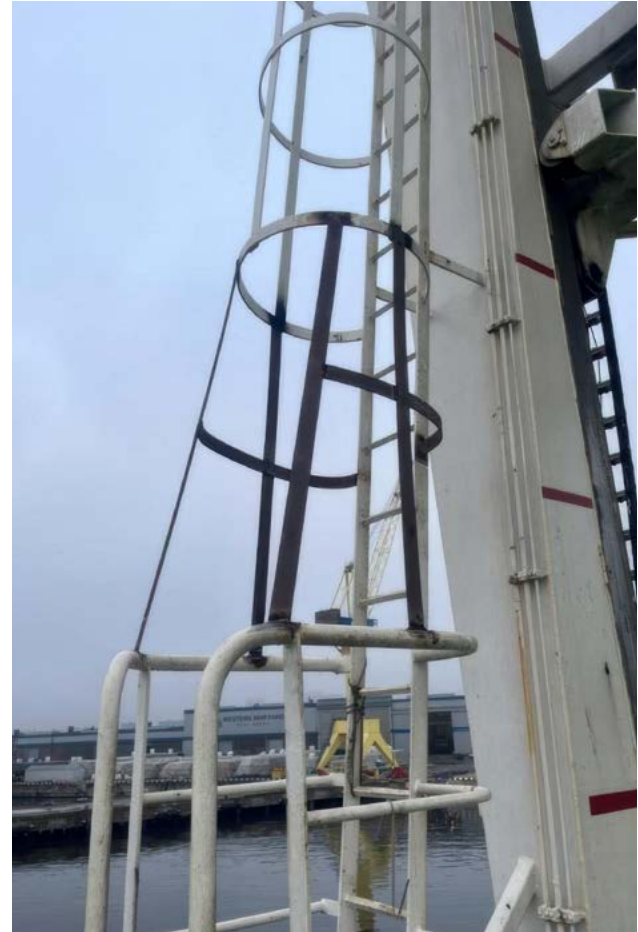
▼ *Figuur 12: De figuur laat zien welke extra bescherming van het ongeval is toegevoegd tussen de reling van het platform en de beschermkooi van de ladders. (Bron: Wagenborg Shipping)*

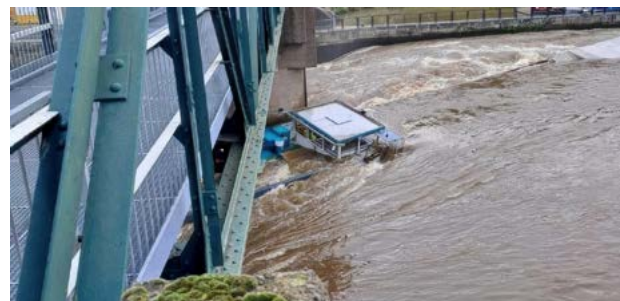
▼ *Figuur 15: Humadivi onder de stuw bij Borgharen. (Bron: RWS).*

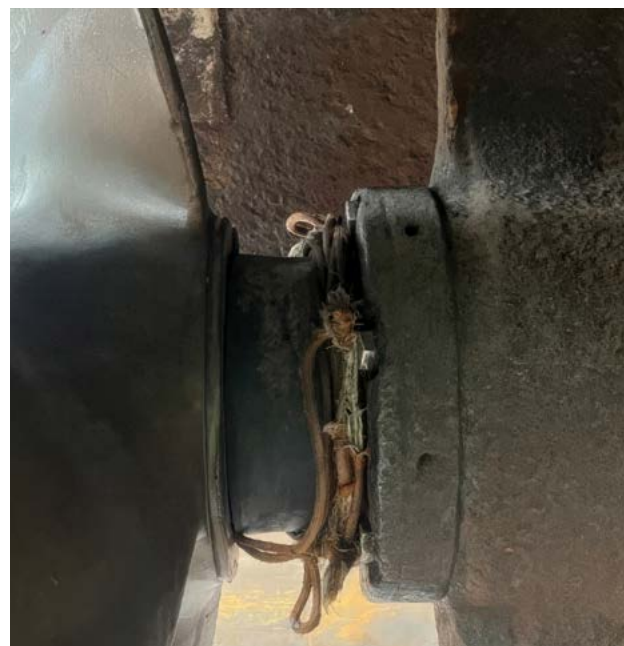
▼ *Figuur 16: Tros in de schroef Humadivi.*

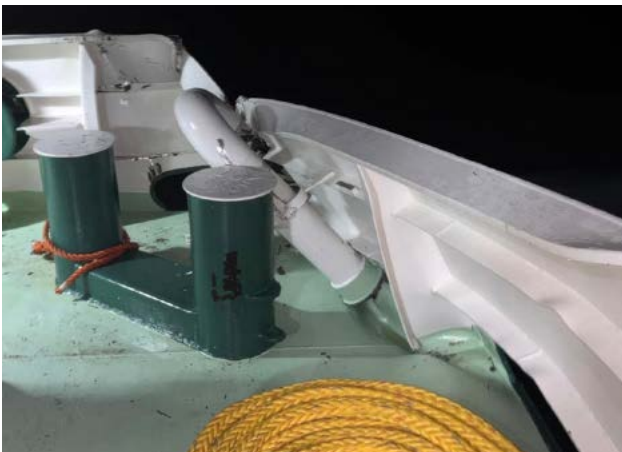
▼ *Figuur 17: De schade aan het achterschip van de Amadeus Saffier. (Bron: De Bock Maritiem)*

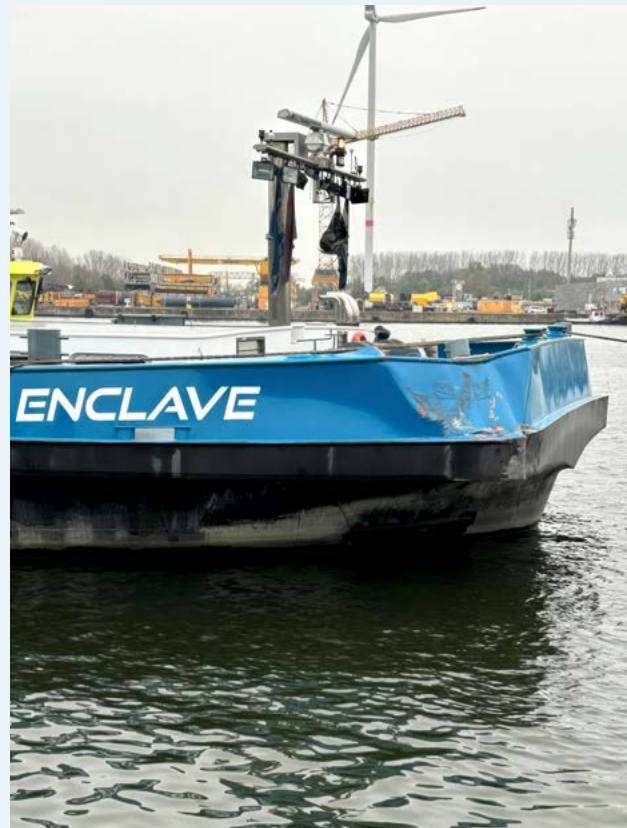
De twee binnenvaartschepen Blue Marjan (Nederlandse vlag) en Enclave (Belgische vlag) kwamen in de ochtend met elkaar in aanvaring op het kanaal Gent-Terneuzen. De schepen lagen kop aan kop, en raakten elkaar bij het wegvaren. Als gevolg van de aanvaring liep de Blue Marjan een gat boven de waterlijn op. De Enclave liep schade op aan de stuurboord zijde van de boeg.

- ▶ *Figuur 19: Schade aan de droge lading tanker Enclave. (Bron: VT Group)*

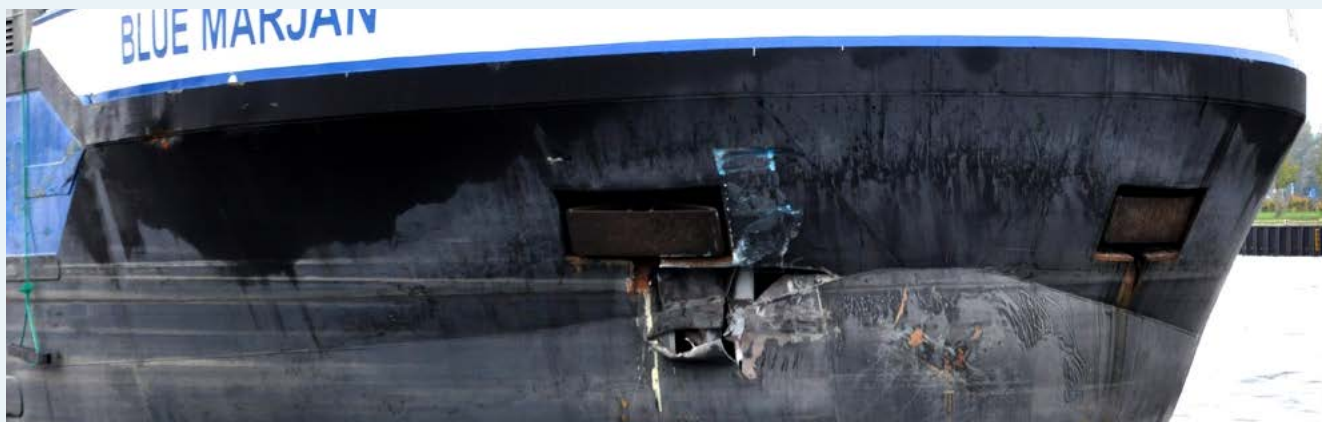
- ▼ *Figuur 20: Schade aan de Blue Marjan. (Bron: Adri v.d. Wege)*

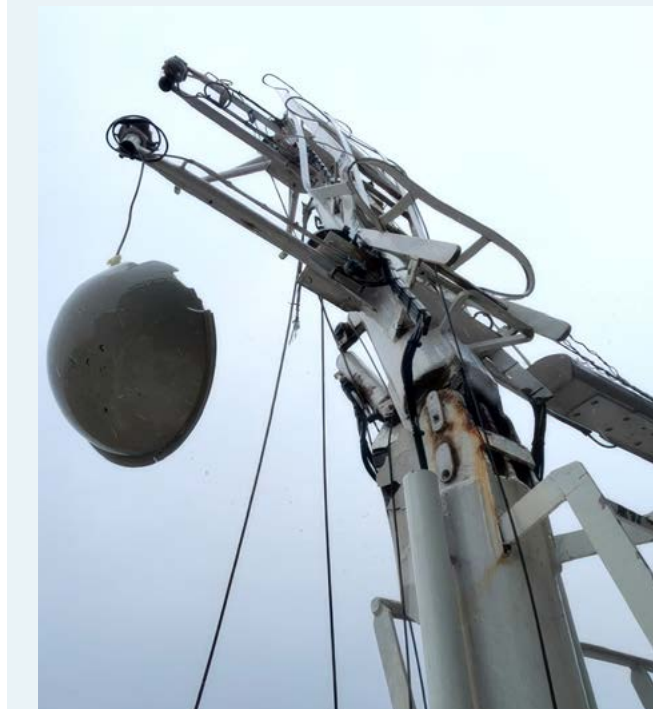
▼ *Figuur 26: Schade aan achtermast Eikborg. (bron: Wagenborg)*

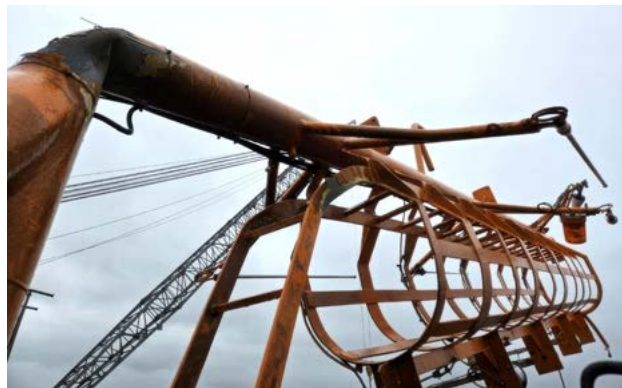
De Nederlandse sleepboot Eems Warrior kwam op de Oude Maas om 06.53 uur in aanvaring met de Botlekbrug. Als reactie op deze aanvaring werd de snelheid van het schip verminderd. Desondanks kon om 07.00 uur een tweede lichte aanvaring met de Oude Spijkenissebrug niet worden voorkomen. De mast van de sleepboot raakte hierbij zwaar beschadigd. Beide bruggen liepen lichte schade op. Onderzoek door de rederij wees uit dat de noodzakelijke hoogte van de bruggen niet was meegenomen in de reisvoorbereiding, mogelijk omdat het schip eerder zonder problemen onder deze bruggen door was gepasseerd. Daarnaast werd duidelijk dat de nautische publicaties niet waren geïnstalleerd en dat er ook geen gedrukte exemplaren aan boord aanwezig waren. Na inspectie kon de sleepboot doorvaren naar een scheepswerf voor herstel. Er was geen sprake van letsel.

▲ *Figuur 29: Schade aan de mast van de Eems Warrior. (Bron: Amasus Shipping)*

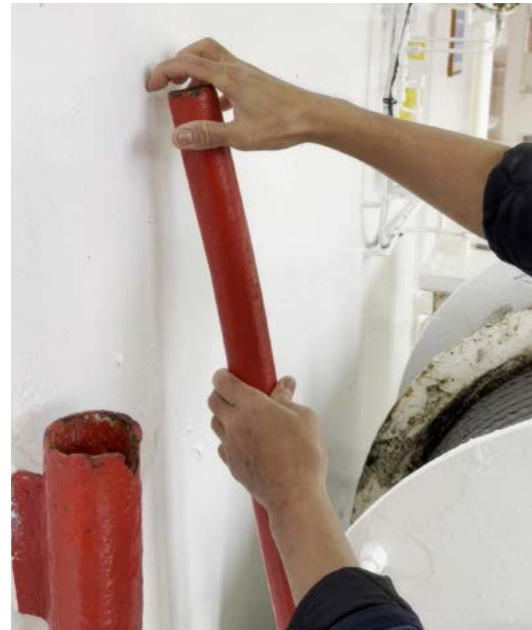
▲ *Figuur 32: Simulatie van het bedienen van de lier. Tijdens het ongeval droeg het bemanningslid wel handschoenen. (Bron: HAL)*

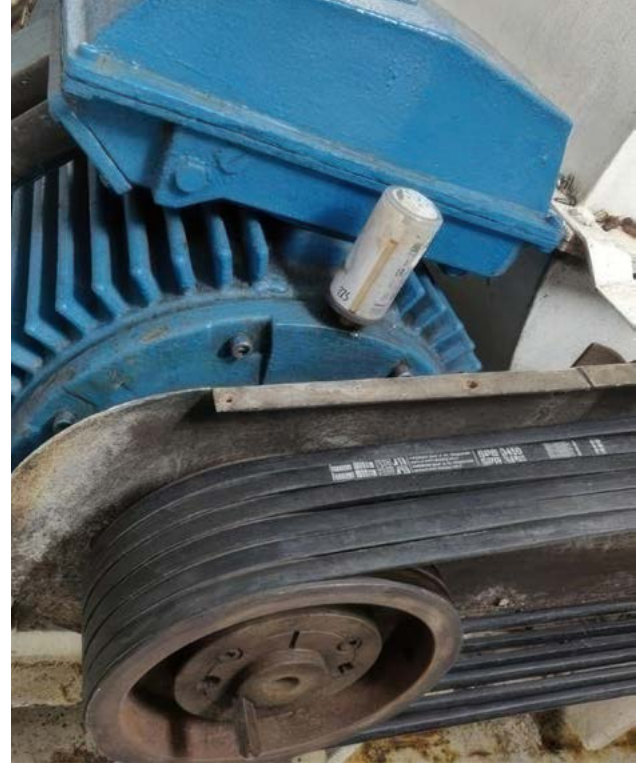
► *Figuur 38: De betreffende ventilator riemen (V-snaren).*
(Bron: HAL)

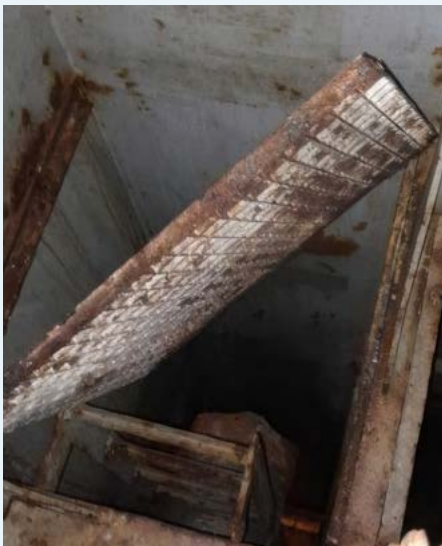
▼ *Figuur 41: Situatie na de val*

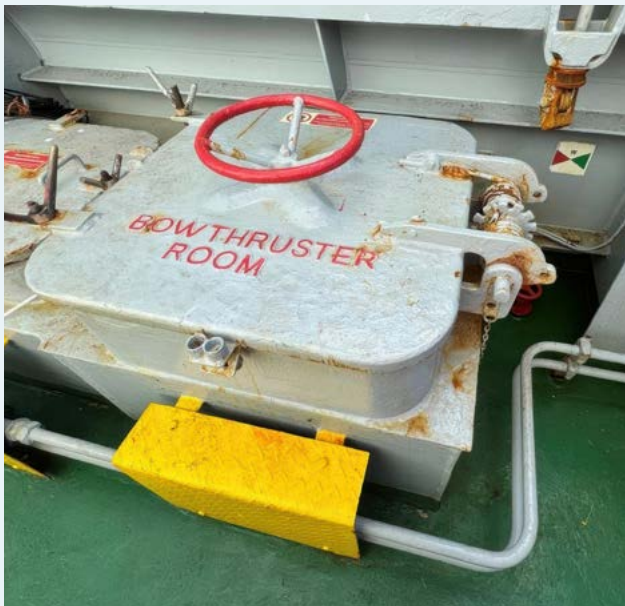
▼ *Figuur 42: Luik van de bowthruster room. (Bron: Wagenborg)*

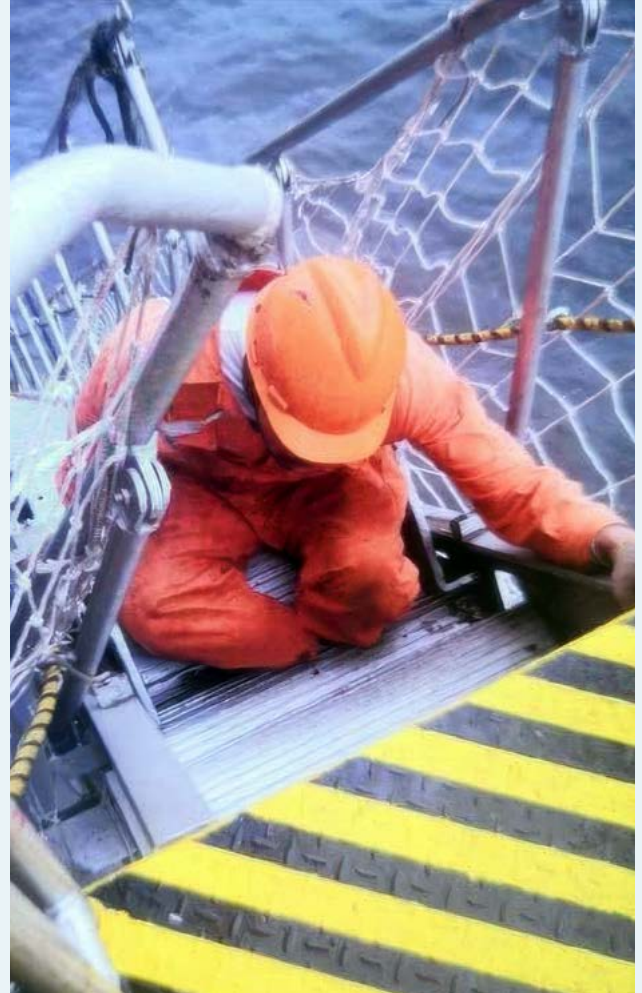
Aan boord van de bulkcarrier Alma, varende onder de vlag van de Marshall Islands, raakte de bootsman ernstig gewond. Het schip lag in de Mercuriushaven in Amsterdam toen de bootsman door een matroos werd gewezen op een mankement aan de valreep. In een poging de schade te repareren kwam hij met beide benen vast te zitten tussen delen van de valreep. Hierdoor brak hij beide benen. Hij werd naar het ziekenhuis gebracht voor behandeling en kon daarna thuis herstellen.

▲ *Figuur 43: Simulatie ongeval op valreep aan boord van de Alma. (Bron: Blue Planet Shipping)*

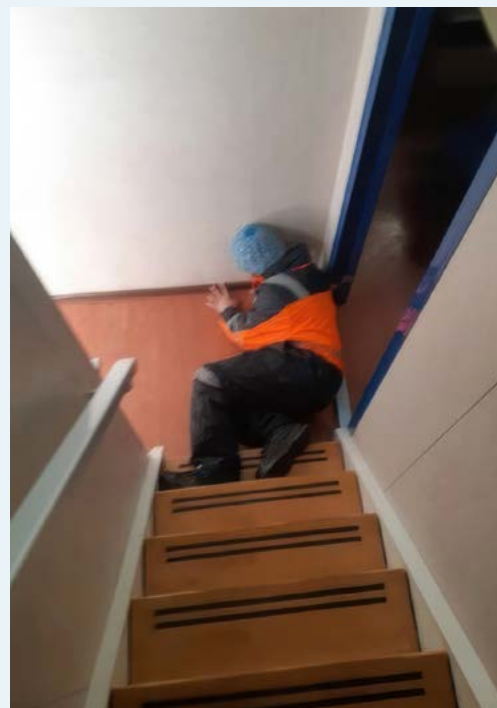
het slachtoffer per helikopter naar een ziekenhuis. Daar werd vastgesteld dat het slachtoffer verschillende botbreuken in het gezicht had opgelopen. Bij inspectie van de omgeving door de bemanning werd geen aanwijzing gevonden voor loszittende treden of andere gebreken aan de trap. Alle treden waren voorzien van antislipmateriaal. Het slachtoffer wist zich niet te herinneren wat er gebeurd was. De strepen op de muur doen vermoeden dat hij is uitgegleden.

▼ **Figuur 44:** Reconstructie van de locatie van het slachtoffer na de val. (Bron: Kroezen-Ship Support).

▼ **Figuur 45:** Reconstructie van de locatie van het slachtoffer na de val. (Bron: Kroezen-Ship Support).

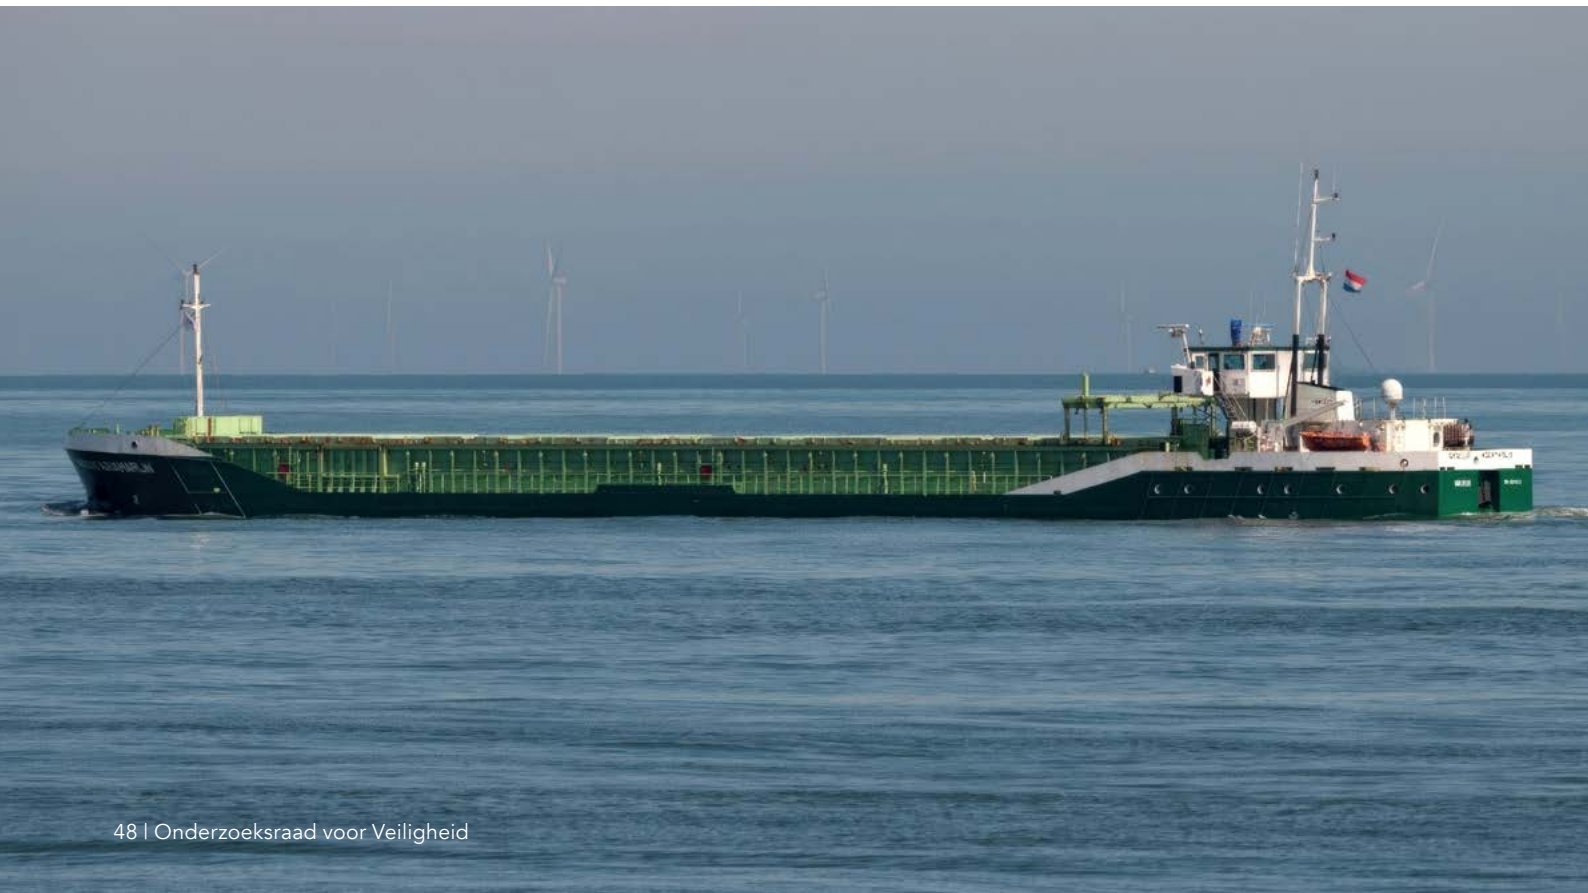
Het Nederlandse vrachtschip Rhoon C verloor onderweg zijn roer op de Ulvangen ter hoogte van Sandnessjøen. Het schip kon niet op eigen kracht verder varen of manoeuvreren en werd daarom onder begeleiding van een sleepboot naar Nesna in Noorwegen gebracht. Tijdens het dokken werd een gebroken roerkoning geconstateerd.

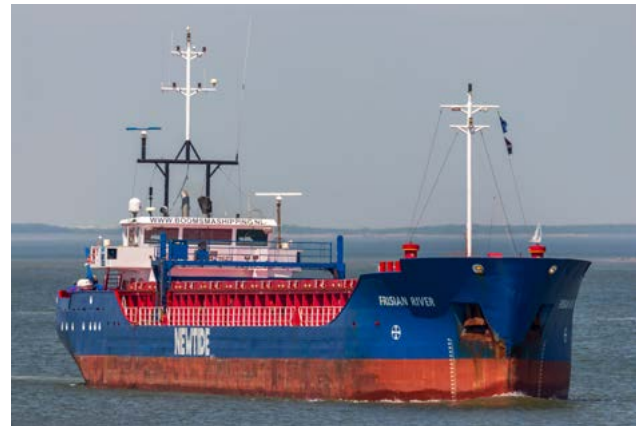
Het Nederlandse vrachtschip Frisian River liep schade aan de schroef op tijdens een reis over de Nederlandse binnenwateren tussen Roermond en Rotterdam. Bij aankomst in Rotterdam werd geconstateerd dat wanneer het schip gebruik maakte van de schroef, deze circa één liter olie per uur verloor. Het schip is vanwege de olie lekkage bij de schroef met sleepboothulp verhaald naar een scheepswerf in Dordrecht.

▲ *Figuur 55: Frisian River. (Bron: Marco Schoone)*
