ONDERZOEKRAAD  
VOOR VEILIGHEID

# Explosies MSPO2 Shell Moerdijk

3 juni 2014

*Den Haag, juli 2015*

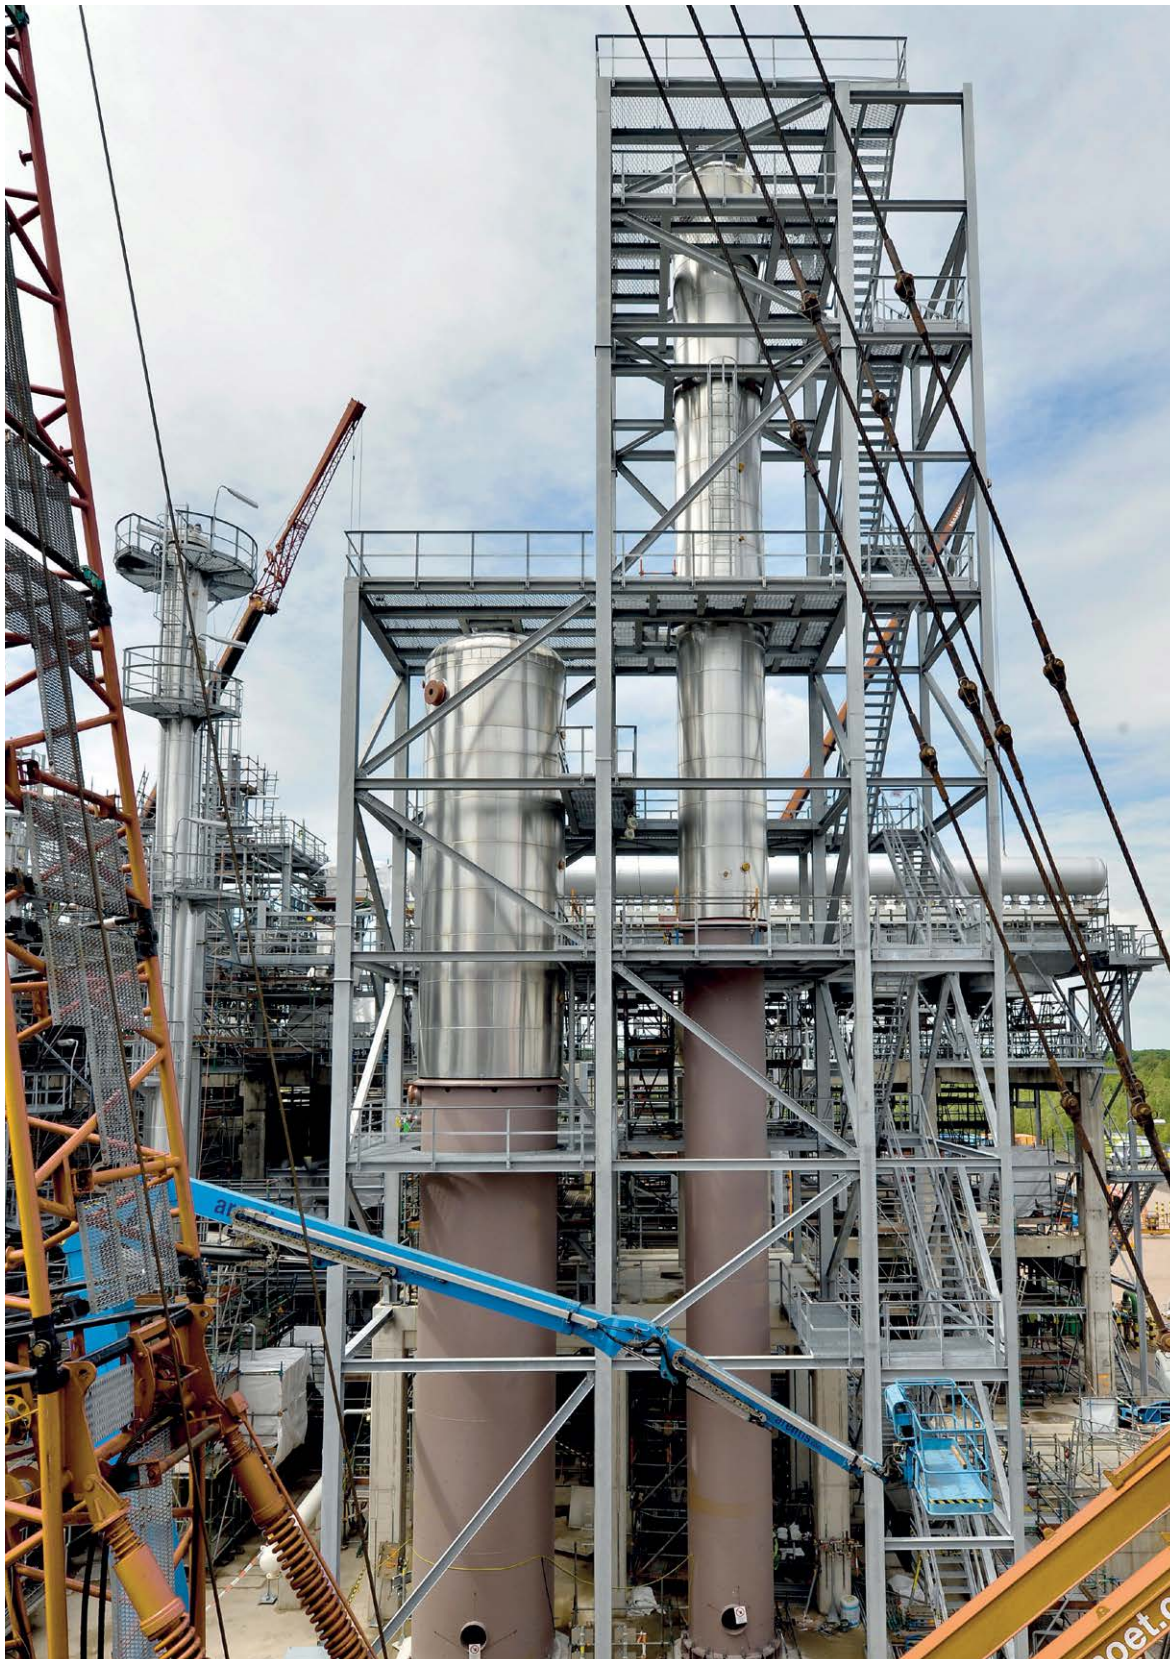
Figuur 2.4: Unit 4800 voor de explosie. (Bron: Shell Foto)

De MSPO2-fabriek bestaat uit een aantal units. De explosies hebben plaatsgevonden in de hydrogeneringsunit. Dat is unit 4800 van de MSPO2-fabriek.

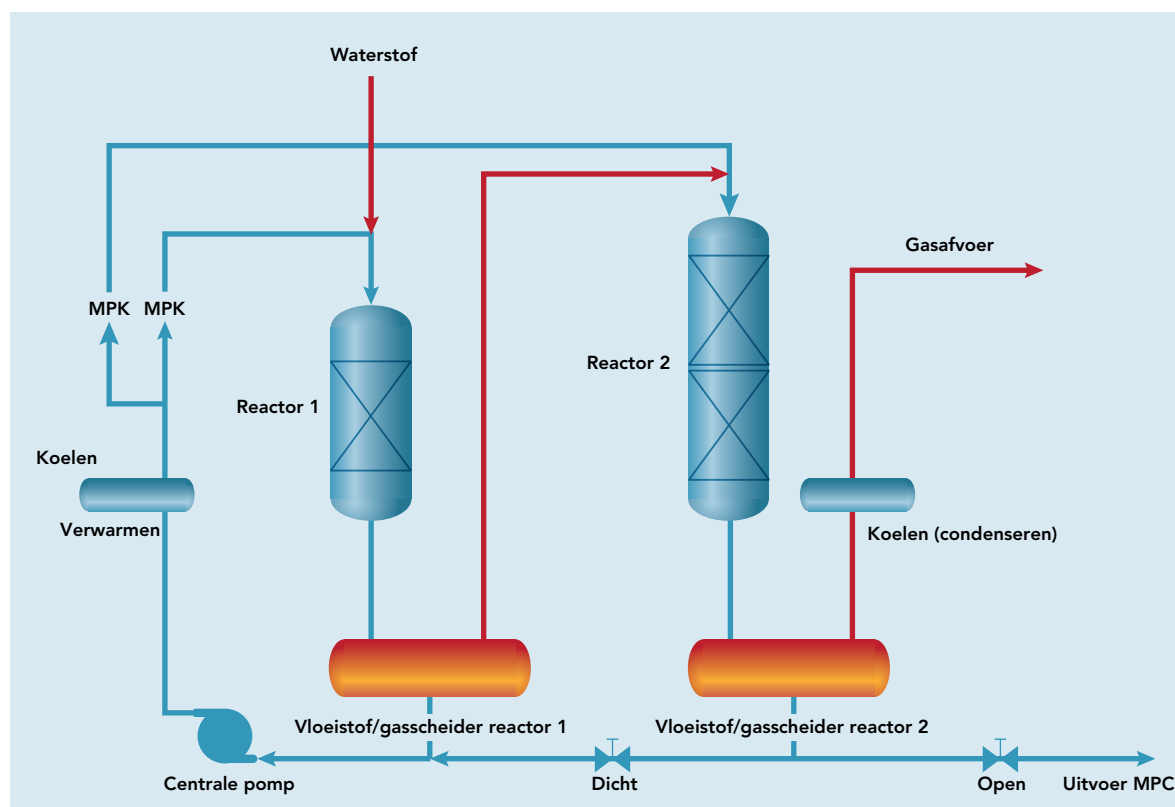
Figuur 2.6: Unit 4800 bij 'normale productie'.

De unit 4800 bestaat globaal uit twee reactoren, twee scheidingsvaten, een gecombineerde installatie waarmee een vloeistof verwarmd of gekoeld kan worden en een installatie om de gasstroom te condenseren. De verschillende installatieonderdelen van de unit 4800 zijn aan elkaar gekoppeld via leidingwerk en één centrale pomp (zie ook figuur 2.6).

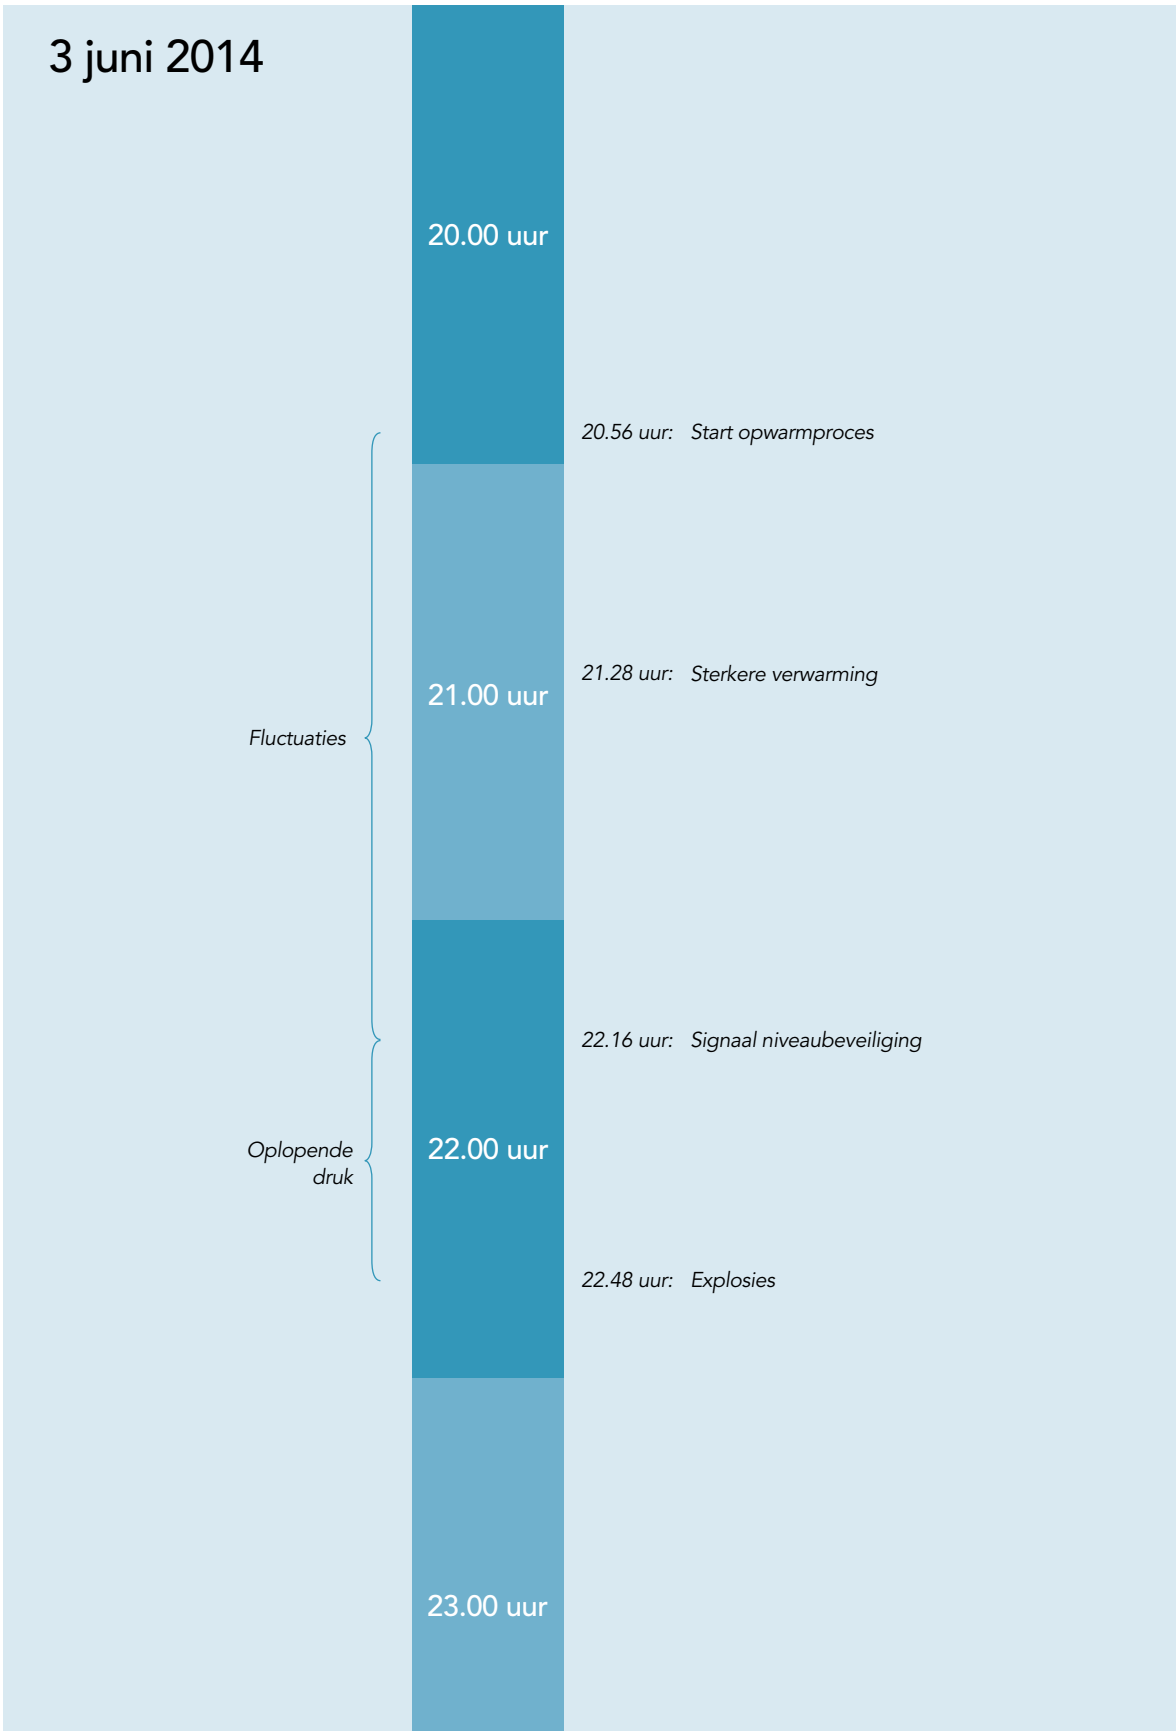
Figuur 2.9: Tijdlijn voorval.

's Avonds op 3 juni 2014 omstreeks 20.15 uur begon de paneloperator met het circuleren van ethylbenzeen door de unit. Toen de ethylbenzeenstroom door de unit circa drie kwartier stabiel was (zie de paarse markering in figuur 2.10), besloot de paneloperator om om 20.56 uur te starten met het opwarmen van de unit. Vanaf dat moment ontstond er een wisselend niveau van ethylbenzeen in de scheidingsvaten<sup>22</sup> en van de ethylbenzeenstroom richting de tweede reactor (zie de paarse lijn in figuur 2.10, vanaf 21.00 uur).<sup>23</sup>

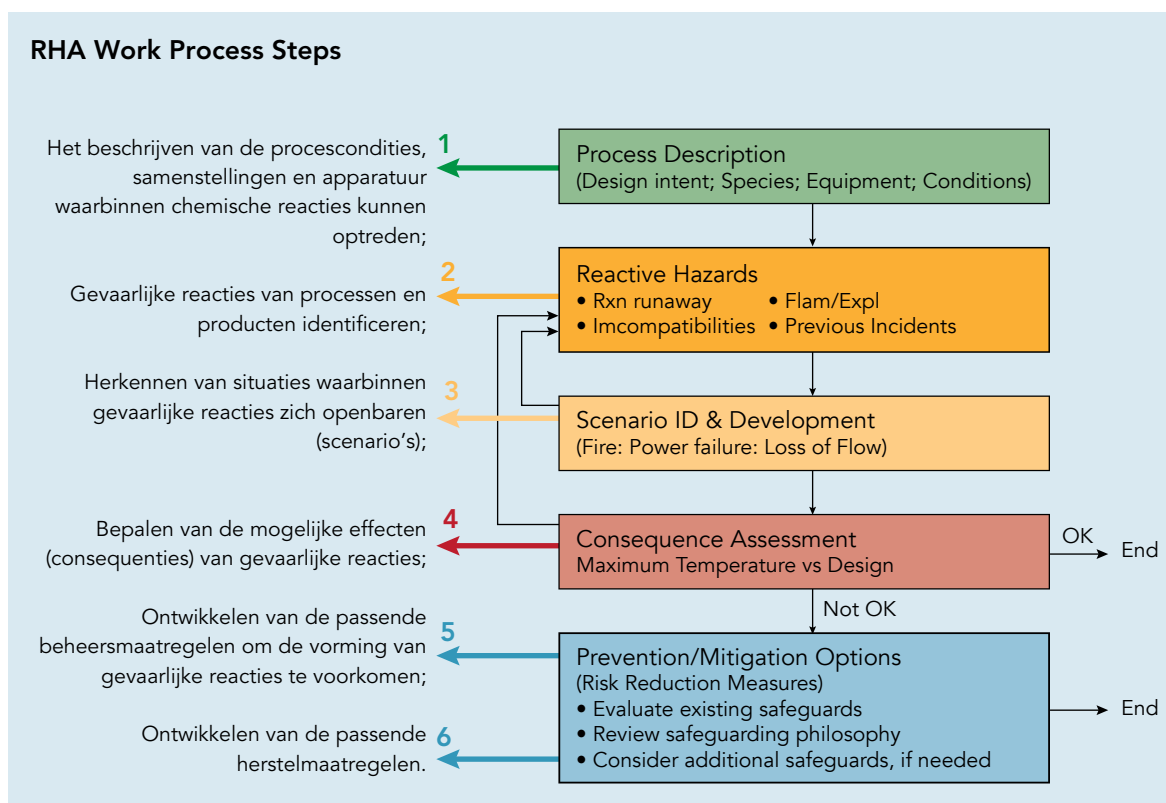
Figuur B4.8: Reactive Hazard Assessment. (Bron: Shell Moerdijk)

Tijdens die RHA-studie ging de aandacht vooral uit naar de reductiefase van de katalysator met behulp van waterstof. De vraag of ethylbenzeen kan reageren met de katalysator, werd tijdens de uitvoering van de RHA niet opnieuw beschouwd en mogelijk daarom niet beantwoord. Dit ondanks dat uit rubriek 10 van het veiligheidsinformatieblad (ViB)<sup>177</sup> van ethylbenzeen blijkt dat ethylbenzeen heftig reageert met sterke oxidatiemiddelen (zie figuur B4.9).

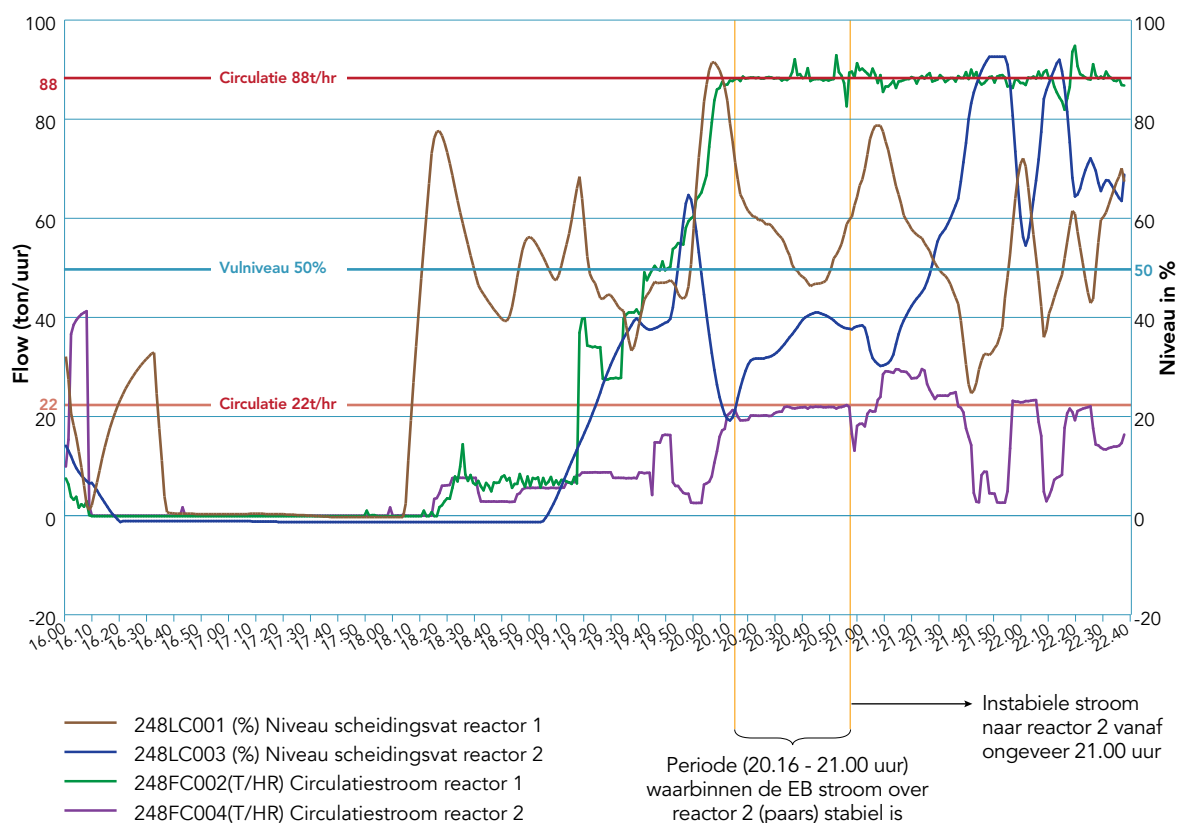
Figuur B6.4: Grafiek met ethylbenzeenstroom en niveau in de scheidingsvaten.

Het kritieke punt tijdens de circulatie was gericht op het voorkomen van het ongewild en onbedoeld stoppen van de centrale pomp. Zichtbaar in figuur B6.4 is het fluctuerend niveau (bruine en blauwe lijn) en de instabiele stroom naar de tweede reactor (paars) en stabiele stroom naar de eerste reactor (groene lijn).

Tijdens het opwarmen is uitval van de centrale pomp een zeer ongewenste situatie. Dan kan de warmte die vrijkomt door de exotherme reactie (koeling), namelijk niet meer worden afgevoerd. Dit is dan ook een onderschat punt van dit ontwerp. In Nanhai (zie bijlage 4) kwam dit tot uiting tijdens uitval van de centrale pomp. Op de avond van 3 juni 2014 werd de centrale pomp, ondanks de instabiele stroom naar de tweede reactor, niet afgeschakeld en is tot aan de explosie blijven circuleren.

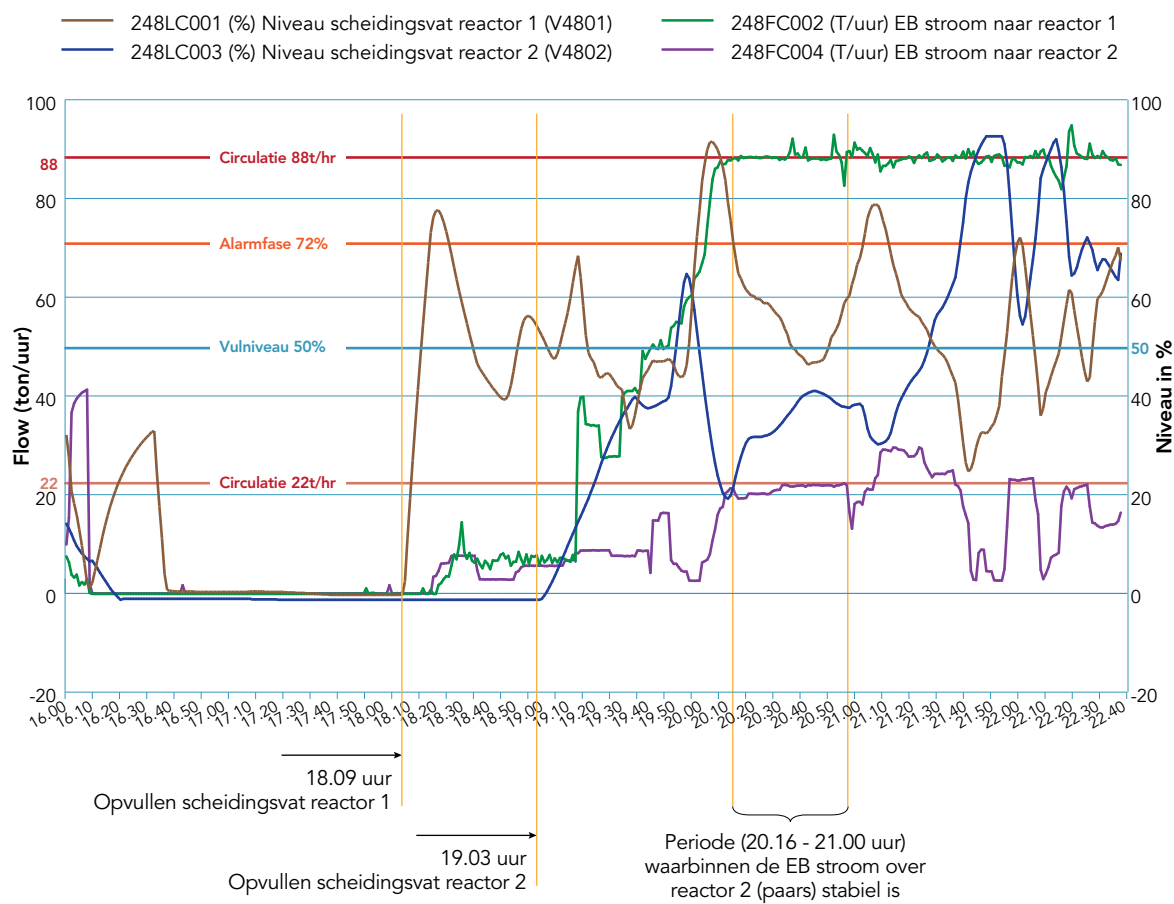
Figuur B6.6: Vullen van de scheidingsvaten.

In de grafiek is te zien dat het scheidingsvat van de eerste reactor tot boven de alarmgrens van 72 procent gevuld wordt, terwijl de opdracht tot 50 procent vullen luidt. Een stabielniveausituatie werd in de beide scheidingsvaten niet bereikt. De circulatie is ingezet, omdat variatie van het niveau van de vaten rondom het 50 procentniveau een integraal onderdeel is van het starten van (circulatie)stroming. Er is een korte periode waarin sprake is van een stabiele circulatiestroom naar de beide reactoren, maar het niveau is niet stabiel.

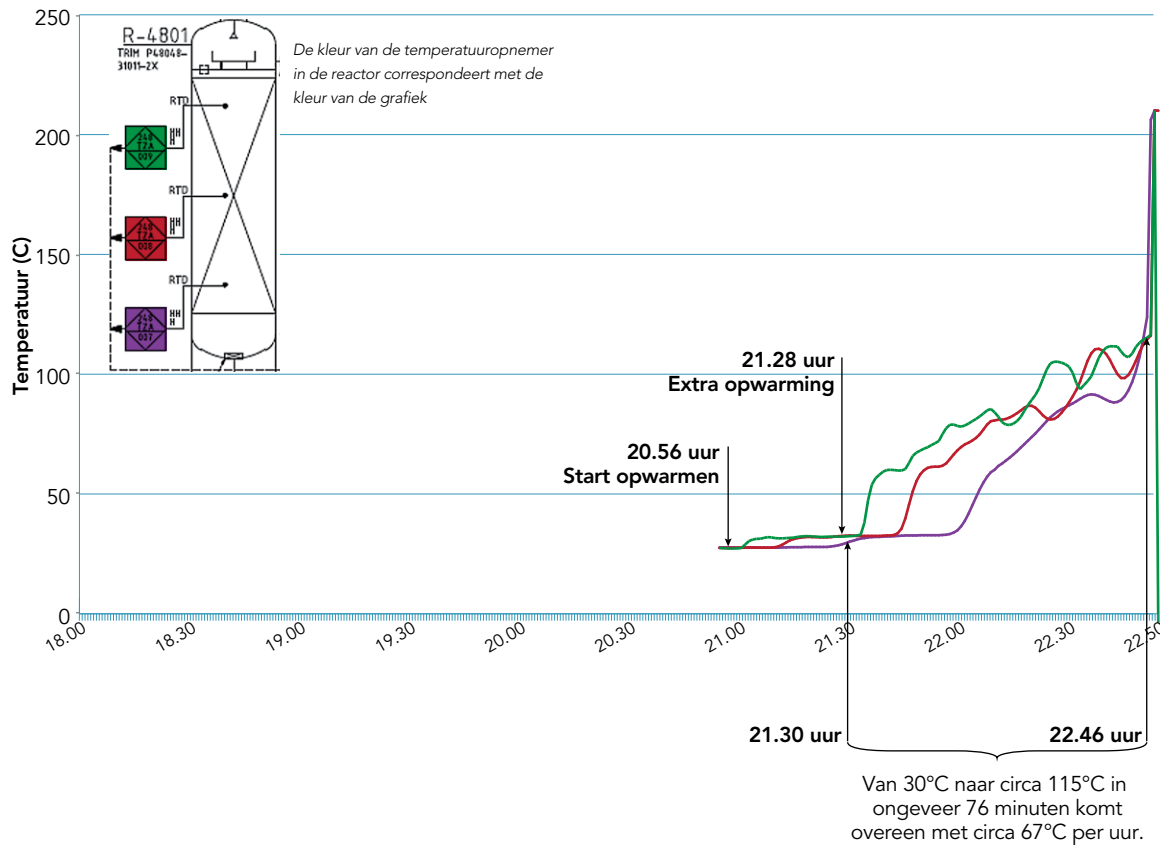
Figuur B6.8: Temperatuurverloop reactor 1 tijdens opstart in 2014.

Het opwarmen in 2014 verliep anders. Aangezien de opwarmsnelheid niet in de WOL was opgenomen, hebben de operators op basis van ervaring voor een opwarmsnelheid van 50°C per uur gekozen. In de praktijk bleek de opwarming sneller te verlopen dan aanvankelijk was afgesproken. Vermoedelijk is dit onopgemerkt gebleven.

In figuur B6.8 ziet u het verloop van de temperatuur in de eerste reactor. De grafiek is vergelijkbaar met wat de paneloperator in de controlekamer op 3 juni 2014 kon zien.

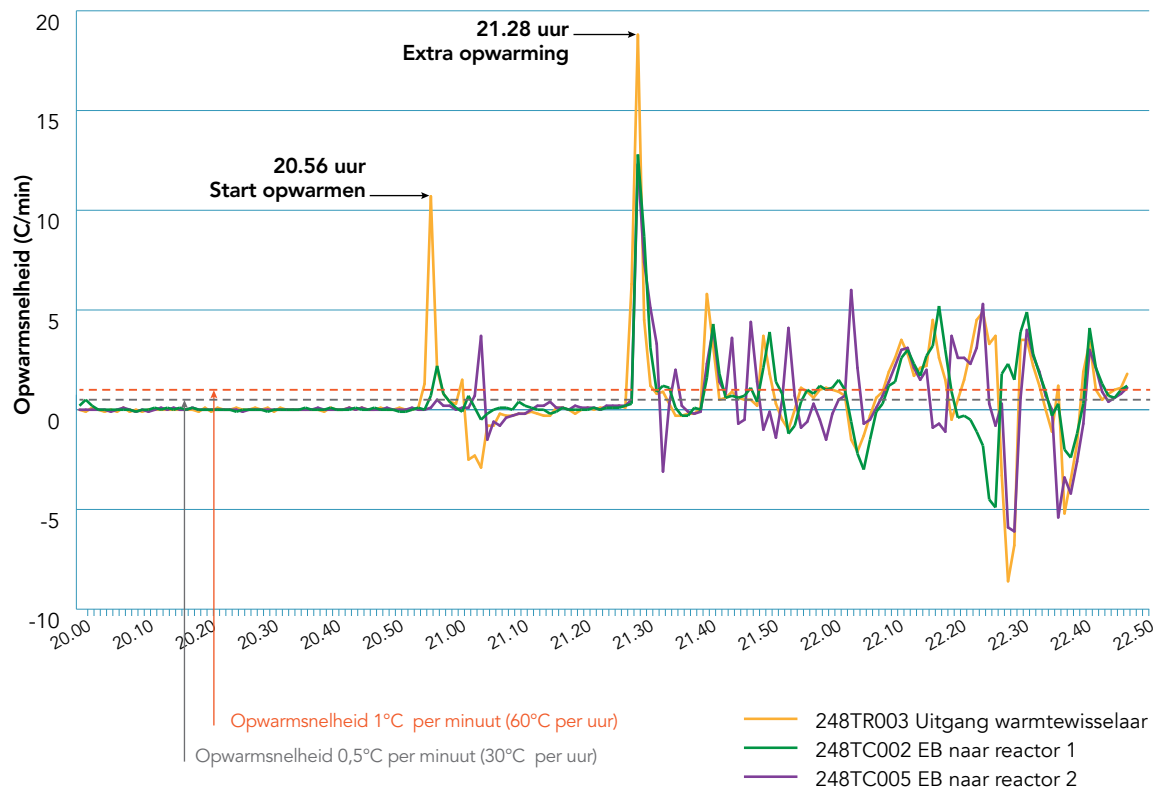
Figuur B6.9: Opwarmingsnelheid van reactor 1 en reactor 2.

Deze grafiek geeft (achteraf) een indruk van de actuele opwarmingsnelheid. Dit gegeven was voor de paneloperator niet zichtbaar. Achteraf blijkt dat de opwarmingsnelheid na het voor de eerste keer openen van de stoomafsluiter (rond 21.00 uur) al voldoende was om de ethylbenzeen met 30°C per uur te verhogen. De ethylbenzeen circulatiestroom naar de tweede reactor fluctueerde, nadat de stoomafsluiter voor het eerst werd geopend. Het verder openen van de stoomafsluiter (rond 21.30 uur) heeft, in combinatie met de handregeling voor de temperatuur voor meer verstoringen in het proces gezorgd.

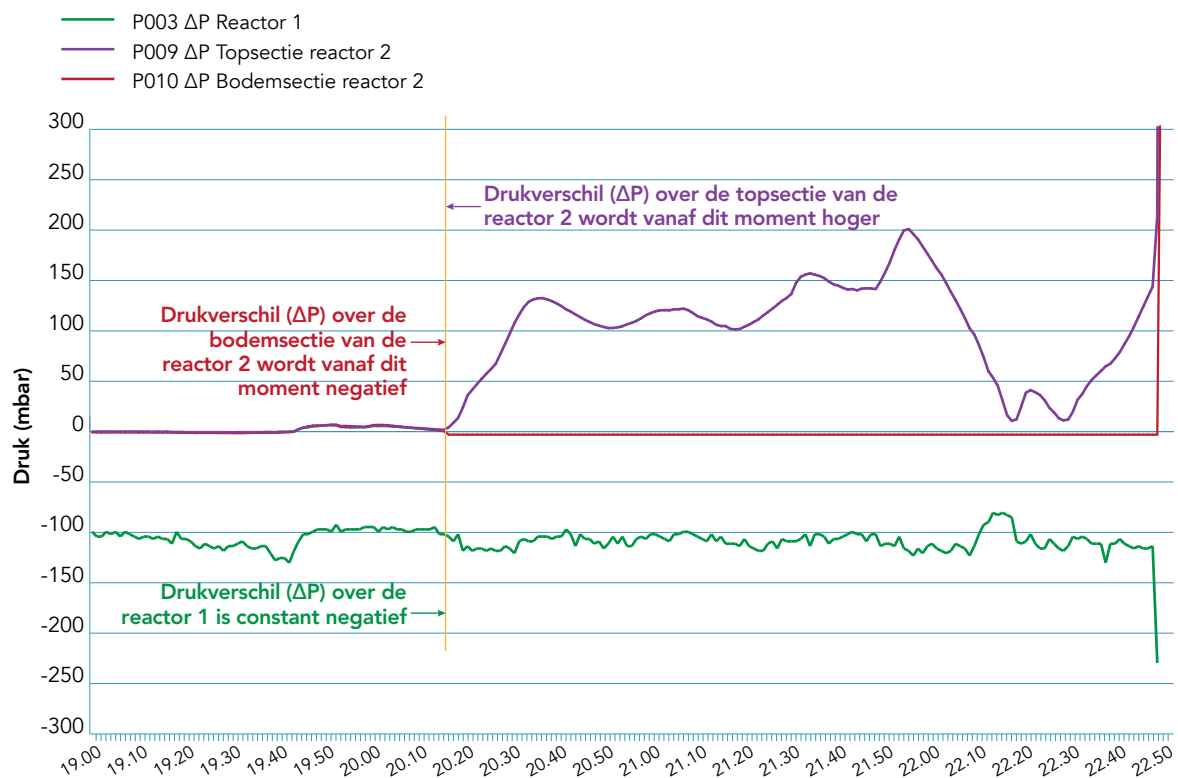
Figuur B6.12: Drukverschil van reactor 1 en reactor 2.

Op 3 juni 2014 meten de drie drukverschilmetingen (P003, P009 en P010) verschillende drukverschillen. Dit is weergegeven in figuur B6.12.

Omstreeks 20.16 uur wordt het drukverschil over het bovenste deel van de tweede reactor snel positiever en het drukverschil over het onderste deel van de tweede reactor wordt op dat moment negatief. Dit kan duiden op een obstructie of een verandering in de stroming door de reactor. Het drukverschil over de eerste reactor is vrijwel continu negatief. Hieruit kon opgemaakt worden dat de druk op de vloeistof-gasscheider van de eerste reactor (uitlaatdruk) hoger was dan de druk in de bovenkant (top) van de reactor (toevoerdruk). Dit was mogelijk het gevolg van:

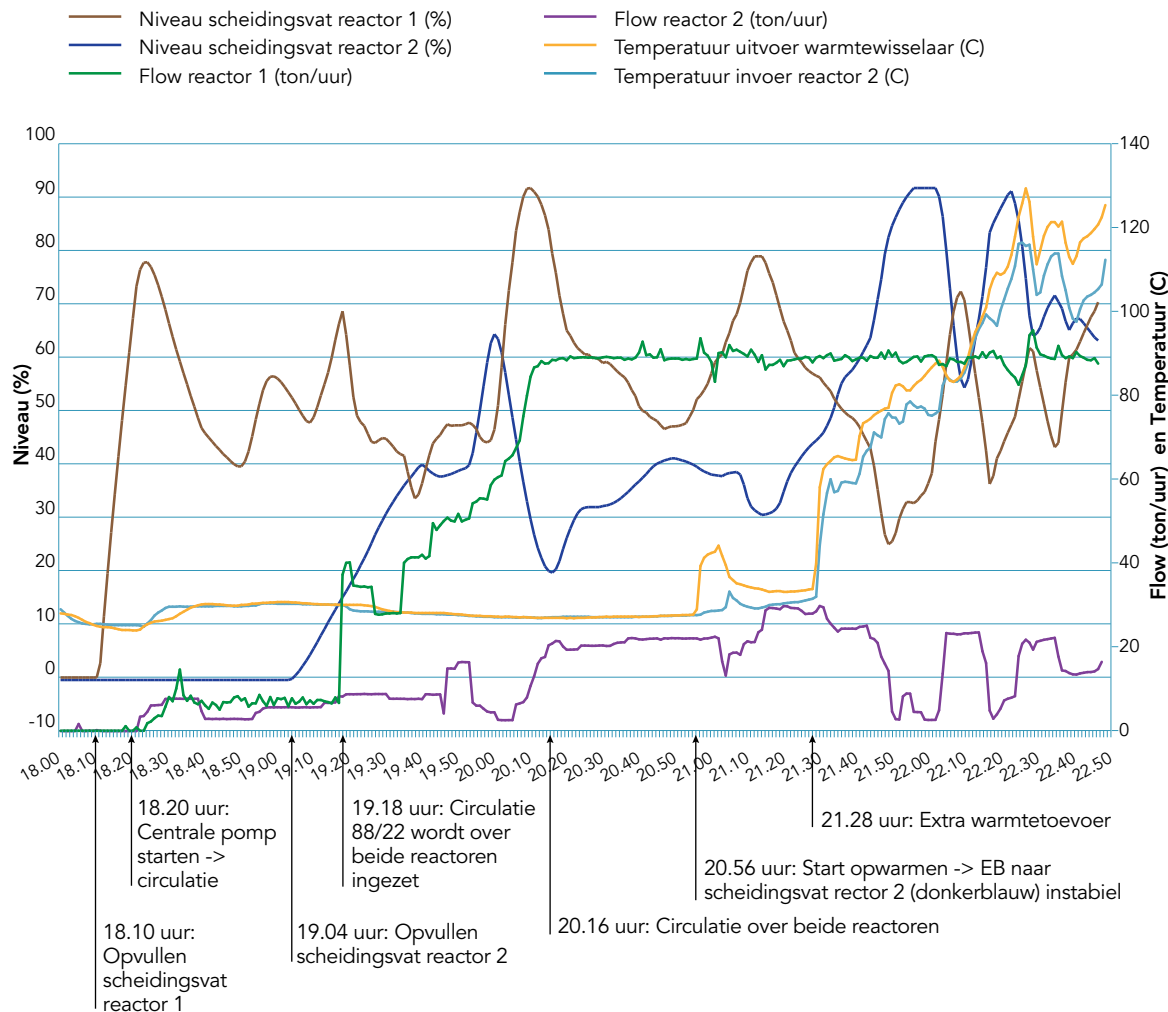
Figuur B6.13: Totaalbeeld van meetwaarden van flow/temperatuur van de ethylbenzeenstroom en niveaus in de scheidingsvaten.

Als nu een stabiele situatie is bereikt, dan is de unit gereed om de circulatie volgens de verhouding 88 ton per uur over de eerste reactor en 22 ton per uur over de tweede reactor in te zetten. In figuur B6.13 ziet u dat de beide scheidingsvaten kort achter elkaar werden gevuld. Tussendoor werd met behulp van de centrale pomp de ethylbenzeen in circulatie gebracht in de verhouding 88 en 22 ton per uur. Rond 21.00 uur werd de opwarming gestart, terwijl nog geen sprake was van een stabiele situatie. Een adequate benutting werd daarom niet bereikt.

Aangezien de centrale pomp een grote pompcapaciteit heeft ten opzichte van de inhoud van de scheidingsvaten, moet gewerkt worden met sterk geknepen afsluiters en kleppen. Shell was hiervan op de hoogte, maar heeft hier verder niet meer in voorzien. Bovendien geeft de werkontleding geen concrete aanwijzingen hoe het vullen en in circulatie brengen tot stand moet komen. De enige duidelijke aanwijzing was dat de centrale pomp niet 'droog' mocht draaien, omdat deze anders kapot zou gaan. De ontwerpgegevens en systeemconfiguratie van de procesregelingen voorzien niet in deze bedrijfsfase. Ook de opstartprocedure van de unit 4800 voorzag niet in deze fase.

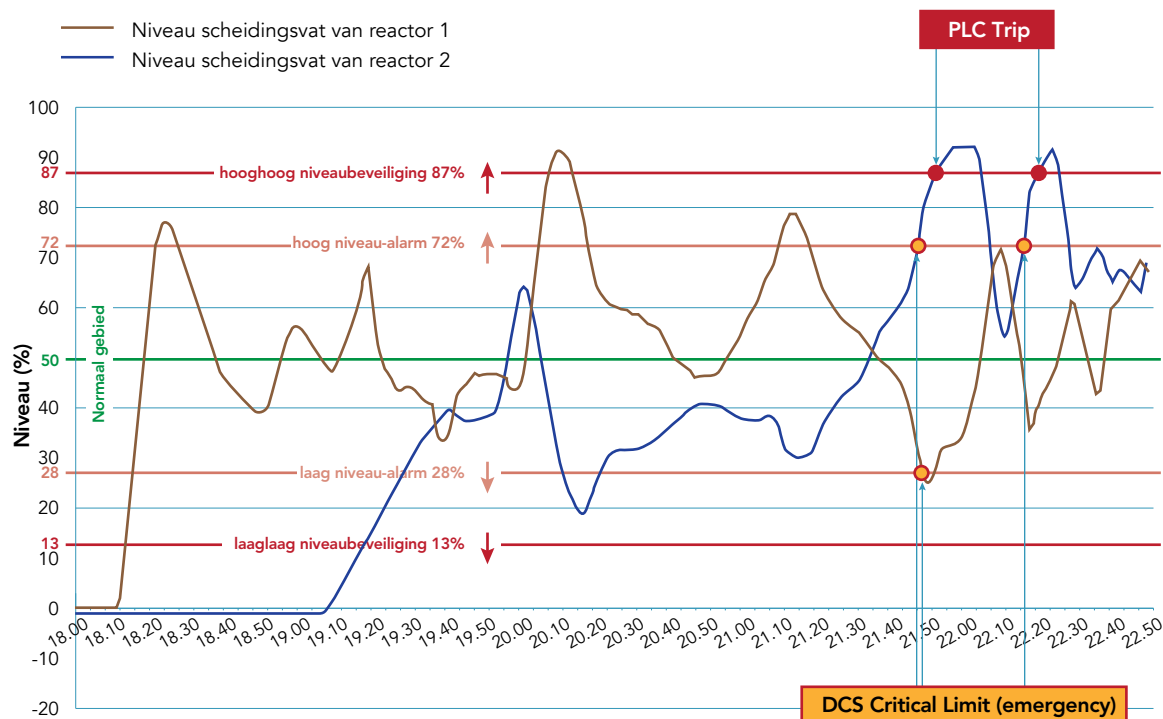
Figuur B6.15: Niveau in de scheidingsvaten.

Ter illustratie is figuur B6.15 opgenomen. Uit dit figuur valt op te maken dat op de avond van 3 juni 2014 zich diverse mogelijkheden voordeden waar adequate actie werd vereist. In twee situaties greep het beveiligingssysteem (PLC trip) in. Dit zijn de situaties die Shell met behulp van het ESP-programma tracht te voorkomen.

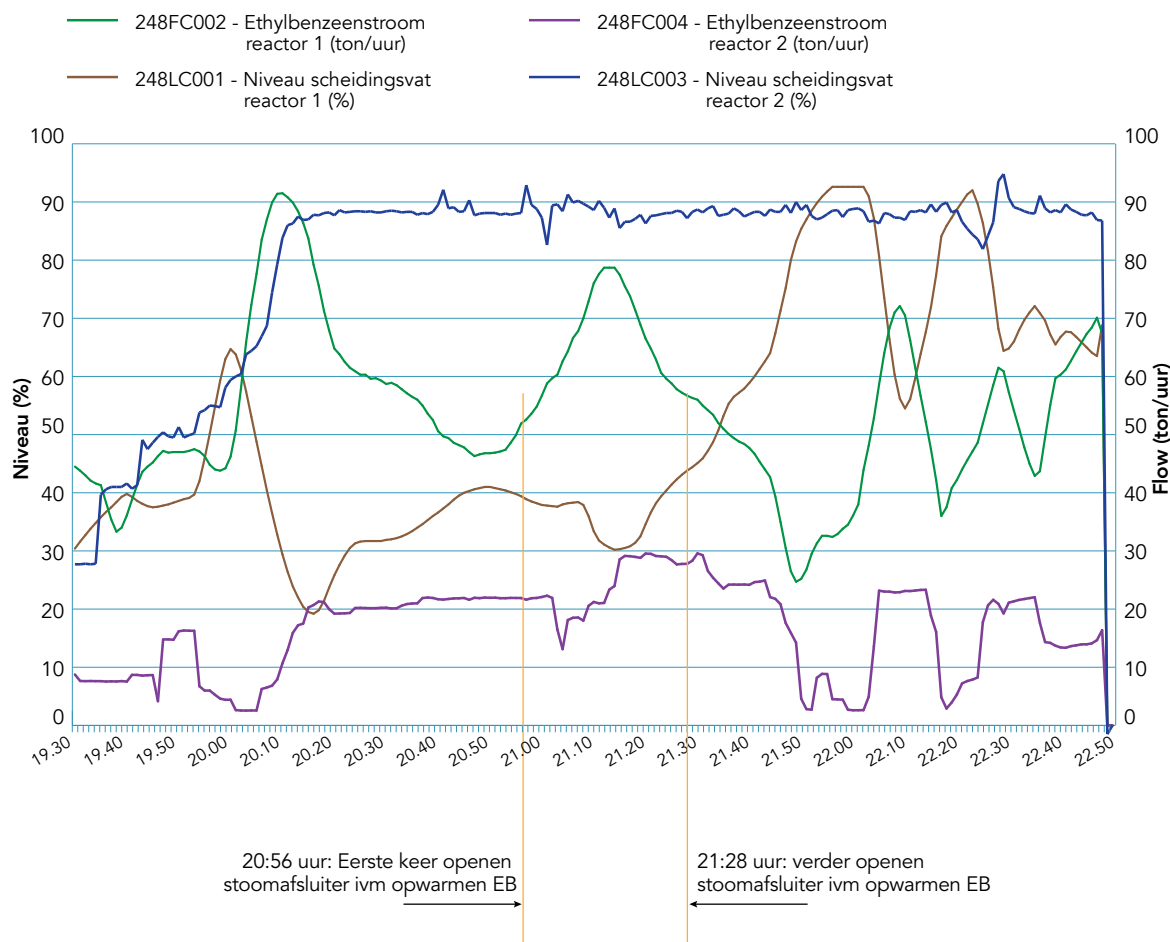
Figuur B7.1: Ethylbenzeenstroom over de reactoren en ethylbenzeenniveaus in de scheidingsvaten.

De ethylbenzeenniveaus in de scheidingsvaten variëren in beide vaten voortdurend en sterk. Vanaf de tijd dat de ethylbenzeenstroom min of meer constant wordt gehouden, varieert het niveau in de vaten van circa 25 tot 79 procent in het eerste vat en 30 tot 93 procent in het tweede vat.

De instabiliteit neemt toe vanaf de momenten dat het ethylbenzeen wordt verwarmd. Daartoe zet de buitenoperator de stoomtoevoer naar de warmtewisselaar met de hand verder open. Het regelen van ethylbenzeenstroom en temperatuur is complex, omdat er voor de beide reactoren geen afzonderlijke pomp en warmtewisselaar aanwezig zijn. De automatische procescontrole was niet goed ingericht voor deze fase en de operators waren daarom van mening dat het handmatig beter kon worden uitgevoerd.

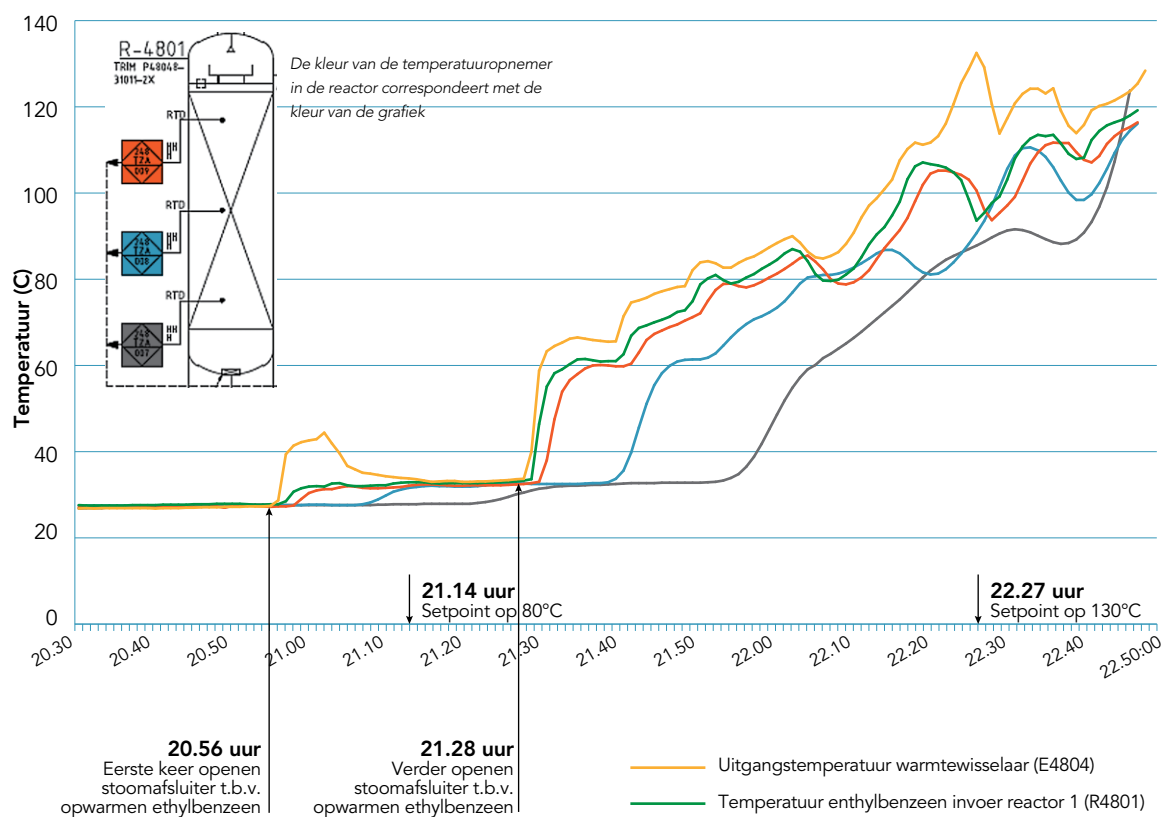
Figuur B7.3: Temperatuurverloop: warmtewisselaar, ethylbenzeenstroom naar reactor 1.

Het temperatuurbeeld van de eerste reactor staat in figuur B7.3. Dit komt overeen met het beeld dat de paneloperator kan zien op het computerscherm. Vanaf circa 22.40 uur gaat de bodemtemperatuur (248TI007) oplopen en iets later, om circa 22.41 uur, de middelste temperatuur (248TI008) ook. Tussen 22.46 en 22.47 uur wordt de bodemtemperatuur hoger dan de invoertemperatuur. De runawayreactie 'bouwt dan op'. Dan is het echter te laat om nog effectief in te grijpen.

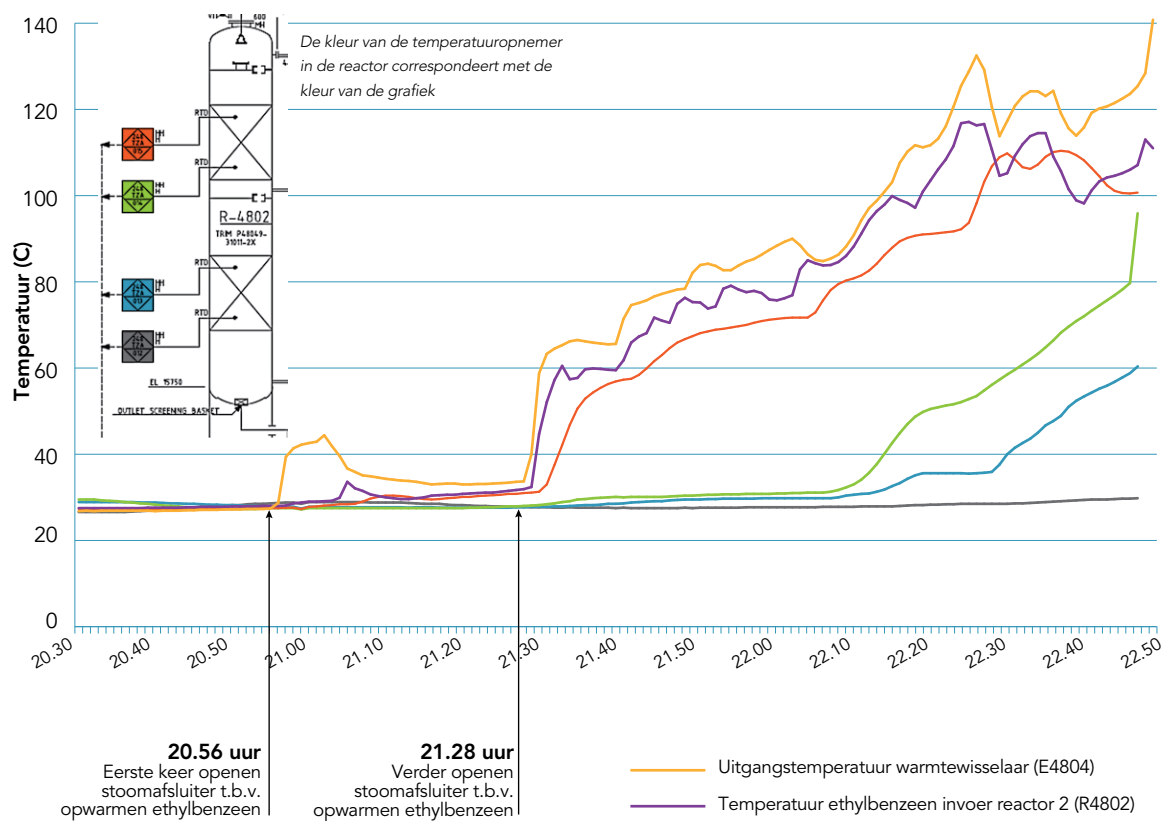
Figuur B7.4: Temperatuurverloop: warmtewisselaar, ethylbenzeenstroom naar reactor 2.

Het temperatuurbeeld van de tweede reactor staat in figuur B7.4. Ook dit kan de panel-operator zien op het computerscherm. De temperatuur van de ethylbenzeenstroom naar de tweede reactor heeft vanaf 21.02 uur een setpoint van 80°C. Alle reactortemperaturen (top en bodemtemperaturen van bovenste en onderste reactorsectie) lopen geleidelijk op. Alleen de bodemtemperatuur van de onderste sectie blijft laag. Tot 22.47 uur loopt de bodemtemperatuur van de bovenste sectie (248TI014) geleidelijk op. Vanaf dat moment gaat het steil omhoog. Net zoals bij de eerste reactor is effectief ingrijpen dan niet meer mogelijk.

Bij beide reactoren gaat de opwarming niet met 30°C per uur, zoals in het design book is vermeld. De eerste reactor warmt op met bijna 68°C per uur reactor en de tweede reactor met 70°C per uur (zie tabel B7.5).

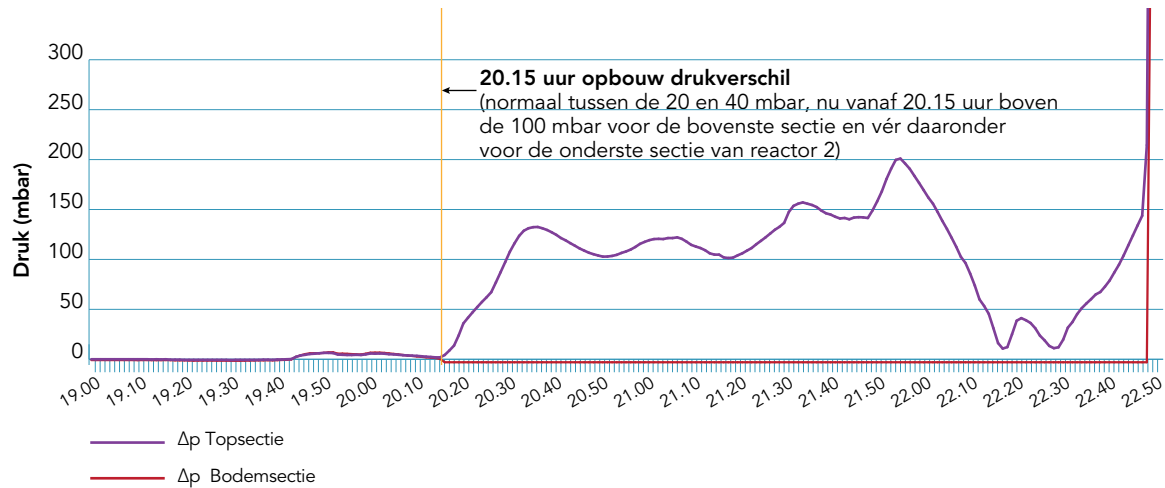
Figuur B7.10: Drukverschillen over de boven- en ondersectie van reactor 2.

Het opmerkelijke patroon van drukverschil (delta-P) over de tweede reactor dat omstreeks 20.15 uur ontstaat (zie figuur B7.10), lijkt te duiden naar obstructie in het katalysatorbed (volgens opgave Shell). Delta-P over de bovenste sectie van de reactor

gaat naar waarden van 100 tot 200 mbar. Tegelijkertijd wordt de delta-P over de onderste sectie negatief. Hoeveel is niet duidelijk, omdat een negatief drukverschil, groter dan 3 mbar negatief, blijkbaar niet wordt geregistreerd. Dit beeld was bij de turnaround en opstarten in 2011 duidelijk anders (zie figuur B7.11). Daarbij bleef het drukverschil over de bovensectie van de reactor beneden 25 mbar. Op dit opmerkelijke verloop in de drukverschillen neemt de operator bij de pitstop in 2014 geen actie.
