## RAPPORT

### ONDERZOEK NAAR DE OORZAAK VAN GEBROKEN STAALKABELS VAN EEN LUIKENWAGEN

Element Project : ERO032829P

Rapportnummer : ERO032829 Rev. [1](#)

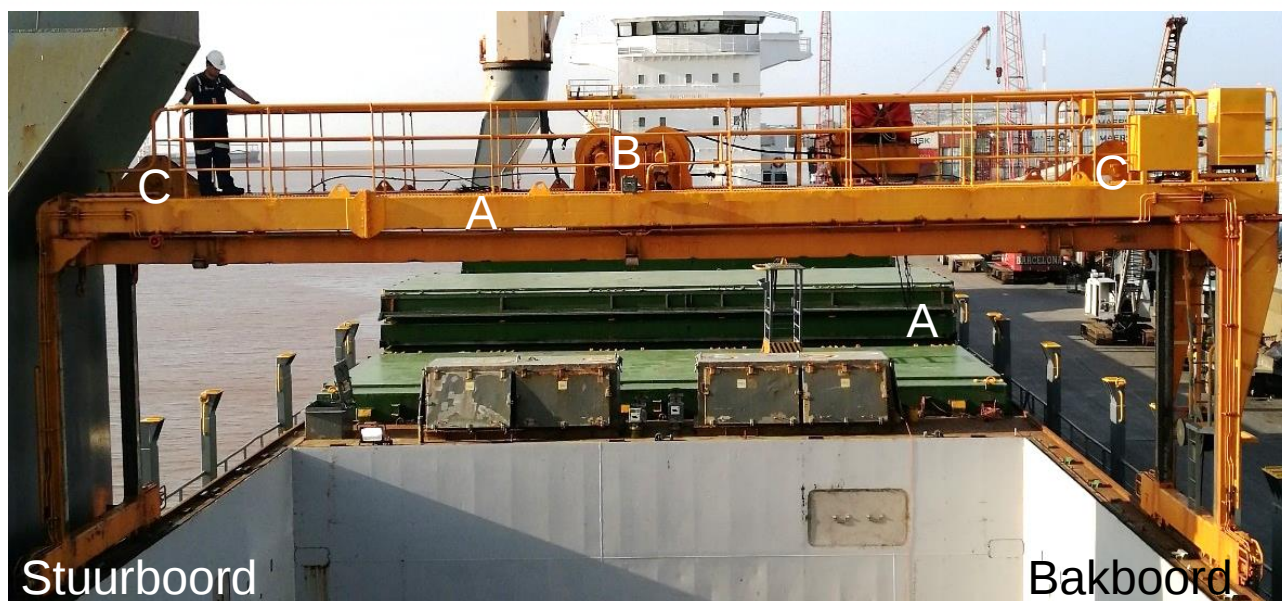
**Figuur 1.** De luikenwagen op het schip met de 2 gebroken kabels (A). De kabels liepen vanaf de lieren (B) over een wiel (C) naar het luik. (foto via NFI van de Politie ontvangen)

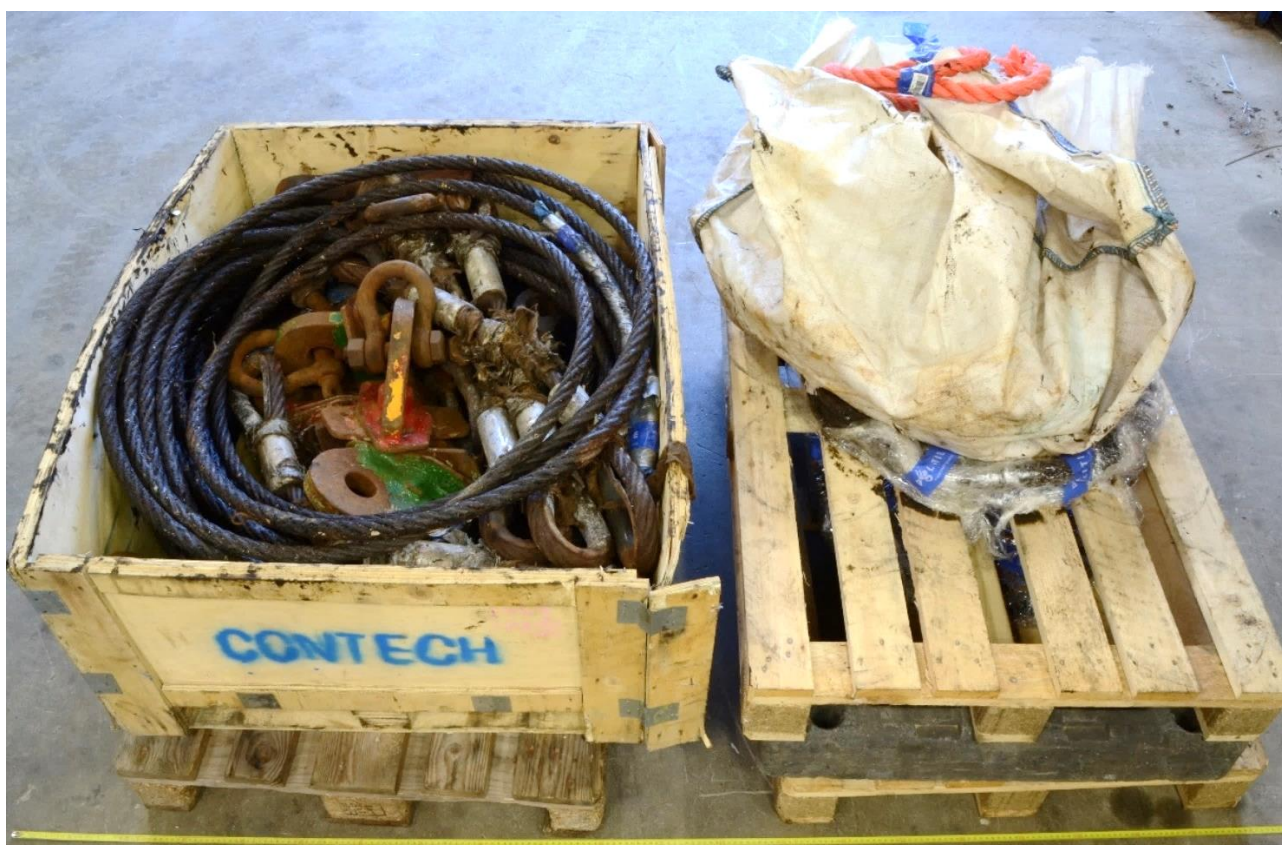
**Figuur 2.** De ontvangen delen voor onderzoek bevatte de staalkabels, wielen, hijstoebehoren en veiligheidsmiddelen.

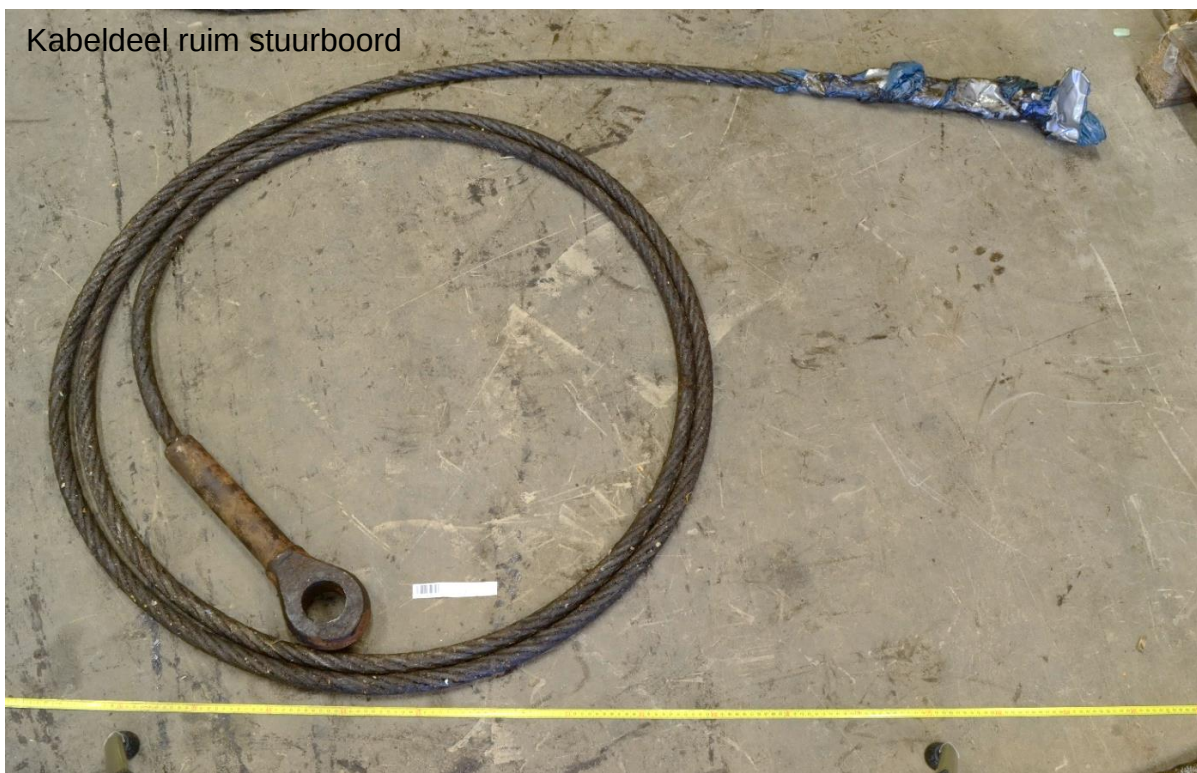
**Figuur 16.** Het kabeldeel dat in het ruim was gevallen aan de stuurboordzijde.

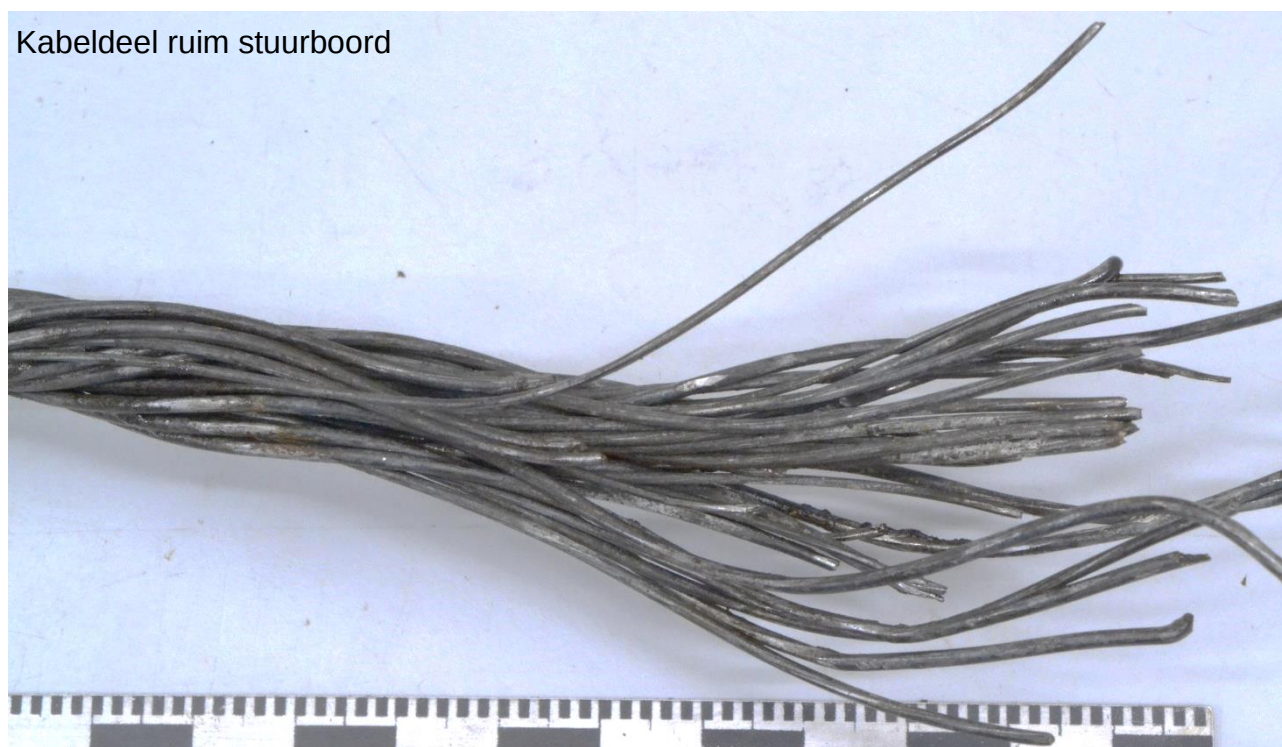
**Figuur 20.** De grijze draden van een streng van de stuurboord kabel, ruimzijde.

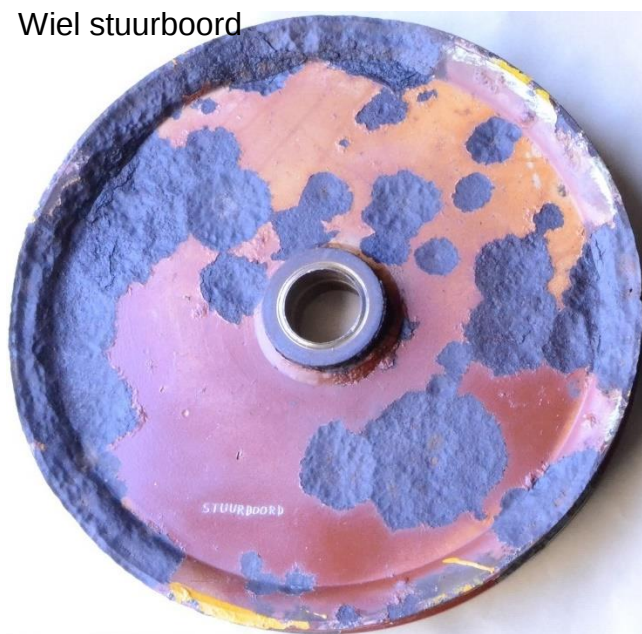
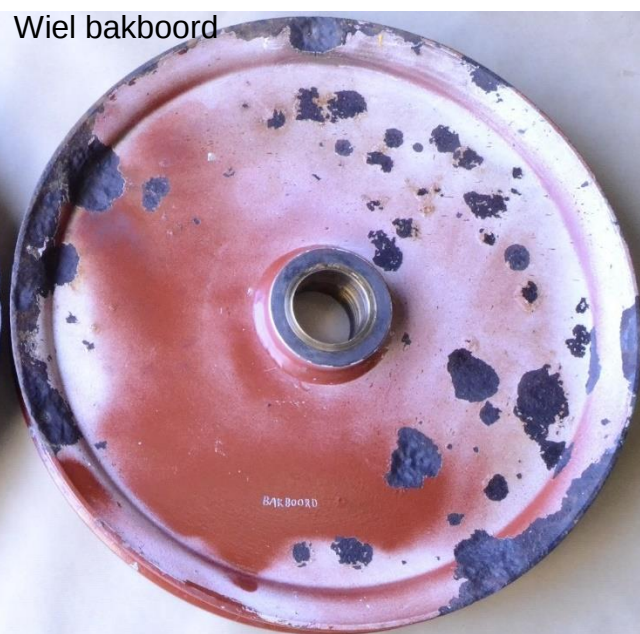
Beide wielen zijn zwaar gecorrodeerd ondanks de coatings die zijn aangebracht. De gele verf was over het vet en de corrosieproducten aangebracht. Echter leek het dat deze gele verf gemorst was op de wielen toen men het frame van de luikenwagen geel verfde. Daarmee kan worden gesteld dat de wielen, sinds de laatste verfbeurt van het gele luikenwagen frame, niet meer volledig ontdaan zijn van het vet. Een goede inspectie was namelijk enkel mogelijk door het vet van de wielen te verwijderen en zo de loopvlakken vrij te maken. Echter kon ook voor het verwijderen van het vet de slechte conditie van de wielen al worden geconcludeerd. De dusdanig slechte conditie van de wielen is niet enkel in het laatste jaar ontstaan en had in de voorgaande jaarlijkse controle opgemerkt kunnen worden.

De wang van de wielen vertoonde een aantal golven mogelijk door deformatie van het materiaal. Helaas kon niet worden vastgesteld hoe deze vormen ontstaan waren. De gegolfde wangen, corrosie en versleten lagers van de wielen maakte deze wielen rijp voor vervanging.

De langdurige blootstelling van de coatings op die wielen aan de zee en zon heeft niet voldoende bescherming gegeven tegen corrosie van het onderliggende staal. Hierdoor kwamen corrosieproducten van de wielen in het kabelvet terecht waardoor de smering en corrosiebescherming voor de kabel verslechterde.

**Figuur 26.** De wielen zijn ontdaan van het smeervet waarna een rode, witte en gele coating zichtbaar is geworden op de ongemarkeerde zijde (gegraveerd door Element).

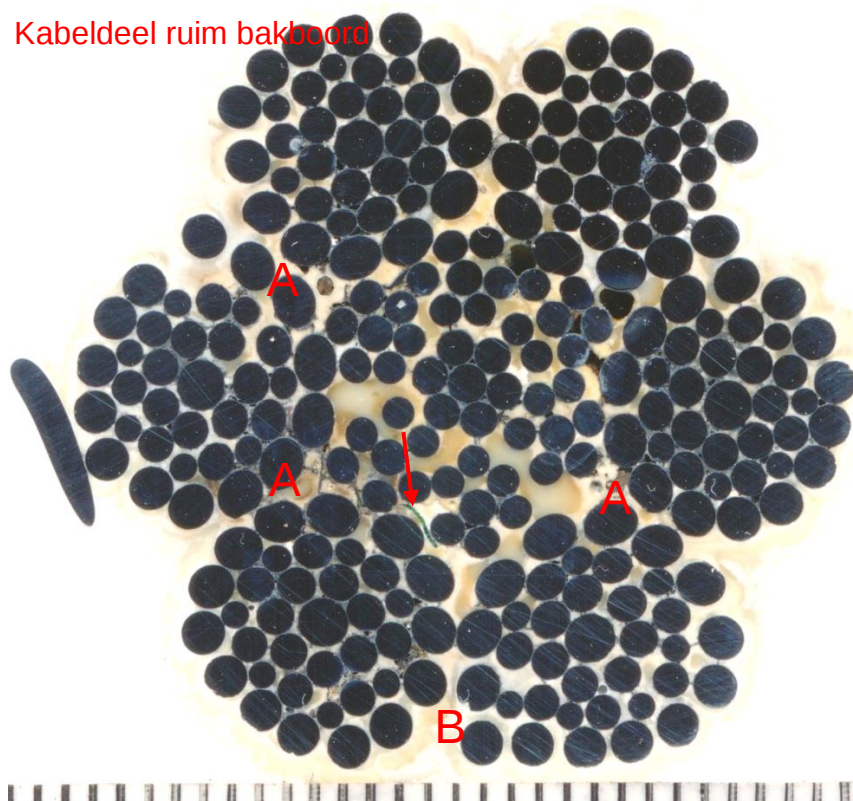
**Figuur 41.** Een doorsnede van de bakboord kabel die in het ruim gevallen was op 3,8 meter van de breuk. Het groene lint met de markering was tussen de strengen en de kern aanwezig (pijl).

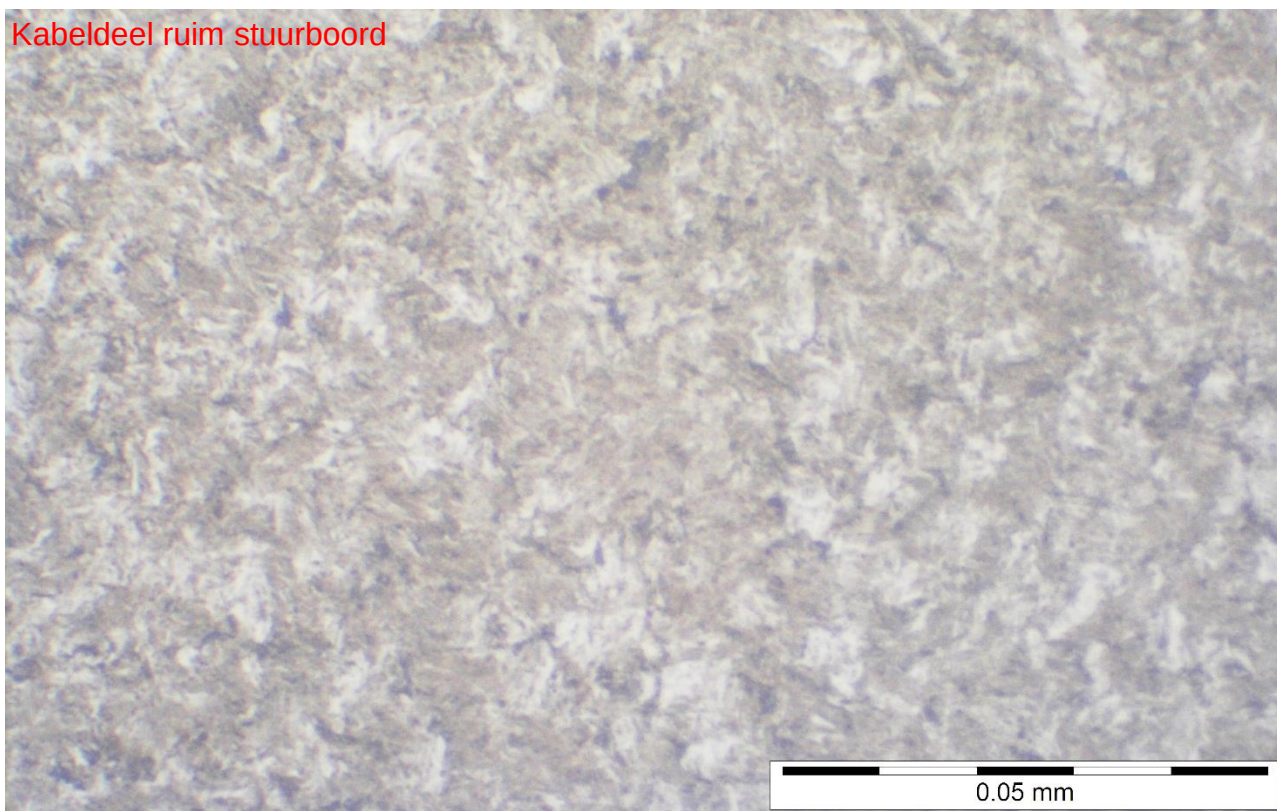
In de microstructuur zijn geen onregelmatigheden waargenomen die een mogelijk verband met het falen van de kabels hadden.

**Figuur 49.** De microstructuur in de kern van de stuurboord draden was een ontlaten martensiet.
