# Kwartaalrapportage Luchtvaart

januari - maart 2023

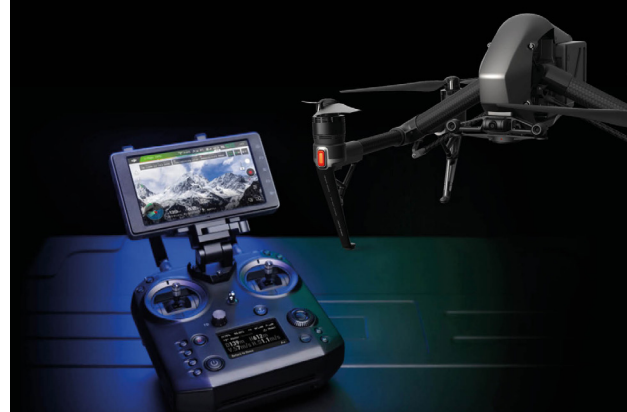
Na het controleverlies schakelde de piloot over op de *Return-To-Home* (RTH) vliegmodus. Dit was in overeenstemming met de procedures van de exploitant en de richtlijnen van de UAS-fabrikant. De RTH-vluchtmodus is echter ook afhankelijk van het kompas. Daarom moet in sommige gevallen prioriteit worden gegeven aan de overschakeling naar de A(titude)-modus omdat deze de afhankelijkheid van het kompas wegneemt. Overschakelen naar de A-modus is raadzaam als de bemanning niet zeker weet of er een kompasverstoring is, omdat RTH nog steeds werkt wanneer in de A-modus wordt gevlogen.

Volgens de nationale regelgeving is het wettelijk niet toegestaan te vliegen met een andere *payload* dan de *payload* die in combinatie met het luchtvaartuig is gekeurd om het speciaal bewijs van luchtwaardigheid (S-BvL) te verkrijgen. De exploitant en de ontwikkelaar van de *payload* waren niet op de hoogte van deze eis. Derhalve is voor de luidspreker *payload* geen S-BvL-keuring uitgevoerd. De fabrikant van de luidspreker *payload* heeft aangegeven dat het product onder een beperkt aantal condities is getest voordat het ter beschikking van de klant werd gesteld. Het is belangrijk dat de risico's van het gebruik van *payload* vooraf door de gebruiker worden onderkend. Aangezien dit niet altijd mogelijk is, blijft het van belang dat gebruikers extra goed opletten bij het gebruik van verschillende *payloads*. In de loop van dit onderzoek heeft de exploitant een aantal wijzigingen in zijn eigen operatie aangebracht, waarbij de lessen die uit het incident zijn getrokken, zijn opgevolgd.

▲ DJI Inspire 2 UAS. (Bron: dji.com)

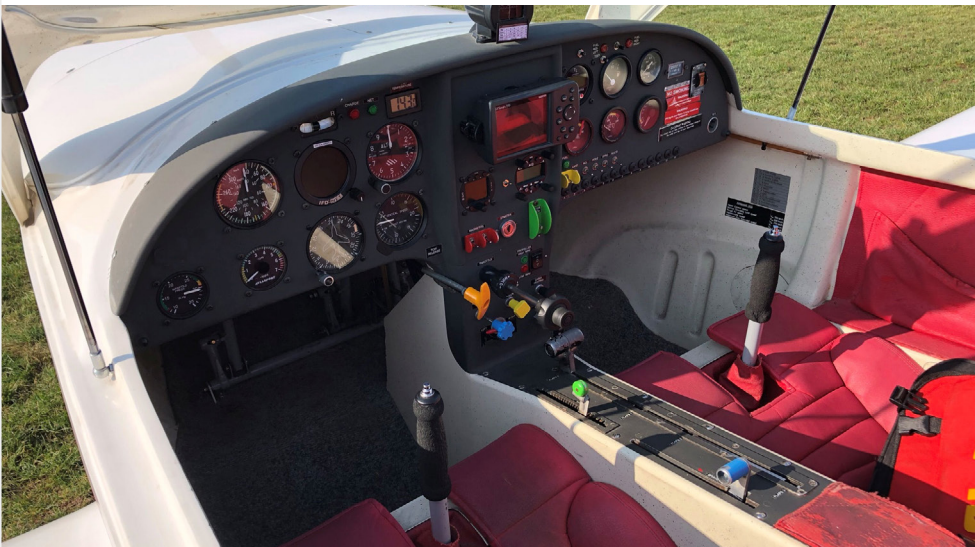
Vanwege de grote schade was slechts een beperkt technisch onderzoek van het vliegtuigwrak mogelijk. Dit onderzoek bracht geen technische afwijkingen aan het licht die hebben kunnen bijgedragen aan de oorzaak van het ongeval. Het is zeer waarschijnlijk dat de *canopy* niet goed gesloten was voordat het vliegtuig opsteeg.

Bovendien had de fabrikant met een *recommended service bulletin* in 2019 aanbevolen een canopyvergrendeling met veiligheidshaak en sensor te installeren om te voorkomen dat de *canopy* onbedoeld opent. Deze nieuwe canopy-vergrendeling zou door middel van een geel controlelampje in de cockpit aangeven dat de sluiting en vergrendeling van de *canopy* niet goed was uitgevoerd. Het zou ook de *canopy* dichthouden als deze niet goed gesloten en vergrendeld zou zijn. In de PH-4E7 waren deze nieuwe en aanbevolen vergrendeling en controlelamp niet geïnstalleerd.

▲ Cockpit Aerospool Dynamic WT9.

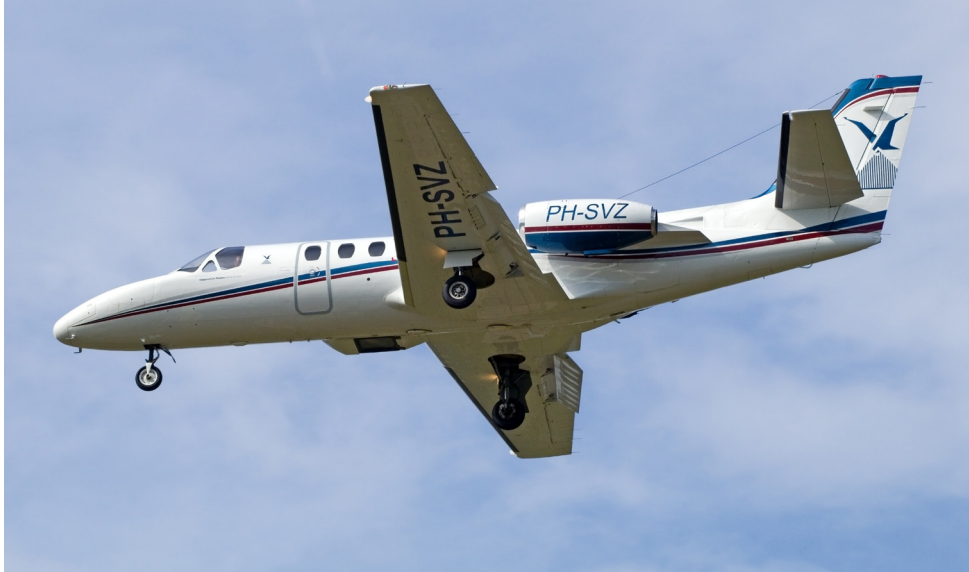
▲ Archiefphoto van de PH-SVZ. (Bron: C. Schmitt)

Uit het initiële onderzoeksrapport blijkt dat er sprake was van wrijvingsschade aan de uiteinden van de *fan blades* en dat de achterste flens van de voorste binnen-omleiding op meerdere plaatsen was gebroken. In de turbinesectie werden vervuilde plekken van (natte) olie en gedeeltelijk verbrande olie aangetroffen. In de behuizing van het motoroliefilter werden metalen deeltjes gevonden en in de *accessory gearbox* (tandwielkast voor het aandrijven van motoraccessoires) werden resten van lager #3 aangetroffen. De luchtafdichting (*air seal*) van lager #3 was beschadigd en alle rollerelementen en de schaaldelen van lager #3 waren losgekomen en blokkeerden de aanzuigopening van de opgevangen olie die langs het lager kwam (*scavenge port*). Geen van beide stralen van de sproeikop van het lager was geblokkeerd en de olie-pomp kon met de hand worden geroteerd. Tijdens de ontmanteling van de motor bleek echter dat verschillende onderdelen aan elkaar bleven vastzitten toen werd geprobeerd ze te demonteren.

De FAA-inspecteur stelde vast dat de motor tijdens het laatste bezoek aan de *repair shop* in 2016 vanwege een FOD-onderzoek niet was gereviseerd tijdens de demontage. De oorspronkelijke lagers werden niet vervangen; volgens P&W is er ook geen verplichting<sup>20</sup> om ze preventief te vervangen tijdens een reparatie naar aanleiding van FOD. De hoofd-lagers, met name lager #3, werden visueel geïnspecteerd (op putvorming, corrosie enz.) voordat ze opnieuw werden gemonteerd.

Samen met het bewijsmateriaal van het motoronderzoek wijzen de onderzoeksresultaten erop dat de motorstoring werd veroorzaakt door schade aan lager #3. Die leidde tot secundaire schade aan de lucht- en olieafdichtingen, waar-
