ONDERZOEKRAAD  
VOOR VEILIGHEID

# Olielekkage haven Rotterdam

*Den Haag, maart 2020*

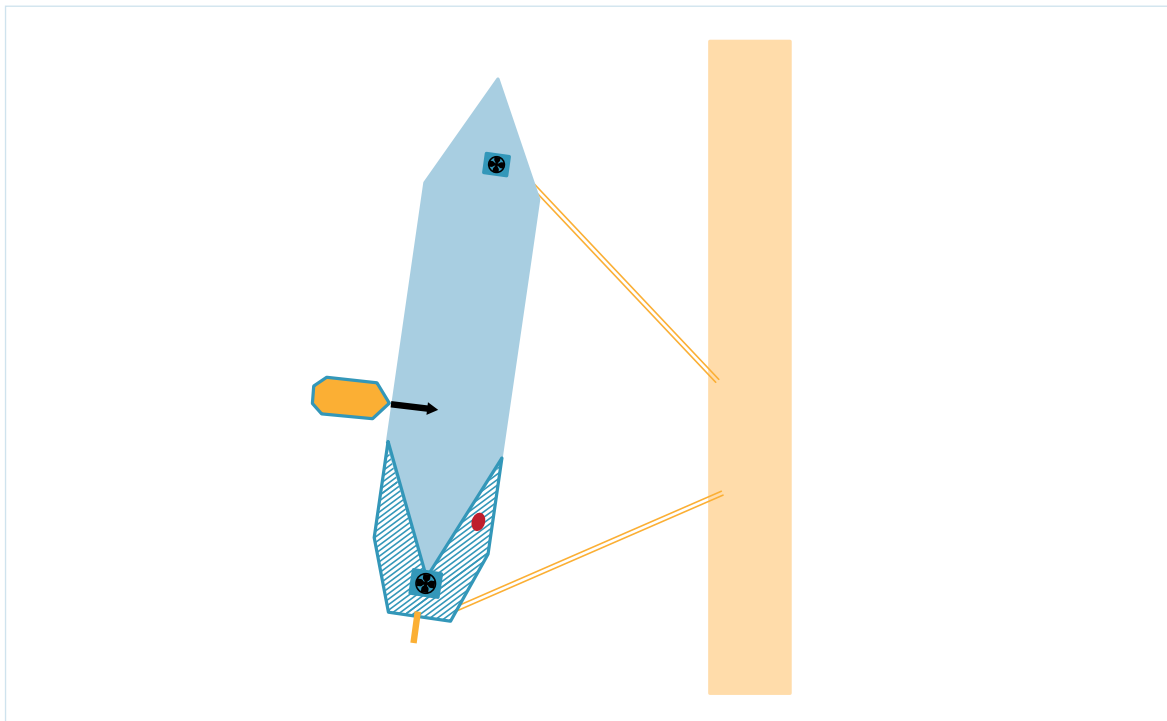
Figuur 5: Fase 1 van de afmeermanoeuvure, met de positie van de sleepboot in geel. De rode stip is de plek waar later het lek is ontstaan.

Op 2 minuten en 7 seconden voor de aanvaring kreeg de sleepboot opdracht om het schip richting de steiger te duwen. Dit duwen duurde 44 seconden. De Bow Jubail was op dat moment met vier trossen verbonden met de wal: twee trossen die van het voorschip naar achteren naar de kade liepen ("voor-springen") en twee trossen die van het achterschip naar voren naar de kade liepen ("achter-springen"), zie Figuur 5. Deze trossen waren aan boord verbonden met grote lieren (winches). Tegelijkertijd met het duwen van de sleepboot werden deze trossen door de winches naar binnen gehaald. Dat gebeurde met veel kracht en snelheid. Omdat het schip ongeladen en dus relatief licht was, had dit in het eerste deel van de manoeuvre invloed op de snelheid waarmee het schip naar de steiger toe bewoog. De snelheid van het binnenhalen van de trossen werd op commando van de kapitein snel gematigd.

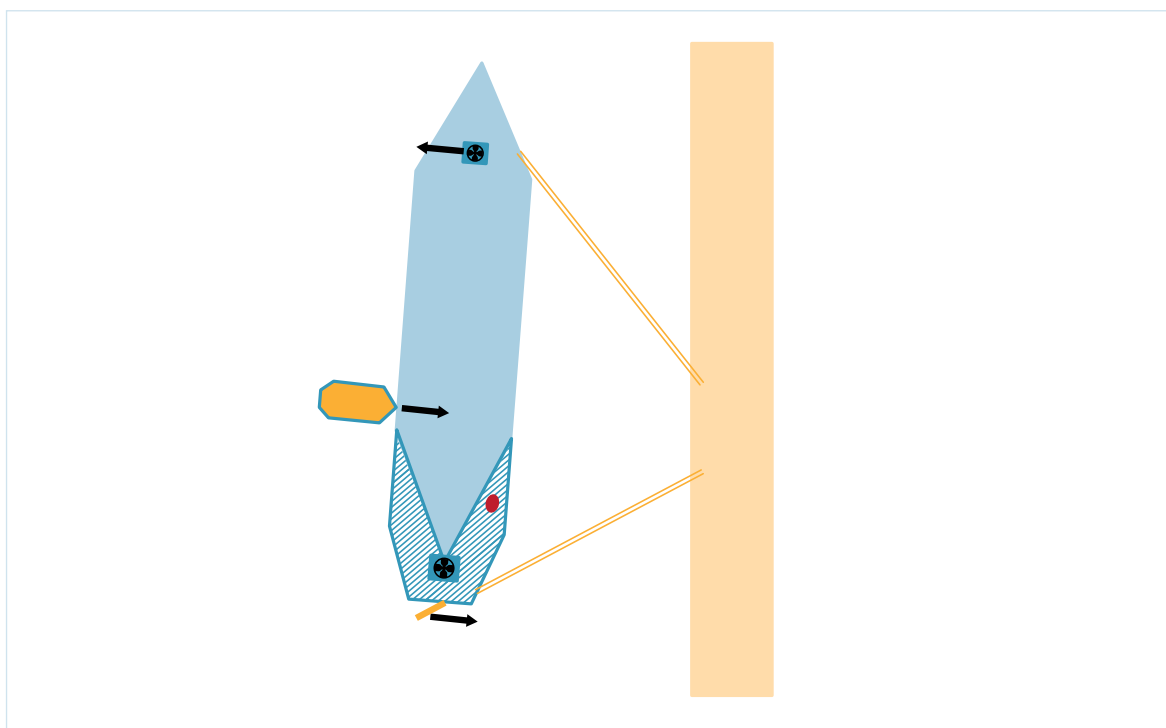
Figuur 6: Fase 2 van de afmeermanoeuvure.

In de periode die het roer nodig had om in positie te komen, gaf de loods, op 54 seconden voor de aanvaring met de steiger, aan de kapitein het advies om de boegschroef vol naar bakboord te zetten. De kapitein volgde dit advies onmiddellijk op. Zo ontstond de situatie zoals weergegeven in Figuur 6.

Enkele seconden later gaf de kapitein kort vooruit vermogen op de schroef. Dit deed hij ongeveer gelijktijdig met het corresponderende advies "kick ahead" van de loods. Deze "kick ahead", in combinatie met de stand van roer en boegschroef naar bakboord, had als gevolg dat de draaisnelheid over bakboord toenam en dat de snelheid waarmee het achterschip richting steiger bewoog eerder toenam dan afnam.

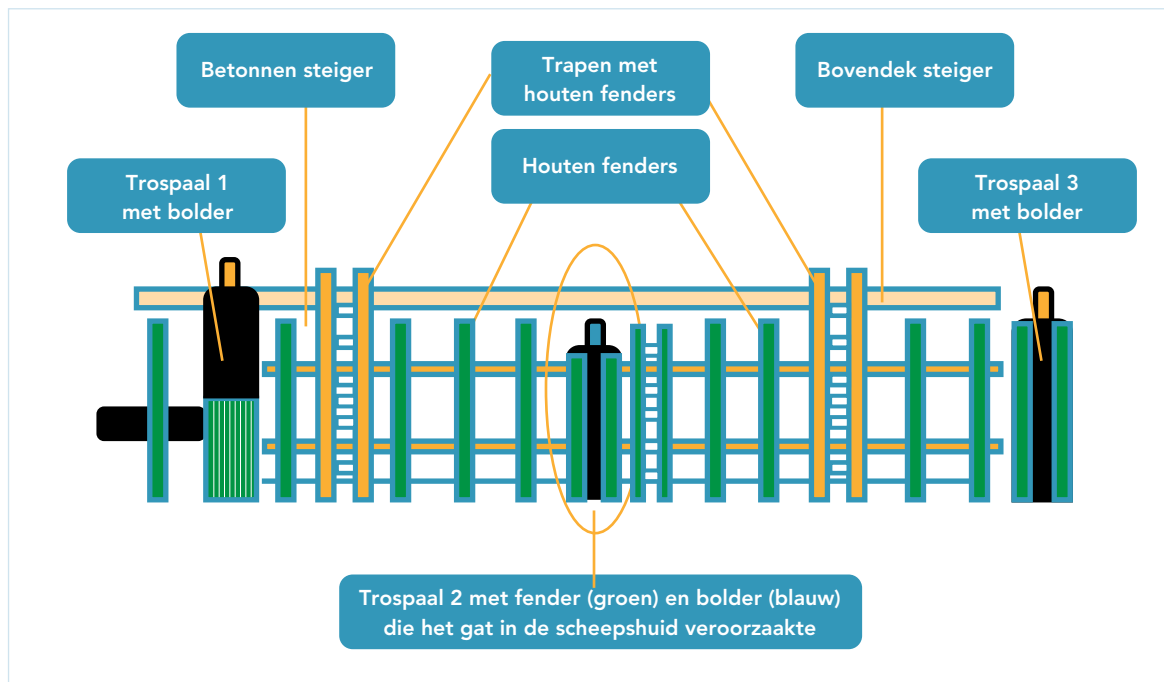
Figuur 9: Schematische weergave van de steiger (niet op schaal).

De aanvaring van de Bow Jubail veroorzaakte vooral schade aan trospaal en bolder 2 en het steigerbordes boven trospaal 2. Figuur 10 toont de beschadigde trospaal. De trospalen 1 en 3, de fenders en de trappen die geel zijn ingetekend hadden relatief weinig schade.

Ook de aan een fenderpaal bevestigde trap naast trospaal 2 en de beide fenderpalen aan weerszijden van die trospaal hadden relatief weinig schade. Daaruit valt op te maken dat de fenderpalen onbelemmerd mee hebben kunnen buigen bij de aanvaring, maar dat dit maar in beperkte mate gold voor de trospaal. De betonnen opstaande rand van het overhangende steigerdek werd door het schip over een lengte van ongeveer tien meter tegen de steiger gedrukt (zie Figuur 11).

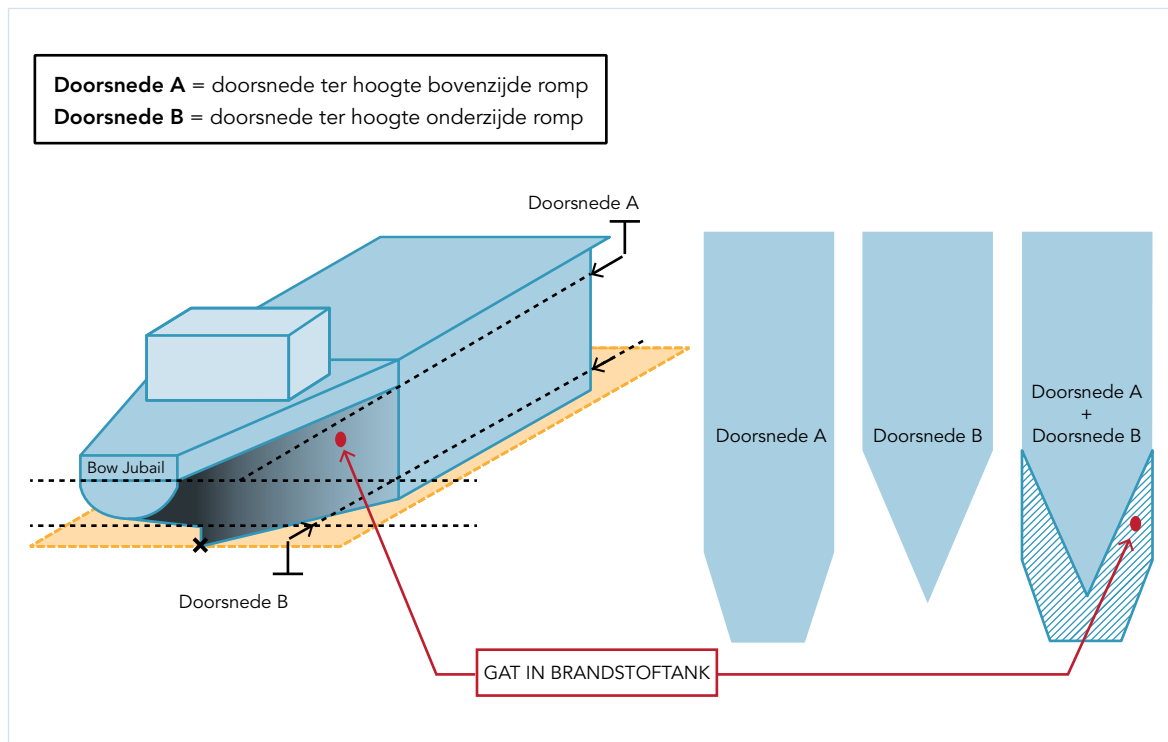
Figuur 12: Horizontale doorsneden op twee plaatsen van het schip.

Het gat in de scheepshuid van de Bow Jubail was na de aanvaring ongeveer 35 cm breed en 20 cm hoog. Daaruit valt, gegeven de afmetingen van de bolder die door de scheepshuid ging, af te leiden dat de bolder maximaal 20 centimeter in het schip is gedrongen. De huidige eisen gaan uit van een minimale afstand van 1 meter tussen scheepshuid en brandstoftank. Daaruit blijkt dat er geen sprake zou zijn geweest van een lekkage wanneer de brandstoftanks aan boord van de Bow Jubail conform de huidige eisen dubbelwandig waren geweest.

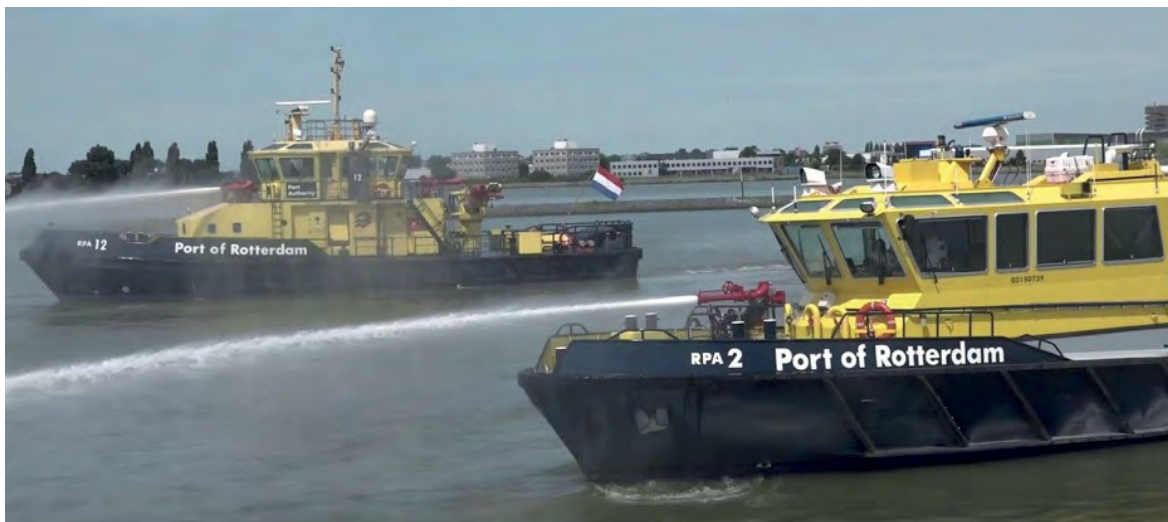
Figuur 17: Gebruik bluskanonnen vanaf de patrouillevaartuigen. (Bron: DHMR)

Omstreeks 14.30 uur, toen de olie de rivier op dreigde te stromen, deden patrouillevaartuigen van de DHMR het verzoek om met behulp van bluskanonnen een poging te doen de verspreiding van de olie naar de Geulhaven te voorkomen (zie Figuur 17). Hiervoor gaf de eerste Officier van Dienst DHMR toestemming. Het is goed mogelijk dat op het wateroppervlak drijvende olie enigszins uit de Geulhaven werd gehouden, maar zich juist daardoor via de rivier verder kon verspreiden. Het had echter geen effect op olie zwevend in diepere waterlagen, zodat uiteindelijk in een later stadium ook de Geulhaven zwaar vervuild raakte met de olie uit de Bow Jubail.
