## **Instorting verdiepingsvloer B-Tower Rotterdam**

21 oktober 2010

Den Haag, april 2012 (projectnummer S2010BD1021-05)

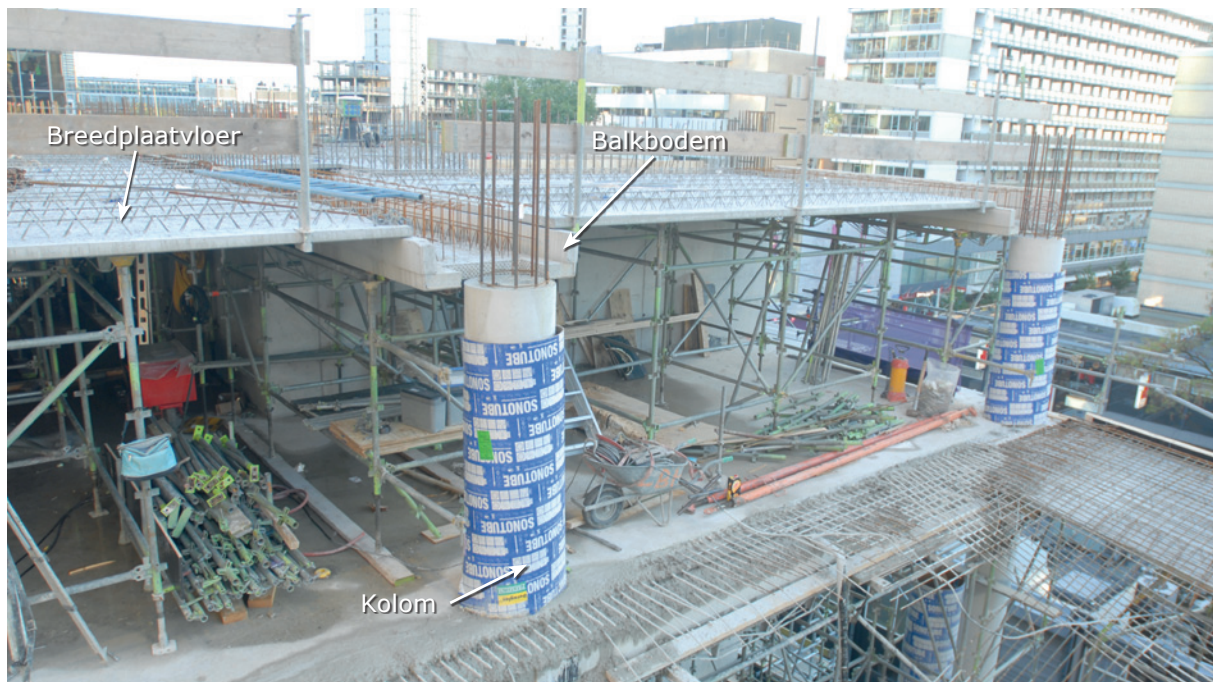
*Afbeelding 2: De in aanbouw zijnde vierde verdieping van de B-Tower met hierop aangegeven de geprefabriceerde betonelementen (breedplaatvloer en balkbodem) en de ondersteuningsconstructie daaronder. (foto van 21 oktober 2010 - na het voorval, bron: politie Rotterdam-Rijnmond)*

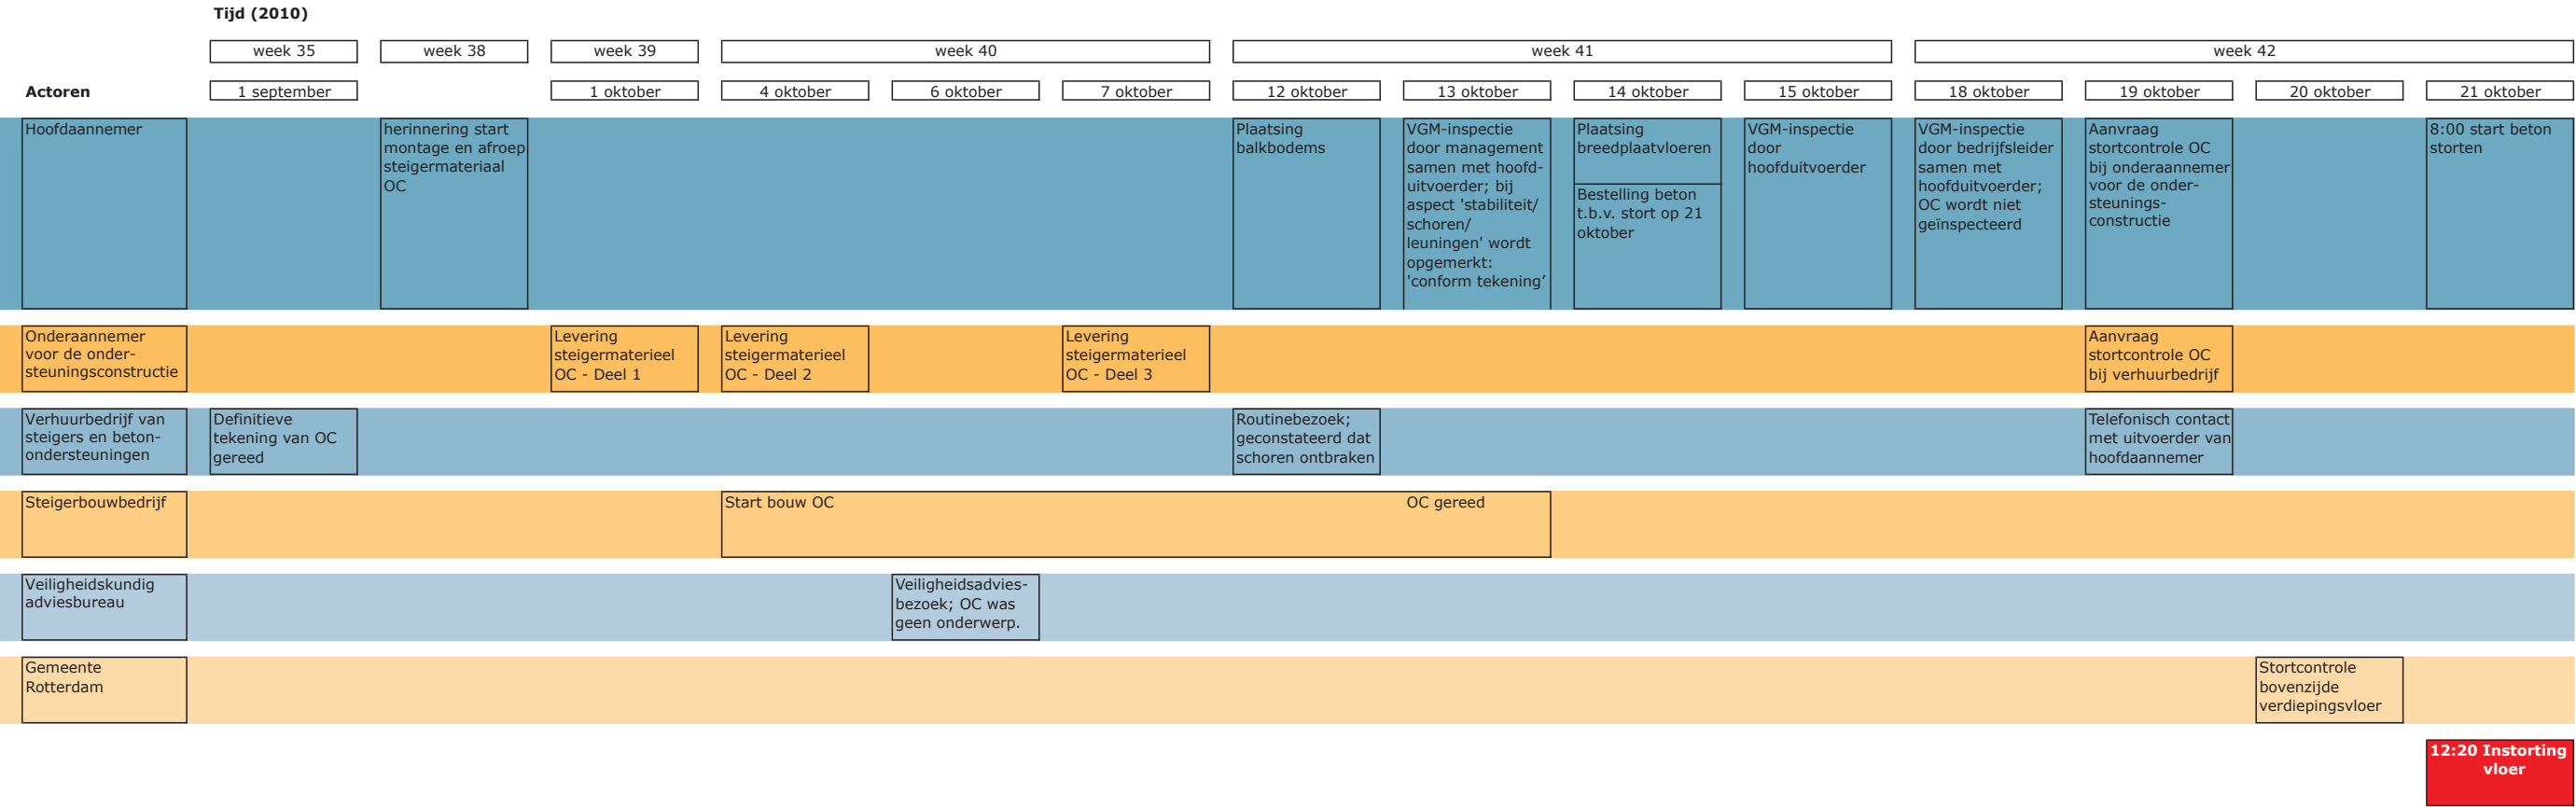
Afbeelding 7: Tijdlijn met actoren en activiteiten betrokken bij de opbouw van de ondersteunings-constructie (OC) derde verdiepingsvloer, fase 2 tot de instorting

| Nr. | Par. | Inzagereactie partij | Motivering Onderzoeksraad |
|---|---|---|---|
| 100 | 2.2 | In alle weken voorafgaande aan het voorval hebben controles plaatsgehad. Dit zou in het overzicht bij Matemco moeten worden geplaatst. (zie ook opmerking Van Eesteren) (Afb. 7) | Tijdens de (hier beschouwde) opbouw van de ondersteuningsconstructie van de derde verdiepingsvloer fase 2 is de adviseur van Matemco alleen op 12 oktober 2010 op de bouwplaats geweest. |

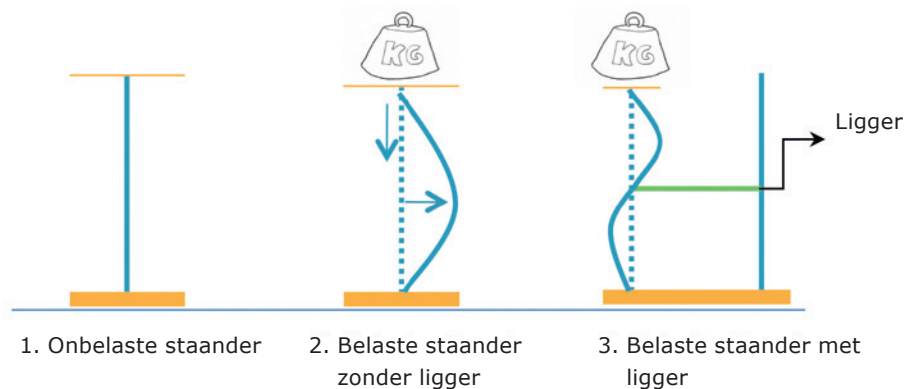
Afbeelding 13: Gedrag (on)belaste staander

Een staander die belast wordt, vervormt: door het gewicht wordt de staander korter en buigt hij uit (zie tweede figuur). Het uitbuigen van staanders is een vorm van instabiliteit die kan leiden tot het bezwijken van een constructie. De aanwezigheid van een ligger tussen twee staanders, meestal gecombineerd met schoren, beperkt deze vervorming (figuur 13, 3).

| Nr. | Par. | Inzagereactie partij | Motivering Onderzoeksraad |
|---|---|---|---|
| 113 | 5.2.1 | <p>Afb. 13 3e tek.<br/>De staanders dienen geschoord te zijn of de rechterstaander moet verankerd staan om dit correct te laten zijn.</p> | <p>De afbeelding dient om de belasting van een staander (met/zonder ligger) te illustreren. Het gaat hierbij niet om een weergave van een complete ondersteuningsconstructie.</p> |

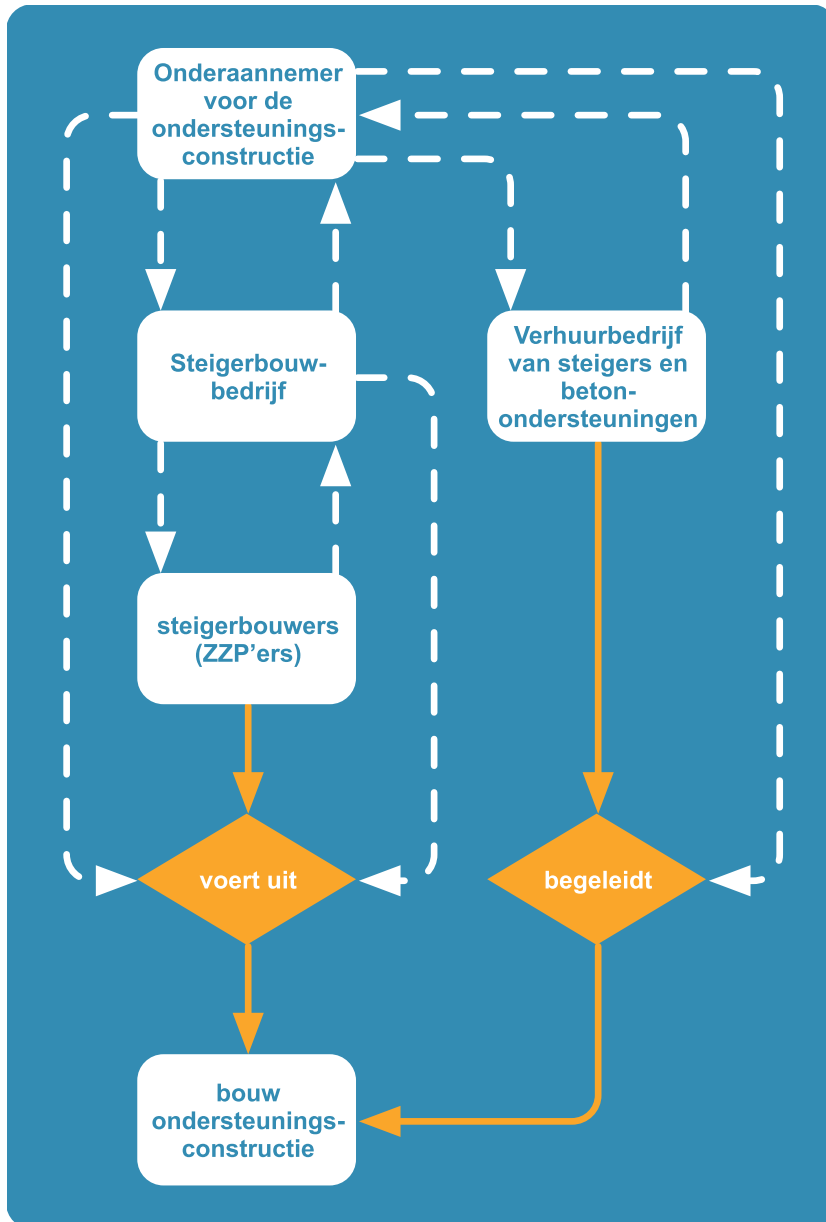
Afbeelding 23: Overzicht van de bij het opbouwen van de ondersteuningsconstructie betrokken partijen (doorgetrokken lijnen staan voor feitelijk plaatsgevonden handelingen, onderbroken lijnen voor ontbrekende handelingen)

| Nr. | Par. | Inzagereactie partij | Motivering Onderzoeksraad |
|---|---|---|---|
| 57 | 5.3.2 | "Richtlijn Steiger" n.v.t.<br>In afbeelding 23 dient bij "begeleidt" ook "controleert" te worden vermeld. | I.v.m. met de toepasselijkheid van de Richtlijn Steigers wordt verwezen naar de motivering van de Onderzoeksraad bij de inzagereactie van TBI Holdings BV: reactie nr.4. Uit het onderzoek is gebleken dat de rol van Matemco tijdens de uitvoeringsfase van de B-tower was om de montageploeg te instrueren en te begeleiden bij de bouw. Begeleiding vond plaats middels periodieke bezoeken aan de bouwplaats. De bezoeken door de adviseur van Matemco waren een momentopname tijdens de bouw en geen integrale keuring van de ondersteuningsconstructie op het moment dat de constructie gereed is. Stortcontroles vonden alleen plaats op verzoek van de hoofdaannemer. |
