**Aanvaring en kapseizen sleepboot Fairplay 22  
op de Nieuwe Waterweg te Hoek van Holland**

11 november 2010

Den Haag, maart 2012 (projectnummer M2010ZSV1111-01)

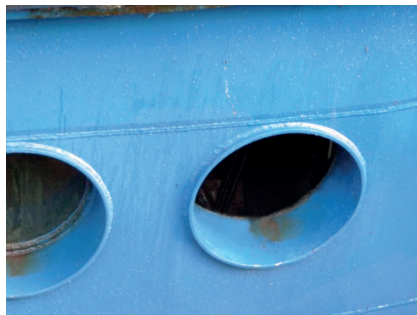
Een patrijspoort van de Fairplay 22.

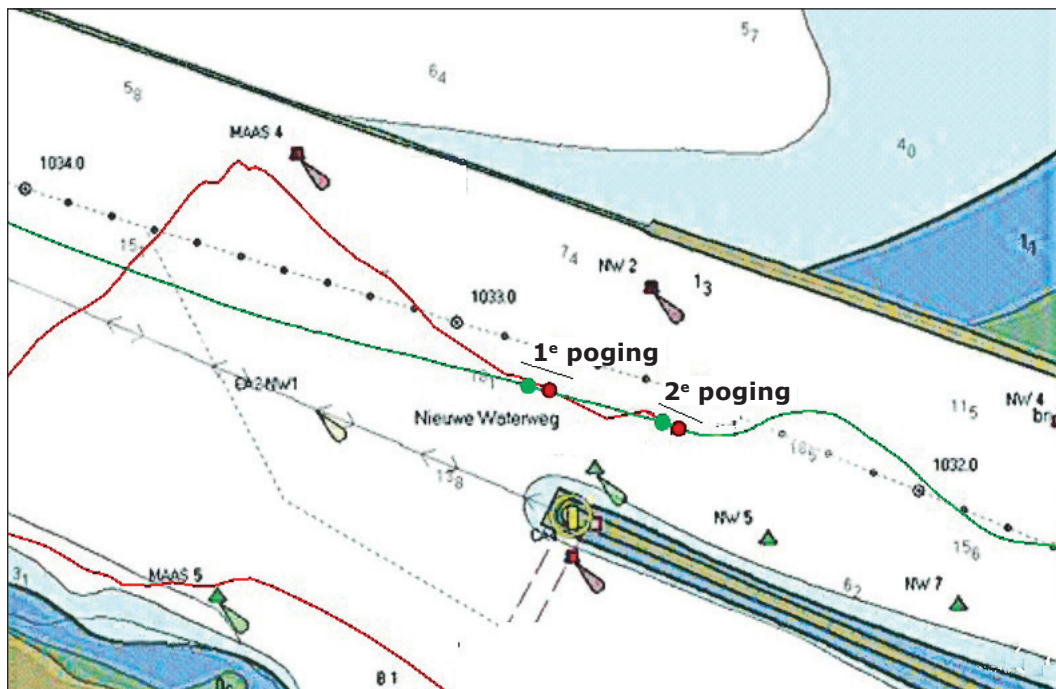
Figuur 4: De gevaren routes van de Fairplay 22 (rood) en de Stena Britannica (groen) met de posities van beide schepen tijdens de twee pogingen om de hieuwlijn over te brengen.

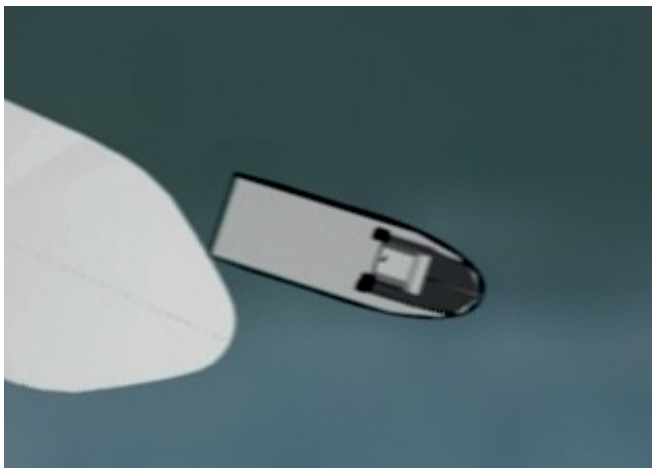
De eerste poging om de hieuwlijn van de Stena Britannica naar de Fairplay te gooien begon omstreeks 15.47:20. De grondsnelheid van de Stena Britannica bedroeg ongeveer 7,4 knopen; de longitudinale watersnelheid<sup>29</sup> was 8,4 knopen en dalende, de laterale snelheid<sup>30</sup> was 0,7 knopen naar bakboord. De Fairplay 22 had een lagere grondsnelheid van ongeveer 7\* knopen waardoor de afstand tussen beide schepen kleiner werd. De AIS data laat zien dat de Fairplay 22 regelmatig van koers veranderde. Dit wordt aangemerkt als het manoeuvreren van de Fairplay 22. De Stena Britannica voer een (voorliggende) koers van 114 graden (zie Bijlage 5). Om 15.47:36 bevonden de twee schepen zich het dichtst bij elkaar; de afstand tussen de twee schepen betrof toen 35\* meter. Figuur 17 toont de posities van beide schepen op dat moment.

*Figuur 17: Reconstructie van de posities van de Fairplay 22 en de Stena Britannica bij de eerste poging.*

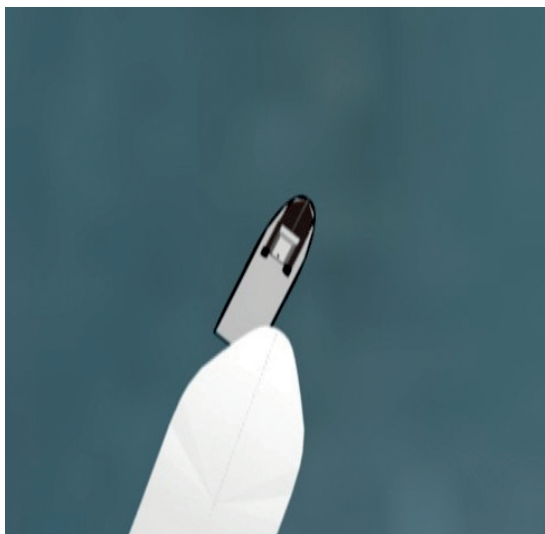
*Figuur 18: Reconstructie van de posities van de Fairplay 22 en de Stena Britannica bij de tweede poging.*

Om 15.49:08 was de afstand tussen beide schepen 35\* meter en daarmee gelijk aan de afstand van de eerste poging. Vervolgens nam de afstand binnen twee seconden af naar 32\* meter. De poging om de hieuwlijn over te gooien naar de Fairplay 22 mislukte wederom.

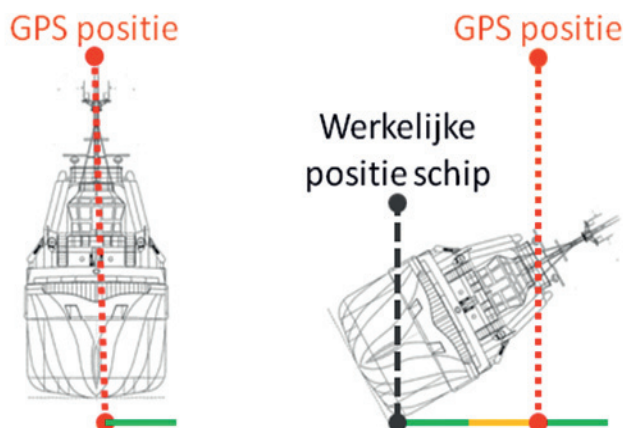
De afstandsberkening in de periode van de laatste tien seconden (15.49:11–15.49:21) van beschikbare AIS informatie, laten zien dat de afstand tussen de Stena Britannica en Fairplay 22 toeneemt. Dit komt niet overeen met getuigenverklaringen en de reconstructie, waaruit blijkt dat contact bleef bestaan tussen beide schepen. De afstandsverandering kan worden verklaard door het rollen van de Fairplay 22 nadat de sleepboot in contact is gekomen met de bulb van de Stena Britannica. Als gevolg van het rollen van de Fairplay 22 is de positie van de GPS-antenne veranderd. In werkelijkheid bleef er contact bestaan tussen de bulb en de scheepsromp van de Fairplay 22. Deze verklaring komt overeen met het rollen van de Fairplay 22 dat is gezien door getuigen, het vastgestelde schadepatroon en de hoge ROT die volgt uit de AIS data. Figuur 21 toont het verschil in GPS-positie en werkelijke positie bij het rollen van de Fairplay 22.

*Figuur 21: Verschil tussen de GPS-positie en de daadwerkelijke positie van de sleepboot op het moment dat de Fairplay 22 aan het rollen was.*

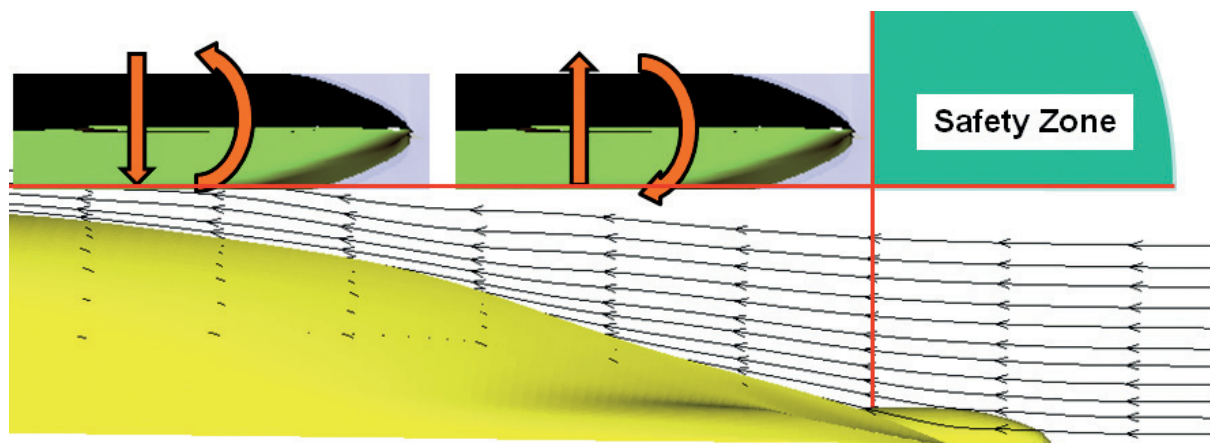
Uit het onderzoek blijkt verder dat de krachten en momenten dermate groot zijn, dat de Fairplay 22 in een aantal posities zodanig wordt aangetrokken en gedraaid dat de sleepboot niet meer weg kan raken van de Stena Britannica. Bij de snelheid die beide schepen ten tijde van het ongeval voeren, kon de Fairplay 22 het veiligst manoeuvreren indien deze zich in de Safety zone bevindt, zoals in figuur 22 is weergegeven. Indien de afstand tussen de Fairplay 22 en Stena Britannica minder wordt, neemt de kans toe dat de sleepboot niet meer weg kan raken van de Stena Britannica met een aanvaring tot gevolg. Bij voorkeur moeten sleepboten daarom in de Safety zone manoeuvreren.

Figuur 22: Safety Zone, rekening houdend met de stroomlijnen rond de boeg van de Stena Britannica én de hydrodynamische kracht en het draaiend moment bij rechte aanstroming [bron: MARIN].

In de praktijk lijkt het soms niet mogelijk hieraan te voldoen omdat de onderlinge afstand tussen de sleepboot en het zeeschip in dat geval te groot wordt voor het ontvangen van de hieuwlijn. Echter, door de snelheid te reduceren kan de Safety zone worden vergroot, waardoor ook op korte afstand van het te assisteren schip de hieuwlijn kan worden overgebracht.

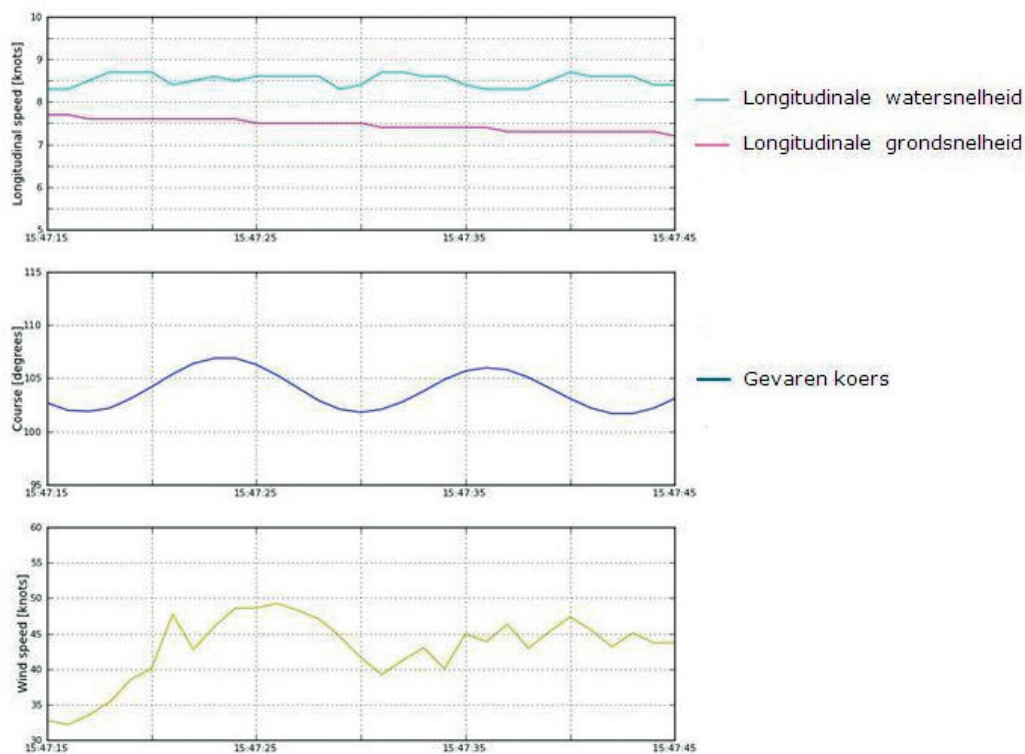
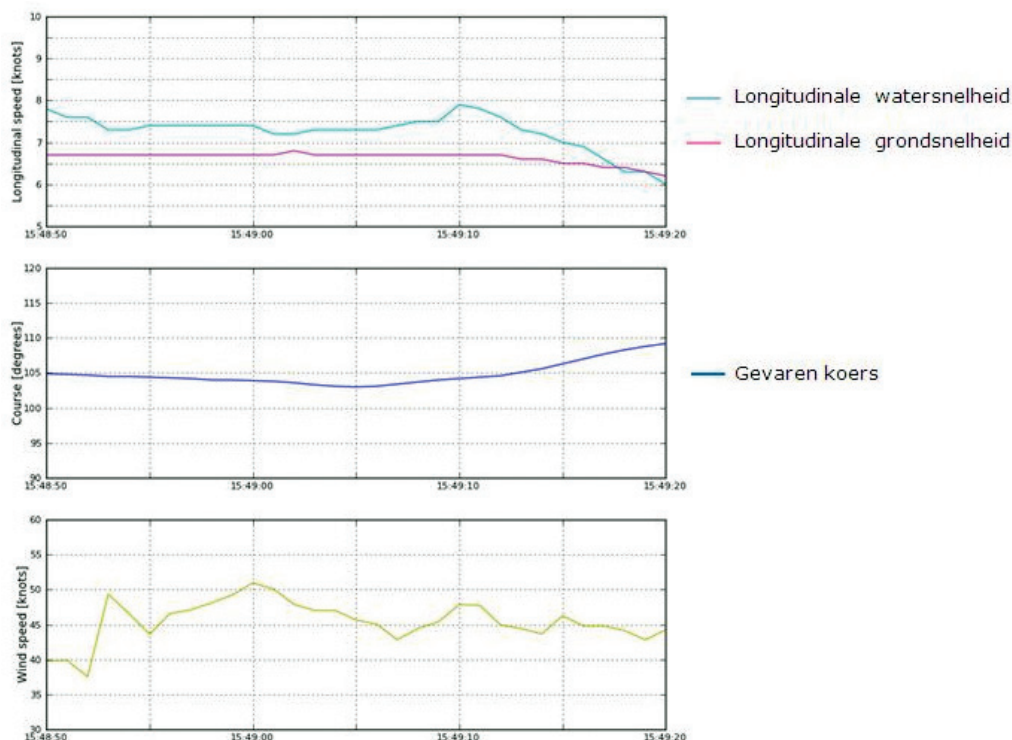
Figuur 24: Overzicht van de snelheid door het water, de snelheid over de grond van de Stena Britannica en de windsterkte bij de eerste en tweede poging om de hieuwlijn over te brengen. (de horizontale as geeft de tijd weer en de verticale as geeft de snelheden en koers weer)

Tijdens de manoeuvre zijn windstoten gemeten tot 50 knopen. Omdat windstoten van korte duur zijn en onverwachts plaatsvinden, is het moeilijk om bij windstoten de koers over de grond stabiel te houden. Figuur 24 toont de koers over de grond van de Stena Britannica, met daarbij de windstoten die gemeten zijn.

Uit bovenstaande figuur 24 blijkt dat bij de eerste poging om 15.47:20 de snelheid van de Stena Britannica nog niet stabiel was; deze was nog licht aan het afnemen.

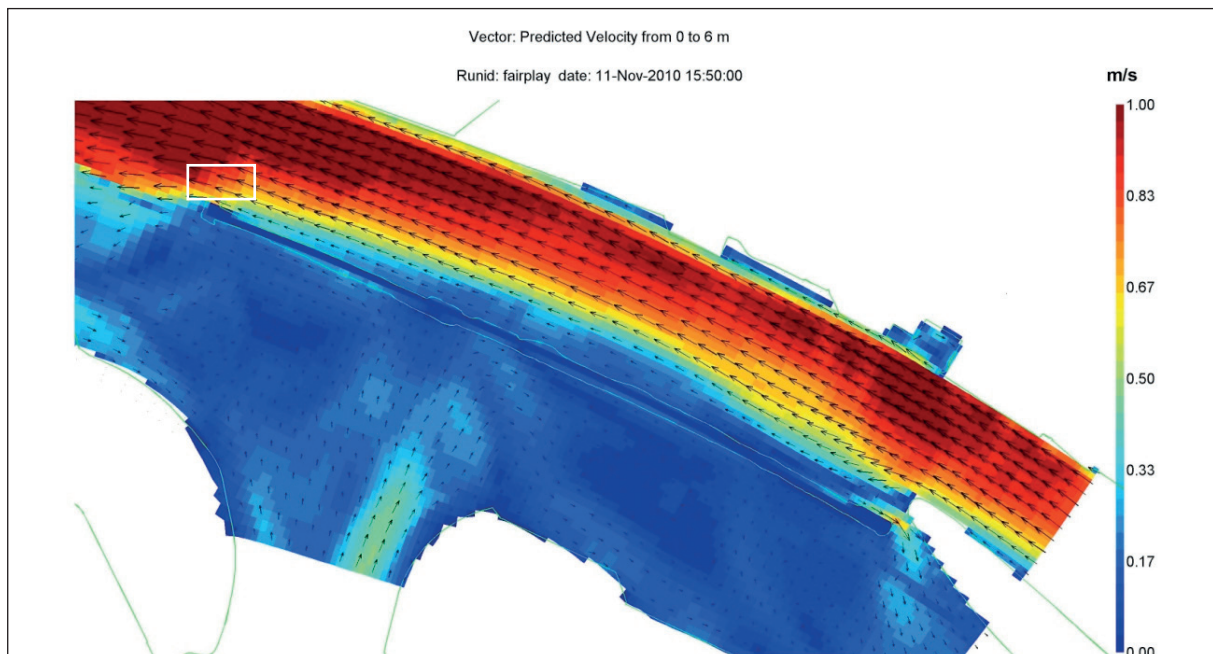
Figuur 26: Het stroomdiagram op de ongevallocatie ten tijde van de pogingen om de hieuwlijn over te brengen (de witte contour toont de ongevallocatie) [bron: Havenbedrijf Rotterdam (handmatig bewerkt)].

Het was opkomend tij, het Hoogwater (HW) werd verwacht om 18.06. Het gedrag van de stroom wordt bij opkomend tij mede bepaald door de (langdurige) heersende wind. Zo leidt een stormachtige zuidenwind tot een verlaging van de waterstand. Een stormachtige westenwind leidt tot een verhoging of een minder grote verlaging van de waterstand. Daarnaast is het gedrag van de stroom afhankelijk van de waterdiepte. Op verschillende waterdiepten kan de stroom en de richting verschillen. Uit getijdeberekeningen en het stroomdiagram van Havenbedrijf Rotterdam (berekend op een diepte van 0 tot 6 meter) en de VDR gegevens van de Stena Britannica blijkt dat er op de Nieuwe Waterweg een ebstroom heeft gestaan, die mogelijk is ontstaan door de stormachtige wind. Het stroomdiagram is opgenomen in figuur 26.

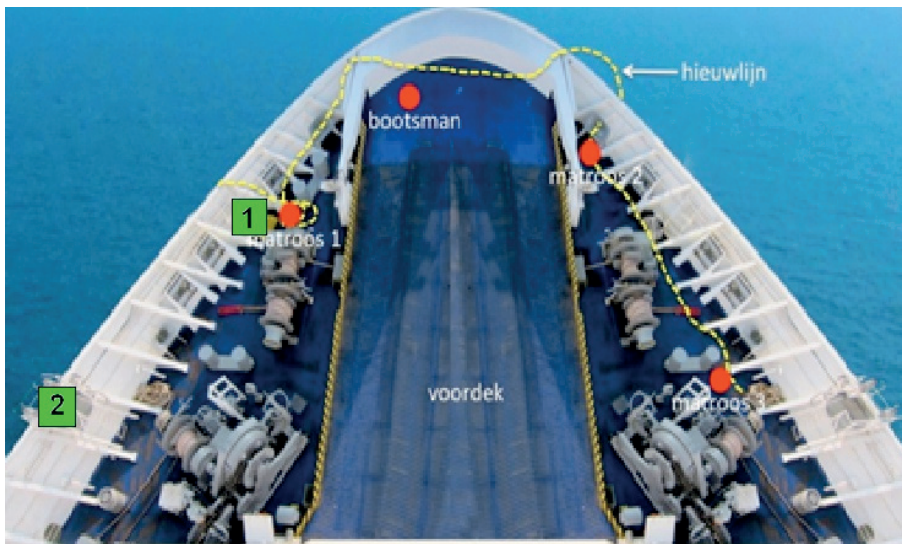
Figuur 29: De twee posities op het voordek van de Stena Britannica waar de hieuwlijn kan worden uitgegeven (de hieuwlijn is bij het voorval vanaf positie 1 uitgegeven).

De hieuwlijn kan worden uitgegeven vanaf het voorste gedeelte van het voordek (positie 1) en staand op een vaste trap die zich een aantal meters daarachter bevindt (positie 2). Om de hieuwlijn aan te nemen, dient de sleepboot zich naast de Stena Britannica te begeven, op korte afstand van de positie waar de hieuwlijn wordt uitgegeven. Doordat de hieuwlijn alleen vanaf het voordek van de Stena Britannica kan worden uitgegeven, moet de sleepboot dichtbij het voorschip gaan varen.
