**Kapseizen schelpenzuiger Frisia (HA38),  
ten noorden van Terschelling**

14 december 2010

Den Haag, maart 2012 (projectnummer M2010ZSV1214-29)

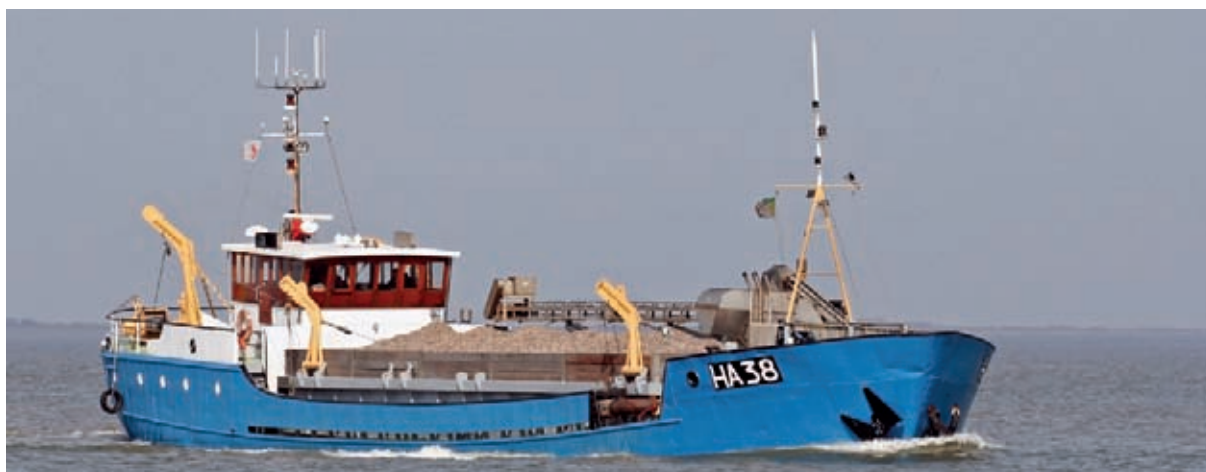
Figuur 3: Foto van de schelpenzuiger Frisia met een volle lading schelpen in het ruim. De gele hijskraantjes aan stuurboordzijde staan in hoge positie (in ruststand). Het voorste deel van de zuigbuis is nog net zichtbaar in het gangboord.<sup>9</sup> (Bron: [www.trawlerphoto.co.uk](http://www.trawlerphoto.co.uk))

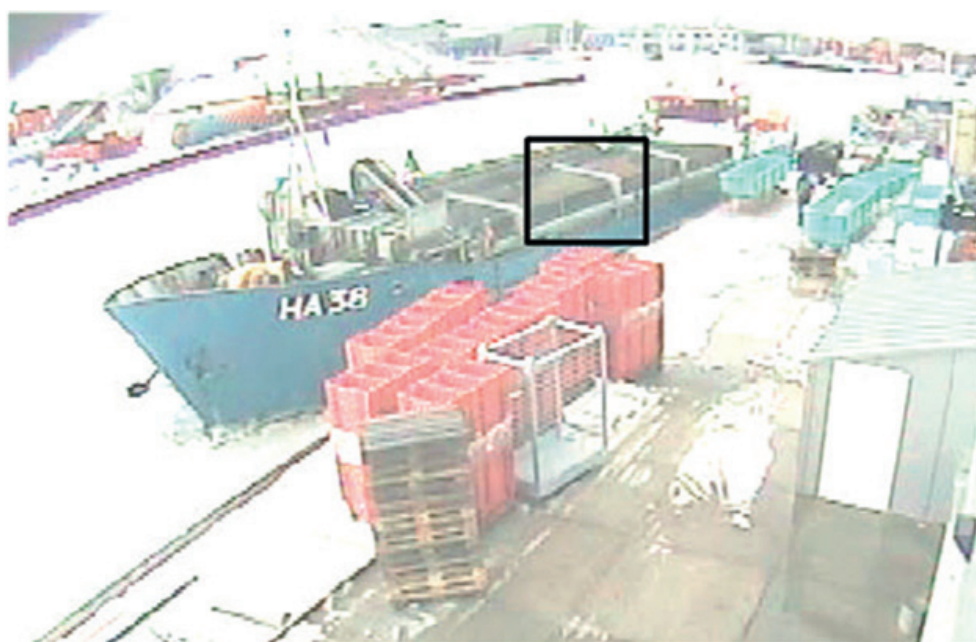
*Figuur 7: Het schip Frisia bij aankomst Harlingen op donderdagmiddag 9 december 2010, met twee 'bergen' schelpen in het ruim. (Bron: rederij)*

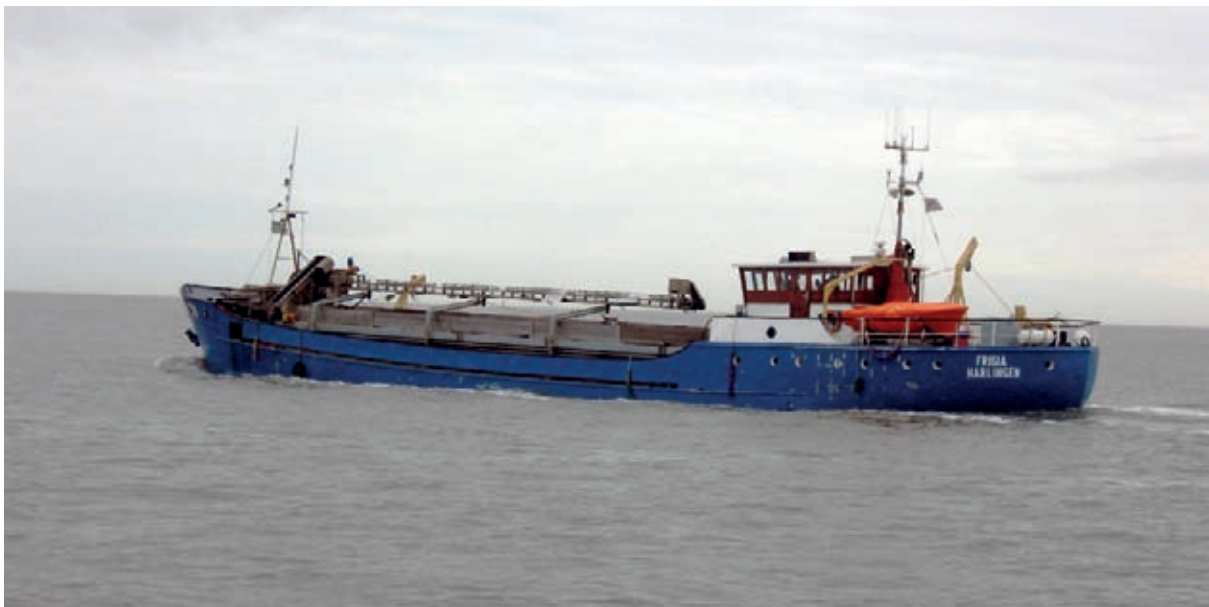
*Figuur 9: Foto van het schip Frisia kort na het vertrek uit Harlingen op maandagmorgen 13 december 2010. (Bron: fa. Bolt van de schelpenzuiger Waddenzee)*

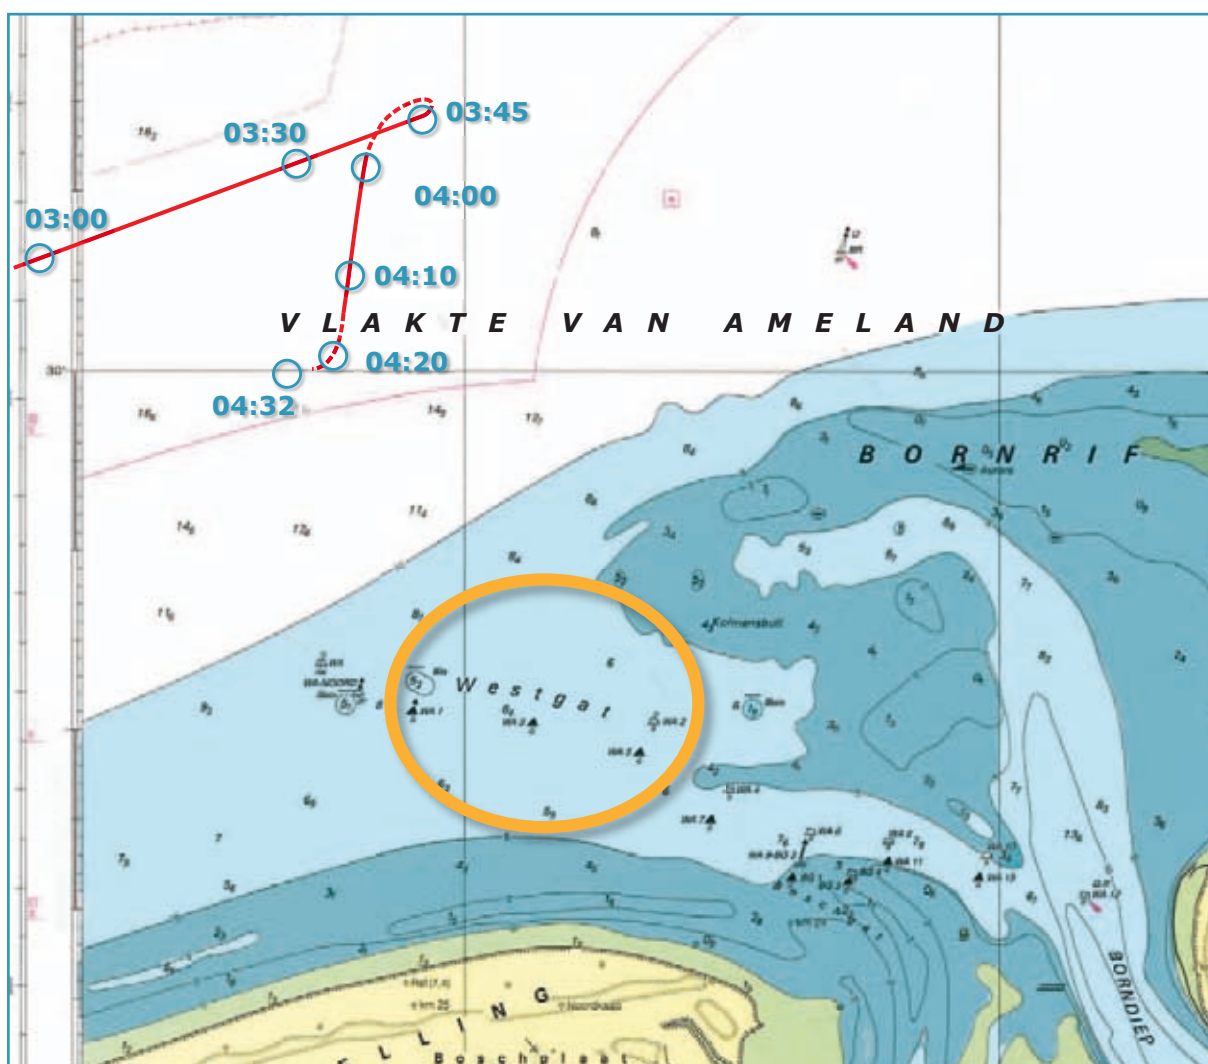
Figuur 10: Zeekaart van het gebied nabij Terschelling en Ameland met de gevaren route vanaf 03.00 uur, de positie waarop het laatste AIS signaal om 04.32 uur is ontvangen en de locatie van het Westgat (omcirkeld). (Bron: Nederlandse zeekaart nr. 1457)

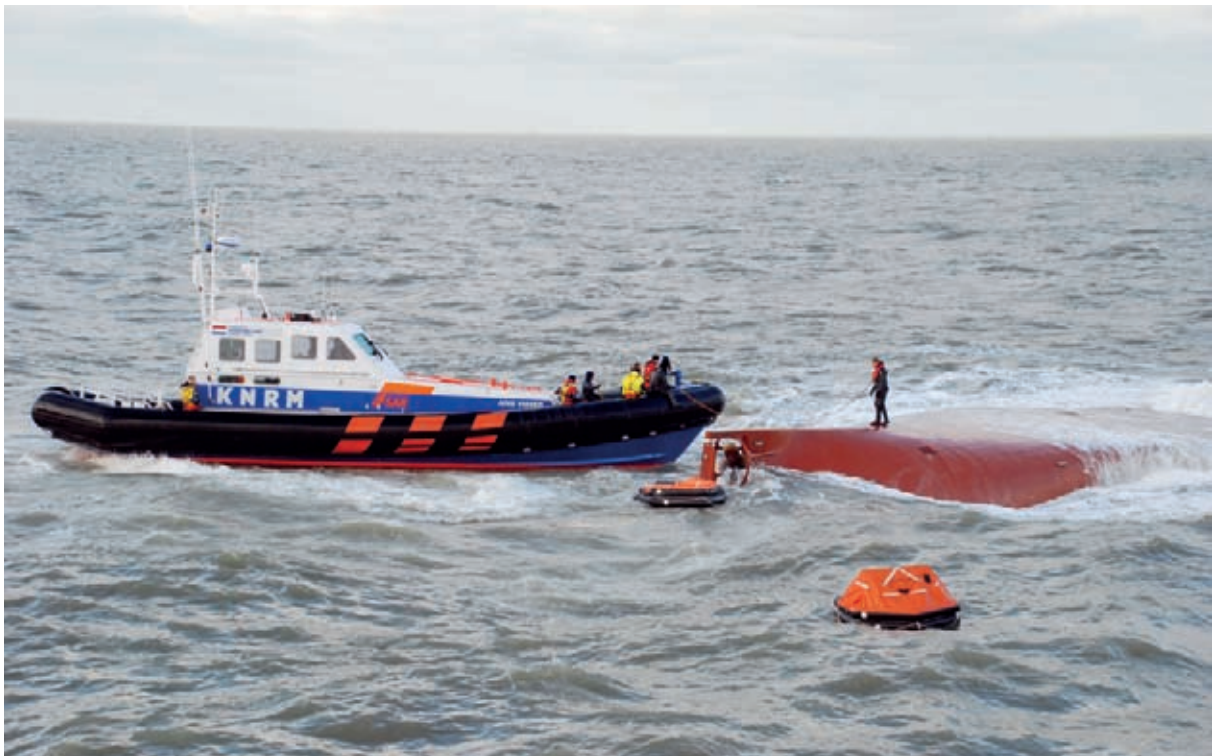
*Figuur 13: Foto van het KNRM vaartuig Arie Visser. Op de foto zijn ook de twee geactiveerde lege reddingsvlotten van de Frisia te zien. (Bron: KLPD)*

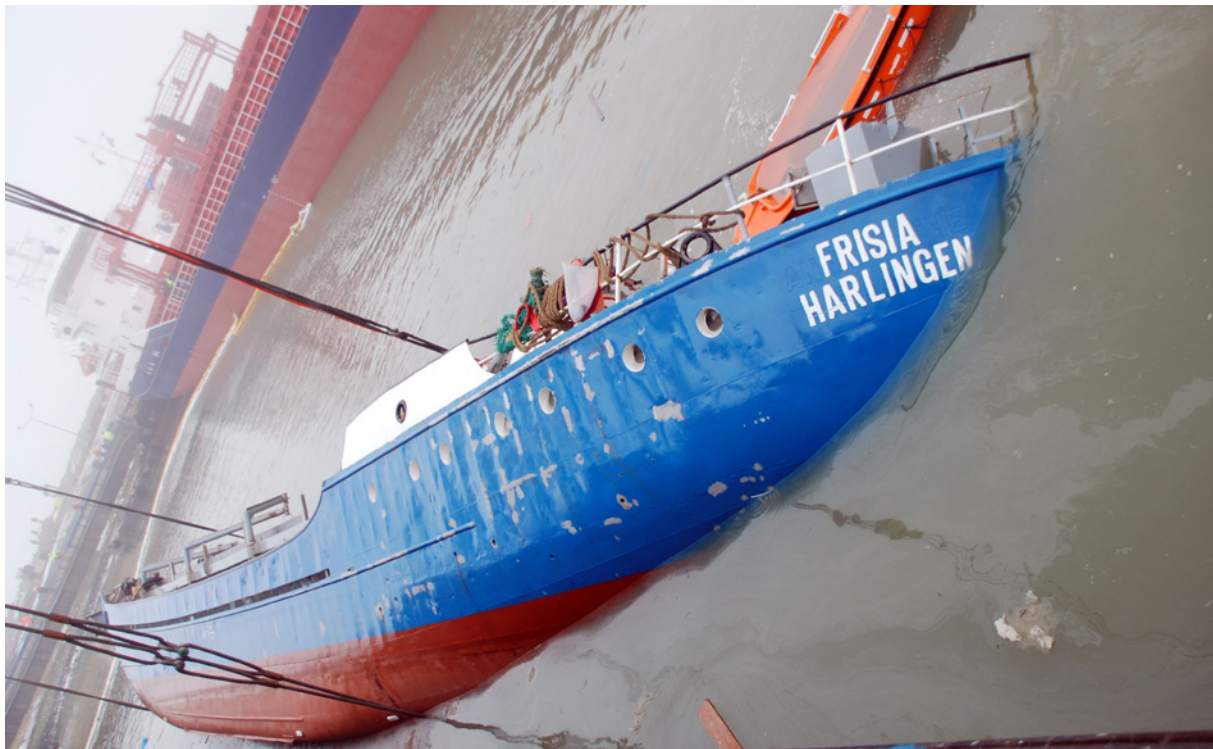
*Figuur 14: Foto van de Frisia tijdens het keren in de haven van Harlingen op 30 december 2010. (Bron: KLPD)*

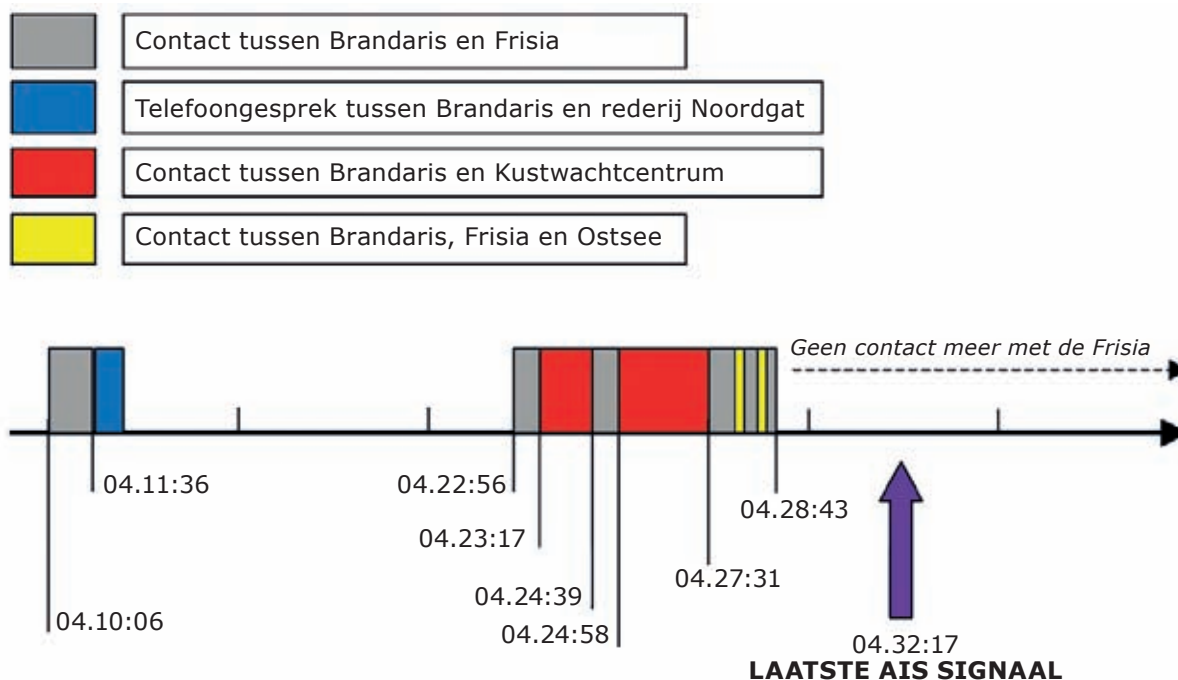
Figuur 16: Communicatie tijdlijn van 14 december 2010

Uit de communicatie blijkt dat om 04.28 uur het schip inmiddels zo diep in het water lag, dat de golven over de planken van het daarmee verhoogde ruim stroomden. Om 04.32 uur is het laatste AIS signaal ontvangen. Dit hoeft niet te betekenen dat het schip toen kapseisde (waardoor de AIS antenne onder water verdween), maar kan ook door een stroomstoring (black-out<sup>57</sup> of defect aan de zender zelf door bijvoorbeeld intredend water) zijn veroorzaakt. Het precieze moment van kapseizen kan daarom niet met zekerheid worden vastgesteld, maar het is aannemelijk dat dit om 04.32 uur of vlak daarna was. Opgemerkt moet worden dat de schipper in geen van de gesprekken gerept heeft over een aanvaring of gronding.

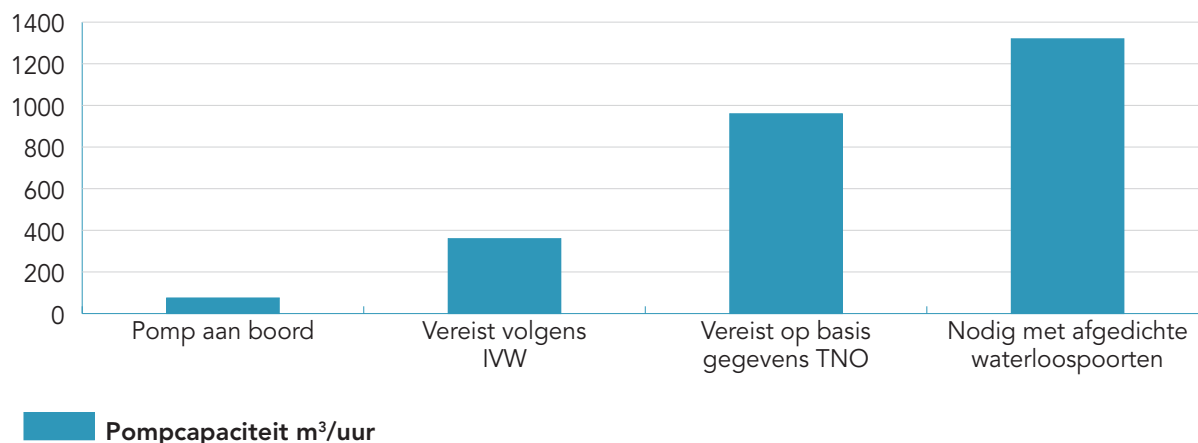
Figuur 17: Lenspompcapaciteiten

Ongeacht of de waterloospoorten open of dicht waren, was de pompcapaciteit vele malen kleiner dan nodig om te voldoen aan de eis dat het ruim binnen 15 minuten leeggepompt kan worden.

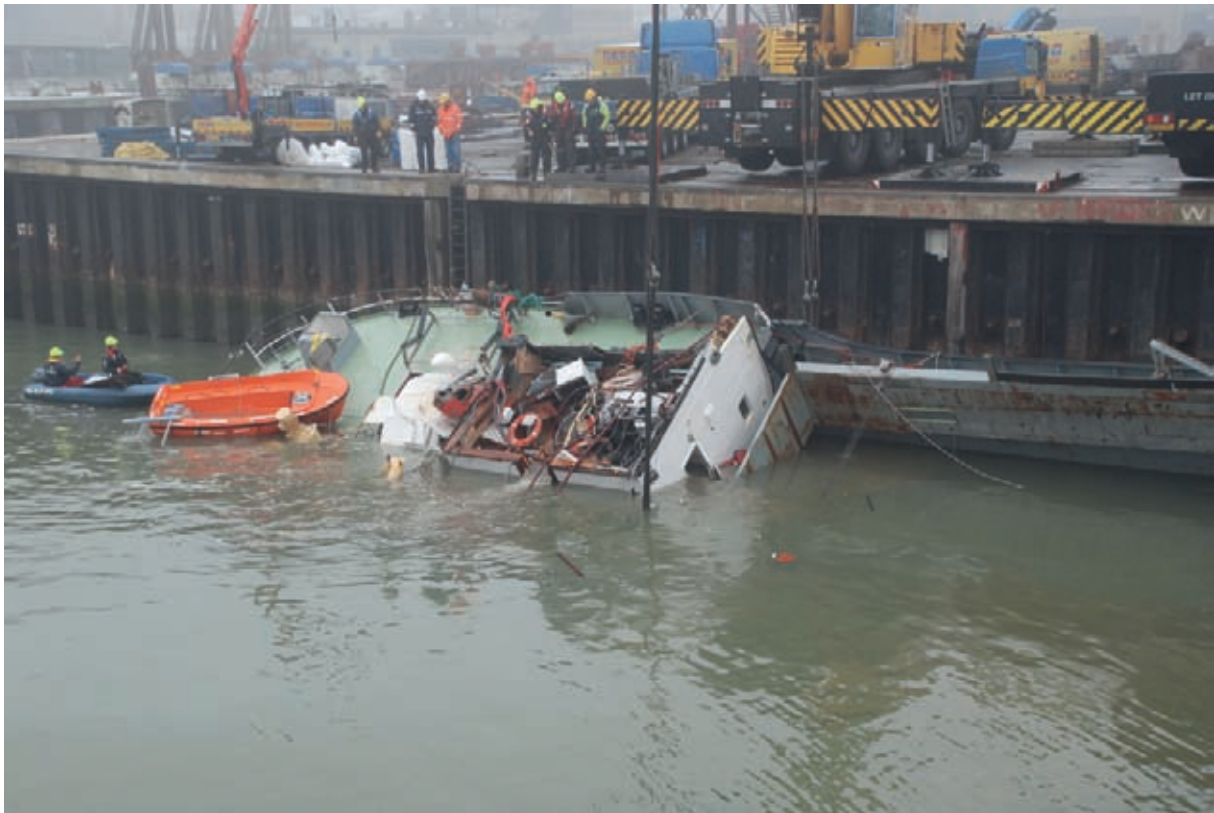
*Figuur 18: Foto van de Frisia tijdens het keren in de haven van Harlingen. In de stuurhut zijn twee reddingsboeien zichtbaar. (Bron: KLDP)*

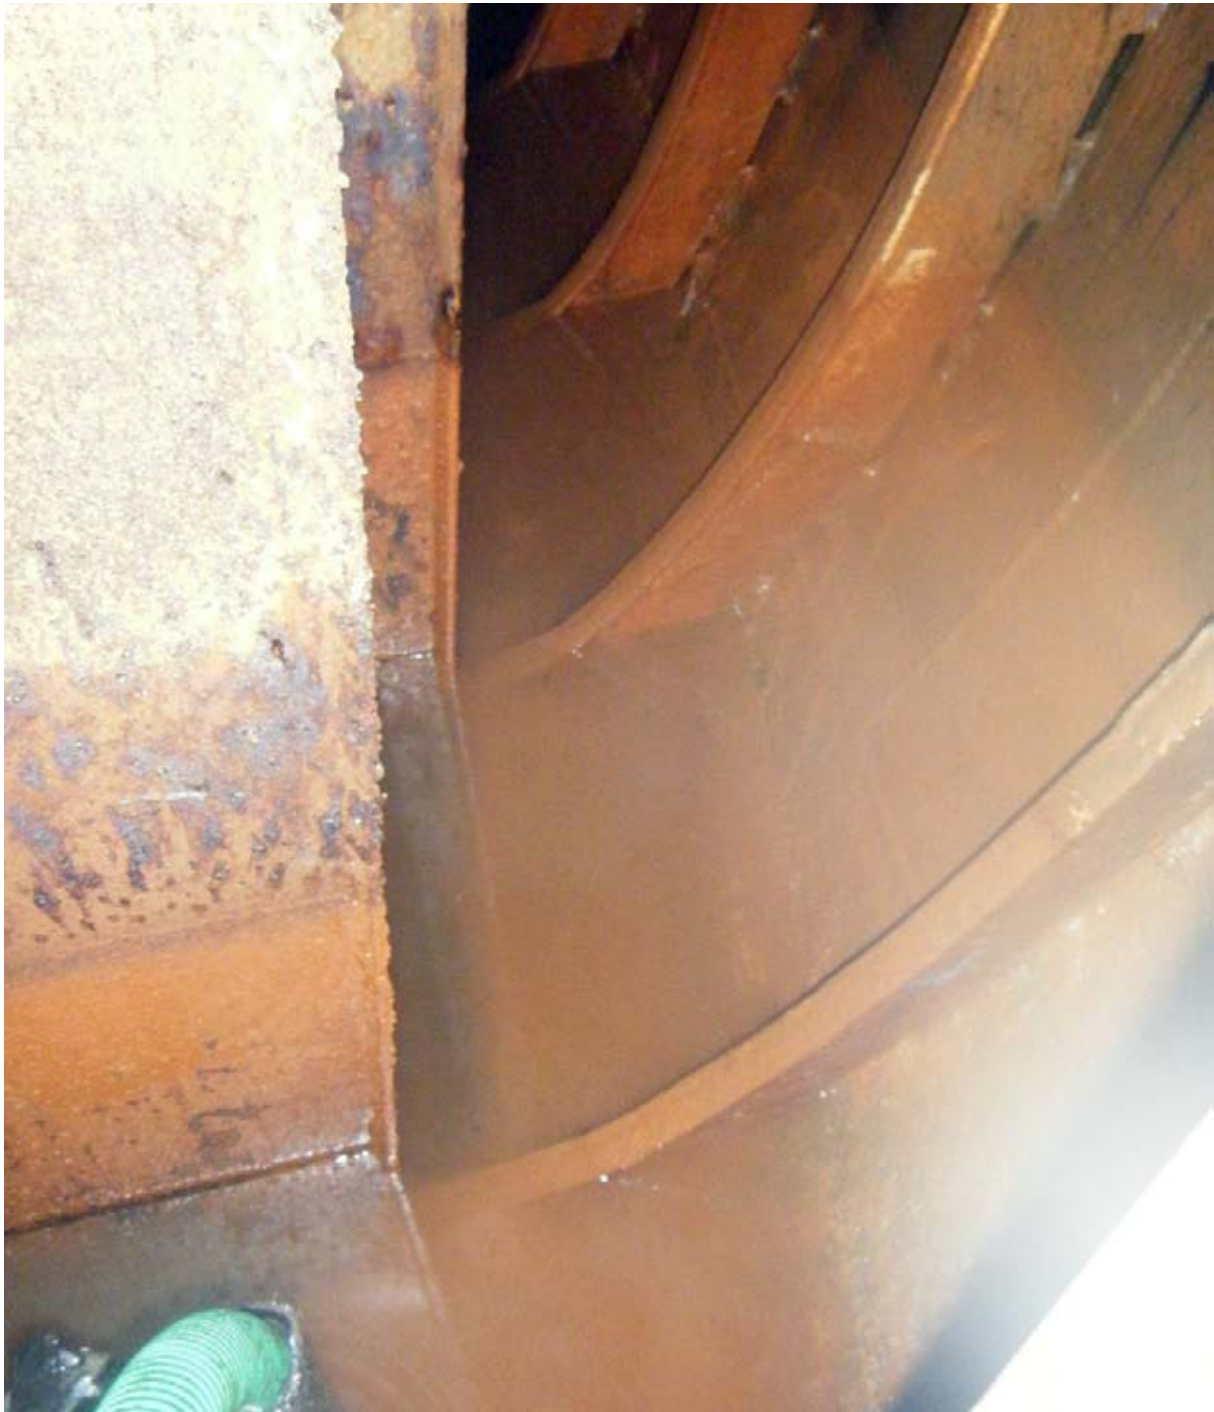
18. Een gedeelte van het toegangsluik aan bakboord achter op het kampanjedek was verloren gegaan.
19. In de stuurboordballasttank achter werd ongeveer 110 cm zoetwater gepeild. De bakboordballasttank achter, alleen toegankelijk via een toegangsluik, via de stuurboordballasttank bleek 40 cm water te bevatten.
20. Beide ballasttanks aan de achterzijde van het schip bleken niet conform bouwtekening en stabiliteitsboek gebouwd. Ook de voorpiektank bleek afwijkend van de bouwtekening te zijn uitgevoerd.

*Figuur 34: Zicht in de stuurboord ballasttank vanuit de machinekamer. Linksonder is het schot van het ruim in dwarsscheepse richting te zien. Rechts loopt de tank naar voren toe.*

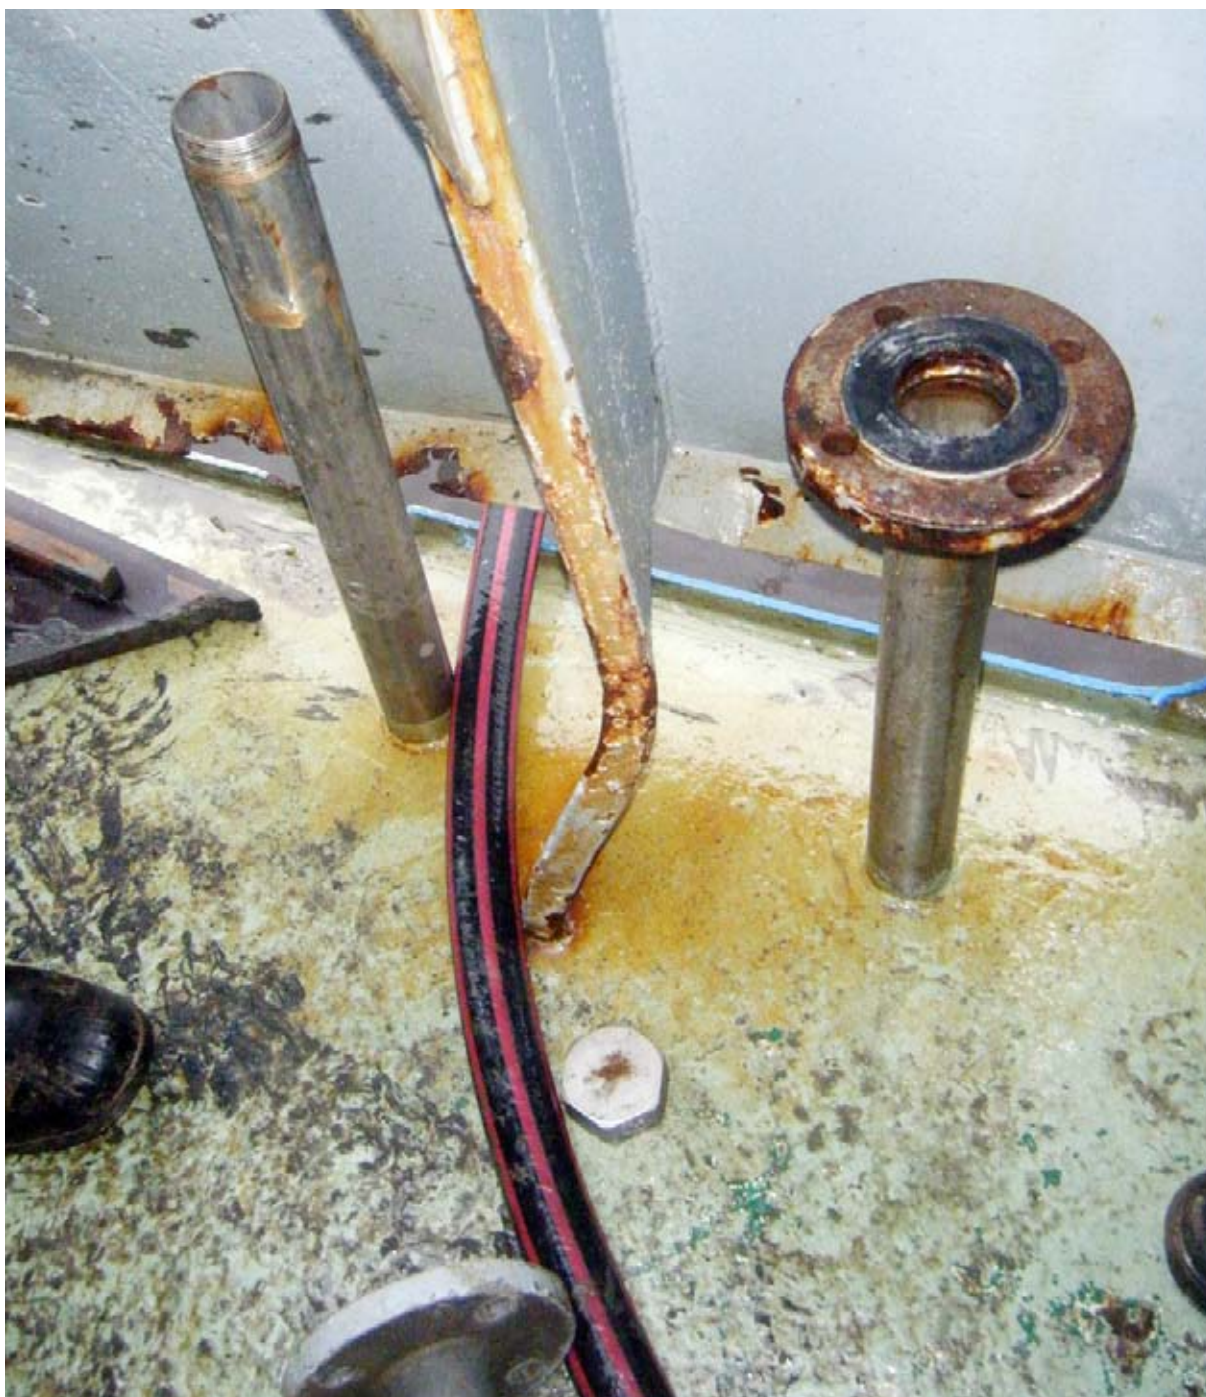
21. De kofferdam<sup>93</sup> in het midden van het schip bleek bij afpersen onder 0,2 bar overdruk geen lekkage te vertonen. Bij latere betreding van de voidspace bleek 20 centimeter water in deze ruimte te staan.
22. De ballasttanks waren niet voorzien van peilpijpen om de inhoud van de tanks te kunnen controleren. Wel waren op alle vier ballastzijttanks ontluchtingen en op de twee achterste ballasttanks afsluitbare vulpijpen aanwezig.

*Figuur 35: De vulpijp staat links op de foto, de ontluchting rechts. Beide zijn door de onderzoekers ontdaan van hun afsluiting. Deze zijn nog gedeeltelijk liggend te zien op het dek.*

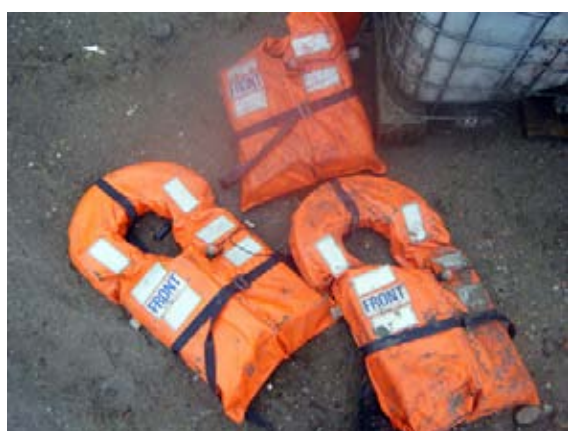
25. Er werden drie zwemvesten aan boord aangetroffen. Hiervan bleek de vervaldatum van de batterijen van de lampjes december 2007. Tevens werd er een brandblusser aangetroffen met een markering dat het eerstvolgende jaarlijkse onderhoud in februari 2010 zou moeten zijn uitgevoerd.

Figuur 37: Foto van de drie aangetroffen reddingsvesten

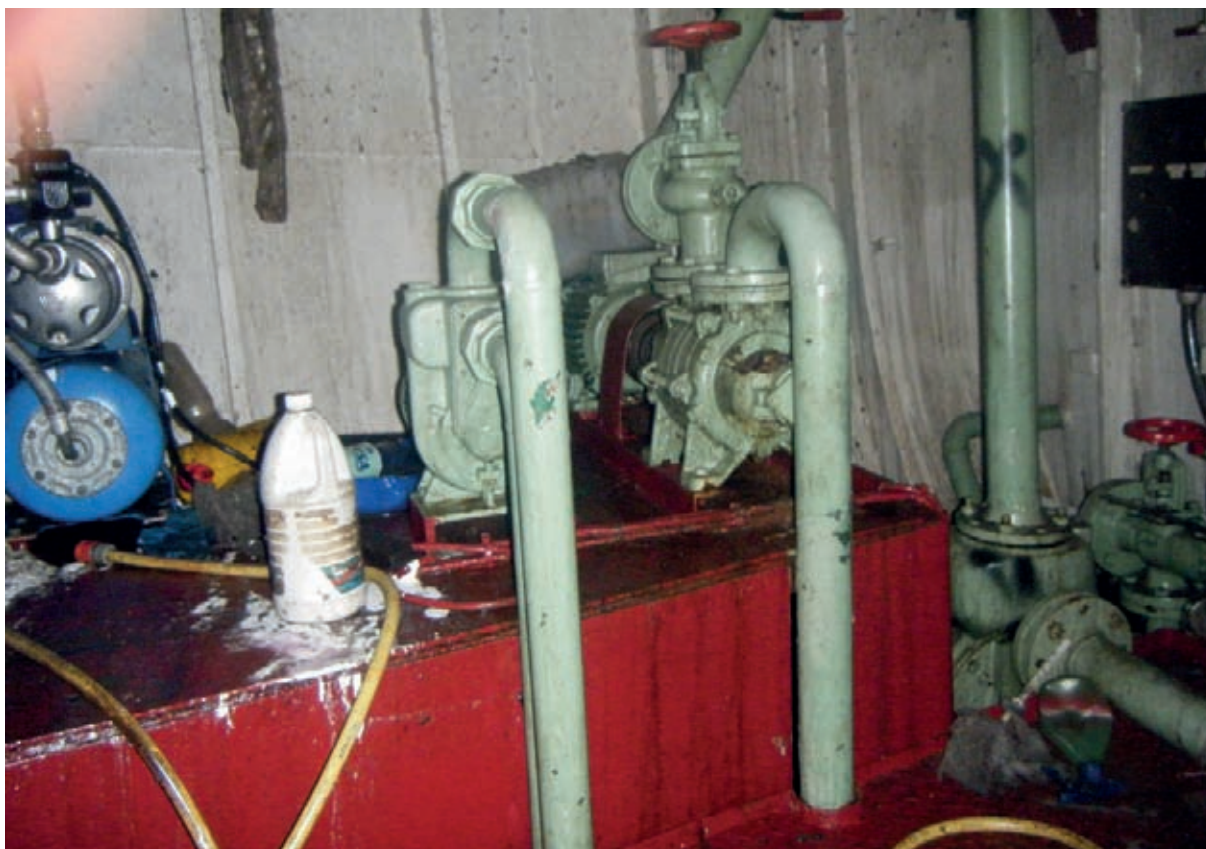
De afsluiters van het lenssysteem voor het ruim in de machinekamer stonden wel open. Uit de gesprekken van de schipper met de verkeerscentrale blijkt dat de pomp heeft aangestaan, maar dat het niet lukte het ruim leeg te pompen. Uit het onderzoek is niet vast komen te staan wanneer de lenspomp<sup>59</sup> van het ruim is bijgezet.

*Figuur 39: De twee lenspompen van het schip (pomp 1 en 2) voor het ballastsysteem en machinekamer. Rechtsonder op de foto is de lenspomp van het ruim te zien.*

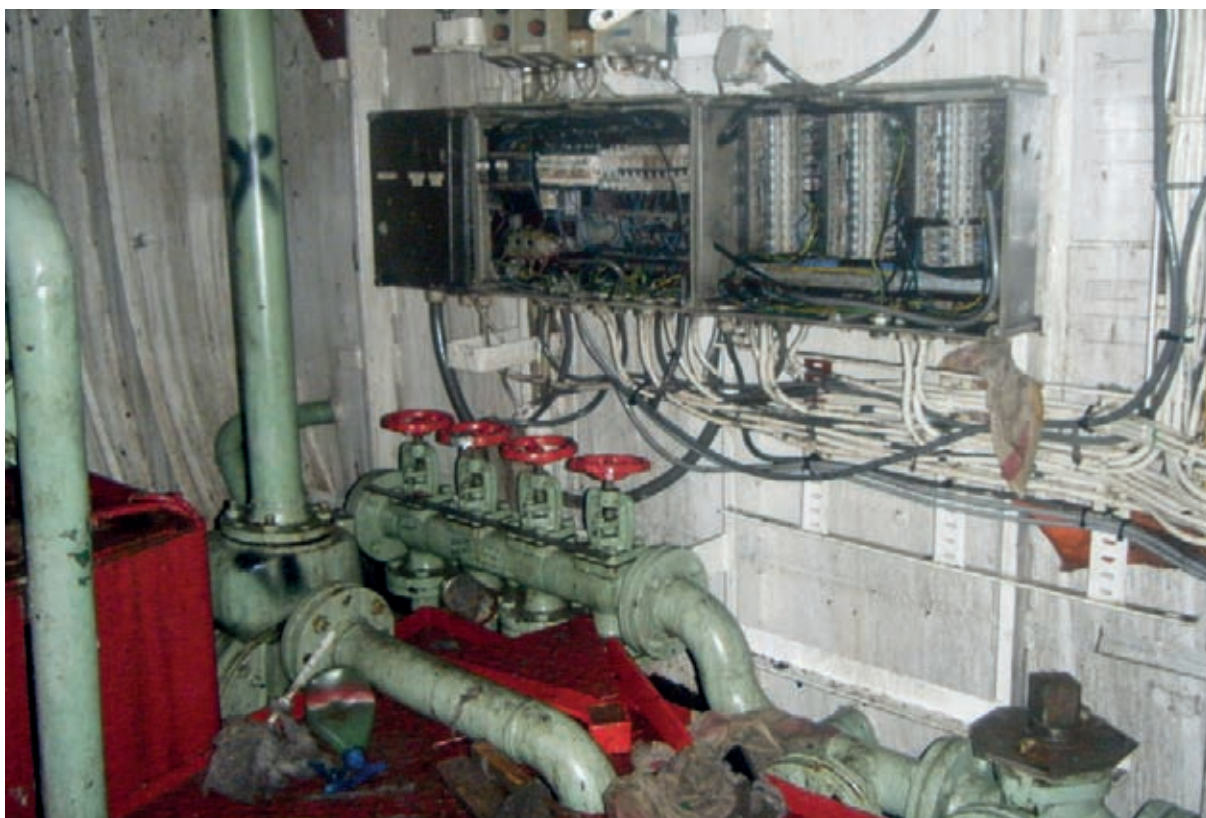
*Figuur 40: Het afsluiterblok aan bakboordszijde van het lenssysteem.*

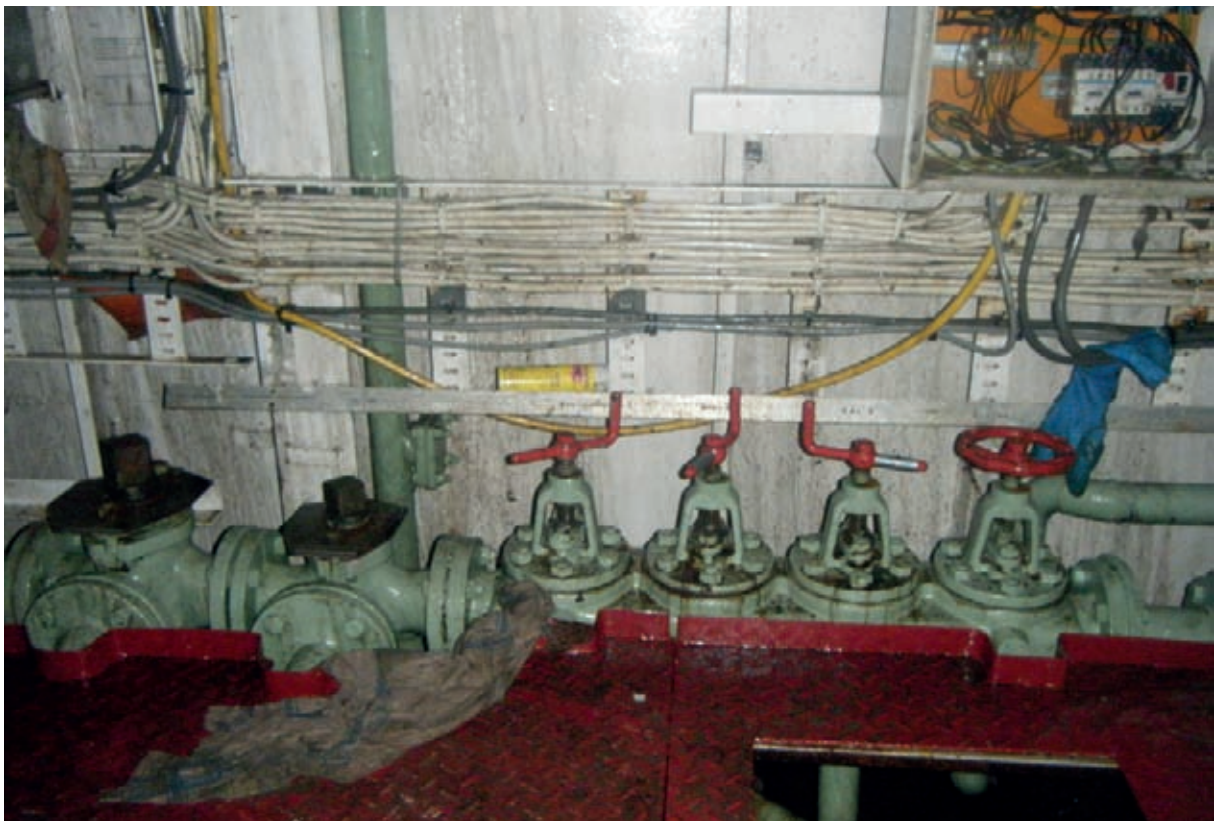
*Figuur 41: Het afsluiterblok in het midden van het lenssysteem.*

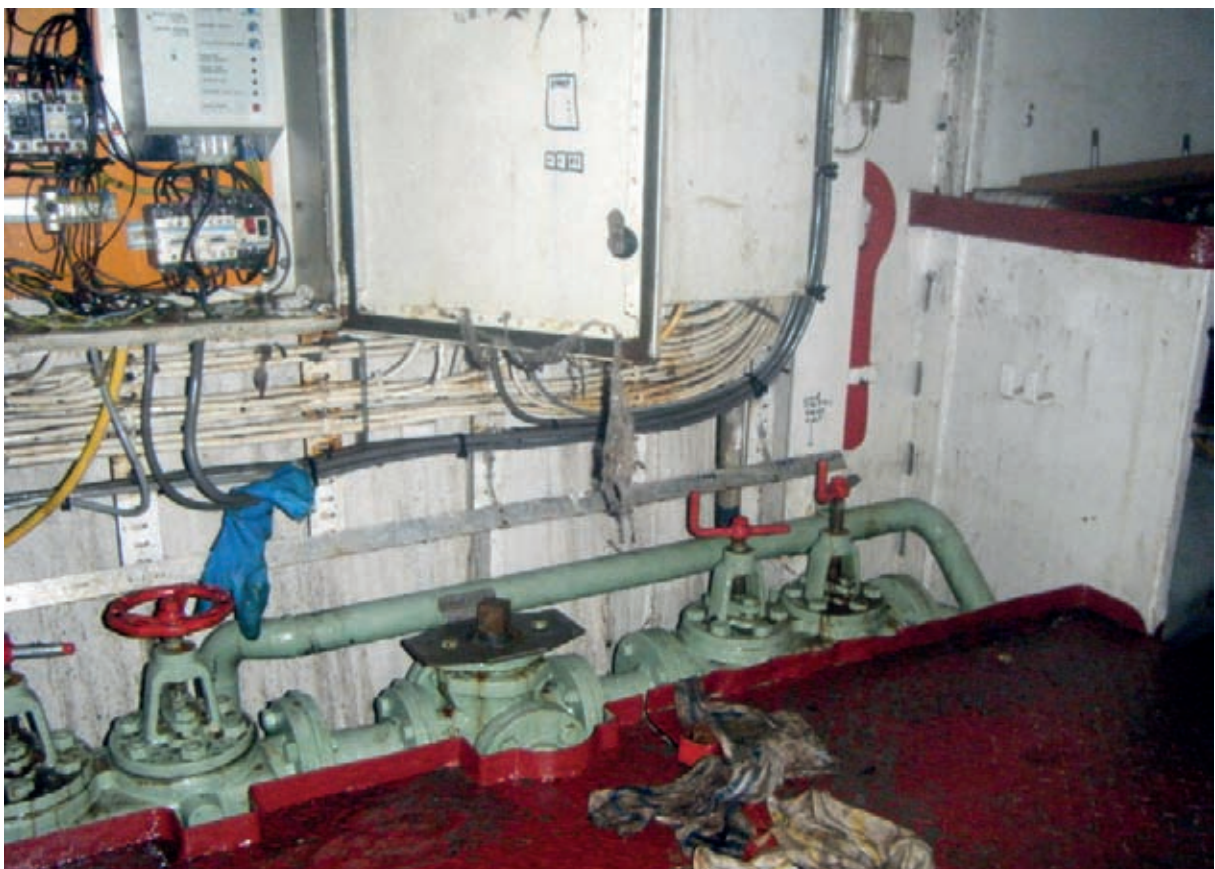
*Figuur 42: Stuurboordzijde van het lenssysteem.*
