GASUITSTROMING NA BREUK AFSLUITER HOGEDRUK GASDISTRIBUTIELEIDING

**BREUK HOGE DRUK GASDISTRIBUTIELEIDING VEROORZAAKT
LANGDURIGE GASUITSTROMING OP 27 MAART 2003 IN GRONINGEN**

Den Haag, juni 2004 (referentie CB-9-04.001)

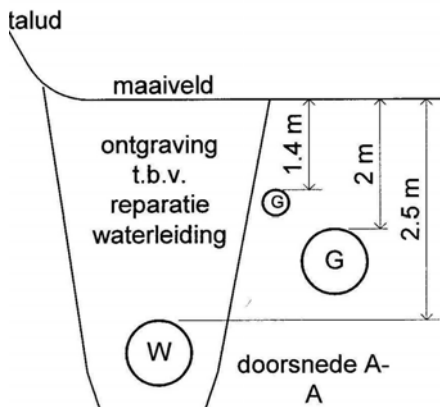
Figuur 2: Overzicht betreffende leidingen en afsluiters

W: Waterleiding
G: Gasleidingen diameter 200 en 400 mm

De gescheurde gietijzeren afsluiter bevond zich in de aftakking van de 200 mm leiding (doodlopend stuk) vanaf de 400 mm gasdistributieleiding (zie figuur 2 en 3). De aftakking is gemaakt aan de bovenzijde van de leiding via een verloopstuk met een 90° bocht. Direct op deze bocht was een afsluiter gemonteerd (op een afstand van ongeveer 1.30 meter). Deze afsluiter is na het scheuren van de tweede afsluiter in deze aftakking gebruikt om uiteindelijk de gasuitstroming te stoppen.

Vanaf deze afsluiter is via een S-bocht de aansluiting gemaakt met 200 mm leiding die onder het Noord - Willemskanaal doorgaat. Op dat punt was de gescheurde afsluiter gemonteerd. Deze afsluiter bevindt zich op ruim 1,5 meter vanaf de eerste afsluiter. Door de bocht omhoog bij de aftakking wordt het hoogteverschil van ongeveer 80 cm overbrugd.
