### **Motorstoring tijdens de start, waarbij losgeraakte onderdelen naar buiten zijn geslingerd**

- *DAS Air Cargo Boeing McDonnell Douglas DC-10-30F, registratie N800WR, op Amsterdam Airport Schiphol op 18 december 1999.*
- *Continental Airlines Boeing McDonnell Douglas DC-10-30, registratie N15069, op Amsterdam Airport Schiphol op 7 september 2000.*

*Den Haag, september 2002*

# RAAD VOOR DE TRANSPORTVEILIGHEID

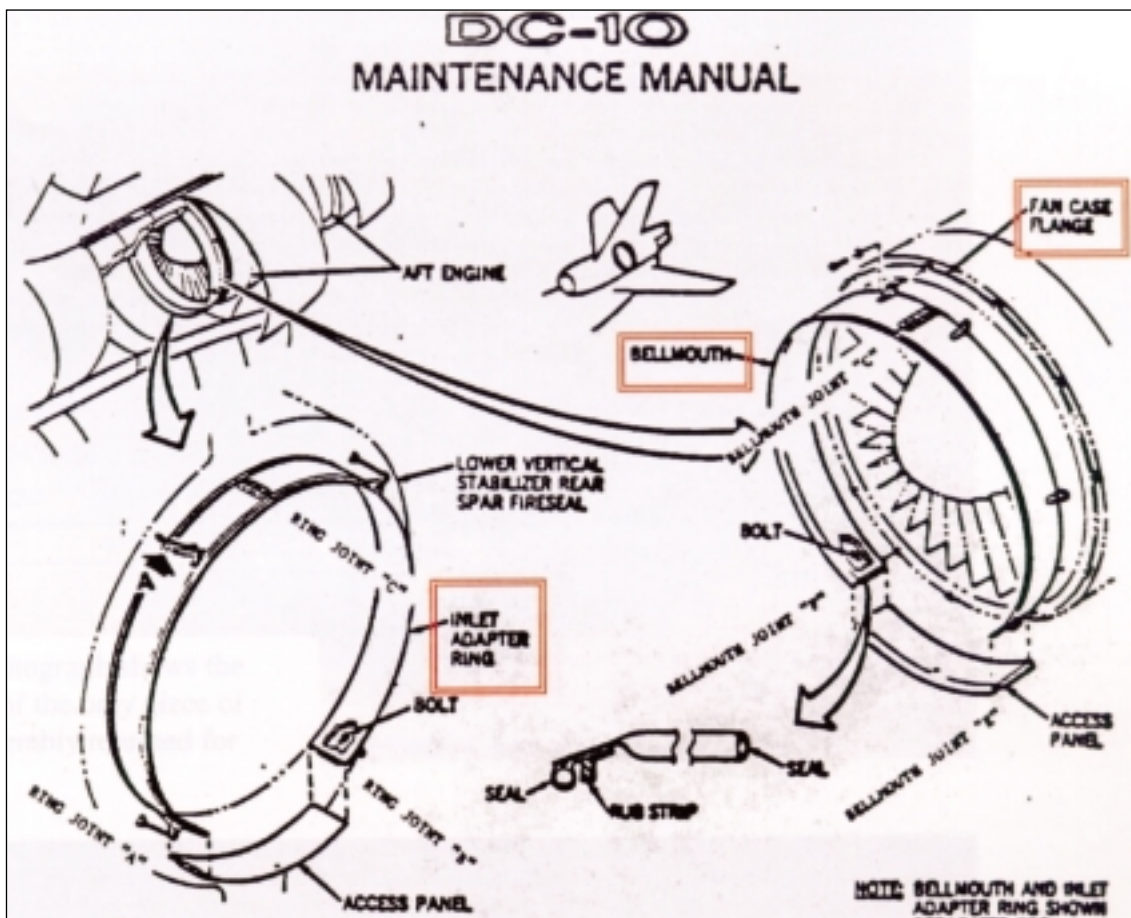
Figuur 2: Inlet adapter ring en de bellmouth van de staartmotor

De bellmouth bestaat uit twee zijpanelen en een toegangspaneel die met boutverbindingen aan elkaar vast zitten. De panelen zelf zijn gemaakt van samengelast corrosiebestendig staal. Aan de linker- en rechterzijde van de bellmouth zijn twee pennen aangebracht om de bellmouth goed te kunnen positioneren tijdens het bevestigen aan de voorflens van de motor. Een rond rubberprofiel is aangebracht als afdichting tussen de achterkant van de bellmouth panelen en de voorste flens op de motor. Aan de voorkant van de bellmouth zit een schuurstrip van teflon met een rond afdichtingsprofiel gemonteerd die aanligt tegen de adapter ring, die vast zit aan de luchtinlaat van de staartconstructie. Om te voorkomen dat vloeistoffen (meestal water) onder in het adapterstuk blijven staan, is voorzien in een afvoer. De bellmouth is met zes steunen op het linker zijpaneel, vijf steunen op rechter zijpaneel en twee steunen op het toegangspaneel bevestigd aan de voorste flens van de motor. De onderkant van het toegangspaneel is niet van geïntegreerde steunen voorzien.

De adapter ring als onderdeel van het adapterstuk (zie figuur 2) bestaat uit twee stuks zijpanelen en een toegangspaneel die middels bouten aan elkaar zijn bevestigd. De panelen zijn gemaakt van samengelast corrosiebestendig roestvast staal. De voorzijde van de adapter ring zit met een rond afdichtingsprofiel gemonteerd tegen de staartconstructie. In de adapter ring zit een afvoer. De adapter ring is met twee steunverbindingen op zowel het linker als het rechter zijpaneel bevestigd aan de staartconstructie. Op het toegangspaneel zijn geen steunen aangebracht.

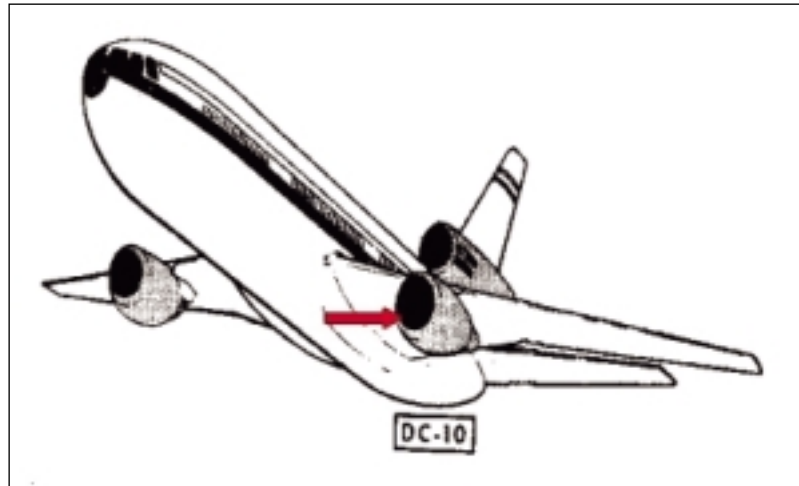
Figuur 7: Positie van de motoren op de DC-10-30. De rode pijl geeft de motor aan die in dit incident defect is geraakt.

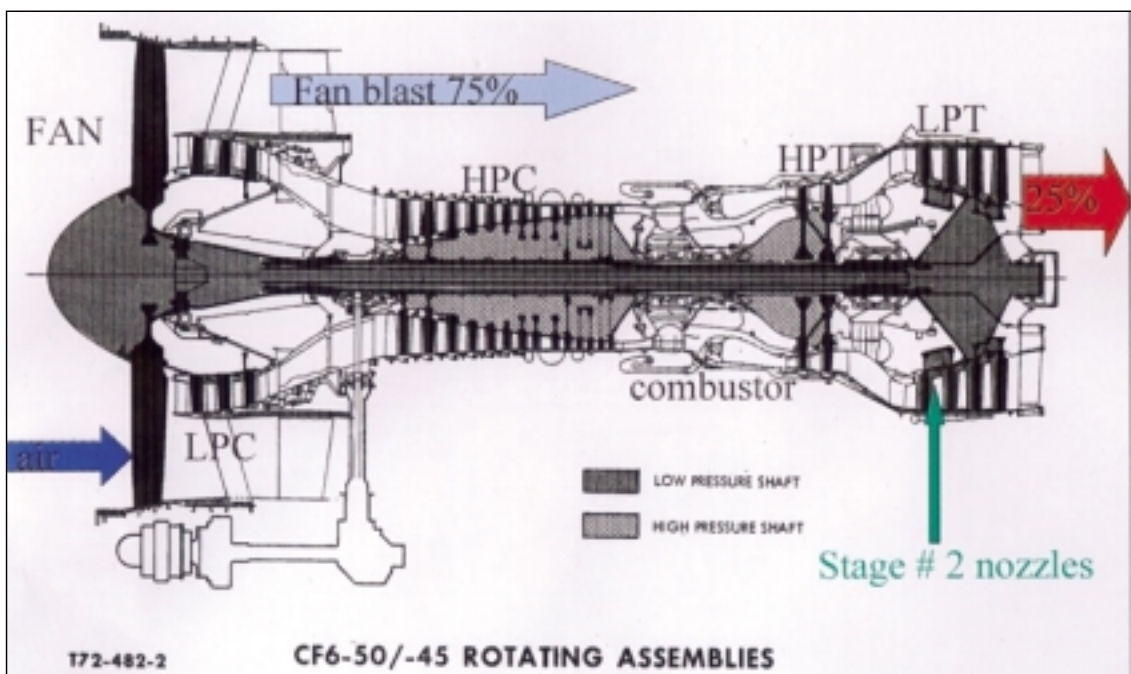
Figuur 8: Dwarsdoorsnede van de belangrijkste secties van de CF6-50 motor. De groene pijl duidt de plaats aan waar de lagedrukturbine is bezweken.
