ONDERZOEKSRaad
VOOR VEILIGHEID

Kwartaalrapportage Luchtvaart

april-juni 2016

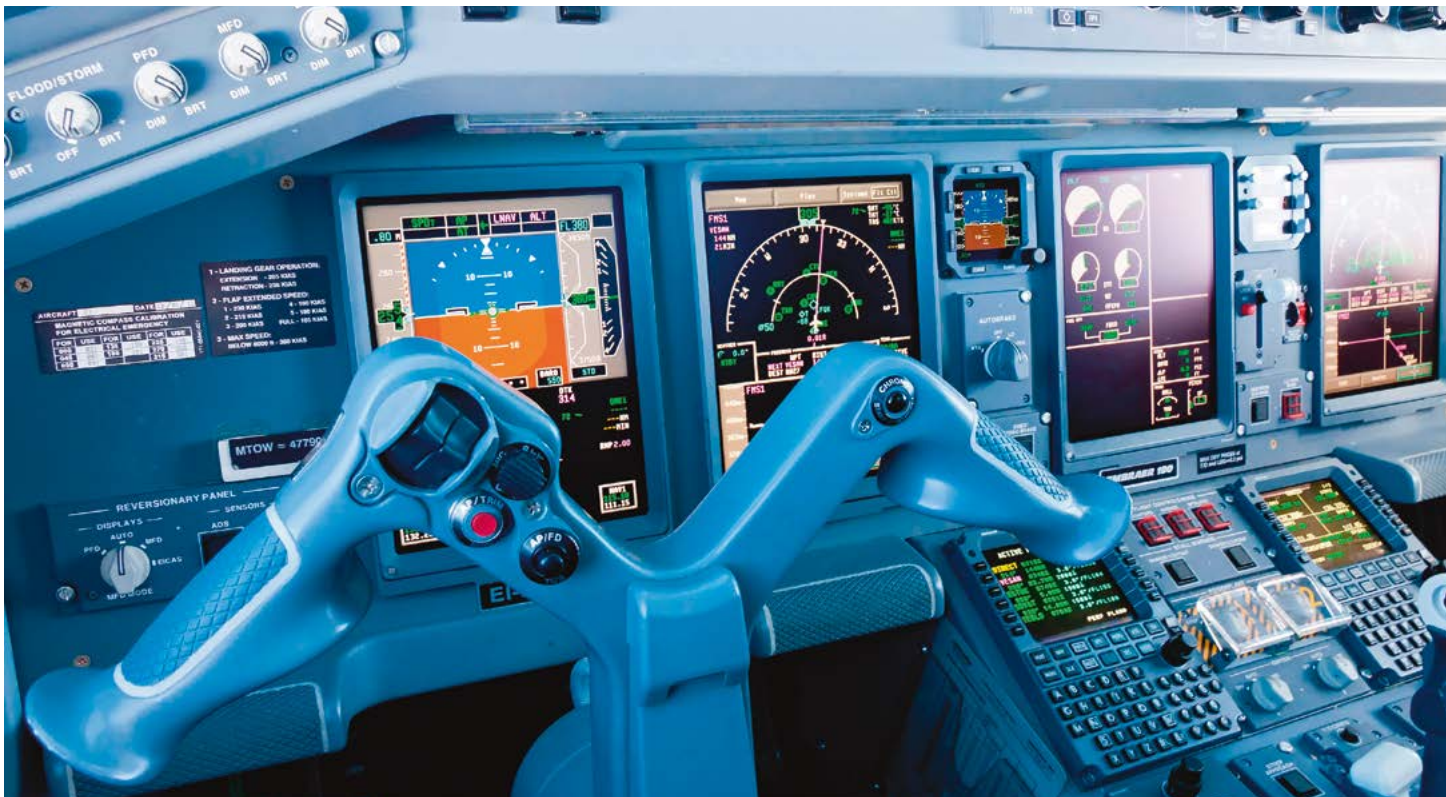
De piloten bereidden zich voor op een automatische landing op luchthaven Schiphol. Op lage hoogte constateerde de gezagvoerder dat het vliegtuig niet de beoogde automatische landing zou maken. Hij trok aan de stuurkolom om zo de daalsnelheid te verlagen. Het vliegtuig maakte een harde landing. Na het voorval is het vliegtuig geïnspecteerd, waarbij schade is geconstateerd. Niemand aan boord raakte gewond.

Cockpit Embraer 190. (Foto: W. Scolaro)
