ONTSPORING REIZIGERSTREIN

bij Baarn

20 augustus 1999

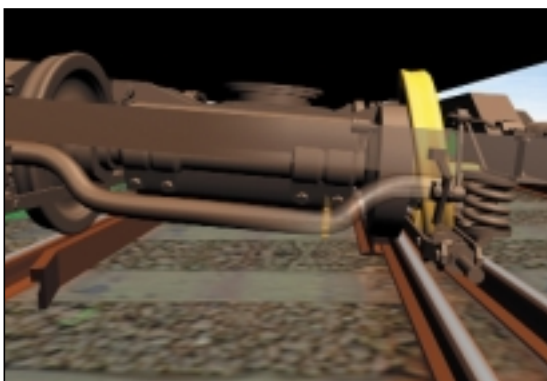
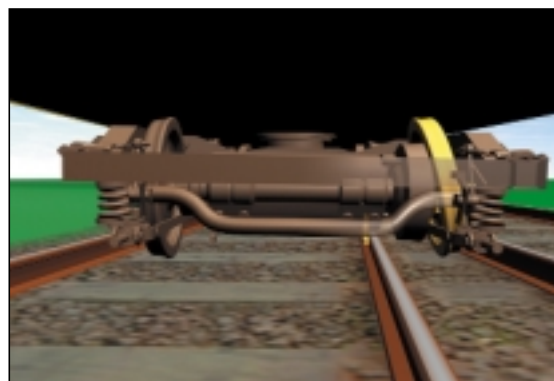
Bij het passeren van het tweede wissel ontspoorde het eerste -linker wiel van het tweede motordraaistel van het tweede rijtuig. Het wiel reed over de kop van het puntstuk van dit wissel en viel terug in het juiste spoor. Bij het passeren van het vierde en laatste wissel ontspoorde het wiel volledig. De reizigers bemerkten de onrustige loop en vermoedden al dat de trein ontspoord was. Ongeveer 200 meter na de ontsporing voelde de machinist dat de trein niet goed meer reed. Hij dacht eerst aan een slechte ligging van het baanvak en reed met lage snelheid verder. Ongeveer 700 meter vanaf het wissel waarop het wielstel ontspoorde, passeerde de trein een onbeveiligde overweg. Tot dit punt had het eerste wielstel min of meer parallel aan de rails meegelopen. Door de botsing van het ontspoorde wielstel met de betonnen vloering van de overweg draaide het wielstel en daarmee het draaistel in de rijrichting gezien verder naar links. De trein was intussen ook gaan schudden. De machinist vertrouwde dit niet meer, ook al omdat hij bijzondere geluiden waarnam. Hij zette om die reden de trein stil. Op dat moment bonsde een reiziger op de cabinedeur van de machinist en riep dat de trein ontspoord was.

Afb. 2 Het draaistel ontspoorde eerst in het tweede wissel in het hoofdspoor Amersfoort Amsterdam. Na dit wissel liep het draaistel weer in de rails. In het vierde wissel ontspoorde het draaistel volledig.

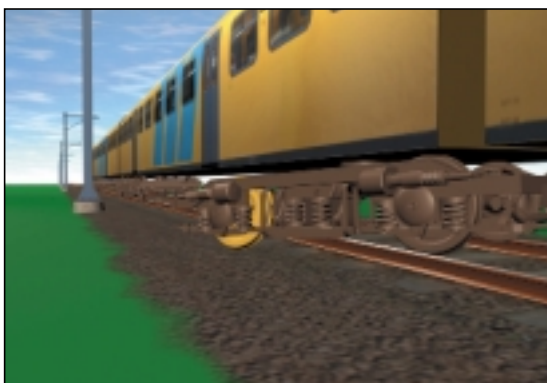
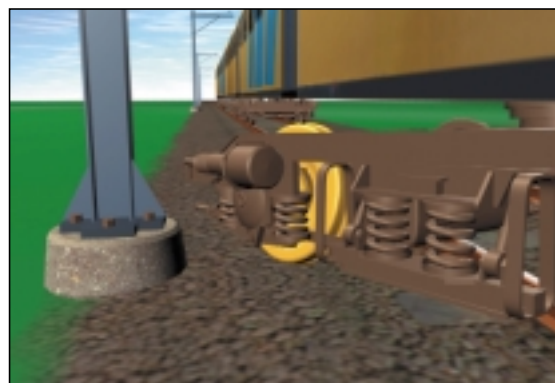
Afb. 3 Het draaistel botst tegen de bevoering van een overweg in het enkelsporige baanvak en draait volledig uit. Daarbij komt het buiten het profiel van vrije ruimte.
